Date de la commande : 09/04/2021
Rapport N°: 10642553/OS219
Rapport établie le : 17/05/2021

PRE-RAPPORT de repérage des matériaux et produits contenant de l'amiante avant réalisation de travaux

Immeuble : Composant : G2D :	BASE FUSCO ET DIVERS BAT EPHREME 560098503DG554	Propriétaire :	ESID DE BREST 29240 BREST
Adresse :	BASE FUSCO 56600 LANESTER	Donneur d'ordre :	ESID DE BREST 29240 BREST
Date du constat :	Du 12/04/2021 au 14/04/2021	Accompagnateur	Aucun
Liste locaux concernés par les travaux :	Voir paragraphe 1.3	 	
Diagnosticteur :	Monsieur Florian RIO

DESCRIPTION SUCCINCTE DU PROGRAMME DES TRAVAUX
Réfection totale du bâtiment.

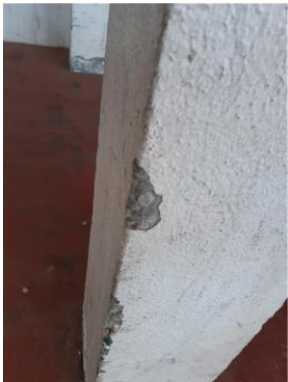
ÉTAGE	LOCAL	OUVRAGE	MATERIAUX OU PRODUITS	PHOTO	OBSERVATION
RDC	005 Préau	Poteaux	Peinture + enduit

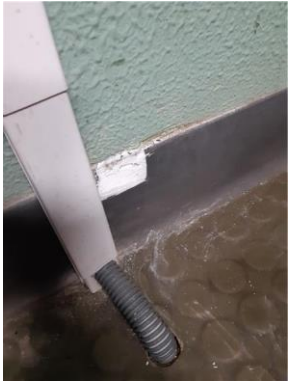
RDC	015 Armurerie	Plinthes	Colle jaune

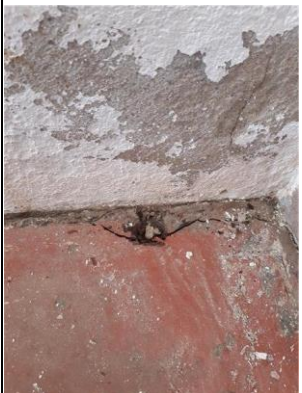
Plancher	Peinture sur béton	R	P075		Non

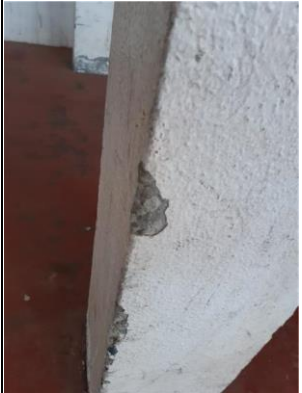
ÉTAGE	LOCAL	OUVRAGE	MATERIAU / PRODUIT	CRITERE DECISION	N° PRELEVEMENT	N° SONDAGE	PRESENCE D'AMIANTE	ESTIMATION DE LA QUANTITE	PHOTO
		Poteaux	Peinture + enduit	R	P076		Oui

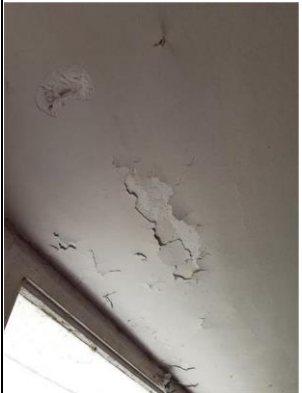
Plafond	Peinture + enduit plâtre	R	P077		Non

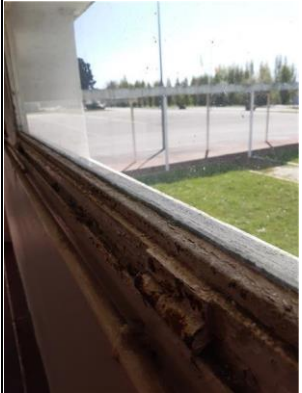
ÉTAGE	LOCAL	OUVRAGE	MATERIAU / PRODUIT	CRITERE DECISION	N° PRELEVEMENT	N° SONDAGE	PRESENCE D'AMIANTE	ESTIMATION DE LA QUANTITE	PHOTO
		Fenêtres	Mastic vitrié	R	P078		Non

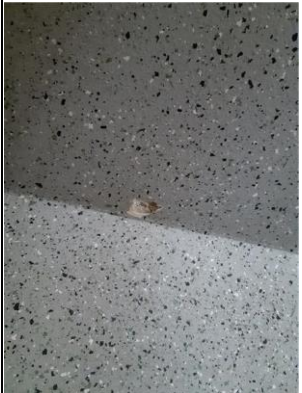
RDC	006 Dégagement	Plafond	Peinture pailleté + enduit plâtre	R	P029		Non

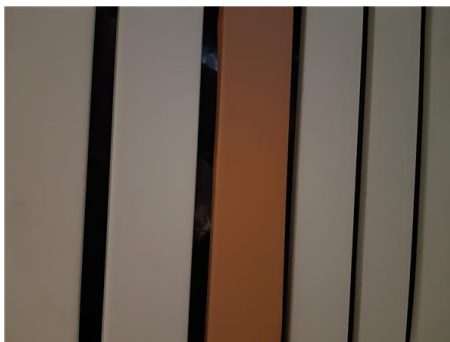
Nom du client	Numéro de dossier	Pièce ou local
ESID DE BREST	OS219	R+1 - 01 109 Palier
Matériau	Date de prélèvement	Nom de l'opérateur
Métallique		RIO Florian
Localisation		
Faux plafon - Toutes zones		
Résultat amiante		
absence d'amiante

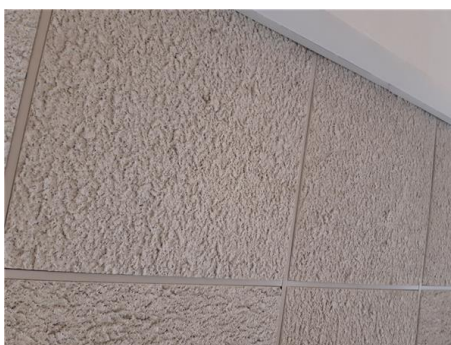
PRELEVEMENT : P005

Nom du client	Numéro de dossier	Pièce ou local
ESID DE BREST	OS219	RDC - 028 Salle de cours
Matériau	Date de prélèvement	Nom de l'opérateur
Dalles de faux-plafond	12/04/2021	RIO Florian
Localisation		
Plafond - Toutes zones		
Résultat amiante		
absence d'amiante		
DESCRIPTION DU PRELEVEMENT :		
Objet	Support	Taille
Dalles de faux-plafond		0 cm

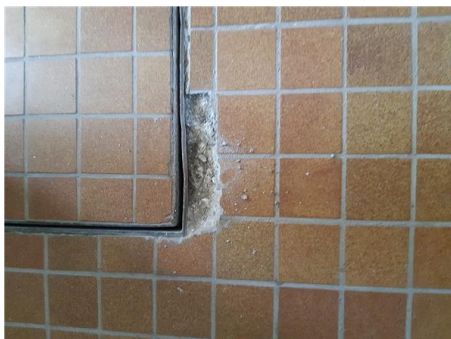
PRELEVEMENT : P007

Nom du client	Numéro de dossier	Pièce ou local
ESID DE BREST	OS219	RDC - 024 Sanitaires
Matériau	Date de prélèvement	Nom de l'opérateur
Colle - Carrelage	12/04/2021	RIO Florian
Localisation		
Plancher - Sol		
Résultat amiante		
absence d'amiante		
DESCRIPTION DU PRELEVEMENT :		
Objet	Support	Taille
Colle / Carrelage		0 cm

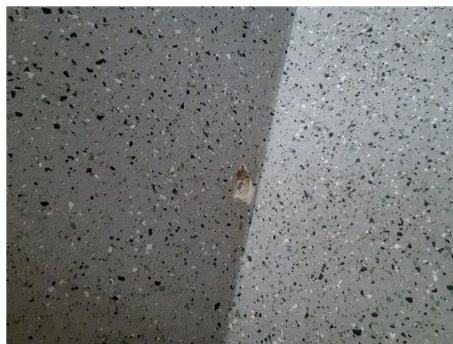
PRELEVEMENT : P013

Nom du client	Numéro de dossier	Pièce ou local
ESID DE BREST	OS219	RDC - 020 Dégagement
Matériau	Date de prélèvement	Nom de l'opérateur
Peinture pailletée + enduit	12/04/2021	RIO Florian
Localisation		
Mur - Toutes zones		
Résultat amiante		
absence d'amiante		
DESCRIPTION DU PRELEVEMENT :		
Objet	Support	Taille
Peinture pailletée + enduit		0 cm

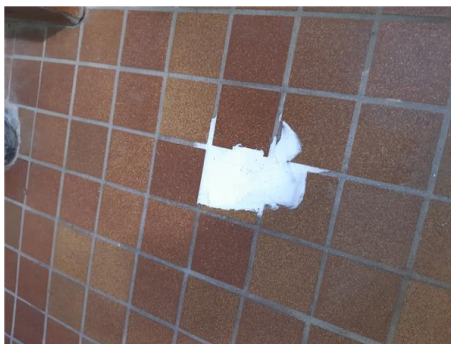
PRELEVEMENT : P055

Nom du client	Numéro de dossier	Pièce ou local
ESID DE BREST	OS219	R+1 - 01 141 Sanitaires
Matériau	Date de prélèvement	Nom de l'opérateur
Colle - Carrelage	12/04/2021	RIO Florian
Localisation		
Plancher - Sol		
Résultat amiante		
absence d'amiante		
DESCRIPTION DU PRELEVEMENT :		
Objet	Support	Taille
Colle / Carrelage		0 cm

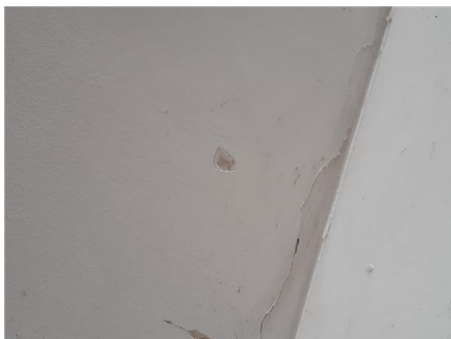
PRELEVEMENT : P071

Nom du client	Numéro de dossier	Pièce ou local
ESID DE BREST	OS219	RDC - 019 Préau
Matériau	Date de prélèvement	Nom de l'opérateur
Peinture + plaques de plâtre	12/04/2021	RIO Florian
Localisation		
Plafond - Toutes zones		
Résultat amiante		
absence d'amiante		
DESCRIPTION DU PRELEVEMENT :		
Objet	Support	Taille
Peinture + plaques de plâtre		0 cm

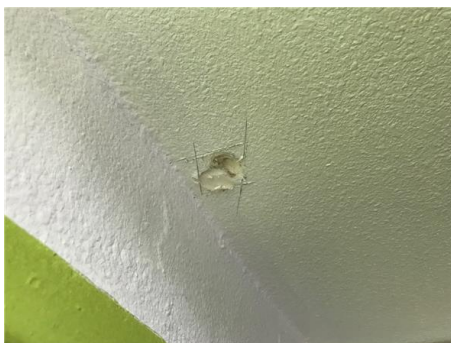
PRELEVEMENT : P086

Nom du client	Numéro de dossier	Pièce ou local
ESID DE BREST	OS219	R+1 - 01 143 Chambre
Matériau	Date de prélèvement	Nom de l'opérateur
Placoplâtre	12/04/2021	RIO Florian
Localisation		
Mur - C		
Résultat amiante		
absence d'amiante		
DESCRIPTION DU PRELEVEMENT :		
Objet	Support	Taille
Placoplâtre		0 cm

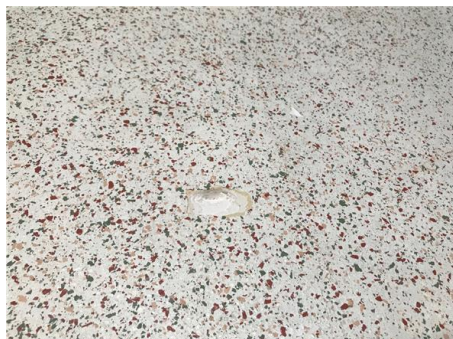
PRELEVEMENT : P087

Nom du client	Numéro de dossier	Pièce ou local
ESID DE BREST	OS219	R+1 - 01 145 Chambre
Matériau	Date de prélèvement	Nom de l'opérateur
Peinture pailletée + enduit plâtre	12/04/2021	RIO Florian
Localisation		
Mur - Toutes zones sauf C		
Résultat amiante		
Présence d'amiante		
DESCRIPTION DU PRELEVEMENT :		
Objet	Support	Taille
Peinture pailletée + enduit plâtre		0 cm

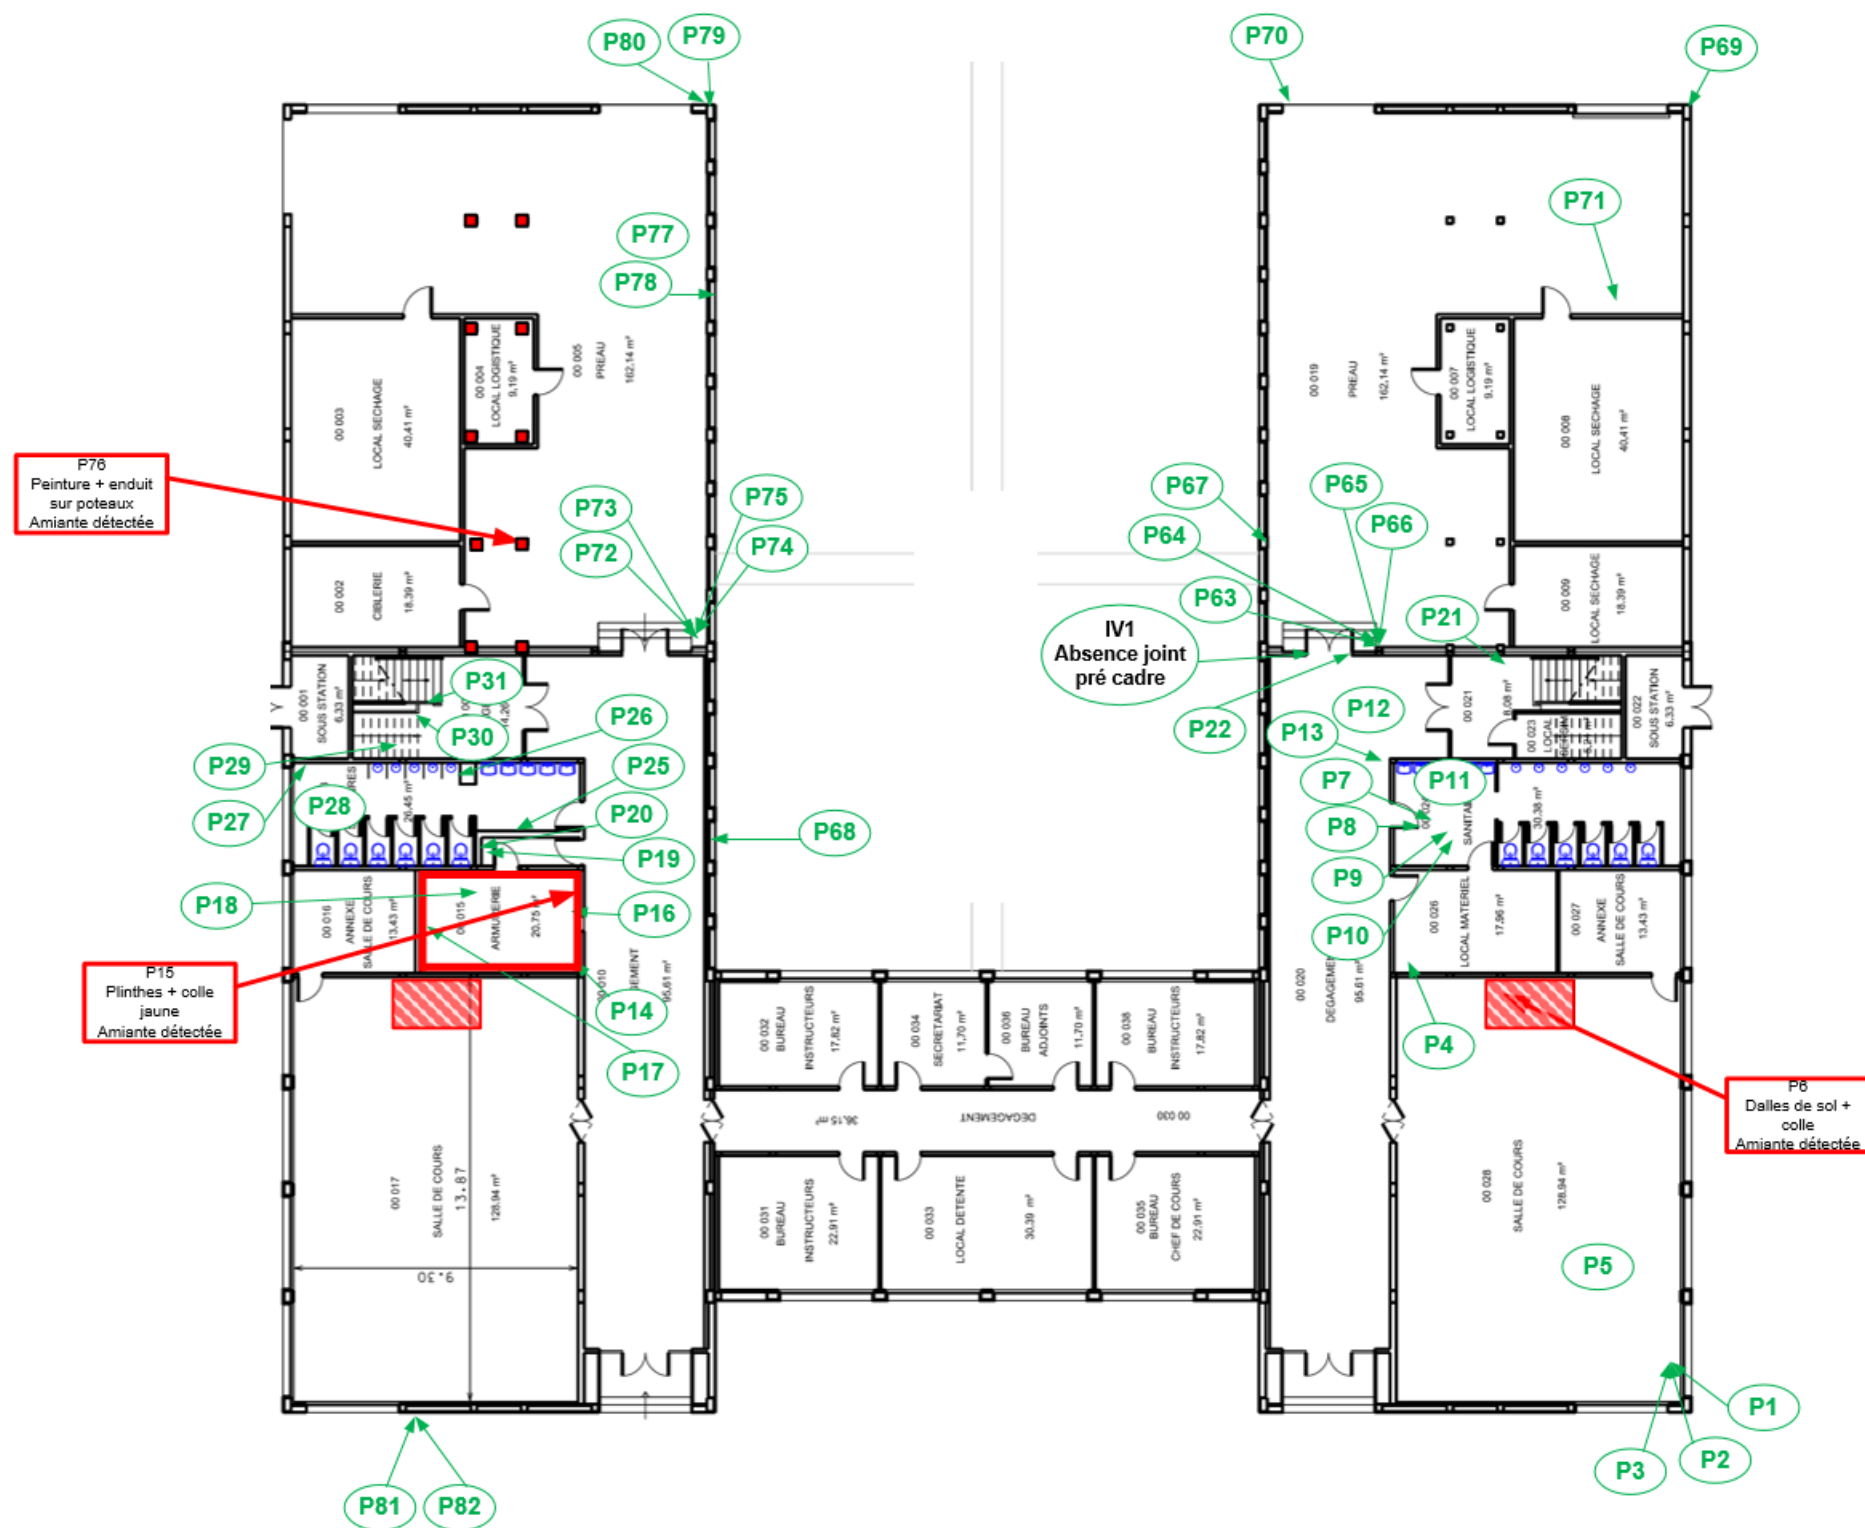
Planche de repérage des matériaux et produits contenant de l'amiante	
Client :	ESID DE BREST	
N° dossier :	OS219	
N° planche :	1/2	Version : 0
Type :	Croquis	
Date :	17/05/2021	
Intervenant :	RIO Florian	
Origine du plan :	Cabinet de diagnostics	
Titre :	RDC + EXTERIEUR	
Adresse :	BASE FUSCO ET DIVERS BASE FUSCO 56600 LANESTER	
Bât. - Niv. - Lot :	NC	
Commentaire :

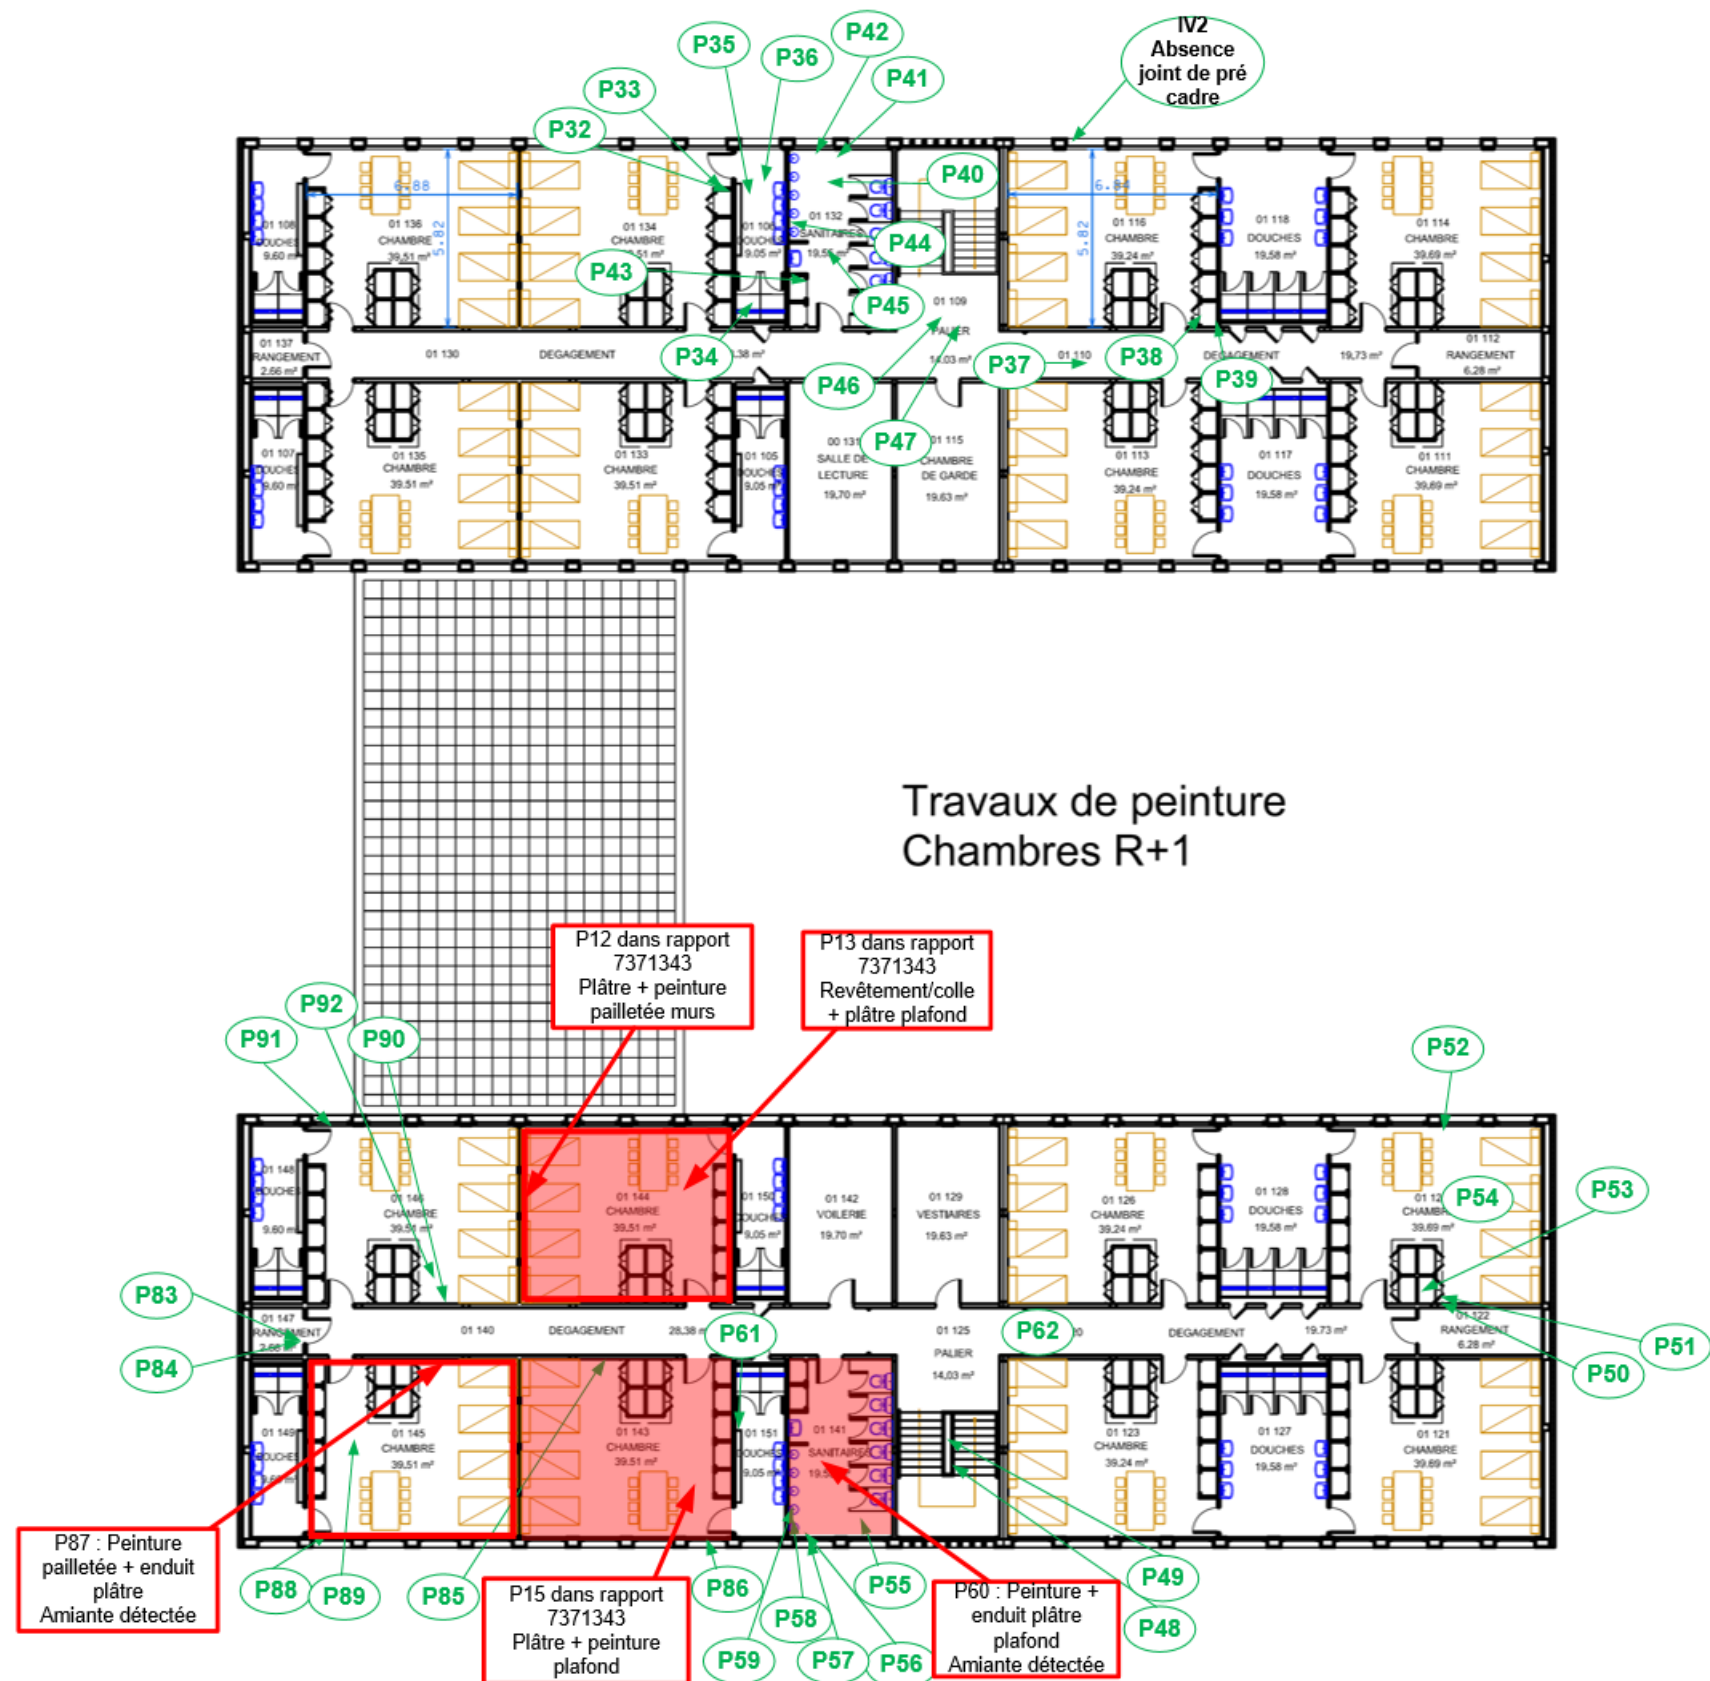
Planche de repérage des matériaux et produits contenant de l'amiante
Client :	ESID DE BREST
N° dossier :	OS219
N° planche :	2/2 Version : 0
Type :	Croquis
Date :	17/05/2021
Intervenant :	RIO Florian
Origine du plan :	Cabinet de diagnostics
Titre :	R+1
Adresse :	BASE FUSCO ET DIVERS BASE FUSCO 56600 LANESTER
Bât. - Niv. - Lot :	NC
Commentaire :

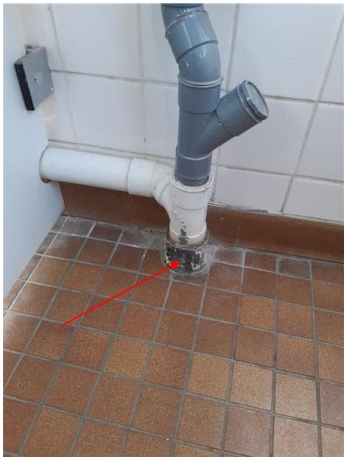
Local : 01 118 Douches (R+1)

N°	Zone	Unité de diagnostic	Substrat	Revêtement apparent	Localisation	Résultats (mg/cm²)	Marge d'erreur	Observations
2	A et C	Conduits

Plomb		HD	3	0,01
