**Rapport de repérage des matériaux et produits contenant de l'amiante avant réalisation de travaux dans un immeuble bâti**

**Nom du site :** MA VALENCIENNES

Maison d'arrêt de Valenciennes  
75 RUE LOMPRESZ  
59300 VALENCIENNES

**Numéro d'affaire :**  
**Référence du rapport :** 360800999.2.R  
**Rédigé le :** 30/05/2023  
**Par l'opérateur de repérage :** Fabien FURTADO  
**Date de la commande :** 13/04/2023

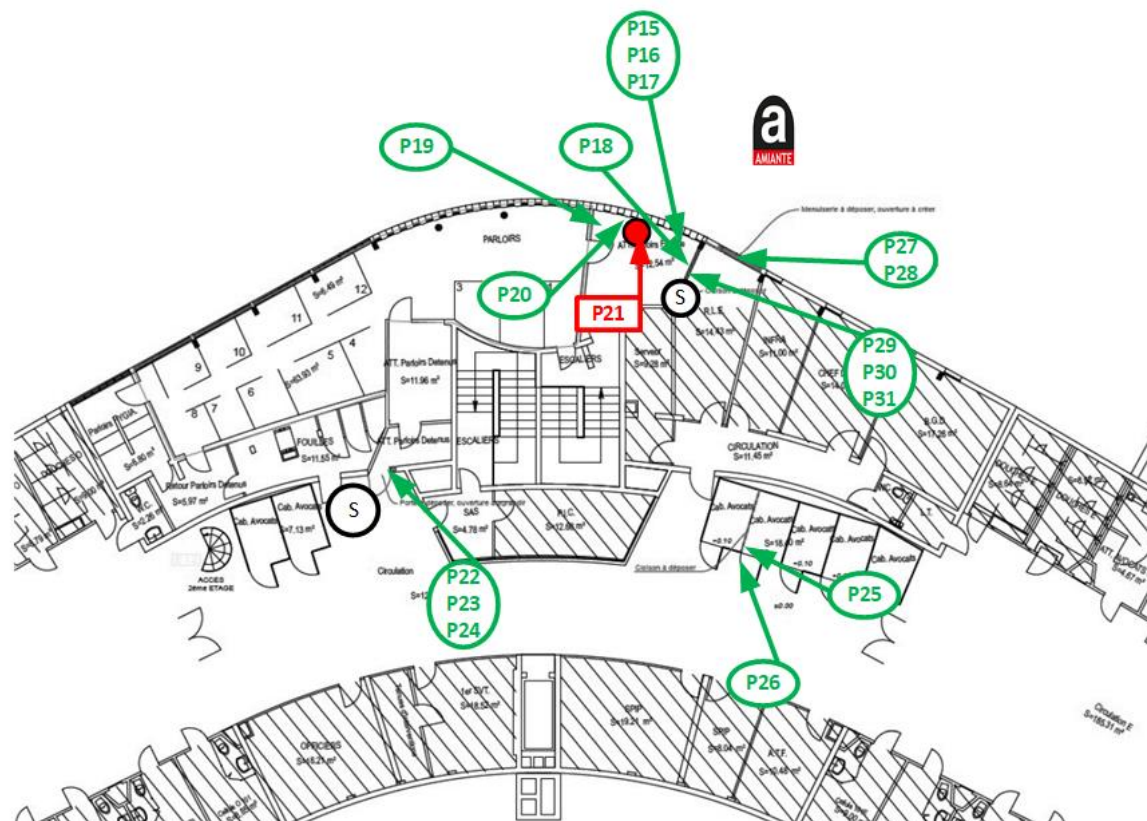
<b>Planche de repérage</b> (la planche de repérage est indissociable du rapport)		
Site : Maison d'arrêt de Valenciennes	Adresse : 75 RUE LOMPRESZ 59300 VALENCIENNES	Localisation : MAISON D'ARRET / R+1
Réalisé par : Fabien FURTADO	N° de planche : 2 / 2

Matériaux et produits listés en annexe A de la norme NF X 46-020 concernés par les travaux prévus			
Localisation	Ouvrage	Matériau ou produit	Description
MAISON D'ARRET / R+1 / ATTENTE PARLOIRS FAMILLE	Poteau	Enduit	ciment, gris(e)
