**FICHE DE REPÉRAGE DES DÉSORDRES**

**PARKING NIVEAU -1**

**PROJET DE TRAITEMENT DES FISSURATIONS ET  
RÉPARATION DES DÉSORDRES D'ÉTANCHÉITÉ SUR  
PARKINGS DES NIVEAUX SOUS-SOL**

**-1 /-2 DU SIEGE DE LA CAF DU RHÔNE**

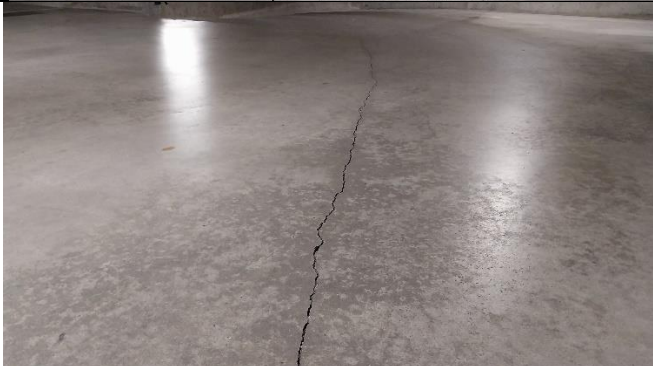
<i>D3</i>	<i>F4'</i>
<i>F4</i>	<i>Plancher bas</i>	<i>Ouverture : entre 3 et 4 mm Traversante</i>

<i>D3</i>	<i>F5</i>

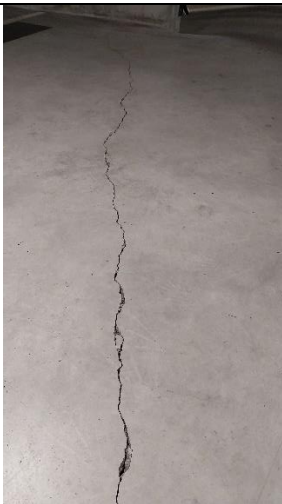
<i>Désordre</i>	<i>Localisation</i>	<i>Caractéristiques</i>	<i>Photos</i>	<i>Degré de gravité</i>	<i>Fissure correspondante dans le niveau N-2</i>
F6	Plancher bas	Ouverture : entre 4 et 5 mm Traversante avec éclats de béton

D3	F5
F3	Plancher bas	Ouverture : Microfissure (<0,2 mm) Non Traversante

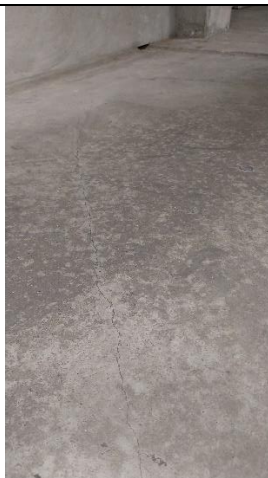
<i>Désordre</i>	<i>Localisation</i>	<i>Caractéristiques</i>	<i>Photos</i>		<i>Degré de gravité</i>	<i>Fissure correspondante dans le niveau N-2</i>
<i>F5</i>	<i>Plancher bas</i>	<i>Ouverture : Microfissure (&lt;0,2 mm) Non Traversante</i>

<i>D1</i>	-

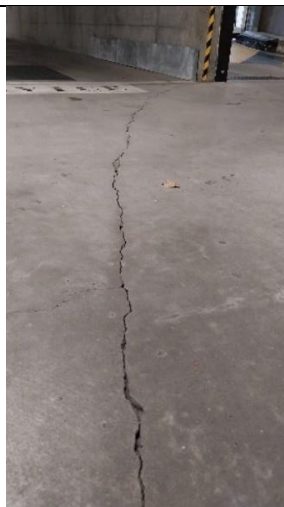
Désordre	Localisation	Caractéristiques	Photos		Degré de gravité	Fissure correspondante dans le niveau N-2	
F20	Plancher bas	Ouverture : entre 4 et 5 mm Traversante

D3	F14

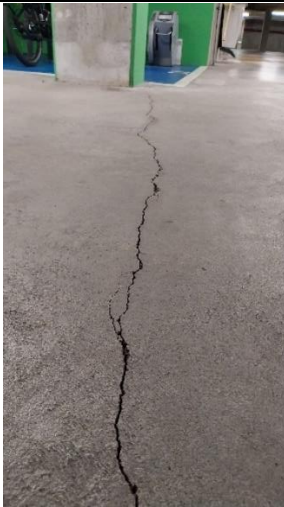
<i>Désordre</i>	<i>Localisation</i>	<i>Caractéristiques</i>	<i>Photos</i>	<i>Degré de gravité</i>	<i>Fissure correspondante dans le niveau N-2</i>
<i>F21</i>	<i>Plancher bas</i>	<i>Ouverture : entre 4 et 5 mm Traversante</i>

<i>D3</i>	<i>F14'</i>

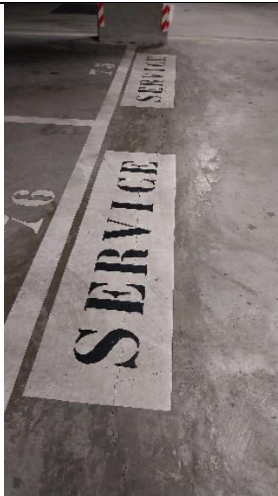
<b>Désordre</b>	<b>Localisation</b>	<b>Caractéristiques</b>	<b>Photos</b>	<b>Degré de gravité</b>	<b>Fissure correspondante dans le niveau N-2</b>
F85	Plancher bas	Ouverture : Microfissure (<0,2 mm) Traversante

D1	F206

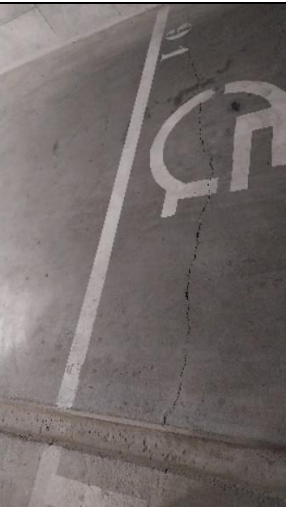
Désordre	Localisation	Caractéristiques	Photos		Degré de gravité	Fissure correspondante dans le niveau N-2	
F25	Plancher bas	Ouverture : entre 2,0 et 3,0 mm Traversante avec éclats de béton

D3	F208

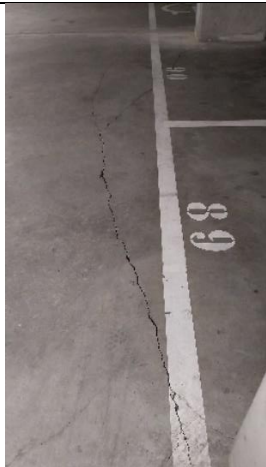
<i>D3</i>	<i>F41</i>
<i>F87</i>	<i>Plancher bas</i>	<i>Ouverture : 3,0 mm Traversante</i>

<i>D3</i>	<i>F39</i>

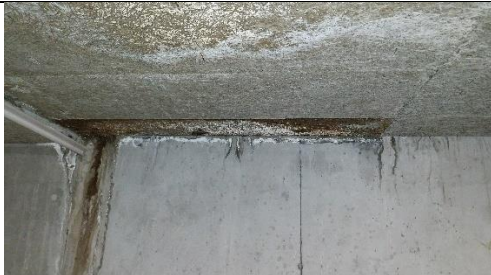
<i>D3</i>	-
<i>Z1</i>	<i>Partie supérieure du mur</i>	<i>Fuites et fortes traces d'humidité Traces d'écoulement sur le mur Problème d'étanchéité à traiter en priorité.</i>

<i>D3</i>	-

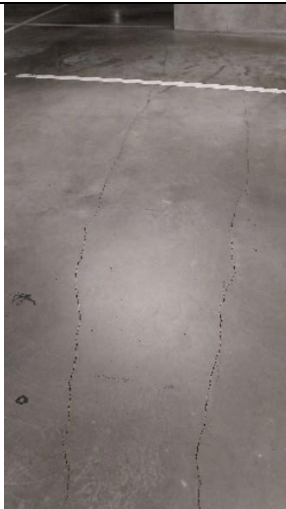
<i>Désordre</i>	<i>Localisation</i>	<i>Caractéristiques</i>	<i>Photos</i>	<i>Degré de gravité</i>	<i>Fissure correspondante dans le niveau N-2</i>
<i>F100</i>	<i>Plancher bas</i>	<i>Ouverture : 2,0 mm Traversante</i>

<i>D2</i>	<i>F55+F55'</i>

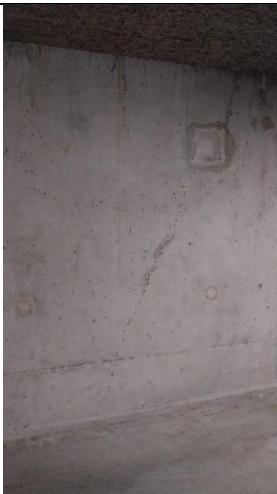
<i>Désordre</i>	<i>Localisation</i>	<i>Caractéristiques</i>	<i>Photos</i>	<i>Degré de gravité</i>	<i>Fissure correspondante dans le niveau N-2</i>
<i>FM4</i>	<i>Mur</i>	<i>Fissure oblique Ouverture : 1,1 mm Traversante</i>

<i>D1</i>	-
<i>F27</i>	<i>Plancher bas</i>	<i>Ouverture : Microfissure (&lt;0,2 mm) Non Traversante</i>

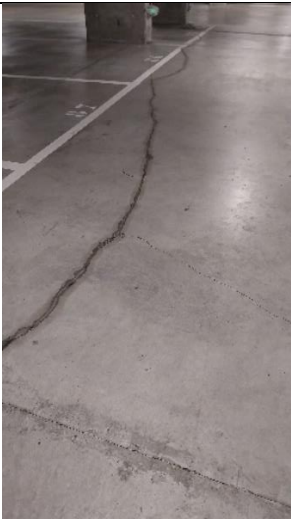
<i>Désordre</i>	<i>Localisation</i>	<i>Caractéristiques</i>	<i>Photos</i>	<i>Degré de gravité</i>	<i>Fissure correspondante dans le niveau N-2</i>
F89	Plancher bas	Partiellement traitée Ouverture : 0,5 mm Non Traversante

D1	-
F92	Plancher bas	Ouverture : 0,5 mm Non Traversante

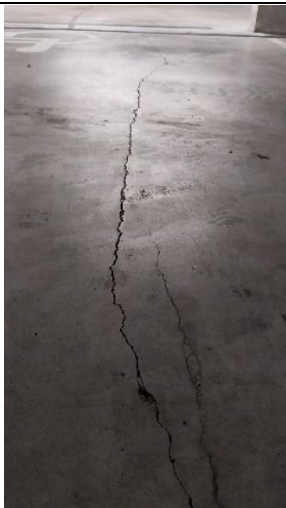
<b>Désordre</b>	<b>Localisation</b>	<b>Caractéristiques</b>	<b>Photos</b>		<b>Degré de gravité</b>	<b>Fissure correspondante dans le niveau N-2</b>
F52	Plancher bas	Déjà traité / joint dégradé Nous n'avons pas pu vérifier si la fissure est traversante en raison de la présence de flocage sur la sous-face du plancher.

D3	-

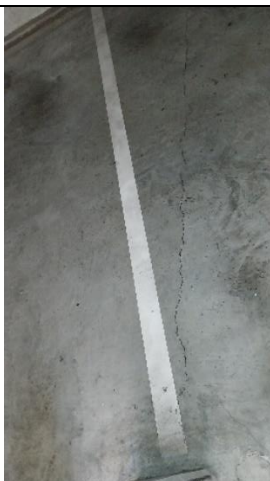
<i>Désordre</i>	<i>Localisation</i>	<i>Caractéristiques</i>	<i>Photos</i>	<i>Degré de gravité</i>	<i>Fissure correspondante dans le niveau N-2</i>
<i>F57</i>	<i>Plancher bas</i>	<i>Ouverture : 2,0 mm Traversante</i>

<i>D3</i>	<i>F30</i>

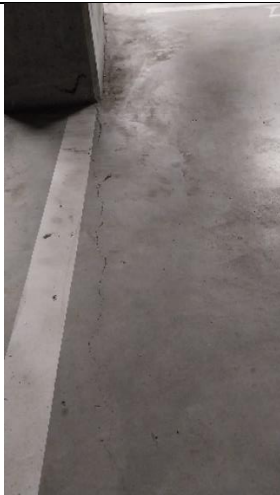
<i>D2</i>	<i>F61'</i>
<i>F54</i>	<i>Plancher bas</i>	<i>Ouverture : Microfissure (&lt;0,2 mm) Traversante</i>

<i>D1</i>	<i>F28'</i>

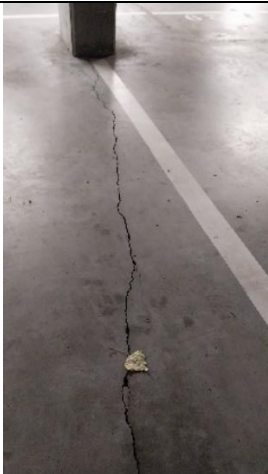
<b>Désordre</b>	<b>Localisation</b>	<b>Caractéristiques</b>	<b>Photos</b>	<b>Degré de gravité</b>	<b>Fissure correspondante dans le niveau N-2</b>
F67	Plancher bas	Ouverture : entre 2,0 et 3,0 mm Traversante

D3	F36
F112	Plancher bas	Ouverture : entre 4,0 et 5,0 mm Traversante

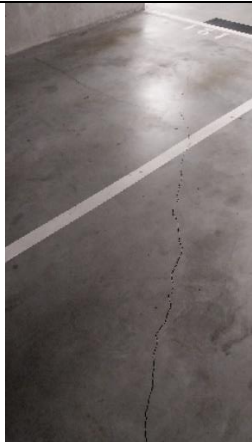
Désordre	Localisation	Caractéristiques	Photos		Degré de gravité	Fissure correspondante dans le niveau N-2	
F113	Plancher bas	Ouverture : entre 4,0 et 5,0 mm Traversante

D3	F54
F114	Plancher bas	Ouverture : entre 4,0 et 5,0 mm Traversante

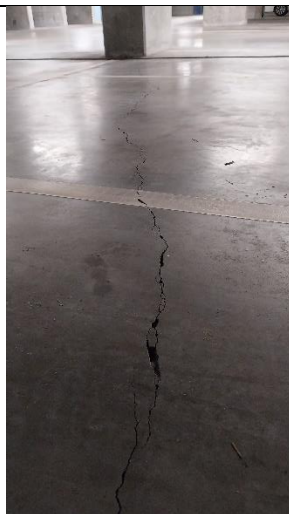
<i>Désordre</i>	<i>Localisation</i>	<i>Caractéristiques</i>	<i>Photos</i>	<i>Degré de gravité</i>	<i>Fissure correspondante dans le niveau N-2</i>
<i>F7</i>	<i>Plancher bas</i>	<i>Ouverture : 2 mm Traversante avec éclats de béton</i>

<i>D2</i>	<i>F7</i>

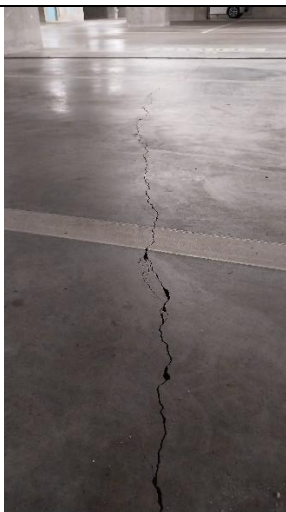
Désordre	Localisation	Caractéristiques	Photos	Degré de gravité	Fissure correspondante dans le niveau N-2
F8	Plancher bas	Ouverture : 2 mm Traversante avec éclats de béton

D2	F51
F17	Plancher bas	Partiellement traitée Traversante

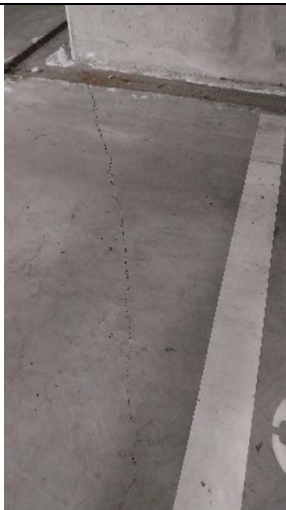
<i>Désordre</i>	<i>Localisation</i>	<i>Caractéristiques</i>	<i>Photos</i>		<i>Degré de gravité</i>	<i>Fissure correspondante dans le niveau N-2</i>
<i>F40</i>	<i>Plancher bas</i>	<i>Ouverture : 1,1 mm Traversante</i>

<i>D2</i>	<i>F22</i>

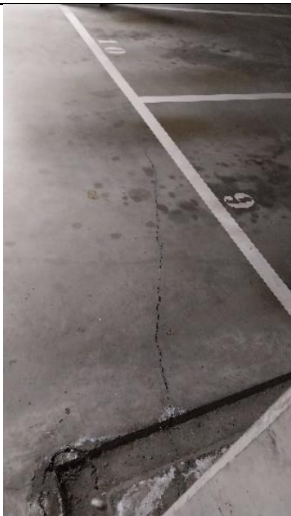
<b>Désordre</b>	<b>Localisation</b>	<b>Caractéristiques</b>	<b>Photos</b>	<b>Degré de gravité</b>	<b>Fissure correspondante dans le niveau N-2</b>
<i>F42</i>	<i>Plancher bas</i>	<i>Ouverture : 1,1 mm Traversante</i>

<i>D2</i>	<i>F22</i>

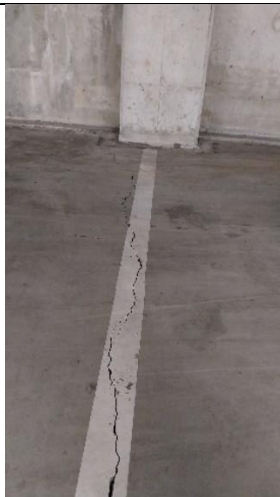
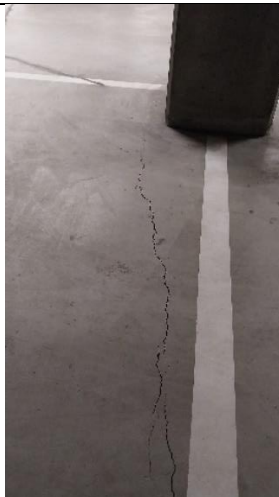
Désordre	Localisation	Caractéristiques	Photos		Degré de gravité	Fissure correspondante dans le niveau N-2
F47	Plancher bas	Ouverture : 2,0 mm Traversante avec éclats de béton

D2	F25

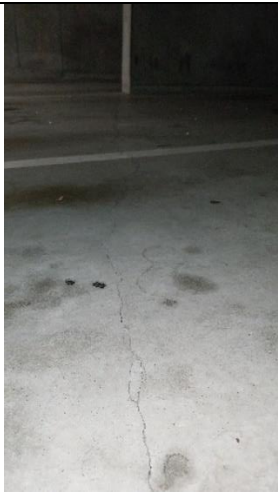
<i>Désordre</i>	<i>Localisation</i>	<i>Caractéristiques</i>	<i>Photos</i>		<i>Degré de gravité</i>	<i>Fissure correspondante dans le niveau N-2</i>
<i>F69</i>	<i>Plancher bas</i>	<i>Ouverture : 1,0 mm Traversante</i>

<i>D2</i>	<i>F200</i>

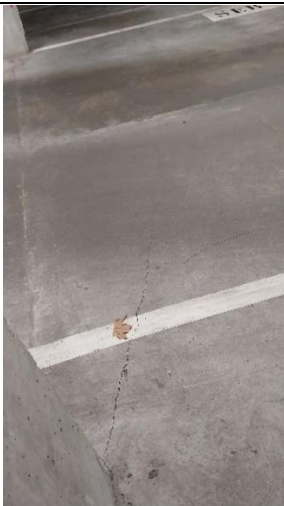
<i>Désordre</i>	<i>Localisation</i>	<i>Caractéristiques</i>	<i>Photos</i>	<i>Degré de gravité</i>	<i>Fissure correspondante dans le niveau N-2</i>
<i>F77</i>	<i>Plancher bas</i>	<i>Ouverture : 1,5 mm Non Traversante</i>

<i>D2</i>	-
<i>F98</i>	<i>Plancher bas</i>	<i>Ouverture : 1,5 mm Traversante</i>

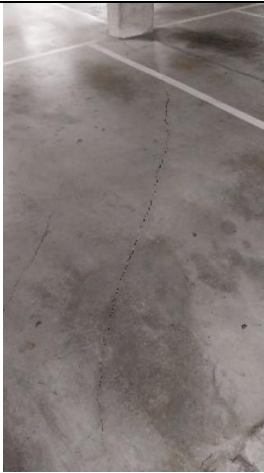
<i>Désordre</i>	<i>Localisation</i>	<i>Caractéristiques</i>	<i>Photos</i>	<i>Degré de gravité</i>	<i>Fissure correspondante dans le niveau N-2</i>
<i>F104</i>	<i>Plancher bas</i>	<i>Ouverture : 3,0 mm Traversante</i>

<i>D2</i>	<i>F58'</i>

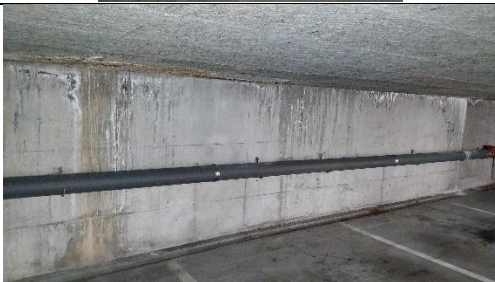
D2	-
Z2	Sous-face du plafond et mur	Fuites et fortes traces d'humidité Traces d'écoulement sur le mur Formation des stalactites : des concrétions de calcite tombantes qui se forment aux plafonds et en partie supérieure du mur.

D2	-

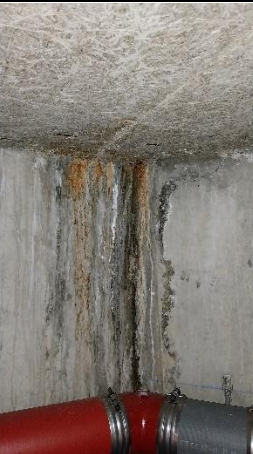
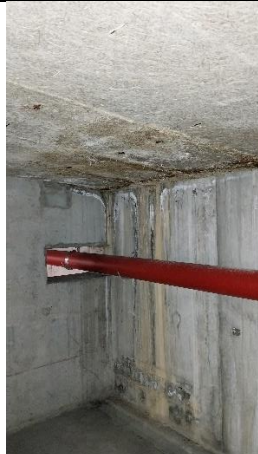
Z3 et Z4	Sous-face du plafond et mur	<p>Fuites et fortes traces d'humidité</p> <p>Traces d'écoulement sur le mur</p> <p>Formation des stalactites : des concrétions de calcite tombantes qui se forment aux plafonds et en partie supérieure du mur.</p>

D2	-

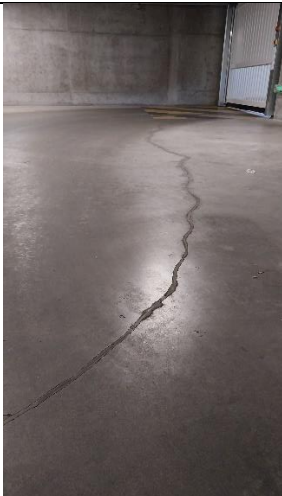
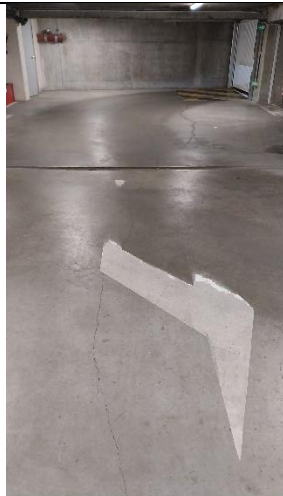
Désordre	Localisation	Caractéristiques	Photos		Degré de gravité	Fissure correspondante dans le niveau N-2
F11	Plancher bas	Ouverture : Microfissure (<0,2 mm) Traversante Partiellement traitée

D1	F11

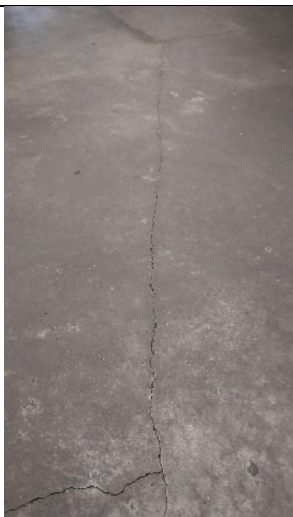
<b>Désordre</b>	<b>Localisation</b>	<b>Caractéristiques</b>	<b>Photos</b>	<b>Degré de gravité</b>	<b>Fissure correspondante dans le niveau N-2</b>
F19	Plancher bas	Ouverture : Microfissure (<0,2 mm) Non Traversante

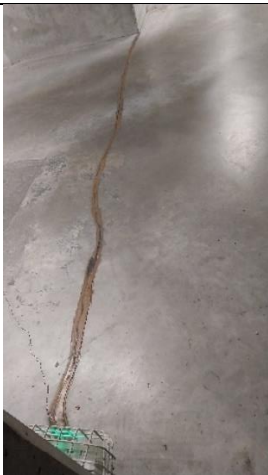
<b>Désordre</b>	<b>Localisation</b>	<b>Caractéristiques</b>	<b>Photos</b>	<b>Degré de gravité</b>	<b>Fissure correspondante dans le niveau N-2</b>
<i>F68</i>	<i>Plancher bas</i>	<i>Partiellement traitée Ouverture : 1 mm Traversante</i>

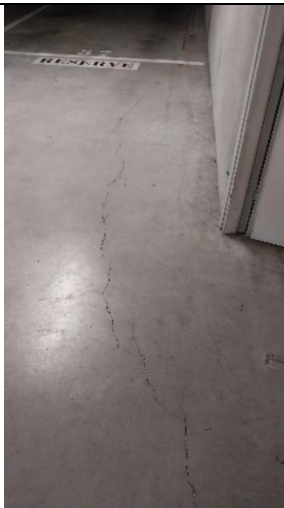
<b>Désordre</b>	<b>Localisation</b>	<b>Caractéristiques</b>	<b>Photos</b>		<b>Degré de gravité</b>	<b>Fissure correspondante dans le niveau N-2</b>
<i>F82</i>	<i>Plancher bas</i>	<i>Ouverture : Microfissure (&lt;0,2 mm) Non Traversante</i>

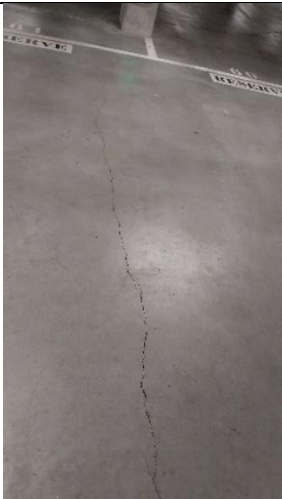
<b>Désordre</b>	<b>Localisation</b>	<b>Caractéristiques</b>	<b>Photos</b>	<b>Degré de gravité</b>	<b>Fissure correspondante dans le niveau N-2</b>
F83	Plancher bas	Ouverture : Microfissure (<0,2 mm) Non Traversante

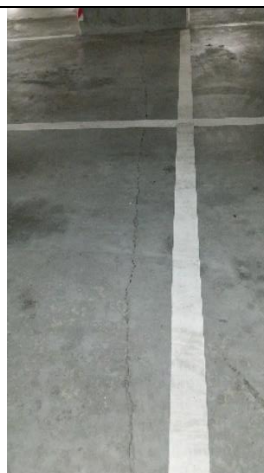
Désordre	Localisation	Caractéristiques	Photos		Degré de gravité	Fissure correspondante dans le niveau N-2	
F86	Plancher bas	Ouverture : Microfissure (<0,2 mm) Traversante

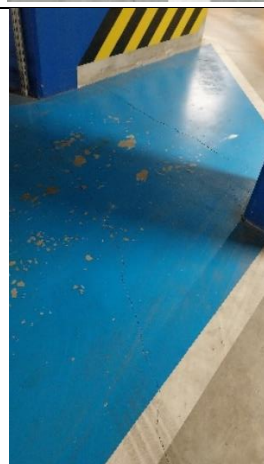
D1	F39'
F90	Plancher bas	Ouverture : 0,5 mm Non Traversante

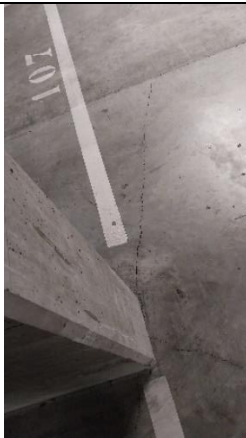
Désordre	Localisation	Caractéristiques	Photos		Degré de gravité	Fissure correspondante dans le niveau N-2
F91	Plancher bas	Ouverture : 0,5 mm Non Traversante

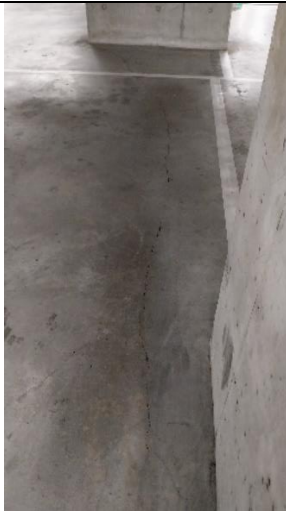
D1	-
F102	Plancher bas	Ouverture : Microfissure (<0,2 mm) Non Traversante

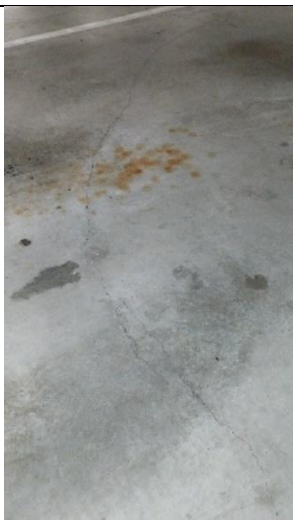
<b>Désordre</b>	<b>Localisation</b>	<b>Caractéristiques</b>	<b>Photos</b>		<b>Degré de gravité</b>	<b>Fissure correspondante dans le niveau N-2</b>
<i>F103</i>	<i>Plancher bas</i>	<i>Ouverture : Microfissure (&lt;0,2 mm) Traversante</i>

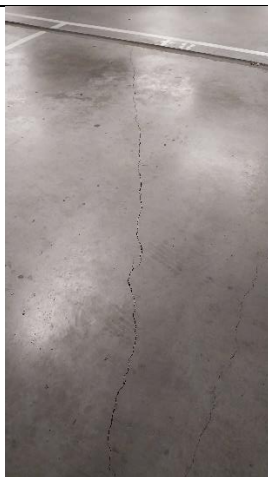
Désordre	Localisation	Caractéristiques	Photos		Degré de gravité	Fissure correspondante dans le niveau N-2
F105	Plancher bas	Ouverture : 1,5 mm Non Traversante

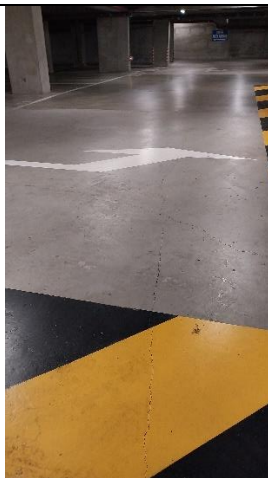
D1	-
F108	Plancher bas	Ouverture : Microfissure (<0,2 mm) Non Traversante

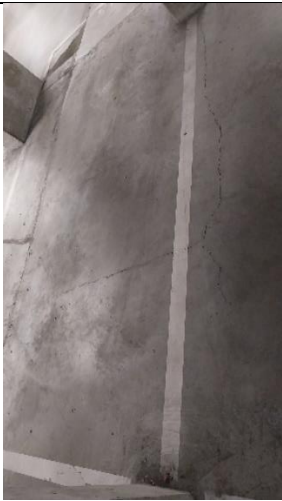
Désordre	Localisation	Caractéristiques	Photos		Degré de gravité	Fissure correspondante dans le niveau N-2
F110	Plancher bas	Ouverture : Microfissure (<0,2 mm) Nous n'avons pas pu vérifier si la fissure est traversante en raison de la présence de flocage sur la sous-face du plancher.

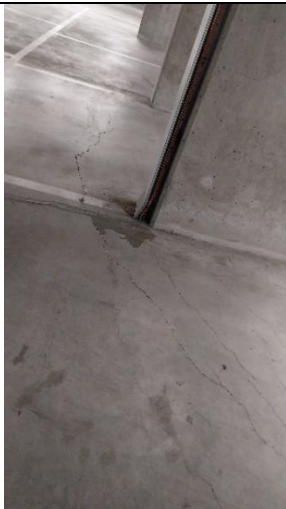
<i>Désordre</i>	<i>Localisation</i>	<i>Caractéristiques</i>	<i>Photos</i>		<i>Degré de gravité</i>	<i>Fissure correspondante dans le niveau N-2</i>
<i>F111</i>	<i>Plancher bas</i>	<i>Ouverture : Microfissure (&lt;0,2 mm) Non Traversante</i>

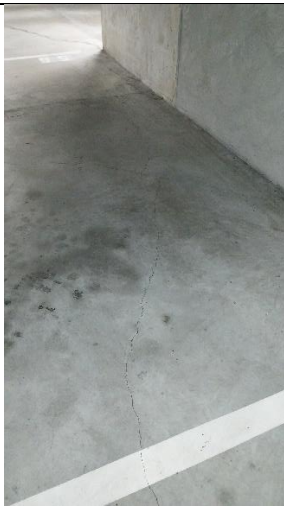
<i>Désordre</i>	<i>Localisation</i>	<i>Caractéristiques</i>	<i>Photos</i>		<i>Degré de gravité</i>	<i>Fissure correspondante dans le niveau N-2</i>
<i>F115</i>	<i>Plancher bas</i>	<i>Ouverture : Microfissure (&lt;0,2 mm) Non Traversante</i>

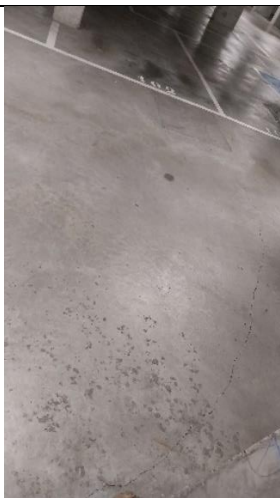
Désordre	Localisation	Caractéristiques	Photos		Degré de gravité	Fissure correspondante dans le niveau N-2
F37	Plancher bas	Ouverture : 1,0 mm Non Traversante

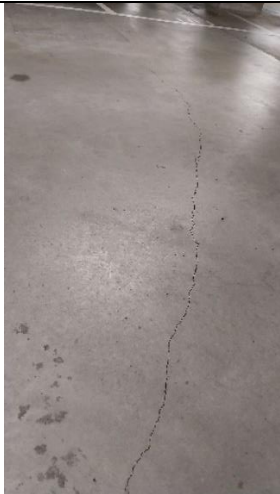
D1	-
F38	Plancher bas	Ouverture : Microfissure (<0,2 mm) Non Traversante

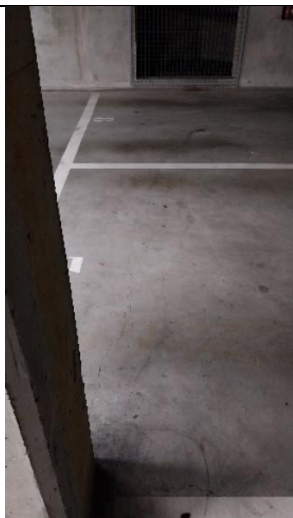
<b>Désordre</b>	<b>Localisation</b>	<b>Caractéristiques</b>	<b>Photos</b>	<b>Degré de gravité</b>	<b>Fissure correspondante dans le niveau N-2</b>
F39	Plancher bas	Ouverture : Microfissure (<0,2 mm) Non Traversante

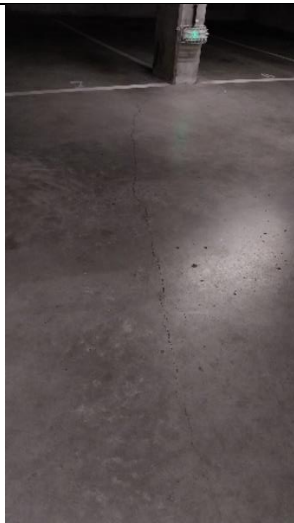
<b>Désordre</b>	<b>Localisation</b>	<b>Caractéristiques</b>	<b>Photos</b>		<b>Degré de gravité</b>	<b>Fissure correspondante dans le niveau N-2</b>
F41	Plancher bas	Ouverture : Microfissure (<0,2 mm) Non Traversante

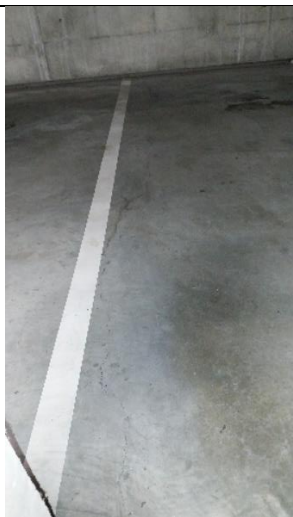
<i>Désordre</i>	<i>Localisation</i>	<i>Caractéristiques</i>	<i>Photos</i>	<i>Degré de gravité</i>	<i>Fissure correspondante dans le niveau N-2</i>
<i>F43</i>	<i>Plancher bas</i>	<i>Ouverture : 1,0 mm Traversante</i>

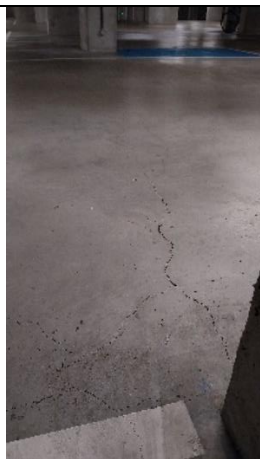
<i>D1</i>	<i>F23</i>
<i>F44</i>	<i>Plancher bas</i>	<i>Ouverture : 1,1 mm Non Traversante</i>

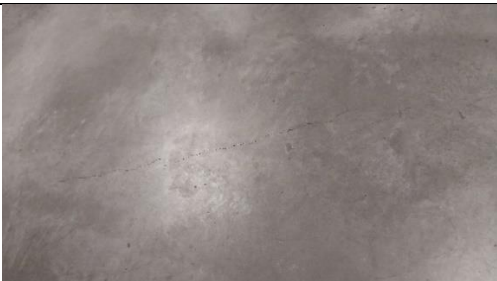
Désordre	Localisation	Caractéristiques	Photos			Degré de gravité	Fissure correspondante dans le niveau N-2
F45	Plancher bas	Ouverture : Microfissure (<0,2 mm) Non Traversante

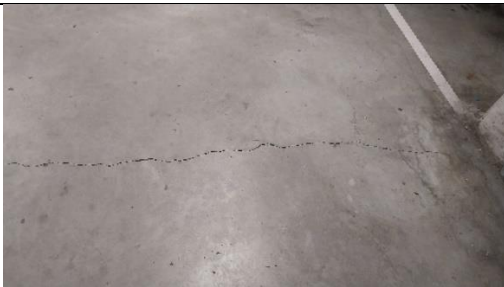
D1	-
F46	Plancher bas	Ouverture : 1,1 mm Non Traversante

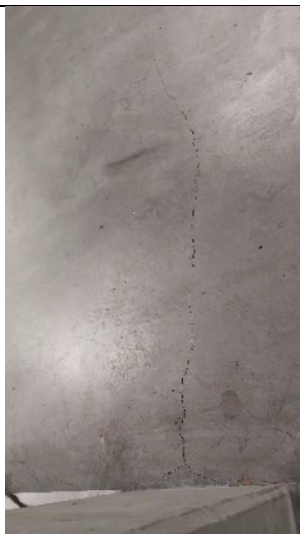
<i>Désordre</i>	<i>Localisation</i>	<i>Caractéristiques</i>	<i>Photos</i>	<i>Degré de gravité</i>	<i>Fissure correspondante dans le niveau N-2</i>
<i>F49</i>	<i>Plancher bas</i>	<i>Ouverture : 1,1 mm Non Traversante</i>

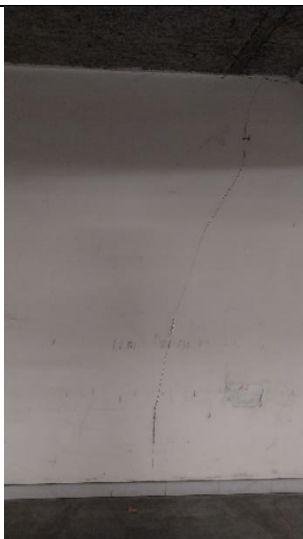
<b>Désordre</b>	<b>Localisation</b>	<b>Caractéristiques</b>	<b>Photos</b>		<b>Degré de gravité</b>	<b>Fissure correspondante dans le niveau N-2</b>
FM2	Mur	Fissure verticale traverse le mur dans sa totalité. Ouverture : Microfissure (<0,2 mm)

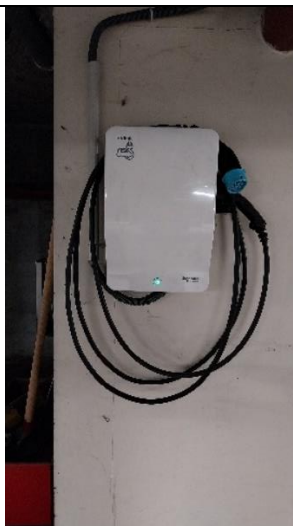
<b>Désordre</b>	<b>Localisation</b>	<b>Caractéristiques</b>	<b>Photos</b>	<b>Degré de gravité</b>	<b>Fissure correspondante dans le niveau N-2</b>
FM3	Mur	Fissure verticale Ouverture : Microfissure ( $<0,2$ mm)

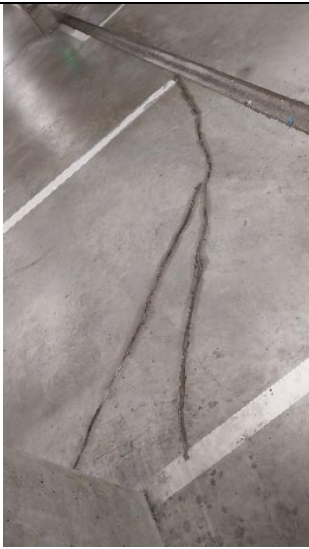
<b>Désordre</b>	<b>Localisation</b>	<b>Caractéristiques</b>	<b>Photos</b>		<b>Degré de gravité</b>	<b>Fissure correspondante dans le niveau N-2</b>
<i>F36</i>	<i>Plancher bas</i>	<i>Déjà traitée Traversante</i>

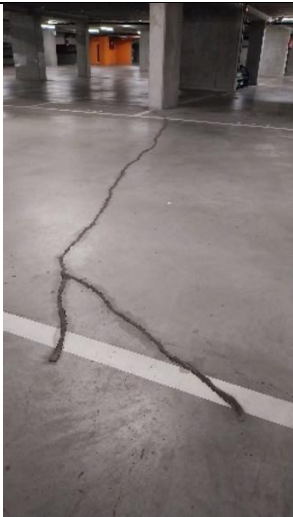
<b>Désordre</b>	<b>Localisation</b>	<b>Caractéristiques</b>	<b>Photos</b>	<b>Degré de gravité</b>	<b>Fissure correspondante dans le niveau N-2</b>
F48	Plancher bas	Déjà traitée Non Traversante

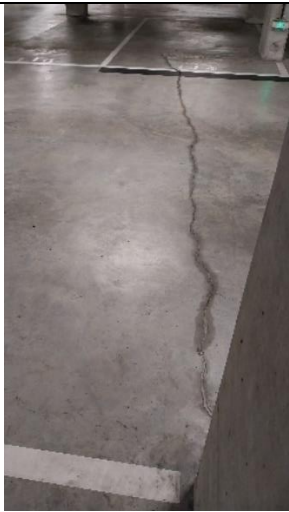
<b>Désordre</b>	<b>Localisation</b>	<b>Caractéristiques</b>	<b>Photos</b>	<b>Degré de gravité</b>	<b>Fissure correspondante dans le niveau N-2</b>
<i>F51</i>	<i>Plancher bas</i>	<i>Déjà traitée Traversante</i>

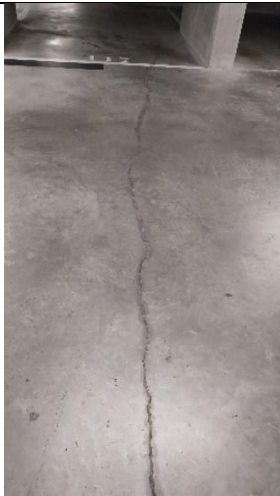
<i>Désordre</i>	<i>Localisation</i>	<i>Caractéristiques</i>	<i>Photos</i>		<i>Degré de gravité</i>	<i>Fissure correspondante dans le niveau N-2</i>
<i>F58</i>	<i>Plancher bas</i>	<i>Déjà traitée Traversante</i>

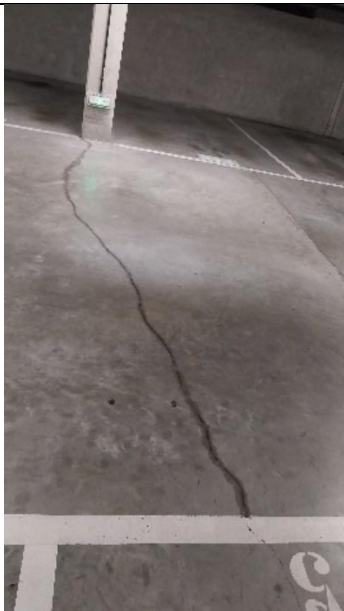
<b>Désordre</b>	<b>Localisation</b>	<b>Caractéristiques</b>	<b>Photos</b>	<b>Degré de gravité</b>	<b>Fissure correspondante dans le niveau N-2</b>
F63	Plancher bas	Déjà traitée Traversante

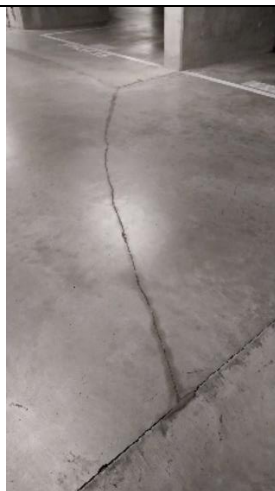
<b>Désordre</b>	<b>Localisation</b>	<b>Caractéristiques</b>	<b>Photos</b>	<b>Degré de gravité</b>	<b>Fissure correspondante dans le niveau N-2</b>
F66	Plancher bas	Déjà traitée Traversante

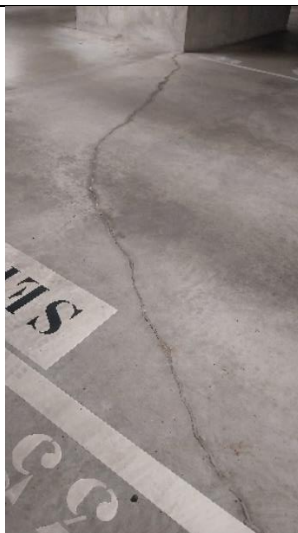
<b>Désordre</b>	<b>Localisation</b>	<b>Caractéristiques</b>	<b>Photos</b>		<b>Degré de gravité</b>	<b>Fissure correspondante dans le niveau N-2</b>
<i>F71</i>	<i>Plancher bas</i>	<i>Déjà traitée Traversante</i>

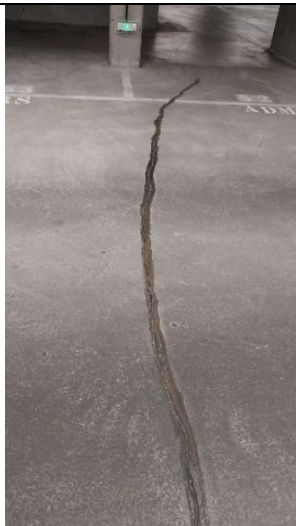
<b>Désordre</b>	<b>Localisation</b>	<b>Caractéristiques</b>	<b>Photos</b>	<b>Degré de gravité</b>	<b>Fissure correspondante dans le niveau N-2</b>
<i>F72</i>	<i>Plancher bas</i>	<i>Déjà traitée Traversante</i>

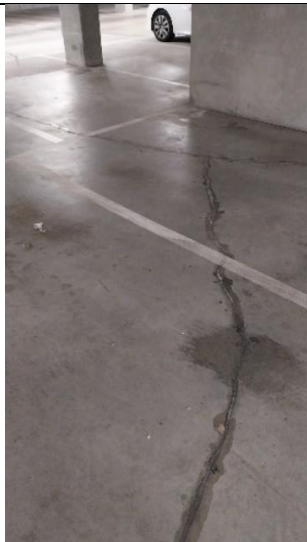
<b>Désordre</b>	<b>Localisation</b>	<b>Caractéristiques</b>	<b>Photos</b>		<b>Degré de gravité</b>	<b>Fissure correspondante dans le niveau N-2</b>
<i>F79</i>	<i>Plancher bas</i>	<i>Déjà traitée Traversante</i>

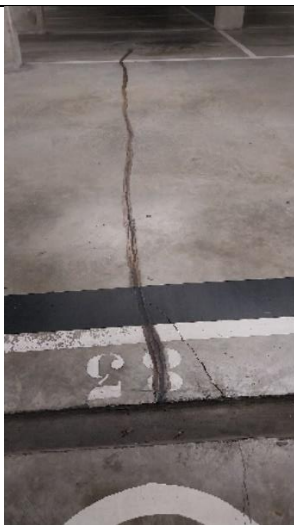
Désordre	Localisation	Caractéristiques	Photos		Degré de gravité	Fissure correspondante dans le niveau N-2
F101	Plancher bas	Déjà traitée Nous n'avons pas pu vérifier si la fissure est traversante en raison de la présence de flocage sur la sous-face du plancher.

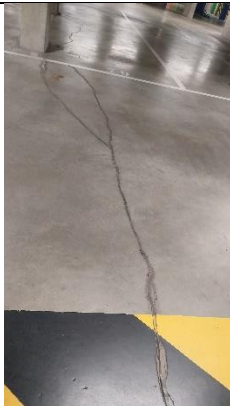
--	-
F109	Plancher bas	Déjà traitée Traversante
