RAPPORT DE REPÉRAGE AMIANTE

avant réalisation de travaux de création de douches dans les cellules 11/13/111/113/211/213/311/313 et travaux de création de zone de stockage dans les cellules 07/09/107/109/207/209/307/309 – Division 1

169 Boulevard de l'Europe
76100 Rouen
M. David THOMAS : Donneur d'ordre
Fonction : Chargé d'opérations - Département des affaires immobilières
Société : Ministère de la Justice

Date du repérage	13/03/2025	Norme de référence	NF X 46-020
Référence du rapport	DDIDSPR Grand-Ouest_Rouen_07564_R_A_RAT_Travaux dans cellules_Division 1_RevA*		
Opérateur de repérage			
Pauline DECOODT

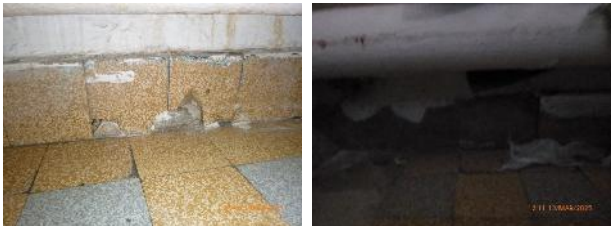
Zone Présentant des Similitudes d'Ouvrage (ZPSO)		03	
Composants de la ZPSO :	Colle de plinthe		
Localisation :	Murs – Cellules 07/09/11/13/107/109/111/113/207/209/211/213/307/309/311/313 – Division 1		
Échantillon (s) Témoin	25/9560/003 – 25/9560/016		
SANS AMIANTE			
Critère de décision ZPSO			
Usage du Local	<input checked="" type="checkbox"/>	Épaisseur du matériau	<input checked="" type="checkbox"/>
Date de construction	<input checked="" type="checkbox"/>	Texture	<input checked="" type="checkbox"/>
Revêtement	<input checked="" type="checkbox"/>	Couleur	<input checked="" type="checkbox"/>
Autre	<input type="checkbox"/>	Granulométrie	<input checked="" type="checkbox"/>
Photo / Schéma :

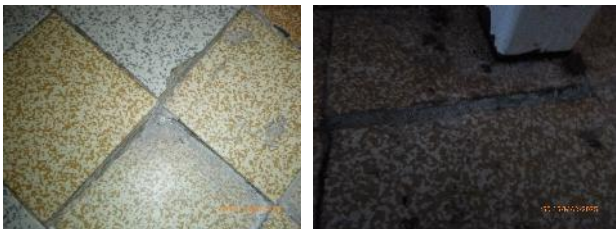
Zone Présentant des Similitudes d'Ouvrage (ZPSO)		04
Composants de la ZPSO :	Joint de carrelage	
Localisation :	Sols – Cellules 07/09/11/13/107/109/111/113/207/209/211/213/307/309/311/313 – Division 1	
Échantillon (s) Témoin	25/9560/006 – 25/9560/009	
SANS AMIANTE		
Critère de décision ZPSO		
Usage du Local	<input checked="" type="checkbox"/>	Épaisseur du matériau
Date de construction	<input checked="" type="checkbox"/>	Texture
Revêtement	<input checked="" type="checkbox"/>	Couleur
Autre	<input type="checkbox"/>	Granulométrie
Photo / Schéma :

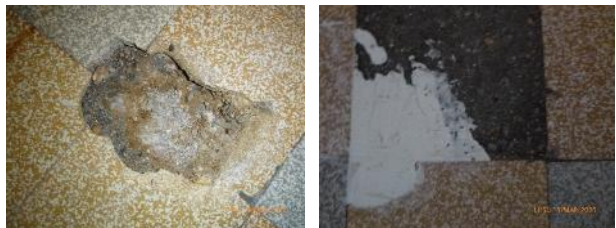
Zone Présentant des Similitudes d'Ouvrage (ZPSO)		05
Composants de la ZPSO :	Colle de carrelage + ragréage	
Localisation :	Sols – Cellules 07/09/11/13/107/109/111/113/207/209/211/213/307/309/311/313 – Division 1	
Échantillon (s) Témoin	25/9560/007 – 25/9560/010	
SANS AMIANTE		
Critère de décision ZPSO		
Usage du Local	<input checked="" type="checkbox"/>	Épaisseur du matériau
Date de construction	<input checked="" type="checkbox"/>	Texture
Revêtement	<input checked="" type="checkbox"/>	Couleur
Autre	<input type="checkbox"/>	Granulométrie
Photo / Schéma :

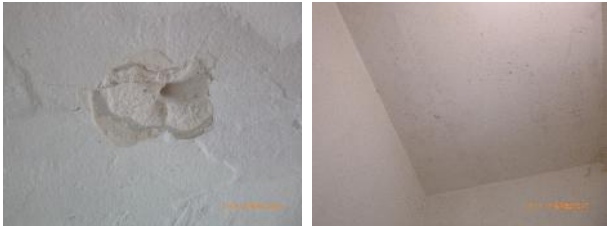
Zone Présentant des Similitudes d'Ouvrage (ZPSO)		06	
Composants de la ZPSO :	Peinture blanche + enduit + plâtre		
Localisation :	Plafonds – Cellules 07/09/11/13/107/109/111/113/207/209/211/213/307/309/311/313 – Division 1		
Échantillon (s) Témoin	25/9560/008 – 25/9560/014		
SANS AMIANTE			
Critère de décision ZPSO			
Usage du Local	<input checked="" type="checkbox"/>	Épaisseur du matériau	<input checked="" type="checkbox"/>
Date de construction	<input checked="" type="checkbox"/>	Texture	<input checked="" type="checkbox"/>
Revêtement	<input checked="" type="checkbox"/>	Couleur	<input checked="" type="checkbox"/>
Autre	<input type="checkbox"/>	Granulométrie	<input checked="" type="checkbox"/>
Photo / Schéma :

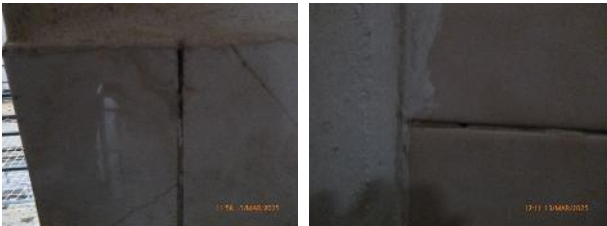
Zone Présentant des Similitudes d'Ouvrage (ZPSO)		07	
Composants de la ZPSO :	Joint de faïence		
Localisation :	Murs – Cellules 07/09/11/13/107/109/111/113/207/209/211/213/307/309/311/313 – Division 1		
Échantillon (s) Témoin	25/9560/013 – 25/9560/015		
SANS AMIANTE			
Critère de décision ZPSO			
Usage du Local	<input checked="" type="checkbox"/>	Épaisseur du matériau	<input checked="" type="checkbox"/>
Date de construction	<input checked="" type="checkbox"/>	Texture	<input checked="" type="checkbox"/>
Revêtement	<input checked="" type="checkbox"/>	Couleur	<input checked="" type="checkbox"/>
Autre	<input type="checkbox"/>	Granulométrie	<input checked="" type="checkbox"/>
Photo / Schéma :

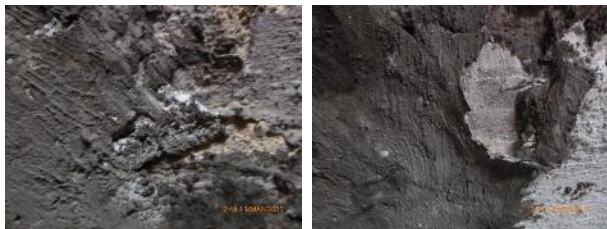
Zone Présentant des Similitudes d'Ouvrage (ZPSO)				08
Composants de la ZPSO :	Mortier de rebouchage			
Localisation :	Evacuation cellules 07/09/11/13 – Sous-sol – Division 1			
Échantillon (s) Témoin	25/9560/017 – 25/9560/020			
SANS AMIANTE				
Critère de décision ZPSO				
Usage du Local	<input checked="" type="checkbox"/>	Épaisseur du matériau	<input checked="" type="checkbox"/>	
Date de construction	<input checked="" type="checkbox"/>	Texture	<input checked="" type="checkbox"/>	
Revêtement	<input checked="" type="checkbox"/>	Couleur	<input checked="" type="checkbox"/>	
Autre	<input type="checkbox"/>	Granulométrie	<input checked="" type="checkbox"/>	
Photo / Schéma :

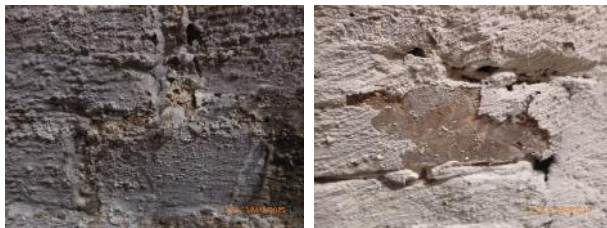
Zone Présentant des Similitudes d'Ouvrage (ZPSO)				09
Composants de la ZPSO :	Peinture grise + enduit			
Localisation :	Evacuation cellules 07/09/11/13 – Sous-sol – Division 1			
Échantillon (s) Témoin	25/9560/018 – 25/9560/021			
SANS AMIANTE				
Critère de décision ZPSO				
Usage du Local	<input checked="" type="checkbox"/>	Épaisseur du matériau	<input checked="" type="checkbox"/>	
Date de construction	<input checked="" type="checkbox"/>	Texture	<input checked="" type="checkbox"/>	
Revêtement	<input checked="" type="checkbox"/>	Couleur	<input checked="" type="checkbox"/>	
Autre	<input type="checkbox"/>	Granulométrie	<input checked="" type="checkbox"/>	
Photo / Schéma :

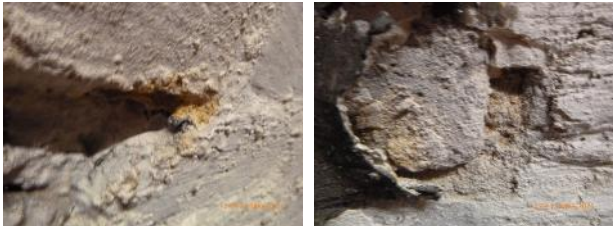
Zone Présentant des Similitudes d'Ouvrage (ZPSO)		10
Composants de la ZPSO :	Joint de brique	
Localisation :	Evacuation cellules 07/09/11/13 – Sous-sol – Division 1	
Échantillon (s) Témoin	25/9560/019 – 25/9560/022	
SANS AMIANTE		
Critère de décision ZPSO		
Usage du Local	<input checked="" type="checkbox"/>	Épaisseur du matériau
Date de construction	<input checked="" type="checkbox"/>	Texture
Revêtement	<input checked="" type="checkbox"/>	Couleur
Autre	<input type="checkbox"/>	Granulométrie
Photo / Schéma :
