## Rapport de mission de repérage des matériaux et produits contenant de l'amiante avant réalisation de travaux

Numéro de rapport	65147-129047 A
Propriétaire	CHU AMIENS PICARDIE
Donneur d'ordre	CHU AMIENS PICARDIE
Adresse de l'immeuble	1 rue DU PROFESSEUR CHRISTIAN CABROL
	80000 AMIENS
Type de bien	Bâtiment
Date de la commande	21/02/2023
La (ou les) date(s) d'exécution du repérage	16/03/2023
Date d'émission du rapport de repérage	27/03/2023
Référence du programme de travaux défini par le donneur d'ordre

Référence du donneur d'ordre : **BATIMENT IFSI**

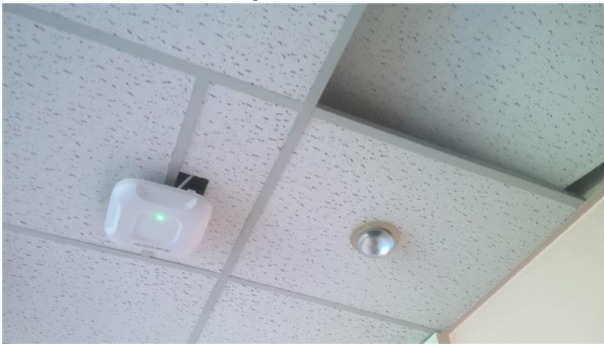
PRELEVEMENT : P004			
<b>Emplacement :</b>

<b>Nom du client</b> CHU AMIENS PICARDIE	<b>Numéro de dossier</b> 65147-129047  1 rue DU PROFESSEUR CHRISTIAN CABROL  80000 SOMME	<b>Pièce ou local – Composant</b> RDC - R 4 15 - Faux-plafond - Plafond	
<b>Nom de l'opérateur</b> JOUSSE Rémi	<b>Date de prélèvement</b> 16/03/2023	<b>Partie de composant</b> Panneaux de faux-plafond	
<b>Résultat amiante :</b> Absence d'amiante			
<b>DESCRIPTION DU PRELEVEMENT :</b>			
<b>Objet</b> Panneaux de faux-plafond		<b>Planche de croquis n° :</b>

Référence Couche	Description visuelle	Epaisseur (cm)	Conclusion amiante
RAW PRODUCT	Matériau de type peinture (blanc) ; matériau semi-dur fibreux de type faux-plafonds (beige)	0	Fibres d'amiante non détectées

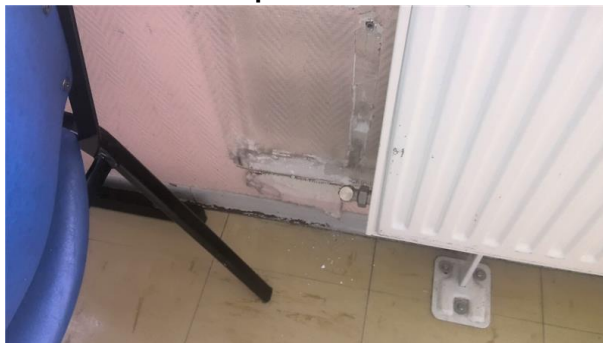
**PRELEVEMENT : P005****Emplacement :**

<b>Nom du client</b> CHU AMIENS PICARDIE	<b>Numéro de dossier</b> 65147-129047	<b>Pièce ou local – Composant</b> RDC - R 4 15 - Mur donnant sur l'extérieur - Murs
	1 rue DU PROFESSEUR CHRISTIAN CABROL  80000 SOMME	
<b>Nom de l'opérateur</b> JOUSSE Rémi	<b>Date de prélèvement</b> 16/03/2023	<b>Partie de composant</b> Enduit blanc

**Résultat amiante :** Absence d'amiante**DESCRIPTION DU PRELEVEMENT :**

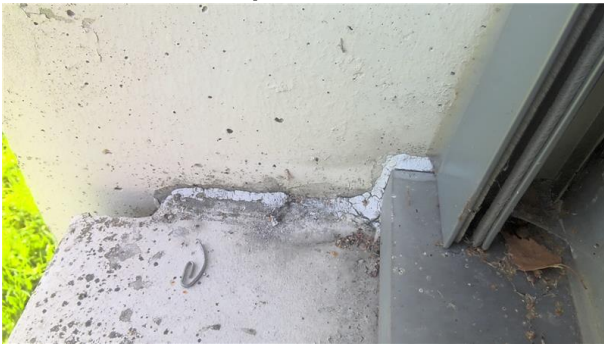
PRELEVEMENT : P011			
<b>Emplacement :</b>

<b>Nom du client</b> CHU AMIENS PICARDIE	<b>Numéro de dossier</b> 65147-129047	<b>Pièce ou local – Composant</b> Extérieur - Façade n°4 - Joint entre linteaux n°1 - Murs	
	1 rue DU PROFESSEUR CHRISTIAN CABROL 80000 SOMME		
<b>Nom de l'opérateur</b> JOUSSE Rémi	<b>Date de prélèvement</b> 16/03/2023	<b>Partie de composant</b> Matériaux souple blanc gris	
<b>Résultat amiante :</b> Absence d'amiante			
<b>DESCRIPTION DU PRELEVEMENT :</b>			
<b>Objet</b>		<b>Planche de croquis n° :</b>	
Matériaux souple blanc gris

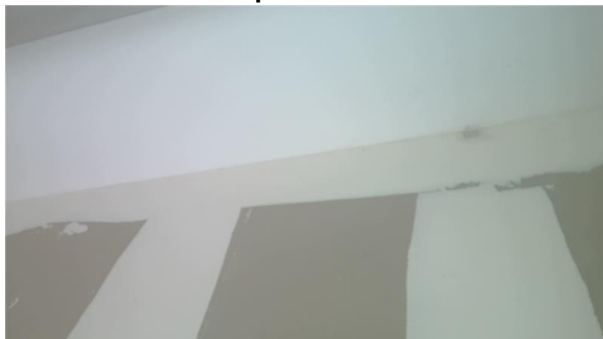
## PRELEVEMENT : P012

<b>Nom du client</b> CHU AMIENS PICARDIE	<b>Numéro de dossier</b> 65147-129047  1 rue DU PROFESSEUR CHRISTIAN CABROL  80000 SOMME	<b>Pièce ou local – Composant</b> RDC - R 6 01 - Cloisons - Mur
<b>Nom de l'opérateur</b> JOUSSE Rémi	<b>Date de prélèvement</b> 16/03/2023	<b>Partie de composant</b> Joint en bande + enduit blanc

Résultat amiante : Absence d'amiante

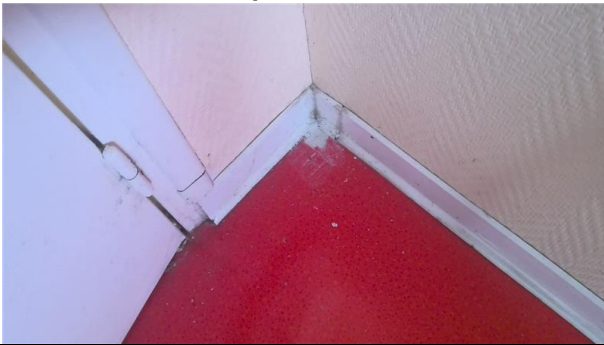
PRELEVEMENT : P018			
<b>Emplacement :</b>

<b>Nom du client</b> CHU AMIENS PICARDIE	<b>Numéro de dossier</b> 65147-129047  1 rue DU PROFESSEUR CHRISTIAN CABROL  80000 SOMME	<b>Pièce ou local – Composant</b> RDC - R 7 40 - Revêtement de sol - Sol	
<b>Nom de l'opérateur</b> JOUSSE Rémi	<b>Date de prélèvement</b> 16/03/2023	<b>Partie de composant</b> Linoléum, colle et ragréage	
<b>Résultat amiante :</b> Absence d'amiante			
<b>DESCRIPTION DU PRELEVEMENT :</b>			
<b>Objet</b>		<b>Planche de croquis n° :</b>	
Linoléum, colle et ragréage			
<b>DETAIL DES COUCHES DU PRELEVEMENT :</b>			
<b>Référence Couche</b>	<b>Description visuelle</b>	<b>Epaisseur (cm)</b>	<b>Conclusion amiante</b>
CUST 01	Matériau de type colle (transparent) ; matériau souple de type revêtement de sol (rouge) en traces ; matériau de type colle (jaune) ; matériau semi-dur de type ragréage (rose)	0	Fibres d'amiante non détectées

RAW PRODUCT	Matériau souple de type revêtement de sol (rouge)	0	Fibres d'amiante non détectées

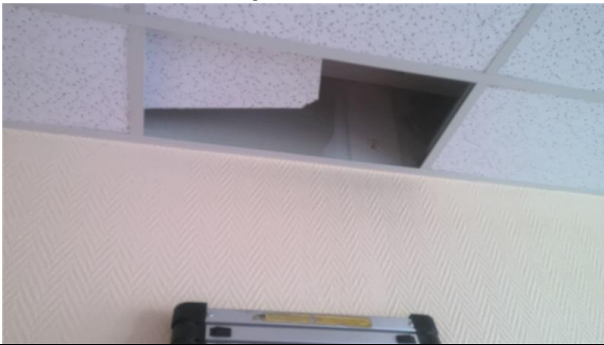
PRELEVEMENT : P019			
<b>Emplacement :</b>

<b>Nom du client</b> CHU AMIENS PICARDIE	<b>Numéro de dossier</b> 65147-129047  1 rue DU PROFESSEUR CHRISTIAN CABROL  80000 SOMME	<b>Pièce ou local – Composant</b> RDC - R 7 40 - Cloisons - Murs B	
<b>Nom de l'opérateur</b> JOUSSE Rémi	<b>Date de prélèvement</b> 16/03/2023	<b>Partie de composant</b> Joint en bande + enduit	
<b>Résultat amiante :</b> Absence d'amiante			
<b>DESCRIPTION DU PRELEVEMENT :</b>			
<b>Objet</b>		<b>Planche de croquis n° :</b>	
Joint en bande + enduit			
<b>DETAIL DES COUCHES DU PRELEVEMENT :</b>			
Référence Couche	Description visuelle	Epaisseur (cm)	Conclusion amiante
RAW PRODUCT	Matériau de type peinture (blanc) ; matériau souple fibreux de type papier, carton (blanc) ; matériau semi-dur de type enduit (blanc) ; matériau souple fibreux de type papier, carton (marron) ; matériau semi-dur de type plâtre (blanc)	0	Fibres d'amiante non détectées

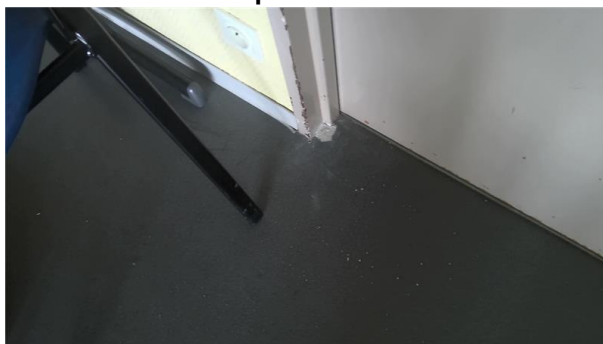
## PRELEVEMENT : P022

<b>Nom du client</b> CHU AMIENS PICARDIE	<b>Numéro de dossier</b> 65147-129047  1 rue DU PROFESSEUR CHRISTIAN CABROL  80000 SOMME	<b>Pièce ou local – Composant</b> RDC - R 4 04 - Revêtement de sol - Sol	
<b>Nom de l'opérateur</b> JOUSSE Rémi	<b>Date de prélèvement</b> 16/03/2023	<b>Partie de composant</b> Linoléum, colle et ragréage	
<b>Résultat amiante : Présence d'amiante (Fibres d'amiante de type chrysotile)</b>			
<b>DESCRIPTION DU PRELEVEMENT :</b>			
<b>Objet</b>		<b>Planche de croquis n° :1/2</b>	
Linoléum, colle et ragréage			
<b>DETAIL DES COUCHES DU PRELEVEMENT :</b>			
Référence Couche	Description visuelle	Epaisseur (cm)	Conclusion amiante
CUST 02	Matériau de type colle (jaune) ; matériau de type colle bitumineux (noir) ; matériau semi-dur de type ragréage (granulaire) (gris)	0	Fibres d'amiante de type chrysotile
RAW PRODUCT	Matériau souple de type revêtement de sol (gris)	0	Fibres d'amiante non détectées

CUST 01	Matériau semi-dur de type dalle de sol (jaune)	0	Fibres d'amiante de type chrysotile

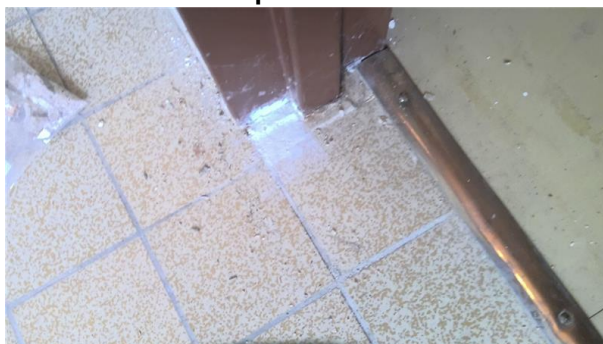
## PRELEVEMENT : P025

<b>Nom du client</b> CHU AMIENS PICARDIE	<b>Numéro de dossier</b> 65147-129047  1 rue DU PROFESSEUR CHRISTIAN CABROL  80000 SOMME	<b>Pièce ou local – Composant</b> RDC - R 4 05 - Revêtement de sol - Sol	
<b>Nom de l'opérateur</b> JOUSSE Rémi	<b>Date de prélèvement</b> 16/03/2023	<b>Partie de composant</b> Carrelage, colle et ragréage	
<b>Résultat amiante :</b> Absence d'amiante			
<b>DESCRIPTION DU PRELEVEMENT :</b>			
<b>Objet</b>	<b>Planche de croquis n° :</b>		
Carrelage, colle et ragréage			
<b>DETAIL DES COUCHES DU PRELEVEMENT :</b>			
<b>Référence Couche</b>	<b>Description visuelle</b>	<b>Epaisseur (cm)</b>	<b>Conclusion amiante</b>
RAW PRODUCT	Matériau dur de type carrelage, faïence (beige) ; matériau dur de type ciment-colle (gris) ; matériau semi-dur de type ragréage (granulaire) (marron)	0	Fibres d'amiante non détectées

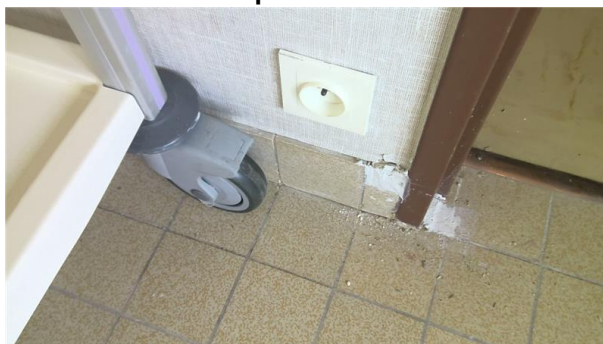
## PRELEVEMENT : P026

<b>Nom du client</b> CHU AMIENS PICARDIE	<b>Numéro de dossier</b> 65147-129047  1 rue DU PROFESSEUR CHRISTIAN CABROL  80000 SOMME	<b>Pièce ou local – Composant</b> RDC - R 4 05 - Revêtement de mur - Murs A B C D	
<b>Nom de l'opérateur</b> JOUSSE Rémi	<b>Date de prélèvement</b> 16/03/2023	<b>Partie de composant</b> Colle de plinthe	
<b>Résultat amiante :</b> Absence d'amiante			
<b>DESCRIPTION DU PRELEVEMENT :</b>			
<b>Objet</b>		<b>Planche de croquis n° :</b>	
Colle de plinthe			
<b>DETAIL DES COUCHES DU PRELEVEMENT :</b>			
<b>Référence Couche</b>	<b>Description visuelle</b>	<b>Epaisseur (cm)</b>	<b>Conclusion amiante</b>
RAW PRODUCT	Matériau dur de type carrelage, faïence (beige) ; matériau de type peinture (marron) ; matériau dur de type joint ciment (gris) ; matériau dur de type ciment- colle (beige) ; matériau semi-dur de type plâtre (blanc)	0	Fibres d'amiante non détectées

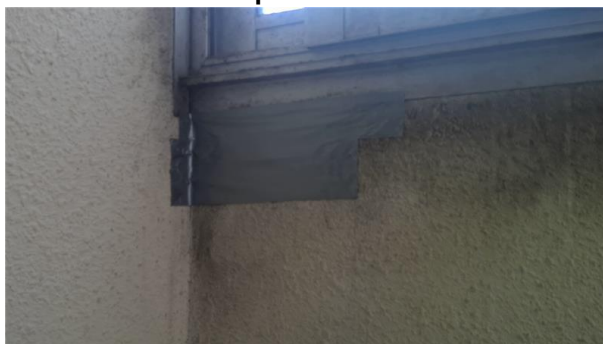
## PRELEVEMENT : P028

<b>Nom du client</b> CHU AMIENS PICARDIE	<b>Numéro de dossier</b> 65147-129047	<b>Pièce ou local – Composant</b> RDC - R 4 02 - Joint compriband n°2 - Murs
	1 rue DU PROFESSEUR CHRISTIAN CABROL  80000 SOMME	
<b>Nom de l'opérateur</b> JOUSSE Rémi	<b>Date de prélèvement</b> 16/03/2023	<b>Partie de composant</b> Matériaux souple gris

Résultat amiante : Présence d'amiante (Fibres d'amiante de type chrysotile)

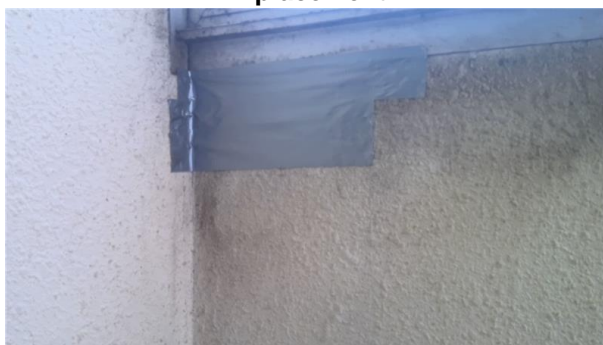
## PRELEVEMENT : P029

<b>Nom du client</b> CHU AMIENS PICARDIE	<b>Numéro de dossier</b> 65147-129047	<b>Pièce ou local – Composant</b> RDC - R 4 02 - Mur donnant sur l'extérieur - Murs
	1 rue DU PROFESSEUR CHRISTIAN CABROL  80000 SOMME	
<b>Nom de l'opérateur</b> JOUSSE Rémi	<b>Date de prélèvement</b> 16/03/2023	<b>Partie de composant</b> Enduit ciment

Résultat amiante : Absence d'amiante

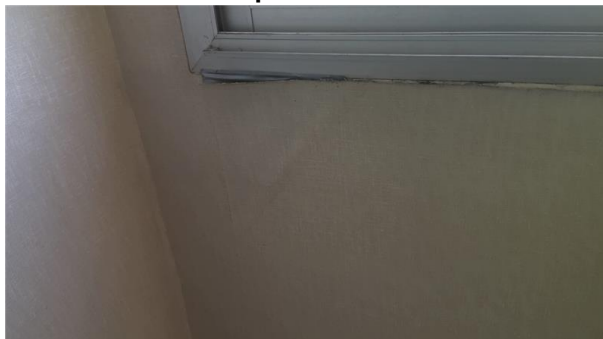
## PRELEVEMENT : P030

<b>Nom du client</b> CHU AMIENS PICARDIE	<b>Numéro de dossier</b> 65147-129047  1 rue DU PROFESSEUR CHRISTIAN CABROL  80000 SOMME	<b>Pièce ou local – Composant</b> RDC - R 4 05 - Mur donnant sur l'extérieur - Murs
<b>Nom de l'opérateur</b> JOUSSE Rémi	<b>Date de prélèvement</b> 16/03/2023	<b>Partie de composant</b> Enduit ciment

Résultat amiante : Présence d'amiante (Fibres d'amiante de type chrysotile)

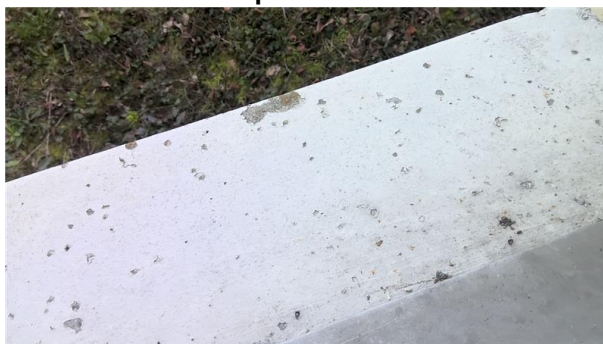
## PRELEVEMENT : P031

<b>Nom du client</b> CHU AMIENS PICARDIE	<b>Numéro de dossier</b> 65147-129047	<b>Pièce ou local – Composant</b> Extérieur - Façade n°2 - Allège de fenêtres n°2 - Murs
	1 rue DU PROFESSEUR CHRISTIAN CABROL  80000 SOMME	
<b>Nom de l'opérateur</b> JOUSSE Rémi	<b>Date de prélèvement</b> 16/03/2023	<b>Partie de composant</b> Enduit ciment

Résultat amiante : Absence d'amiante

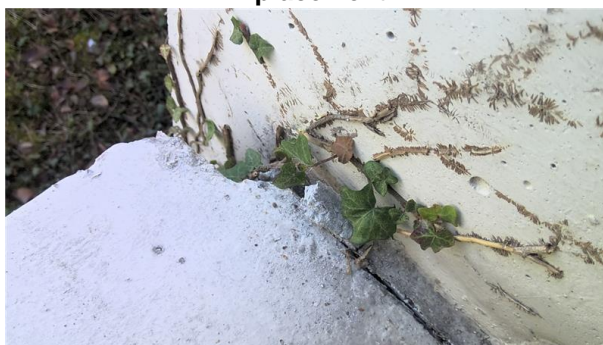
## PRELEVEMENT : P032

<b>Nom du client</b> CHU AMIENS PICARDIE	<b>Numéro de dossier</b> 65147-129047	<b>Pièce ou local – Composant</b> Extérieur - Façade n°2 - Joint entre linteaux n°1 - Murs
	1 rue DU PROFESSEUR CHRISTIAN CABROL  80000 SOMME	
<b>Nom de l'opérateur</b> JOUSSE Rémi	<b>Date de prélèvement</b> 16/03/2023	<b>Partie de composant</b> Matériaux souple blanc gris + mousse jaune

Résultat amiante : Absence d'amiante

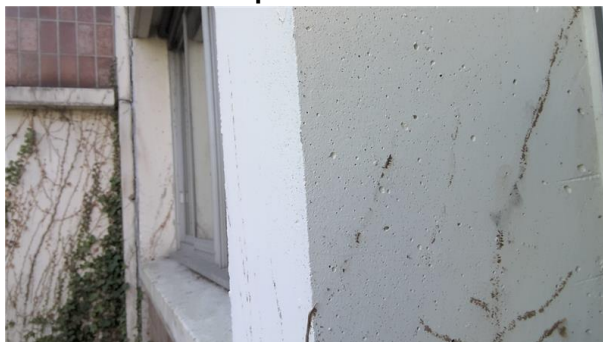
## PRELEVEMENT : P033

<b>Nom du client</b> CHU AMIENS PICARDIE	<b>Numéro de dossier</b> 65147-129047  1 rue DU PROFESSEUR CHRISTIAN CABROL  80000 SOMME	<b>Pièce ou local – Composant</b> Extérieur - Façade n°2 - Poteau de façades - Murs
<b>Nom de l'opérateur</b> JOUSSE Rémi	<b>Date de prélèvement</b> 16/03/2023	<b>Partie de composant</b> Enduit ciment

Résultat amiante : Absence d'amiante

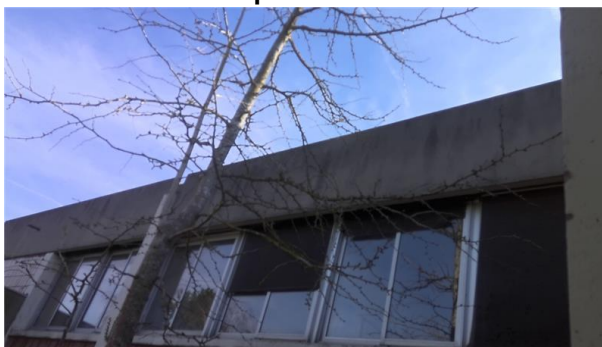
## PRELEVEMENT : P034

<b>Nom du client</b> CHU AMIENS PICARDIE	<b>Numéro de dossier</b> 65147-129047  1 rue DU PROFESSEUR CHRISTIAN CABROL  80000 SOMME	<b>Pièce ou local – Composant</b> Extérieur - Façade n°2 - Linteaux de fenêtre n°2 - Murs	
<b>Nom de l'opérateur</b> JOUSSE Rémi	<b>Date de prélèvement</b> 16/03/2023	<b>Partie de composant</b> Enduit ciment + matériaux granuleux	
<b>Résultat amiante :</b> Absence d'amiante			
<b>DESCRIPTION DU PRELEVEMENT :</b>			
<b>Objet</b>		<b>Planche de croquis n° :</b>	
Enduit ciment + matériaux granuleux			
<b>DETAIL DES COUCHES DU PRELEVEMENT :</b>			
<b>Référence Couche</b>	<b>Description visuelle</b>	<b>Epaisseur (cm)</b>	<b>Conclusion amiante</b>
RAW PRODUCT	Matériau dur de type mortier, béton, chape (gris) ; matériau de type peinture (gris) ; matériau dur (granulaire) (gris)	0	Fibres d'amiante non détectées

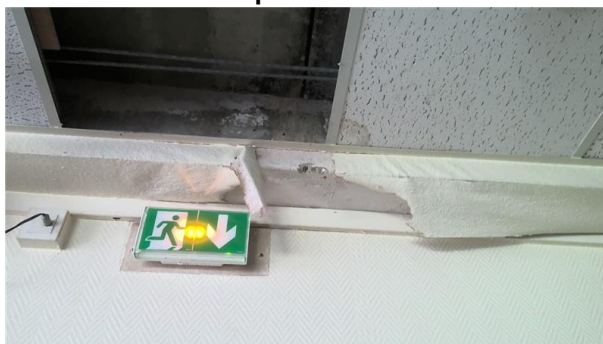
## PRELEVEMENT : P035

<b>Nom du client</b> CHU AMIENS PICARDIE	<b>Numéro de dossier</b> 65147-129047  1 rue DU PROFESSEUR CHRISTIAN CABROL  80000 SOMME	<b>Pièce ou local – Composant</b> RDC - R 7 30 - Poutre - Murs A.	
<b>Nom de l'opérateur</b> JOUSSE Rémi	<b>Date de prélèvement</b> 16/03/2023	<b>Partie de composant</b> Enduit ciment	
<b>Résultat amiante :</b> Absence d'amiante			
<b>DESCRIPTION DU PRELEVEMENT :</b>			
<b>Objet</b> Enduit ciment		<b>Planche de croquis n° :</b>	
<b>DETAIL DES COUCHES DU PRELEVEMENT :</b>			
<b>Référence Couche</b>	<b>Description visuelle</b>	<b>Epaisseur (cm)</b>	<b>Conclusion amiante</b>
RAW PRODUCT	Matériau de type peinture (beige) ; matériau souple fibreux de type papier, carton (beige) ; matériau semi-dur de type enduit (blanc) ; matériau dur de type mortier, béton, chape (gris)	0	Fibres d'amiante non détectées

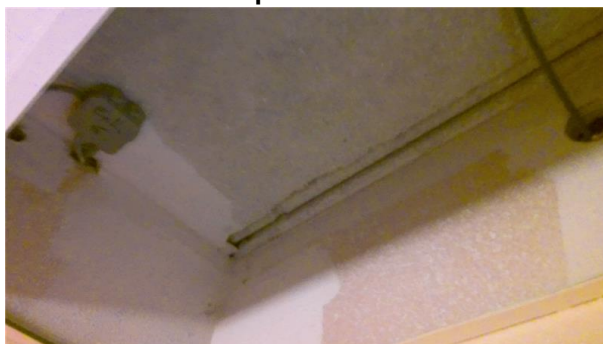
## PRELEVEMENT : P037

Nom du client CHU AMIENS PICARDIE	Numéro de dossier 65147-129047	Pièce ou local – Composant 2ème - 16 - Plafond - Plafond
	1 rue DU PROFESSEUR CHRISTIAN CABROL  80000 SOMME	
Nom de l'opérateur JOUSSE Rémi	Date de prélèvement 16/03/2023	Partie de composant Enduit ciment

Résultat amiante : Absence d'amiante

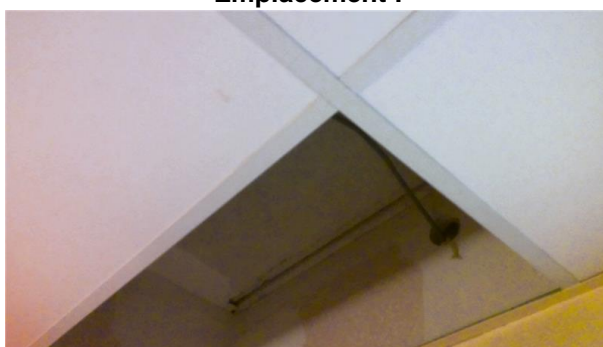
## PRELEVEMENT : P038

Nom du client CHU AMIENS PICARDIE	Numéro de dossier 65147-129047	Pièce ou local – Composant 2ème - 16 - Faux-plafond - Plafond
	1 rue DU PROFESSEUR CHRISTIAN CABROL  80000 SOMME	
Nom de l'opérateur JOUSSE Rémi	Date de prélèvement 16/03/2023	Partie de composant Panneaux de faux-plafond

Résultat amiante : Absence d'amiante

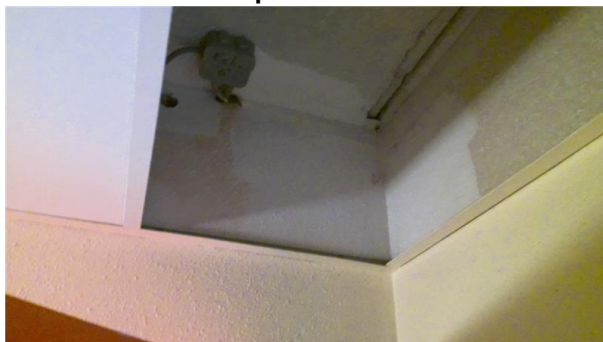
**PRELEVEMENT : P039****Emplacement :**

<b>Nom du client</b> CHU AMIENS PICARDIE	<b>Numéro de dossier</b> 65147-129047  1 rue DU PROFESSEUR CHRISTIAN CABROL  80000 SOMME	<b>Pièce ou local – Composant</b> 2ème - 16 - Cloisons - Murs A B C D
<b>Nom de l'opérateur</b> JOUSSE Rémi	<b>Date de prélèvement</b> 16/03/2023	<b>Partie de composant</b> Joint en bande + enduit blanc

**Résultat amiante :** Absence d'amiante**DESCRIPTION DU PRELEVEMENT :**

Référence Couche	Description visuelle	Epaisseur (cm)	Conclusion amiante
RAW PRODUCT	Matériau semi-dur de type enduit (blanc) ; matériau souple fibreux de type papier, carton (beige) ; matériau semi-dur de type enduit (blanc) ; matériau souple fibreux de type papier, carton (marron) ; matériau semi-dur de type plâtre (blanc)	0	Fibres d'amiante non détectées

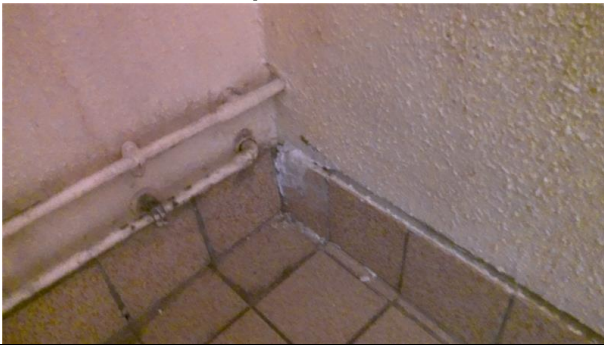
PRELEVEMENT : P040			
<b>Emplacement :</b>

<b>Nom du client</b> CHU AMIENS PICARDIE	<b>Numéro de dossier</b> 65147-129047  1 rue DU PROFESSEUR CHRISTIAN CABROL  80000 SOMME	<b>Pièce ou local – Composant</b> 2ème - 16 - Revêtement de mur - Murs A B C D	
<b>Nom de l'opérateur</b> JOUSSE Rémi	<b>Date de prélèvement</b> 16/03/2023	<b>Partie de composant</b> Colle de plinthe	
<b>Résultat amiante :</b> Absence d'amiante			
<b>DESCRIPTION DU PRELEVEMENT :</b>			
<b>Objet</b> Colle de plinthe		<b>Planche de croquis n° :</b>	
<b>DETAIL DES COUCHES DU PRELEVEMENT :</b>			
<b>Référence Couche</b>	<b>Description visuelle</b>	<b>Epaisseur (cm)</b>	<b>Conclusion amiante</b>
RAW PRODUCT	Matériau dur de type carrelage, faïence (beige) ; matériau dur de type ciment-colle (beige) ; matériau semi-dur de type enduit (blanc) ; matériau souple fibreuse de type papier, carton (beige)	0	Fibres d'amiante non détectées

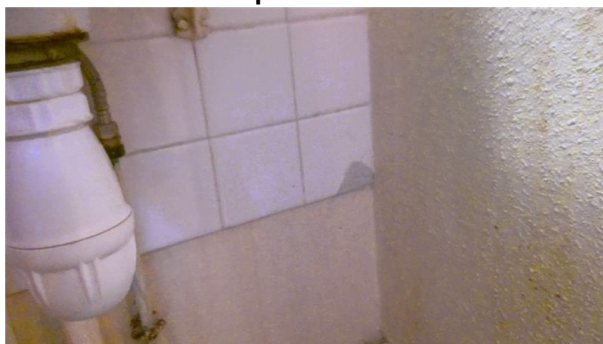
## PRELEVEMENT : P041

<b>Nom du client</b> CHU AMIENS PICARDIE	<b>Numéro de dossier</b> 65147-129047  1 rue DU PROFESSEUR CHRISTIAN CABROL  80000 SOMME	<b>Pièce ou local – Composant</b> 2ème - 16 - Revêtement de mur - Murs C	
<b>Nom de l'opérateur</b> JOUSSE Rémi	<b>Date de prélèvement</b> 16/03/2023	<b>Partie de composant</b> Colle de faïence	
<b>Résultat amiante :</b> Absence d'amiante			
<b>DESCRIPTION DU PRELEVEMENT :</b>			
<b>Objet</b>		<b>Planche de croquis n° :</b>	
Colle de faïence			
<b>DETAIL DES COUCHES DU PRELEVEMENT :</b>			
Référence Couche	Description visuelle	Epaisseur (cm)	Conclusion amiante
CUST 01	Matériau de type peinture (beige) ; matériau dur de type joint ciment (blanc)	0	Fibres d'amiante non détectées
RAW PRODUCT	Matériau dur de type carrelage, faïence (blanc) ; matériau dur de type ciment-colle (beige) ; matériau semi-dur (blanc) ; matériau souple fibreux de type papier, carton (blanc) ; matériau souple fibreux de type papier, carton (beige)	0	Fibres d'amiante non détectées

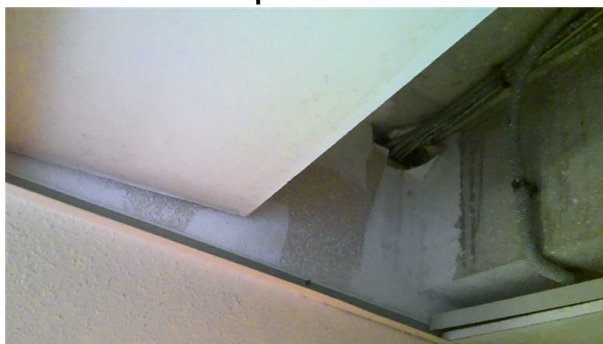
## PRELEVEMENT : P043

<b>Nom du client</b> CHU AMIENS PICARDIE	<b>Numéro de dossier</b> 65147-129047  1 rue DU PROFESSEUR CHRISTIAN CABROL  80000 SOMME	<b>Pièce ou local – Composant</b> 2ème - 03 - Cloisons - Murs D,E	
<b>Nom de l'opérateur</b> JOUSSE Rémi	<b>Date de prélèvement</b> 16/03/2023	<b>Partie de composant</b> Joint en bande + enduit blanc	
<b>Résultat amiante :</b> Absence d'amiante			
<b>DESCRIPTION DU PRELEVEMENT :</b>			
<b>Objet</b>		<b>Planche de croquis n° :</b>	
Joint en bande + enduit blanc			
<b>DETAIL DES COUCHES DU PRELEVEMENT :</b>			
<b>Référence Couche</b>	<b>Description visuelle</b>	<b>Epaisseur (cm)</b>	<b>Conclusion amiante</b>
RAW PRODUCT	Matériau semi-dur de type enduit (blanc) ; matériau souple fibreux de type papier, carton (beige) ; matériau semi-dur de type plâtre (blanc)	0	Fibres d'amiante non détectées
CUST 01	Matériau semi-dur de type plâtre (blanc)	0	Fibres d'amiante non détectées

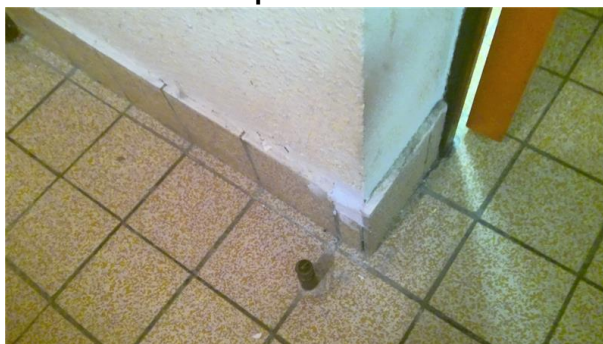
## PRELEVEMENT : P047

<b>Nom du client</b> CHU AMIENS PICARDIE	<b>Numéro de dossier</b> 65147-129047  1 rue DU PROFESSEUR CHRISTIAN CABROL  80000 SOMME	<b>Pièce ou local – Composant</b> 2ème - 03 - Revêtement de mur - Murs	
<b>Nom de l'opérateur</b> JOUSSE Rémi	<b>Date de prélèvement</b> 16/03/2023	<b>Partie de composant</b> Colle de plinthe	
<b>Résultat amiante :</b> Absence d'amiante			
<b>DESCRIPTION DU PRELEVEMENT :</b>			
<b>Objet</b>		<b>Planche de croquis n° :</b>	
Colle de plinthe			
<b>DETAIL DES COUCHES DU PRELEVEMENT :</b>			
Référence Couche	Description visuelle	Epaisseur (cm)	Conclusion amiante
RAW PRODUCT	Matériau de type peinture (beige)	0	Fibres d'amiante non détectées
CUST 02	Matériau dur de type joint ciment (gris)	0	Fibres d'amiante non détectées
CUST 01	Matériau dur de type carrelage, faïence (marron) ; matériau dur de type ciment-colle (blanc) ; matériau semi-dur (blanc)	0	Fibres d'amiante non détectées

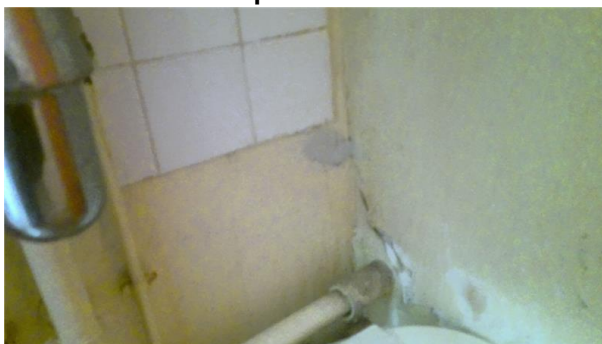
## PRELEVEMENT : P048

<b>Nom du client</b> CHU AMIENS PICARDIE	<b>Numéro de dossier</b> 65147-129047  1 rue DU PROFESSEUR CHRISTIAN CABROL  80000 SOMME	<b>Pièce ou local – Composant</b> 2ème - 03 - Cloisons - Murs A,B,C	
<b>Nom de l'opérateur</b> JOUSSE Rémi	<b>Date de prélèvement</b> 16/03/2023	<b>Partie de composant</b> Enduit blanc	
<b>Résultat amiante :</b> Absence d'amiante			
<b>DESCRIPTION DU PRELEVEMENT :</b>			
<b>Objet</b>		<b>Planche de croquis n° :</b>	
Enduit blanc			
<b>DETAIL DES COUCHES DU PRELEVEMENT :</b>			
<b>Référence Couche</b>	<b>Description visuelle</b>	<b>Epaisseur (cm)</b>	<b>Conclusion amiante</b>
CUST 01	Matériau semi-dur de type enduit (blanc)	0	Fibres d'amiante non détectées
RAW PRODUCT	Matériau de type peinture (beige) ; matériau semi-dur de type enduit (blanc)	0	Fibres d'amiante non détectées

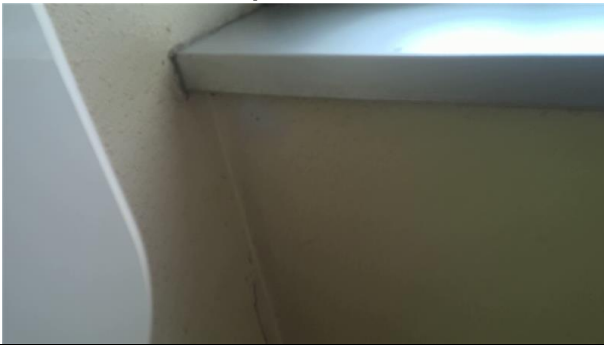
PRELEVEMENT : P051			
<b>Emplacement :</b>

<b>Nom du client</b> CHU AMIENS PICARDIE	<b>Numéro de dossier</b> 65147-129047  1 rue DU PROFESSEUR CHRISTIAN CABROL  80000 SOMME	<b>Pièce ou local – Composant</b> 2ème - 07 - Mur donnant sur l'extérieur - Mur C	
<b>Nom de l'opérateur</b> JOUSSE Rémi	<b>Date de prélèvement</b> 16/03/2023	<b>Partie de composant</b> Enduit blanc	
<b>Résultat amiante :</b> Absence d'amiante			
<b>DESCRIPTION DU PRELEVEMENT :</b>			
<b>Objet</b> Enduit blanc		<b>Planche de croquis n° :</b>	
<b>DETAIL DES COUCHES DU PRELEVEMENT :</b>			
<b>Référence Couche</b>	<b>Description visuelle</b>	<b>Epaisseur (cm)</b>	<b>Conclusion amiante</b>
CUST 01	Matériau semi-dur de type plâtre (blanc)	0	Fibres d'amiante non détectées
RAW PRODUCT	Matériau de type peinture (beige) ; matériau semi-dur de type enduit (blanc) ; matériau semi-dur de type plâtre (blanc)	0	Fibres d'amiante non détectées

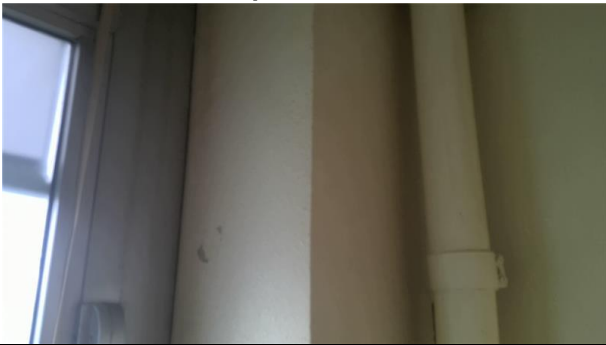
PRELEVEMENT : P052			
<b>Emplacement :</b>

<b>Nom du client</b> CHU AMIENS PICARDIE	<b>Numéro de dossier</b> 65147-129047  1 rue DU PROFESSEUR CHRISTIAN CABROL  80000 SOMME	<b>Pièce ou local – Composant</b> 2ème - 07 - Poteau - Mur C	
<b>Nom de l'opérateur</b> JOUSSE Rémi	<b>Date de prélèvement</b> 16/03/2023	<b>Partie de composant</b> Enduit ciment	
<b>Résultat amiante :</b> Absence d'amiante			
<b>DESCRIPTION DU PRELEVEMENT :</b>			
<b>Objet</b>		<b>Planche de croquis n° :</b>	
Enduit ciment			
<b>DETAIL DES COUCHES DU PRELEVEMENT :</b>			
Référence Couche	Description visuelle	Epaisseur (cm)	Conclusion amiante
RAW PRODUCT	Matériau de type peinture (beige) ; matériau semi-dur de type enduit (blanc) ; matériau dur de type mortier, béton, chape (gris)	0	Fibres d'amiante non détectées
CUST 01	Matériau dur de type mortier, béton, chape (gris)	0	Fibres d'amiante non détectées

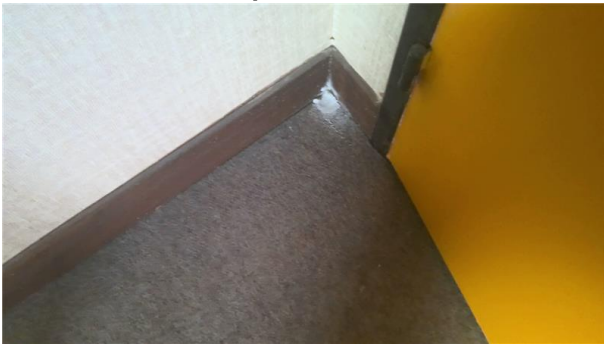
PRELEVEMENT : P054			
Emplacement :

Nom du client CHU AMIENS PICARDIE	Nom de dossier 65147-129047	Pièce ou local – Composant 2ème - 2 3 21 - Revêtement de sol - Sol	
	1 rue DU PROFESSEUR CHRISTIAN CABROL 80000 SOMME		
Nom de l'opérateur JOUSSE Rémi	Date de prélèvement 16/03/2023	Partie de composant Moquette, colle et ragréage	
Résultat amiante : Absence d'amiante			
DESCRIPTION DU PRELEVEMENT :			
Objet		Planche de croquis n° :	
Moquette, colle et ragréage

Référence Couche	Description visuelle	Epaisseur (cm)	Conclusion amiante
RAW PRODUCT	Matériau souple fibreux de type moquette (gris) ; matériau semi-dur de type ragréage (granulaire) (gris)	0	Fibres d'amiante non détectées

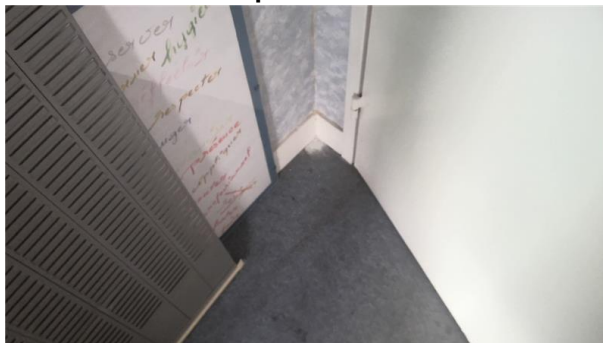
## PRELEVEMENT : P055

<b>Nom du client</b> CHU AMIENS PICARDIE	<b>Numéro de dossier</b> 65147-129047  1 rue DU PROFESSEUR CHRISTIAN CABROL  80000 SOMME	<b>Pièce ou local – Composant</b> 2ème - 2 3 44 - Revêtement de sol - Sol
<b>Nom de l'opérateur</b> JOUSSE Rémi	<b>Date de prélèvement</b> 16/03/2023	<b>Partie de composant</b> Moquette, colle et ragréage

Résultat amiante : Absence d'amiante

Référence Couche	Description visuelle	Epaisseur (cm)	Conclusion amiante
RAW PRODUCT	Matériau souple fibreux de type moquette (gris) ; matériau de type colle (jaune) ; matériau semi-dur de type ragréage (granulaire) (beige)	0	Fibres d'amiante non détectées

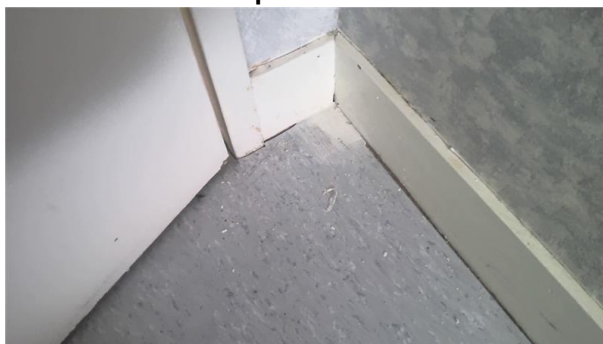
## PRELEVEMENT : P056

<b>Nom du client</b> CHU AMIENS PICARDIE	<b>Numéro de dossier</b> 65147-129047  1 rue DU PROFESSEUR CHRISTIAN CABROL  80000 SOMME	<b>Pièce ou local – Composant</b> 2ème - 2 3 43 - Revêtement de sol - Sol	
<b>Nom de l'opérateur</b> JOUSSE Rémi	<b>Date de prélèvement</b> 16/03/2023	<b>Partie de composant</b> Linoléum, colle et ragréage	
<b>Résultat amiante :</b> Absence d'amiante			
<b>DESCRIPTION DU PRELEVEMENT :</b>			
<b>Objet</b>		<b>Planche de croquis n° :</b>	
Linoléum, colle et ragréage			
<b>DETAIL DES COUCHES DU PRELEVEMENT :</b>			
<b>Référence Couche</b>	<b>Description visuelle</b>	<b>Epaisseur (cm)</b>	<b>Conclusion amiante</b>
CUST 01	Matériau de type colle (jaune) ; matériau semi-dur de type ragréage (marron) ; matériau semi-dur (beige)	0	Fibres d'amiante non détectées
RAW PRODUCT	Matériau souple de type dalle de sol (gris)	0	Fibres d'amiante non détectées

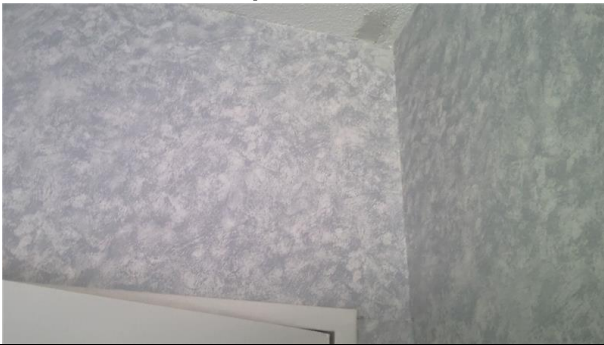
PRELEVEMENT : P057			
<b>Emplacement :</b>

<b>Nom du client</b> CHU AMIENS PICARDIE	<b>Numéro de dossier</b> 65147-129047	<b>Pièce ou local – Composant</b> 2ème - 2 3 43 - Cloisons - Murs A,B,D	
	1 rue DU PROFESSEUR CHRISTIAN CABROL  80000 SOMME		
<b>Nom de l'opérateur</b> JOUSSE Rémi	<b>Date de prélèvement</b> 16/03/2023	<b>Partie de composant</b> Enduit blanc	
<b>Résultat amiante :</b> Absence d'amiante			
<b>DESCRIPTION DU PRELEVEMENT :</b>			
<b>Objet</b> Enduit blanc		<b>Planche de croquis n° :</b>	
<b>DETAIL DES COUCHES DU PRELEVEMENT :</b>			
Référence Couche	Description visuelle	Epaisseur (cm)	Conclusion amiante
RAW PRODUCT	Matériau fibreux de type papier peint (gris) ; matériau semi-dur de type enduit (blanc) ; matériau souple fibreux de type papier, carton (marron) ; matériau semi-dur de type plâtre (blanc)	0	Fibres d'amiante non détectées
CUST 02	Matériau semi-dur de type plâtre (blanc)	0	Fibres d'amiante non détectées

CUST 01	Matériau souple fibreux de type papier, carton (marron)	0	Fibres d'amiante non détectées

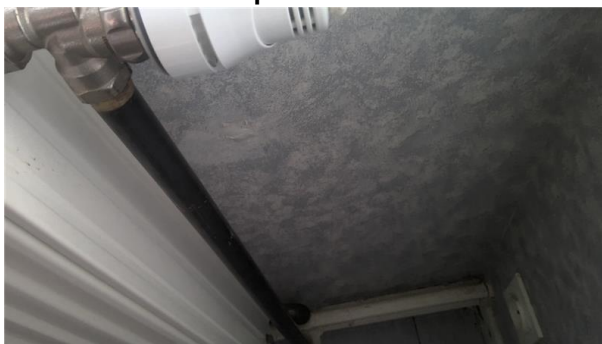
## PRELEVEMENT : P060

<b>Nom du client</b> CHU AMIENS PICARDIE	<b>Numéro de dossier</b> 65147-129047  1 rue DU PROFESSEUR CHRISTIAN CABROL  80000 SOMME	<b>Pièce ou local – Composant</b> 2ème - 2 3 43 - Mur donnant sur l'extérieur - Mur	
<b>Nom de l'opérateur</b> JOUSSE Rémi	<b>Date de prélèvement</b> 16/03/2023	<b>Partie de composant</b> Enduit blanc	
<b>Résultat amiante :</b> Absence d'amiante			
<b>DESCRIPTION DU PRELEVEMENT :</b>			
<b>Objet</b>		<b>Planche de croquis n° :</b>	
Enduit blanc			
<b>DETAIL DES COUCHES DU PRELEVEMENT :</b>			
<b>Référence Couche</b>	<b>Description visuelle</b>	<b>Epaisseur (cm)</b>	<b>Conclusion amiante</b>
RAW PRODUCT	Matériau fibreux de type papier peint (gris) ; matériau (beige) ; matériau semi-dur de type plâtre (blanc)	0	Fibres d'amiante non détectées
CUST 01	Matériau semi-dur de type plâtre (blanc)	0	Fibres d'amiante non détectées

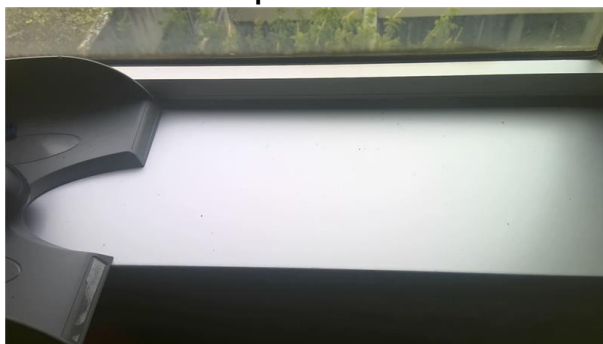
## PRELEVEMENT : P061

<b>Nom du client</b> CHU AMIENS PICARDIE	<b>Numéro de dossier</b> 65147-129047  1 rue DU PROFESSEUR CHRISTIAN CABROL  80000 SOMME	<b>Pièce ou local – Composant</b> 2ème - 2 3 43 - Mastic sur menuiserie n°1 - Mur C	
<b>Nom de l'opérateur</b> JOUSSE Rémi	<b>Date de prélèvement</b> 16/03/2023	<b>Partie de composant</b> Matériaux souple gris	
<b>Résultat amiante :</b> Absence d'amiante			
<b>DESCRIPTION DU PRELEVEMENT :</b>			
<b>Objet</b>		<b>Planche de croquis n° :</b>	
Matériaux souple gris			
<b>DETAIL DES COUCHES DU PRELEVEMENT :</b>			
<b>Référence Couche</b>	<b>Description visuelle</b>	<b>Epaisseur (cm)</b>	<b>Conclusion amiante</b>
RAW PRODUCT	Matériau semi-dur (gris) ; matériau souple de type joint (gris)	0	Fibres d'amiante non détectées

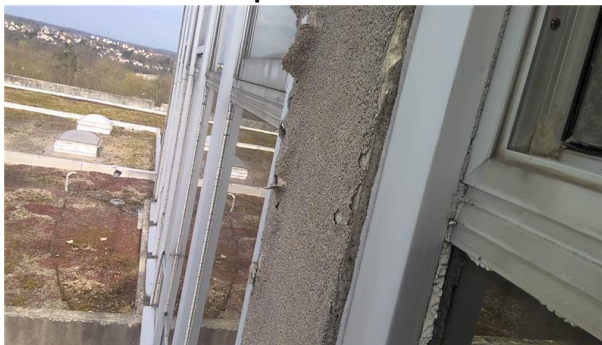
## PRELEVEMENT : P062

Nom du client CHU AMIENS PICARDIE	Numéro de dossier 65147-129047	Pièce ou local – Composant Extérieur - Façade n°6 - Mur de facade - Mur	
	1 rue DU PROFESSEUR CHRISTIAN CABROL		
	80000 SOMME		
Nom de l'opérateur JOUSSE Rémi	Date de prélèvement 16/03/2023	Partie de composant Enduit ciment + matériaux granuleux	
Résultat amiante : Absence d'amiante			
DESCRIPTION DU PRELEVEMENT :			
Objet		Planche de croquis n° :	
Enduit ciment + matériaux granuleux			
DETAIL DES COUCHES DU PRELEVEMENT :			
Référence Couche	Description visuelle	Epaisseur (cm)	Conclusion amiante
RAW PRODUCT	Matériau dur de type mortier, béton, chape (beige) ; matériau semi-dur de type ciment (gris) ; matériau semi-dur (blanc) ; matériau dur (granulaire) (gris) ; matériau (noir)	0	Fibres d'amiante non détectées

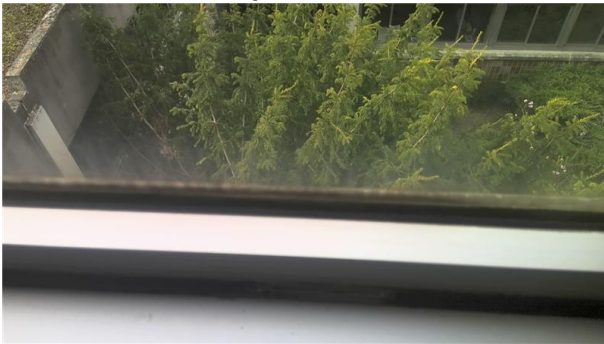
PRELEVEMENT : P067			
<b>Emplacement :</b>

<b>Nom du client</b> CHU AMIENS PICARDIE	<b>Numéro de dossier</b> 65147-129047	<b>Pièce ou local – Composant</b> 2ème - 2 3 21 - Joint de vitrage - Mur C	
	80000 SOMME		
<b>Nom de l'opérateur</b> JOUSSE Rémi	<b>Date de prélèvement</b> 16/03/2023	<b>Partie de composant</b> Matériaux souple gris	
<b>Résultat amiante :</b> Absence d'amiante			
<b>DESCRIPTION DU PRELEVEMENT :</b>			
<b>Objet</b> Silicone		<b>Planche de croquis n° :</b>

Référence Couche	Description visuelle	Epaisseur (cm)	Conclusion amiante
RAW PRODUCT	Matériau (noir) ; matériau souple de type joint (gris)	0	Fibres d'amiante non détectées

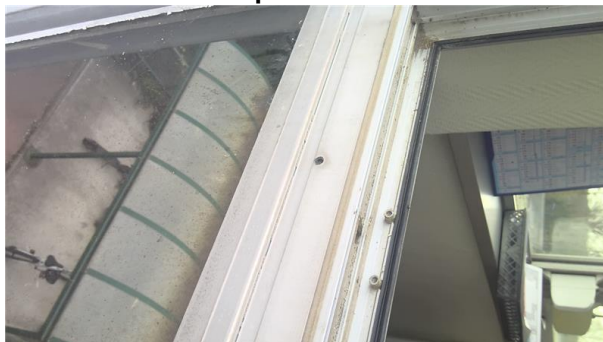
**PRELEVEMENT : P069****Emplacement :**

<b>Nom du client</b> CHU AMIENS PICARDIE	<b>Numéro de dossier</b> 65147-129047  1 rue DU PROFESSEUR CHRISTIAN CABROL  80000 SOMME	<b>Pièce ou local – Composant</b> Extérieur - Façade n°8 - Joint sur mur rideaux n°1 - Mur
<b>Nom de l'opérateur</b> JOUSSE Rémi	<b>Date de prélèvement</b> 16/03/2023	<b>Partie de composant</b> Matériaux effritable blanc

**Résultat amiante :** Présence d'amiante (Fibres d'amiante de type chrysotile)**DESCRIPTION DU PRELEVEMENT :**

Référence Couche	Description visuelle	Epaisseur (cm)	Conclusion amiante
RAW PRODUCT	Matériau semi-dur (blanc) ; matériau semi-dur de type mastic (gris)	0	Fibres d'amiante de type chrysotile

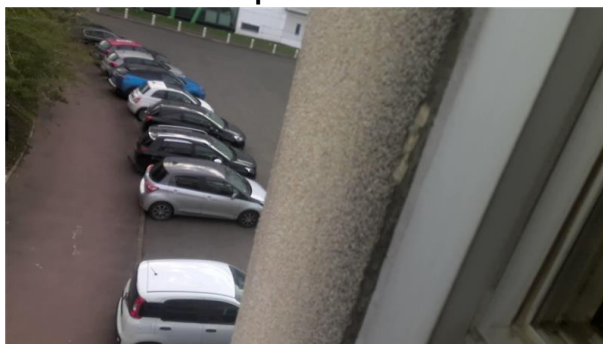
## PRELEVEMENT : P072

Nom du client CHU AMIENS PICARDIE	Numéro de dossier 65147-129047	Pièce ou local – Composant Extérieur - Façade n°8 - Mur de facade - Mur	
	1 rue DU PROFESSEUR CHRISTIAN CABROL		
	80000 SOMME		
Nom de l'opérateur JOUSSE Rémi	Date de prélèvement 16/03/2023	Partie de composant Enduit ciment + matériaux granuleux	
Résultat amiante : Absence d'amiante			
DESCRIPTION DU PRELEVEMENT :			
Objet		Planche de croquis n° :	
Enduit ciment + matériaux granuleux			
DETAIL DES COUCHES DU PRELEVEMENT :			
Référence Couche	Description visuelle	Epaisseur (cm)	Conclusion amiante
RAW PRODUCT	Matériau dur de type mortier, béton, chape (beige) ; matériau semi-dur de type ciment (gris) ; matériau semi-dur (blanc) ; matériau dur (granulaire) (gris) ; matériau (noir)	0	Fibres d'amiante non détectées

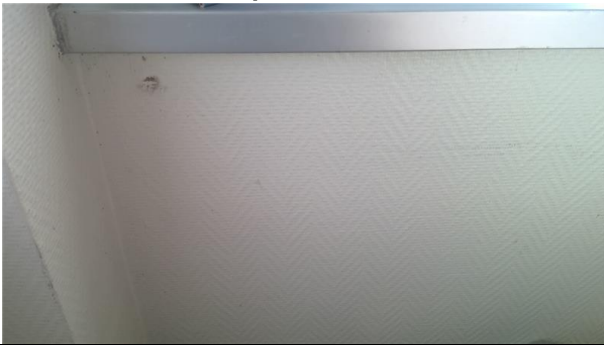
PRELEVEMENT : P073			
<b>Emplacement :</b>

<b>Nom du client</b> CHU AMIENS PICARDIE	<b>Numéro de dossier</b> 65147-129047  1 rue DU PROFESSEUR CHRISTIAN CABROL  80000 SOMME	<b>Pièce ou local – Composant</b> 2ème - 2 3 32 - Mur donnant sur l'extérieur - Mur	
<b>Nom de l'opérateur</b> JOUSSE Rémi	<b>Date de prélèvement</b> 16/03/2023	<b>Partie de composant</b> Enduit blanc	
<b>Résultat amiante :</b> Absence d'amiante			
<b>DESCRIPTION DU PRELEVEMENT :</b>			
<b>Objet</b>		<b>Planche de croquis n° :</b>	
Enduit blanc			
<b>DETAIL DES COUCHES DU PRELEVEMENT :</b>			
<b>Référence Couche</b>	<b>Description visuelle</b>	<b>Epaisseur (cm)</b>	<b>Conclusion amiante</b>
RAW PRODUCT	Matériau semi-dur de type plâtre (blanc)	0	Fibres d'amiante non détectées

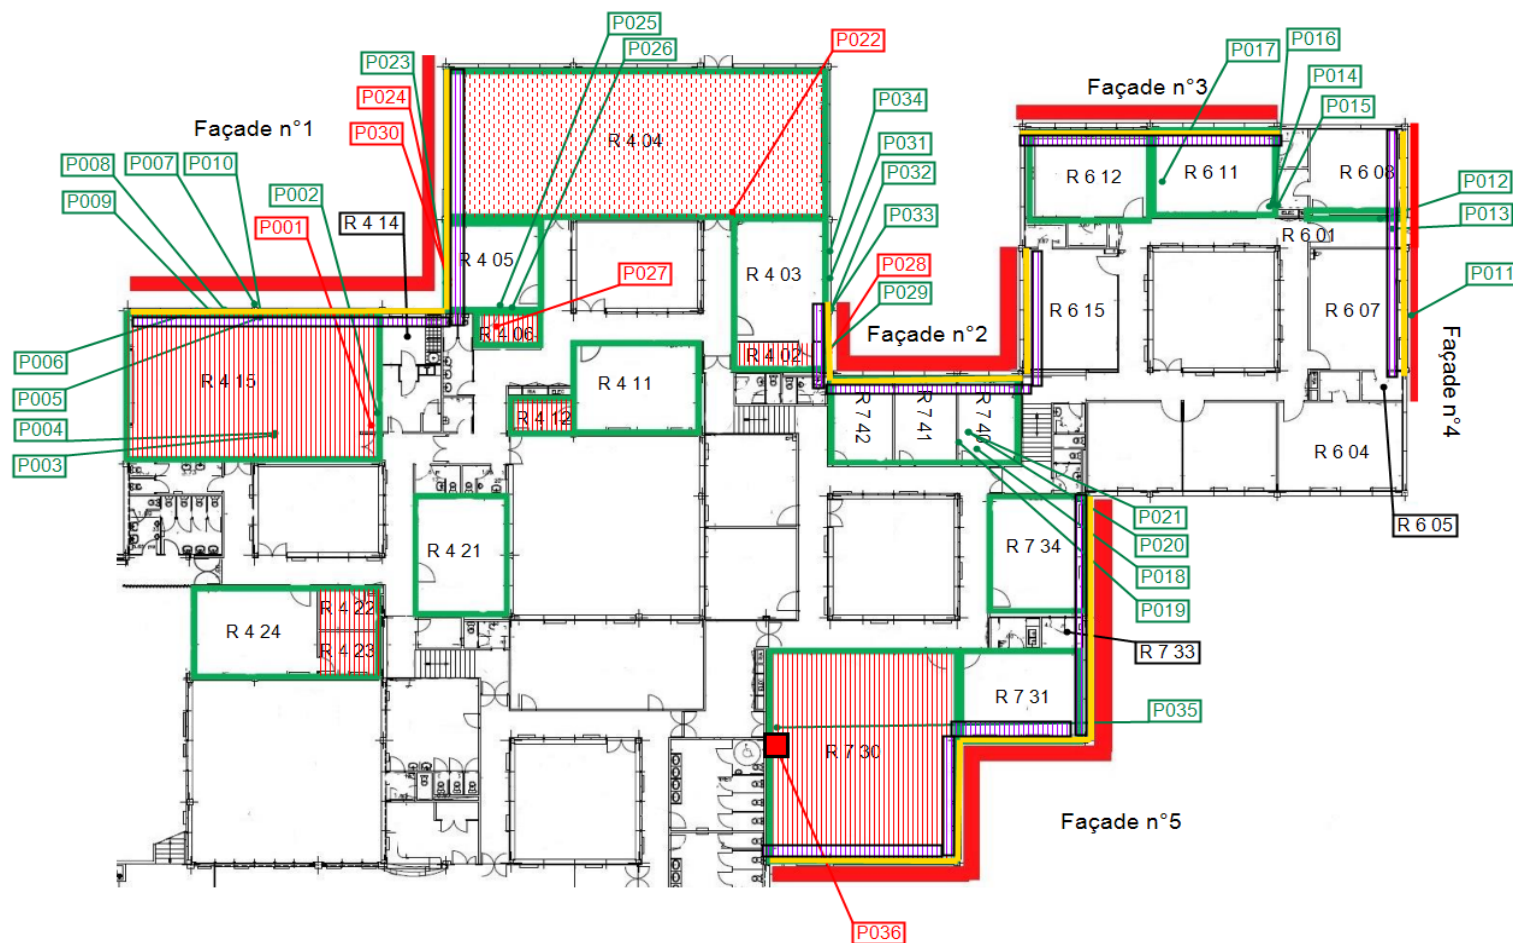
- ▨ P001, P027 : Dalles de sol + colle contenant de l'amiante
- ▩ P022 : Revêtement de sol + colle + ragréage contenant de l'amiante
- P036 : Poteau enduit blanc + ciment contenant de l'amiante
- ▨ P030 : Enduit ciment contenant de l'amiante
- ▨ P024, P028 : Joint combriband contenant de l'amiante.
