Rapport d'évaluation de l'état de conservation de matériaux et produits des listes A et B de l'annexe 13-9 du Code de la Santé Publique contenant de l'amiante**Date(s) du repérage :** le 06/11/2018**Nom du site :** CFP MARMANDE**Immeuble bâti objet du repérage :**

DDFIP MARMANDE

Numéro d'affaire : 16204166**Référence du rapport :** 16204166/S8.3.1.R**Rédigé le :** 13/10/2022**Par l'opérateur de repérage :** Thibault DESCHAMPS**Date de la commande :** 23/10/2018

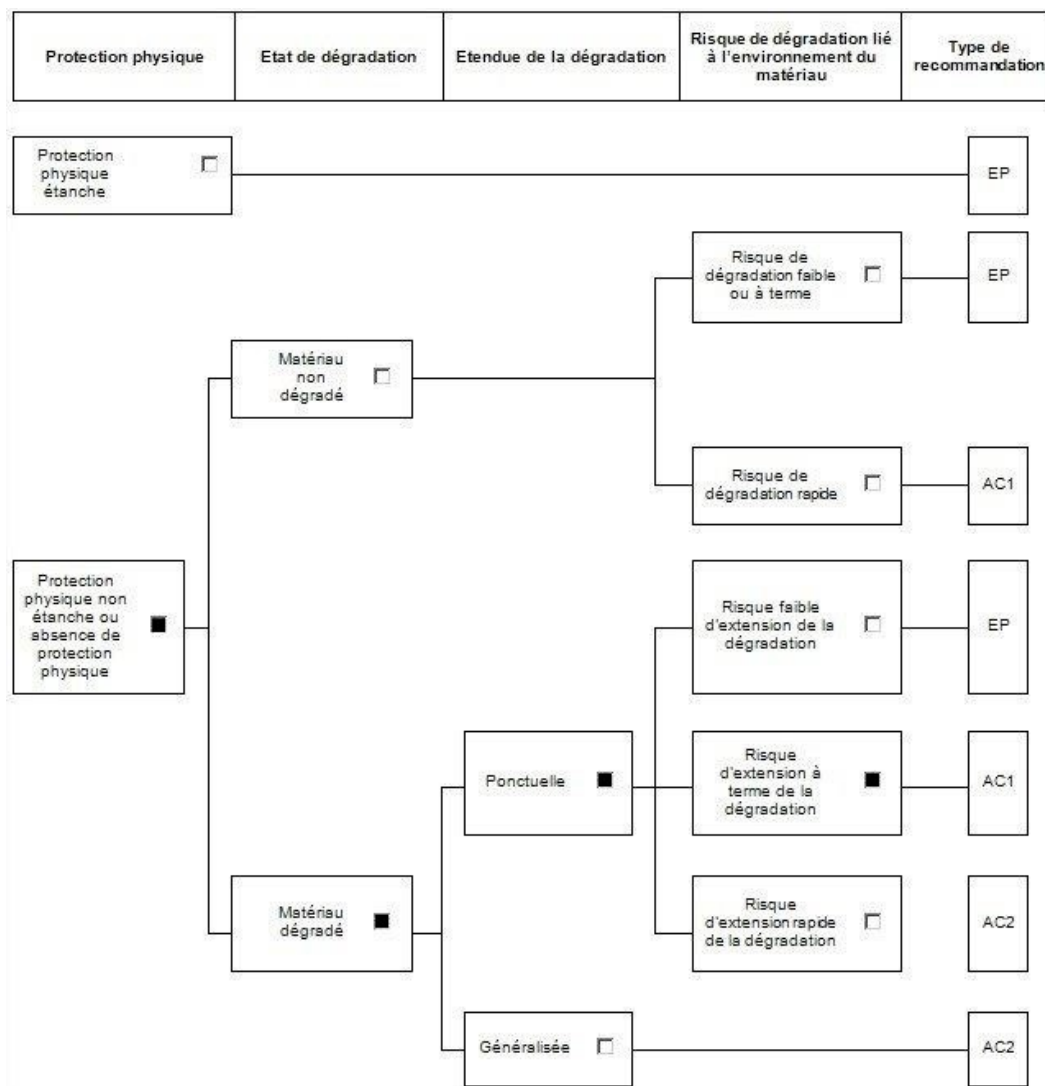
| Grille d'évaluation de l'état de conservation de Dalle de sol | |

| Résultat de la grille d'évaluation du Dalle de sol | Conclusion : en fonction des résultats |
| Score AC1 | Action corrective de premier niveau |

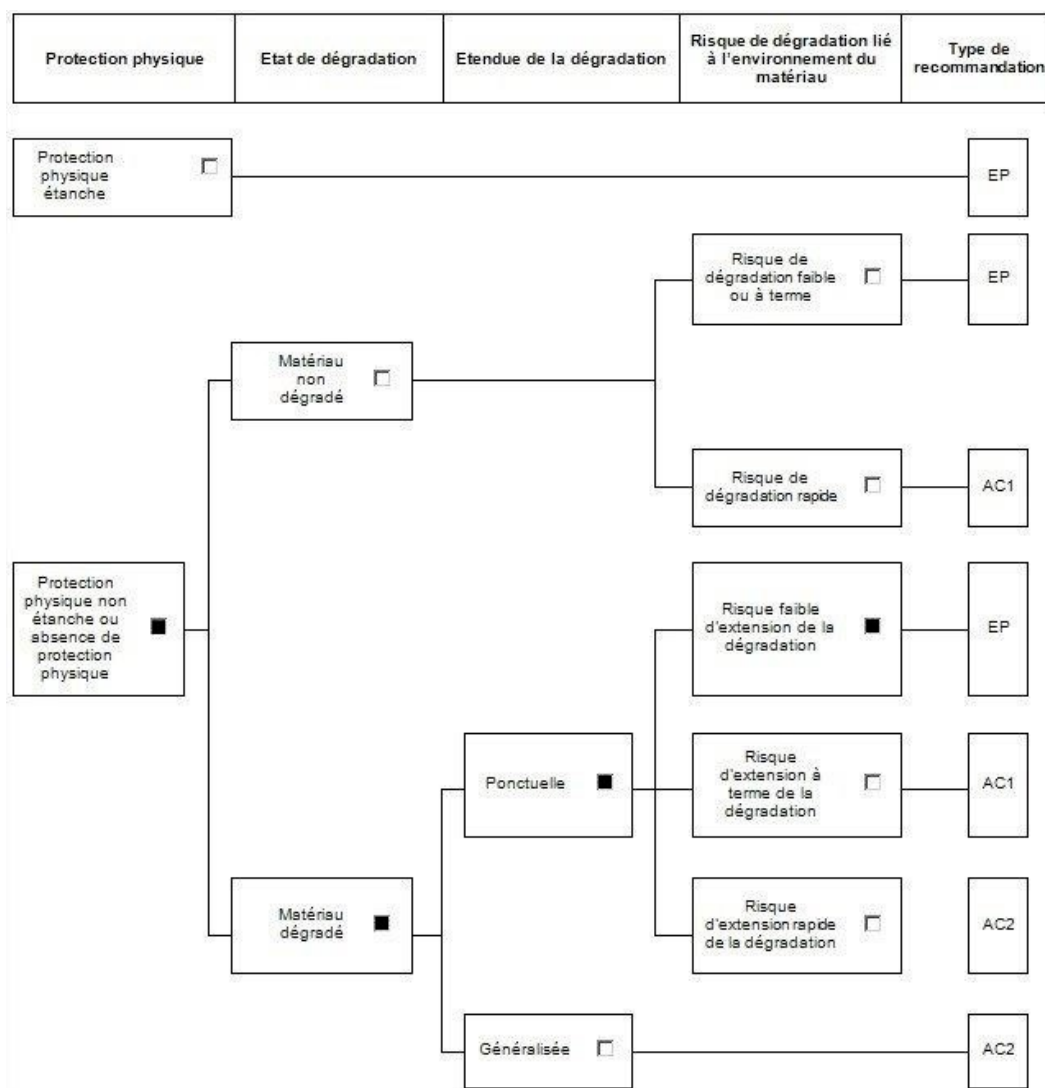
| Grille d'évaluation de l'état de conservation de Revêtement dur | |

| Résultat de la grille d'évaluation du Revêtement dur | Conclusion : en fonction des résultats |
| Score EP | Evaluation périodique |

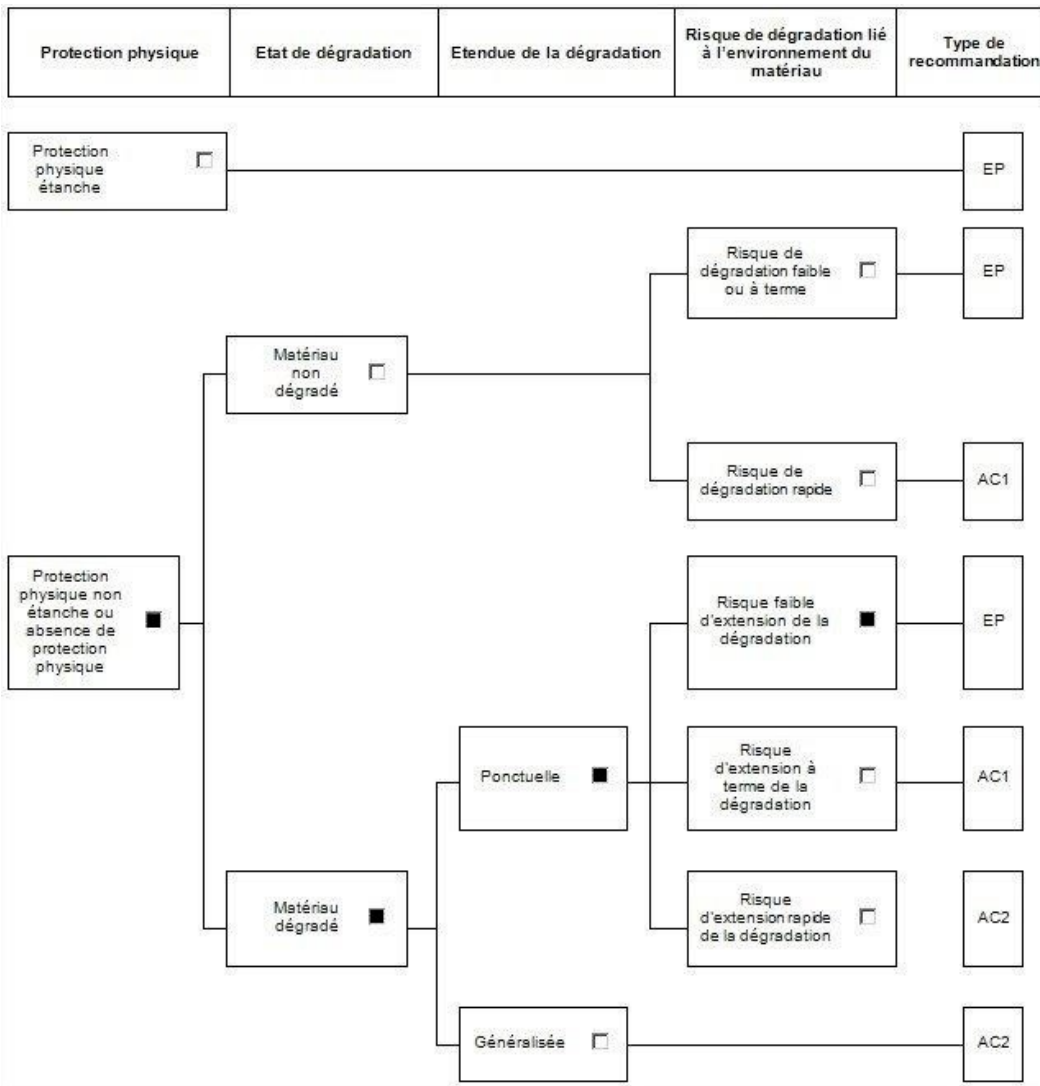
| Grille d'évaluation de l'état de conservation de Revêtement dur | |

| Grille d'évaluation de l'état de conservation de Revêtement dur | |
|---|--|
| Résultat de la grille d'évaluation du Revêtement dur | Conclusion : en fonction des résultats |
| Score EP | Evaluation périodique |

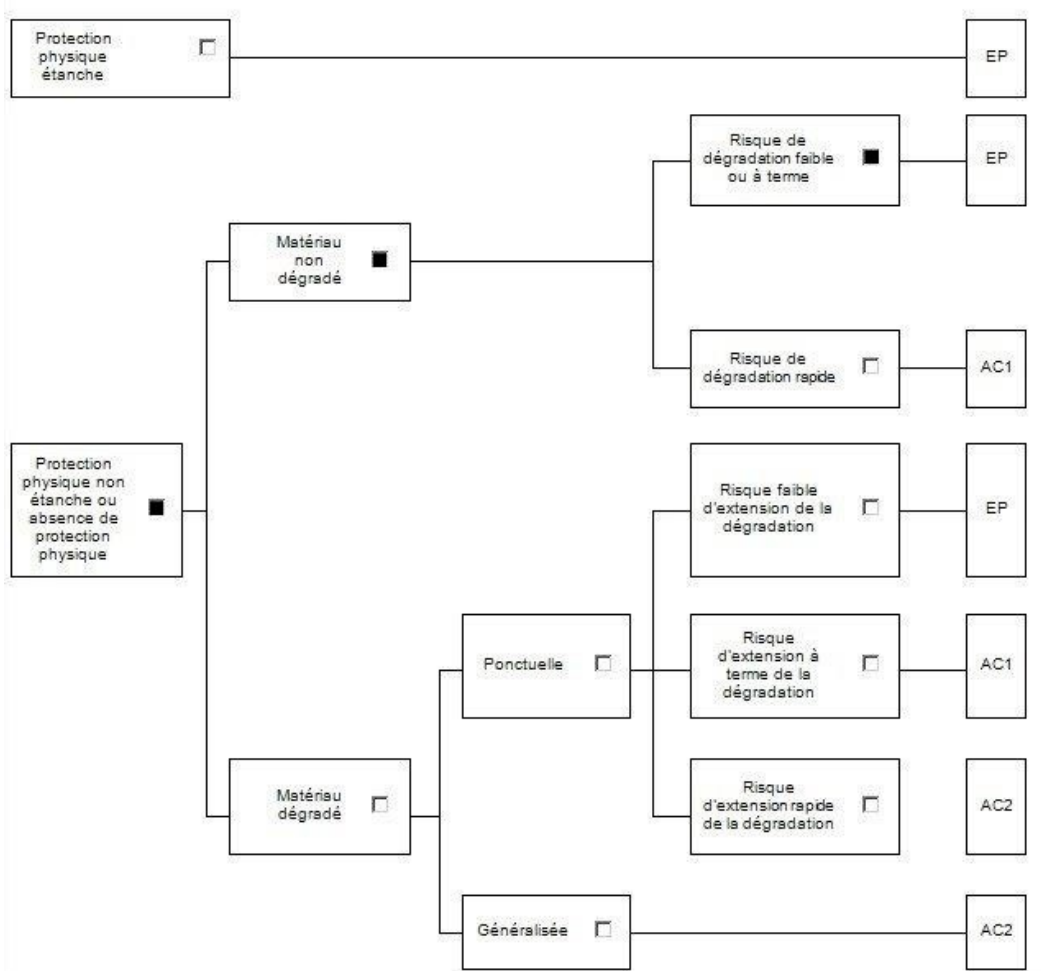
| Grille d'évaluation de l'état de conservation de Plaque | |

| Résultat de la grille d'évaluation du Plaque | Conclusion : en fonction des résultats |
|--|--|
| Score EP | Evaluation périodique |

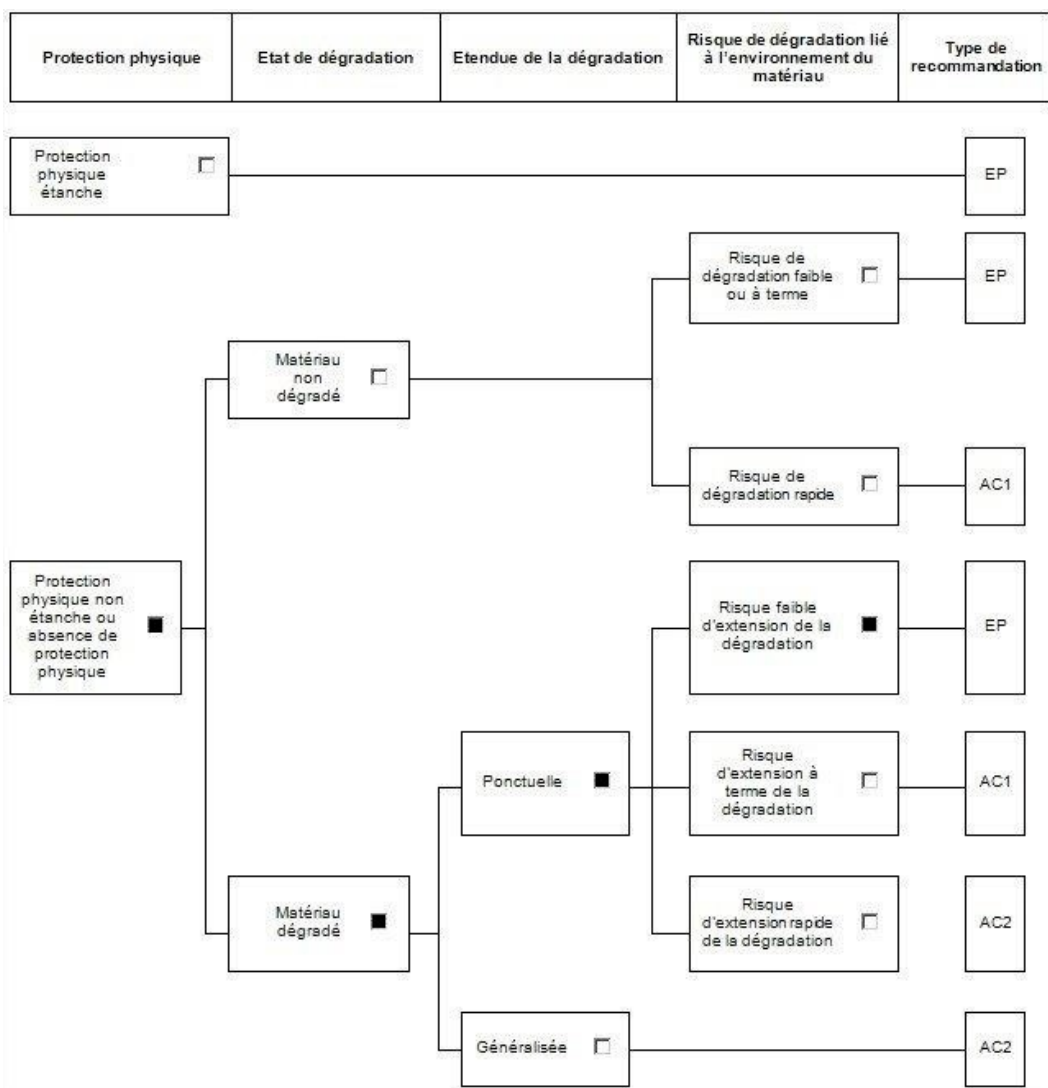
| Grille d'évaluation de l'état de conservation de Revêtement dur | |
| Résultat de la grille d'évaluation du Revêtement dur | Conclusion : en fonction des résultats |
| Score EP | Evaluation périodique |

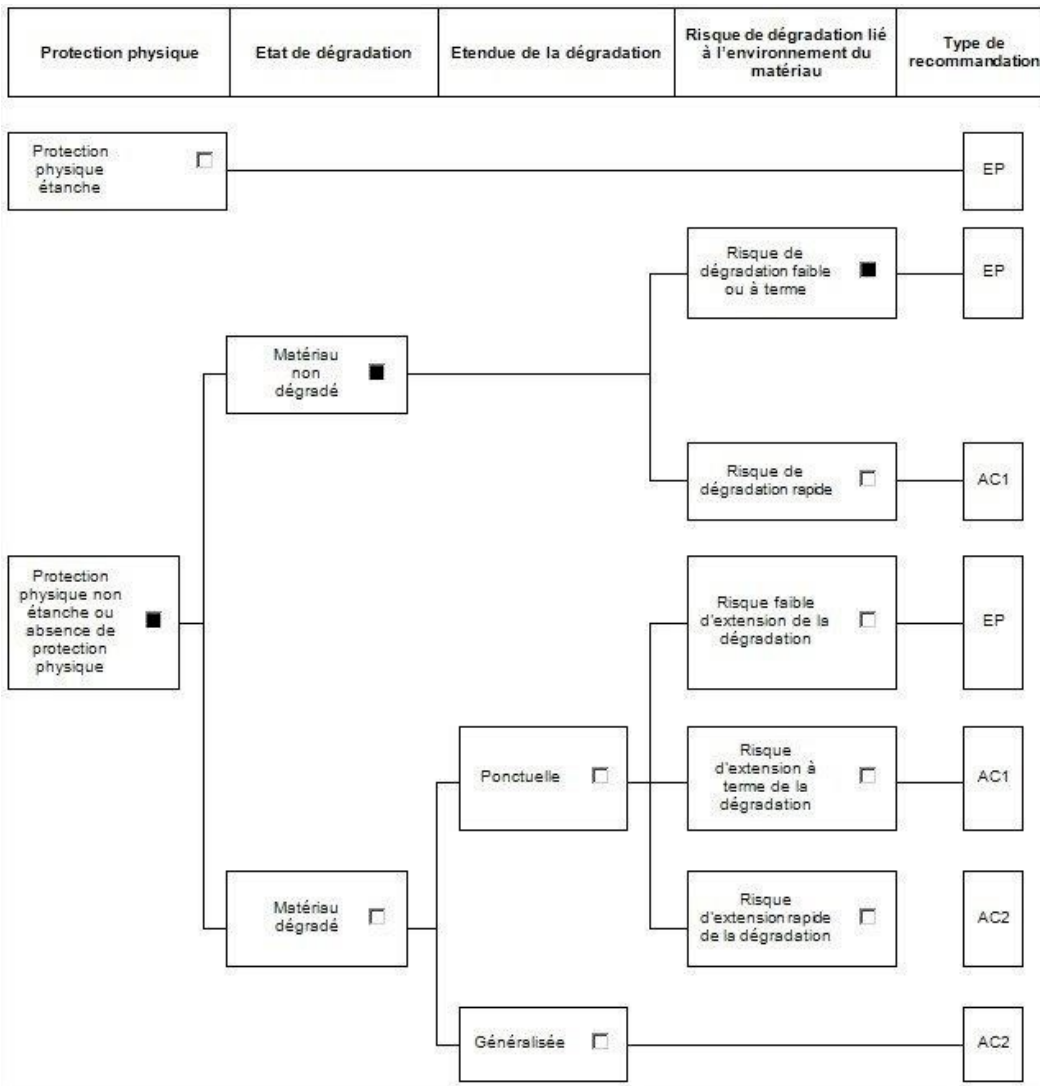
| Grille d'évaluation de l'état de conservation de Dalle de sol | |
| Résultat de la grille d'évaluation du Dalle de sol | Conclusion : en fonction des résultats |
| Score EP | Evaluation périodique |

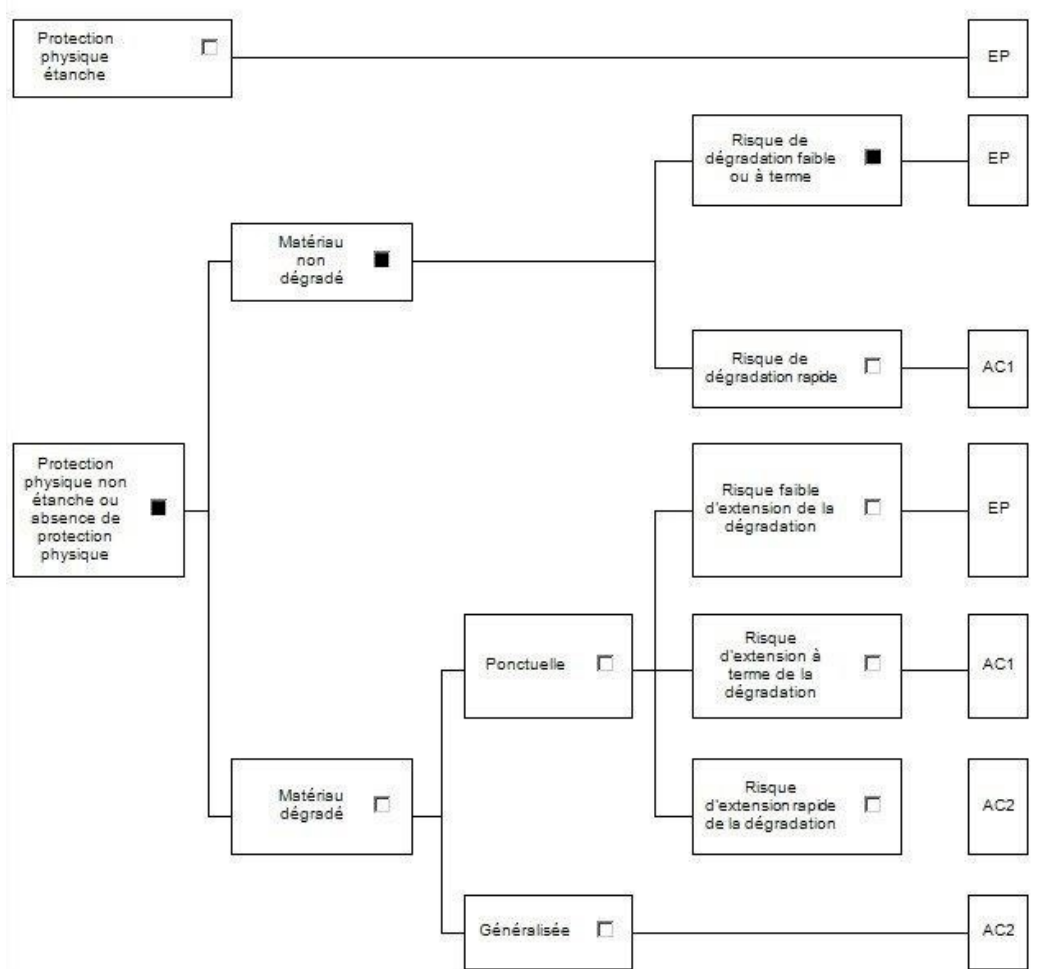
| Grille d'évaluation de l'état de conservation de Dalle de sol | |

| Résultat de la grille d'évaluation du Dalle de sol | Conclusion : en fonction des résultats |
|--|--|
| Score EP | Evaluation périodique |

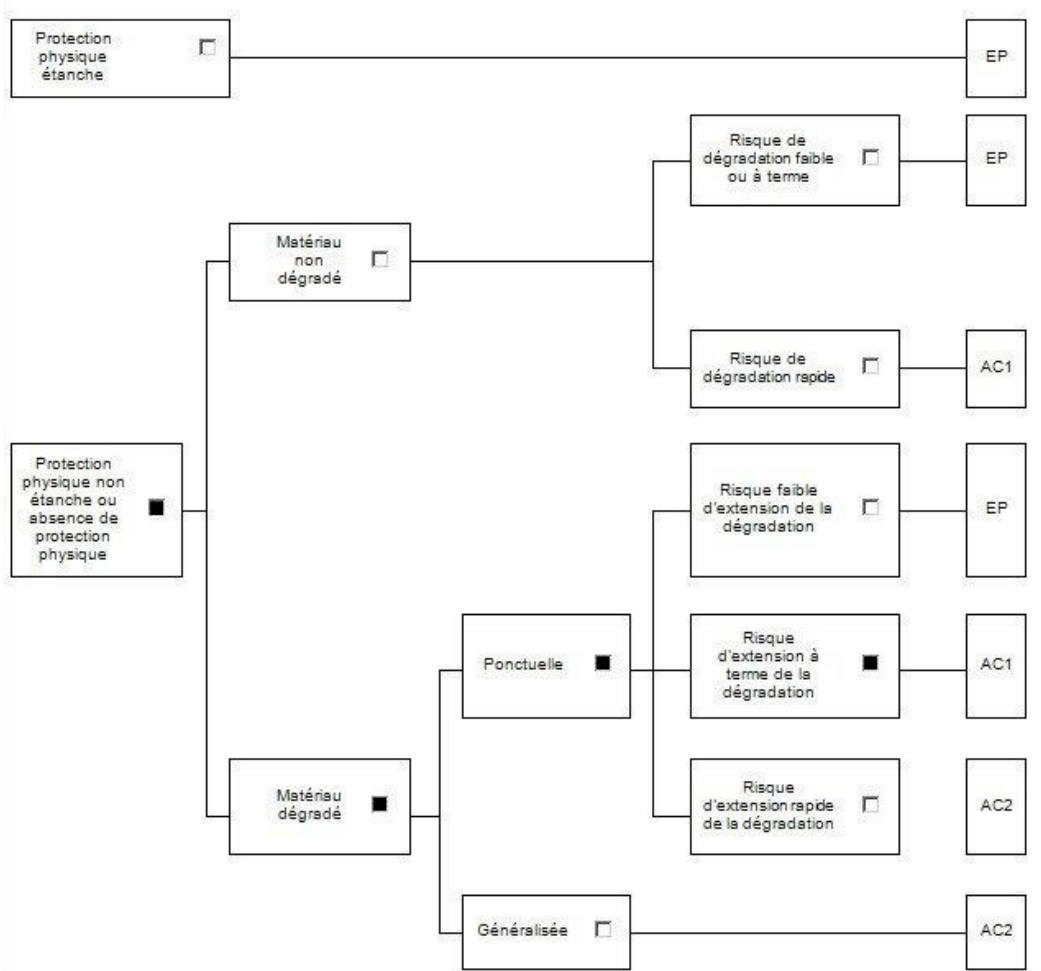
| Grille d'évaluation de l'état de conservation de Dalle de sol | |

| Résultat de la grille d'évaluation du Dalle de sol | Conclusion : en fonction des résultats |
|--|--|
| Score AC1 | Action corrective de premier niveau |
