Rapport de repérage des matériaux et produits contenant de l'amiante avant réalisation de travaux dans un immeuble bâti

Nom du site : ISOLATION INTERIEURE - CFIP DE MARMANDE

CFP Marmande
4 RUE SALLEFRANQUE
47200 MARMANDE

Référence du rapport : 22381418/S1.1.3.R

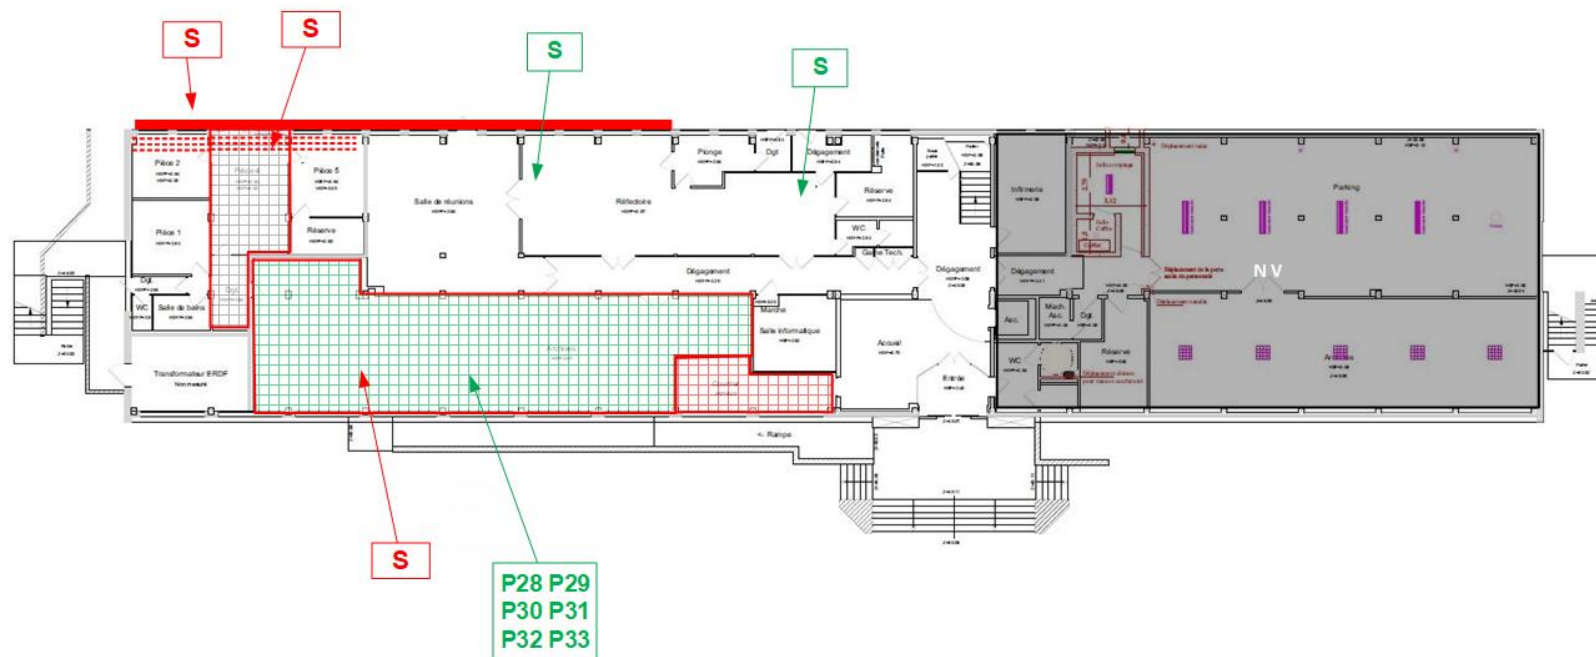
Planche de repérage (la planche de repérage est indissociable du rapport)		
Site : CFP Marmande	Adresse : 4 RUE SALLEFRANQUE 47200 MARMANDE	Localisation : RDC
Réalisé par : Mathieu BONAMY	N° de planche : 1 / 3

PLANCHE DE REPERAGE TECHNIQUE			LEGENDE		Situation du bien
Adresse	DDFIP 4 RUE SALLEFRANQUE 47200 MARMANDE		Matériaux et produits contenant de l'amiante : Zone de revêtement dur en imposte contenant de l'amiante. Zone de revêtement dur (allège de menuiserie) contenant de l'amiante. Zone de dalles de sol contenant de l'amiante recouvertes d'un revêtement souple collé.	Zone de dalles de sol grises et verte contenant de l'amiante.	 Situation du bien objet du repérage
RDC	Date visite	29/05/2024			
	Auteur	MBONAMY			
	N° dossier	22381418			
Plan/Elévation	Indice	0

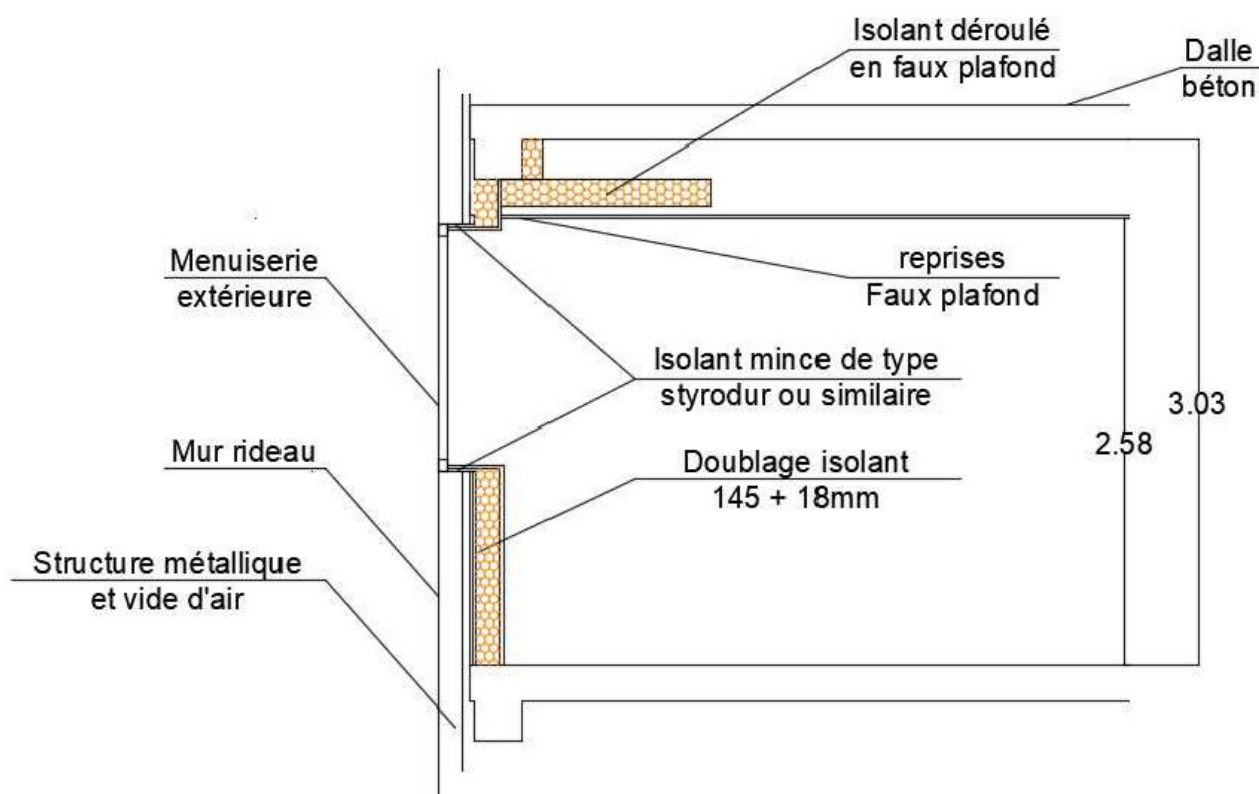
Le site possède des façades à très faible inertie et isolation thermique avec une résistance thermique de l'ordre de $0,9 \text{ m}^2 \cdot \text{K/W}$. A cela s'ajoute le constat de défaut de continuité d'isolation ou de plâtrerie au niveau des pléniums. Cette absence de matériaux, engendrant des déperditions très importantes dans le bâtiment, accentue la rapidité du déphasage thermique du site.

Dans ces conditions, il conviendrait de rendre étanche à l'air le bâtiment et de l'isoler avec un matériau ayant une masse volumique conséquente pour augmenter le temps de déphasage thermique et améliorer le confort des locaux.
