DIAGNOSTIC TECHNIQUE ET PROGRAMME DE TRAVAUX

RENOVATION DE LA PASSERELLE DE L'ÉCOLE NATIONALE SUPÉRIEURE MARITIME DE MARSEILLE

DIAGNOSTIC TECHNIQUE –
PROGRAMME DE TRAVAUX –
ESTIMATION DES COUTS

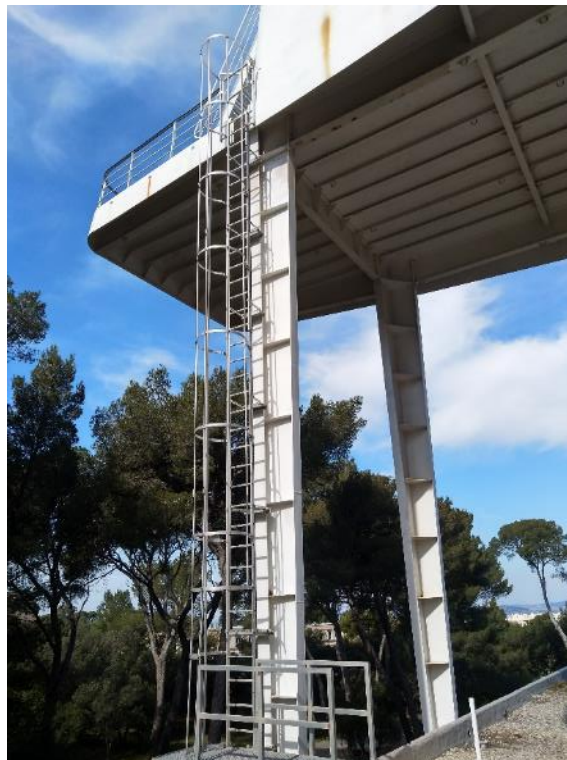
Une échelle à crinoline est présente et relie le pont ouest et à la toiture-terrasse du bâtiment A. Cette toiture est dépourvue de garde-corps (dans le cadre du programme de travaux, il est prévu de mettre en conformité l'échelle à crinoline, ce nouvel ouvrage disposera de paliers intermédiaires et débouchera directement sur une zone de pleine terre en pied de bâtiment).

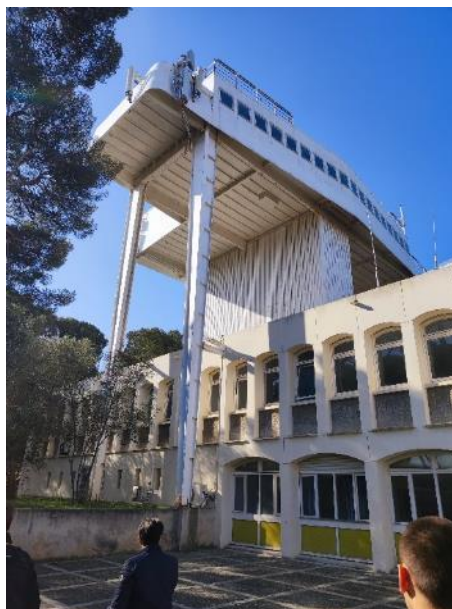
Figure 10 - La passerelle et son volume d'accès vue de dessous

L'ensemble est dans un état globalement satisfaisant : Il n'y a pas ni déformation ni déplacement important et l'ouvrage est globalement apte à sa fonction. Une seule zone est dégradée (balcon tribord) et a nécessité l'interdiction de son accès et de son utilisation.

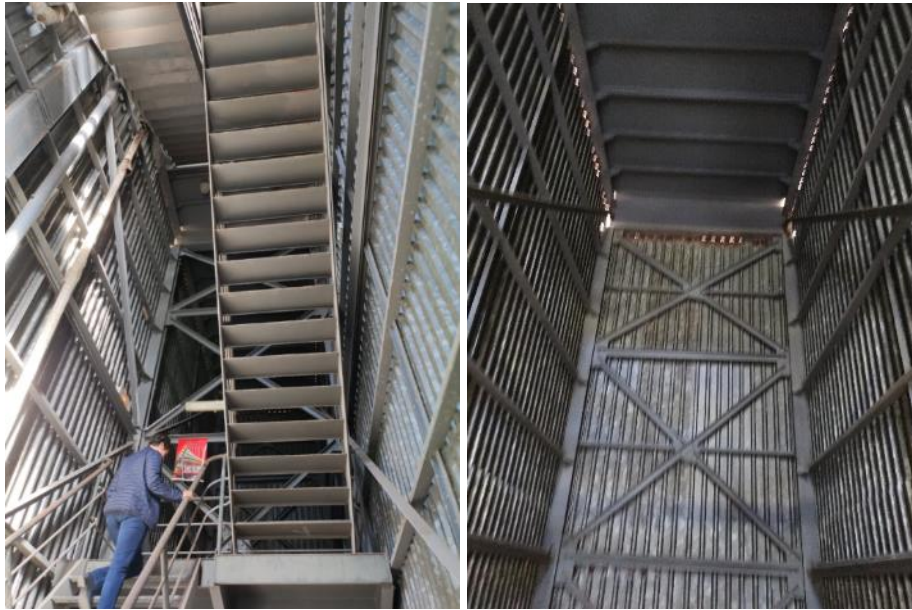
Figure 11 - Volume d'accès - Escalier métallique

Le volume d'accès est réalisé à partir d'une charpente métallique principale et secondaire (figure n°4) portant un bardage (figure n°5). La structure ne présente aucun désordre mais le bardage est dans un état passable présentant des traces de corrosion au droit des découpes du bardage (pénétration réseaux, soubassement, découpe diverses – haut et bas de panneaux de bardage, passage de réseaux, découpe épousant la structure primaire et secondaires).

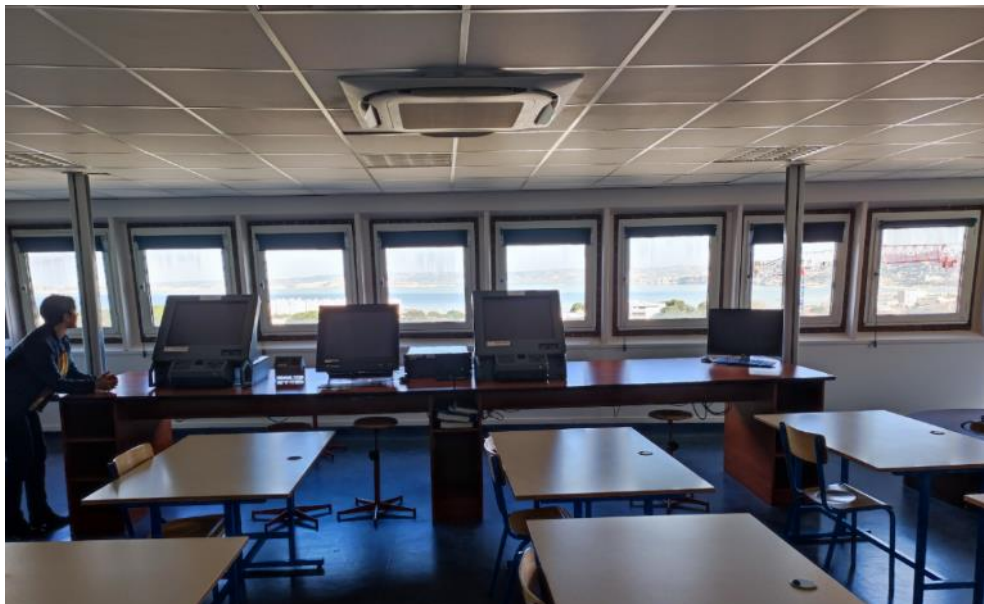
La passerelle est constituée d'une charpente métallique et les volumes sont fermés par des tôles métalliques : les façades, le plancher bas et la toiture sont constitués de poutres métalliques qui supportent des tôles. Les salles de la Passerelle sont en bon état (figure n°11).

Figure 20 – Passerelle Tribord

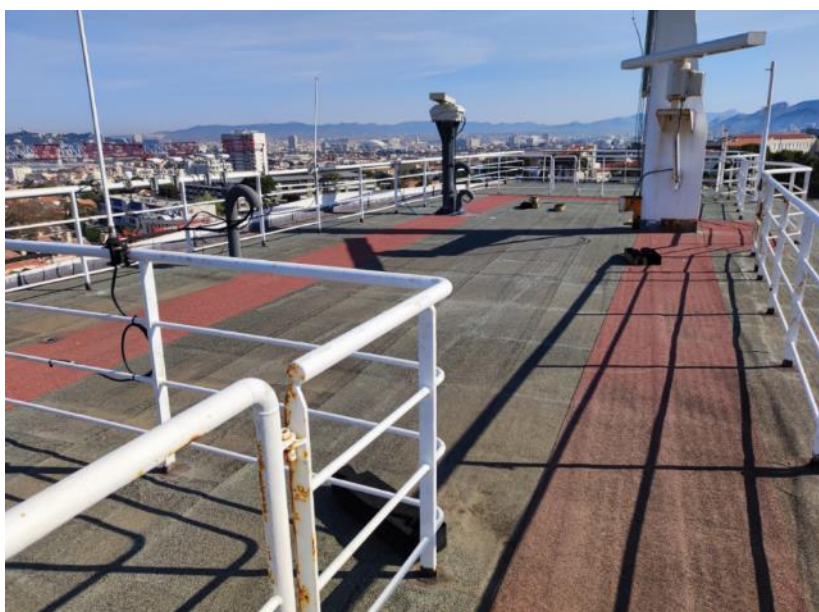
Figure 21 - Toit de la passerelle étanché

L'étanchéité présente de nombreux désordres :

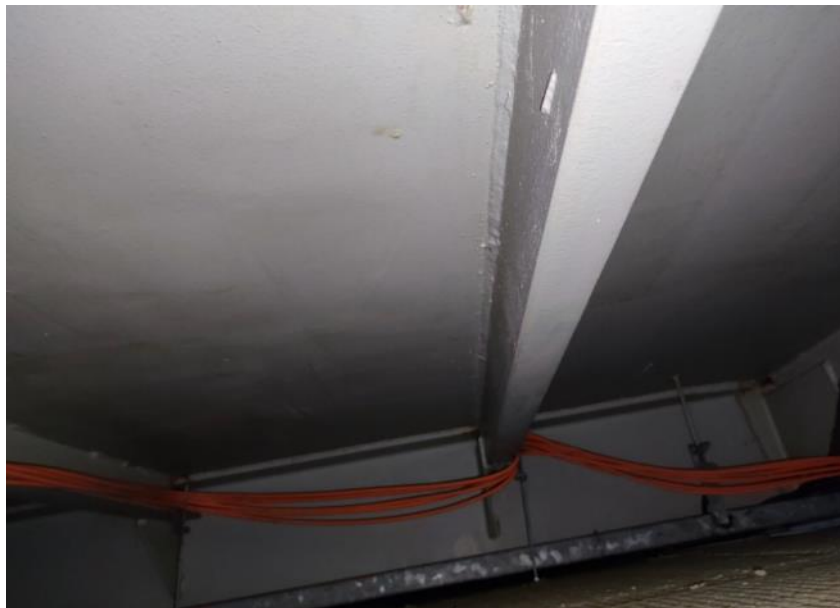
Figure 25- Toiture métallique étanchée et isolée de la Passerelle

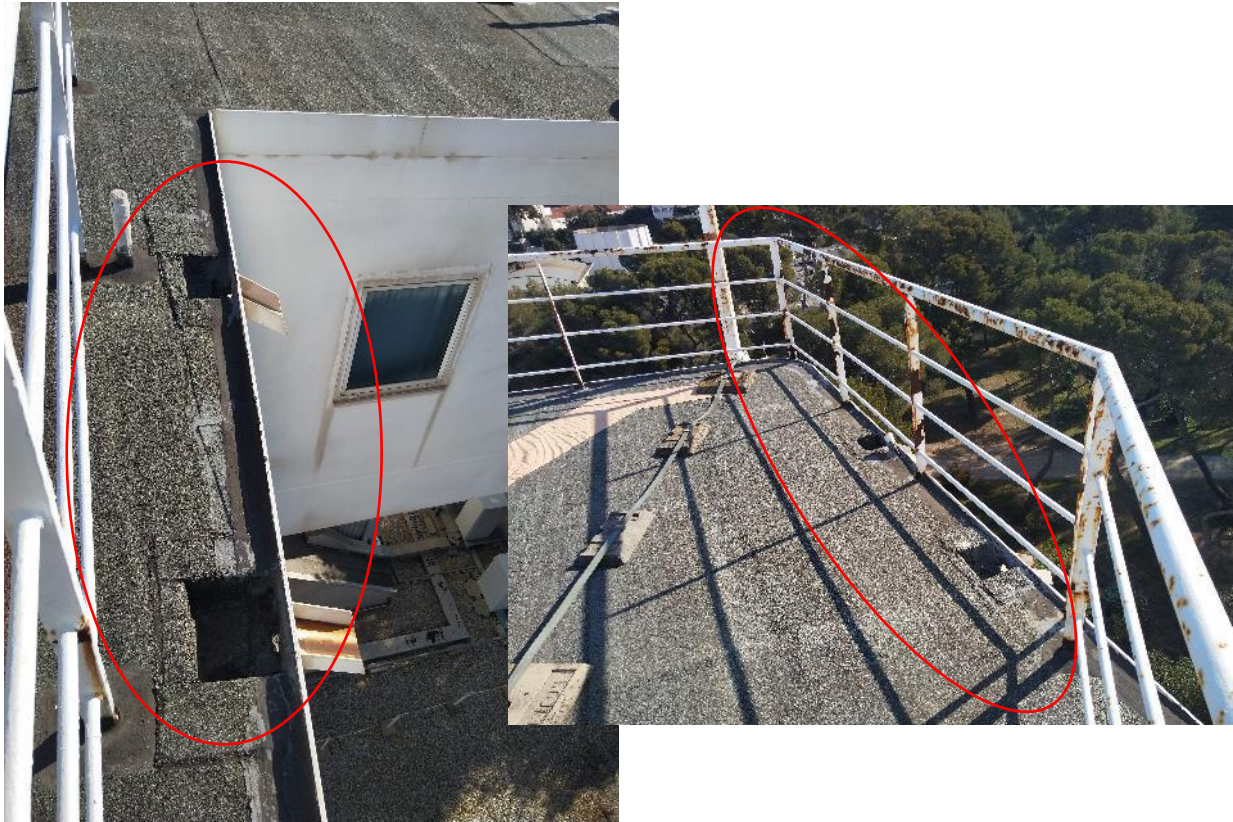
Figure 26- Dispositif d'évacuation des eaux pluviales

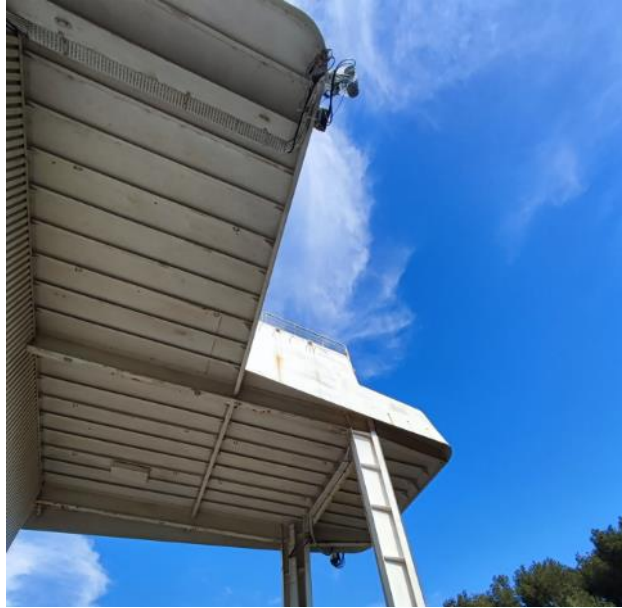
Figure 31 - Sous-face du balcon Tribord de la Passerelle

On note également et ponctuellement en sous-face des ailerons des traces de rouille qui peuvent être importantes (figure n°21).

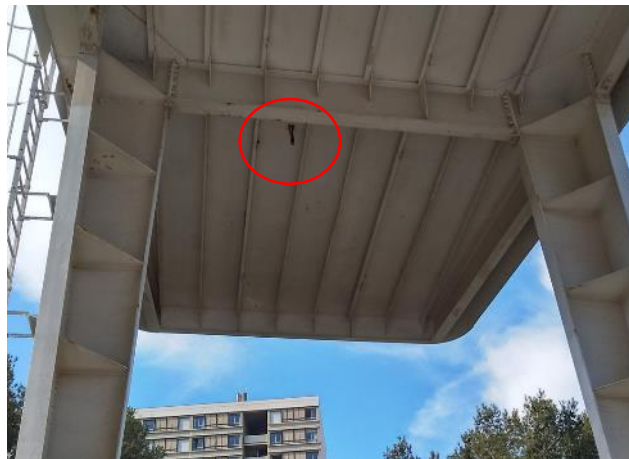
Figure 33 – Dispositif d'évacuation des eaux

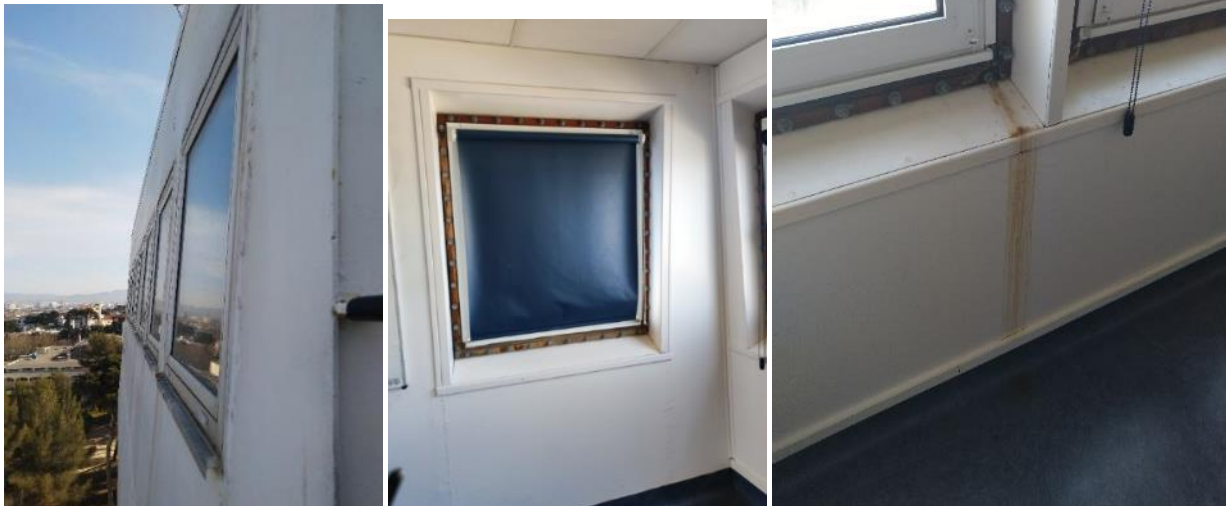
Figure 34 - Menuiserie de la Passerelle

Les nouvelles menuiseries PVC ont été fixées sur les dormants bois. Eux-mêmes sont boulonnés dans les tôles de façade (figure n°23). Ces dormants bois sont en mauvais état, et présents à plusieurs endroits des traces d'entrée d'eau.
