Rapport N° : 17774578/230316/GM/RB ind 0

**DIAGNOSTIC TECHNIQUE STRUCTURE D'UN
OUVRAGE DE BATIMENT**

PASSERELLE METALLIQUE
39 Avenue du Corail
13008 MARSEILLE

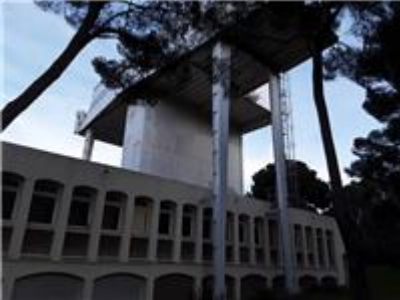
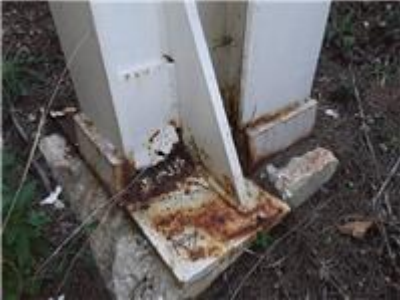
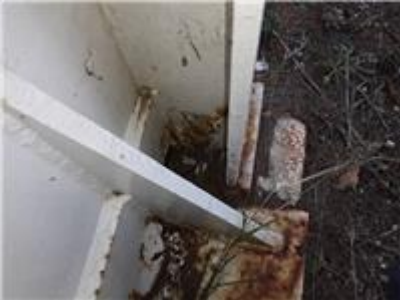
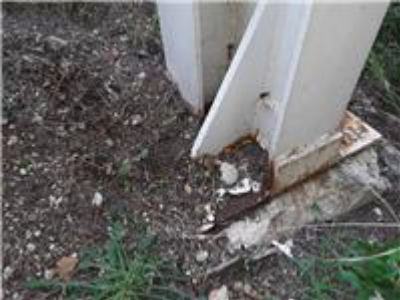
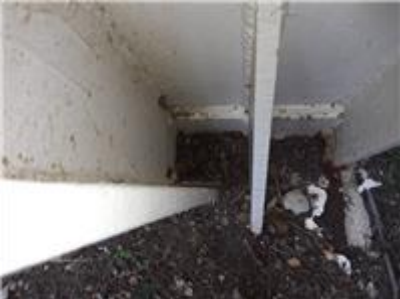
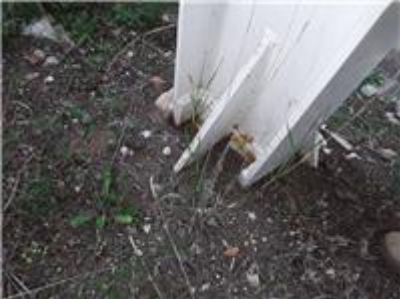
Struc4	Poteau P3	<p>Le poteau P3 situé en angle Ouest de l'ouvrage.</p> <p>Le constat visuel est similaire au poteau P2</p>	<div style="display: grid; grid-template-columns: 1fr 1fr; gap: 10px;"> <div>

<p>Struc_04_6</p> </div> </div>	<p>Les propositions d'action sont similaires au poteau P2</p>	4
--------	-----------	--	---	---	---

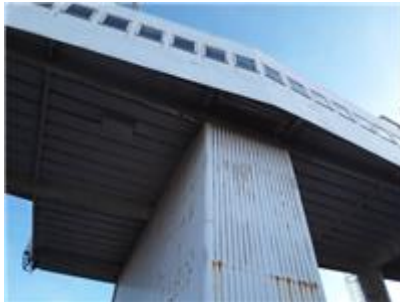
<p>Struc_05_2</p>

N°	Ouvrage / Localisation	Description / constats visuels	Photos	Propositions d'actions	Criticité 1
Struc5	Pied 1 - Nord	<p>La platine est recouverte d'un glacis de mortier.</p> <p>La présence du glacis ne permet pas d'avoir la possibilité d'avoir un constat visuel apparent.</p> <p>Toutefois, la présence de fissures et d'éclatements de mortier et/ou de béton nous laisse tout à penser que cela est dû à une corrosion des éléments constituant le pied de la charpente.</p> <p>Présence de relevés d'étanchéité décollés.</p> <p>Non possibilité d'avoir une vision de l'ouvrage par l'intérieur par encombrement de l'espace.</p>

<p>Struc_05_4</p>	<p>Prévoir de :</p> <ul style="list-style-type: none"> -Démolir l'ensemble du glacis - D'extraire par grattage, burinage, brossage et ponçage, l'ensemble de la rouille des éléments constituant le pied du poteau ; - D'appliquer un stabilisateur de rouille sur la zone traitée ; - De renforcer si besoin, les parties constituant le pied le pied du poteau par ajout de plat soudé sur l'ensemble de ses côtés (fermeture totale pour éviter la corrosion entre les deux éléments accolés ; -D'effectuer le remplacement des 	4

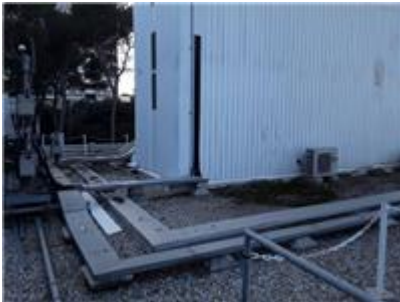
Struc_06_2

membranes compatibles avec l'existant.	
Struc6	Pied 2 - Est	<p>La platine est recouverte d'un glacis de mortier.</p> <p>La présence du glacis ne permet pas d'avoir la possibilité d'avoir un constat visuel apparent. Toutefois, l'absence de fissure et d'éclatement de mortier et/ou de béton nous laisse tout à penser à une absence de corrosion des éléments constituant le pied de la charpente.</p> <p>Présence de relevés d'étanchéité non décollés.</p> <p>A l'intérieur le pied de poteau et en parfait état de conservation.</p>

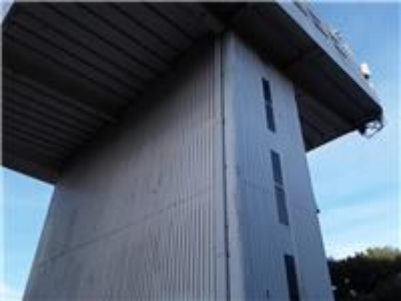
<p style="text-align: center;">Struc_07_1</p>

<p style="text-align: center;">Struc_06_7</p>		
Struc7	Pied 3 Sud	La platine est recouverte d'un glacis de mortier et d'une partie maçonnée constituant la partie basse de la couverture de la dernière volée d'escalier arrivant en terrasse.

<p>La configuration de l'ouvrage ne permet pas d'avoir la possibilité d'avoir un constat visuel apparent.</p> <p>Toutefois, la présence d'une fissure importante du glacis nous laisse tout à penser que cela est dû à une corrosion des éléments constituant le pied de la charpente.</p> <p>Présence de relevés d'étanchéité non décollés.</p> <p>Par l'intérieur, nous constatons des traces de remontées d'humidité voir même d'infiltration. .</p>

<p style="text-align: center;">Struc_07_2</p>	<p>Prévoir :</p> <p>-En premier temps il est judicieux de connaître l'origine des traces d'humidité ou d'infiltration par arrosage progressif de la zone située entre le bardage et la couverture en</p>	4

<p>Struc_07_6</p>	<p>penne de l'escalier.</p> <p>En fonction des résultats, effectuer les travaux nécessaires afin de rendre étanche l'ouvrage.</p> <p>-Effectuer un cordon de mastic sur la fissure et réaliser une étanchéité liquide à base de bitume acrylique.</p> <p>-Réaliser un suivi de constat visuel pour connaître l'évolution de l'ouvrage.</p>	
--	--	---	---	--	--

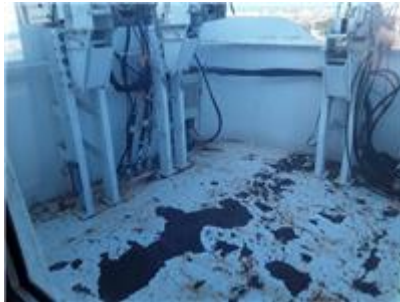
<p>Struc_10_2</p>

N°	Ouvrage / Localisation	Description / constats visuels	Photos	Propositions d'actions	Criticité 1
Struc10	Passerelle Nord/Est	<p>L'accès à la passerelle est interdit par la présence d'antennes.</p> <p>Le constat visuel ainsi que les prises des photos se sont effectués au travers de la vitre de la porte donnant sur la passerelle, depuis la salle de commande.</p> <p>Forte présence de zones dont la peinture est manquante, laissant apparaître une corrosion des tôles constituant le plancher de la passerelle.</p> <p>En sous face, l'aspect visuel de la passerelle semble correct. Constat fait sous toutes réserves dû à la distance</p>

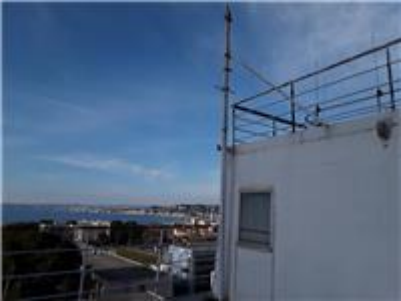
<div>Struc_11_6</div>

d'observation.			
Struc11	Passerelle Sud/Ouest	<p>Présence de plaques de caillebotis en matière synthétique antidérapant, favorisant la rétention d'eau ;</p> <p>Présence de zones dont la peinture est manquante, laissant apparaître une corrosion des tôles constituant le plancher de la passerelle.</p> <p>En sous face, l'aspect visuel de la passerelle semble correct. Constat fait sous toutes réserves dû à la distance d'observation.</p> <p>Hors mission : L'échelle crinoline située entre la terrasse inaccessible et la passerelle est non conforme.</p>

<p>Prévoir :</p> <ul style="list-style-type: none"> -De supprimer les plaques de caillebotis -D'effectuer le même traitement que la passerelle Nord/Est. <p>Hors mission : Prévoir la mise en conformité de l'échelle crinoline ou prévoir sa suppression.</p>	4

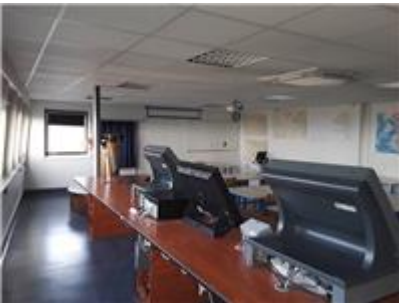
Struc_13_3

N°	Ouvrage / Localisation	Description / constats visuels	Photos	Propositions d'actions	Criticité 1
Struc13	Intérieur de la passerelle	De nombreuses fuites sont constatées au bas des menuiseries. La présence d'un doublage ne permet pas de pouvoir se prononcer sur l'état de la structure et la paroi extérieure

Struc_13_4	Prévoir : -D'effectuer une recherche de fuite et d'effectuer l'ensemble des travaux nécessaires afin de remédier à ce défaut. -De créer des trappes de visite afin de pouvoir effectuer des contrôles ponctuels de la structure.	4

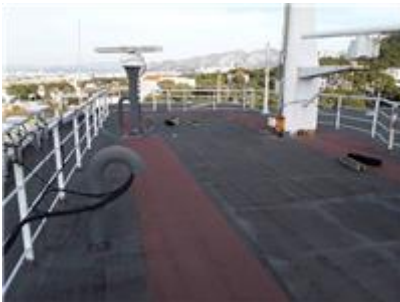
<p>Struc_12_1</p>

N°	Ouvrage / Localisation	Description / constats visuels	Photos	Propositions d'actions	Criticité 1
Struc12	Couverture de la passerelle	<p>Présence d'une étanchéité autoprotégée relativement vétuste avec des relevés sur costières et sur les pieds du garde-corps qui se décolle du support.</p> <p>Présence de décollement du revêtement d'étanchéité à l'arrivée de l'échelle meunière sur la terrasse</p> <p>La présence du complexe d'étanchéité ne nous permet pas de se prononcer sur l'état visuel apparent du support de la toiture et de son ossature.</p> <p>Présence d'une sécurité collective par garde-corps en</p>

<p>acier noir peint. Celui-ci présente un état de corrosion avancé en pied. Absence d'une plinthe de 15cm en pied du dispositif. Absence d'un portillon à la sortie en terrasse en haut de l'échelle meunière.</p> <p>Présence de points d'ancrages sur la zone de terrasse hors garde-corps.</p> <p>Présence d'un mat (non audité – accès dont la sécurité est non conforme.</p>
