## Rapport de mission de repérage des matériaux et produits contenant de l'amiante dans les immeubles bâtis avant réalisation de travaux

Numéro de dossier : 040120 - AMIANTE  
Date du repérage : 07/01/2020

Adresse	Rue : ..... <b>Rue Tournon</b> Bât., escalier, niveau, appartement n°, lot n°: <b>Ce bien ne fait pas partie d'une copropriété Lot numéro Néant,</b> Code postal, ville : . <b>75006 PARIS 06</b> <b>Section cadastrale AJ, Parcelle numéro 13,</b>
Périmètre de repérage :	..... <b>Façades Nord, Sud, et Ouest de la Cour Chevalier, 2 cages d'escaliers donnant sur la cour ainsi que les logements du retour de la façade ouest.</b>
Type de logement : Fonction principale du bâtiment : Date de construction :	..... <b>Néant</b> ..... <b>Autres</b> ..... <b>&gt; 1997</b>

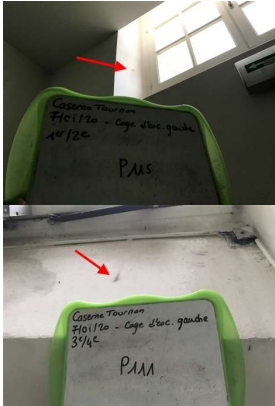
ZPSO-008	<p><u>Localisation</u> : Cour Chevalier - Mur cage d'escaliers - Façade Sud - 2ème / 3ème; Cour Chevalier - Mur cage d'escaliers - Façade Sud - Entresol</p> <p><u>Zone</u> : Discontinue</p> <p><u>Echantillons</u> : P111; P115</p> <p><u>Description</u> : Peinture sur embrasure plâtre (fenêtre haute)</p>	Absence d'amiante (Après analyse en laboratoire)

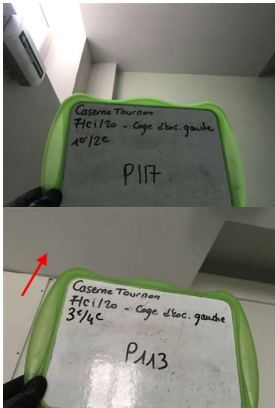
ZPSO-010	<p><u>Localisation</u> : Cour Chevalier - Mur cage d'escaliers - Façade Sud - 2ème / 3ème; Cour Chevalier - Mur cage d'escaliers - Façade Sud - Entresol</p> <p><u>Zone</u> : Discontinue</p> <p><u>Echantillons</u> : P113; P117</p> <p><u>Description</u> : Peinture sur doublage plâtre au plafond</p>	<p>Absence d'amiante (Après analyse en laboratoire)</p>

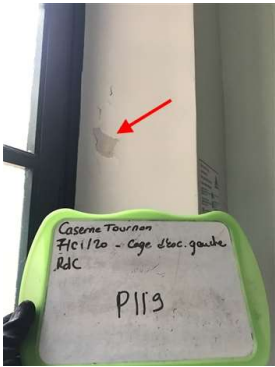
Zone	Identifiant + Description	Conclusion (justification)	Photo
ZPSO-011	<p><u>Localisation</u> : Cour Chevalier - Mur cage d'escaliers - Façade Sud - Rez-de-chaussée</p> <p><u>Zone</u> : Discontinue</p> <p><u>Echantillons</u> : P119</p> <p><u>Description</u> : Peinture sur embrasure plâtre - porte entrée</p>	Absence d'amiante (Après analyse en laboratoire)

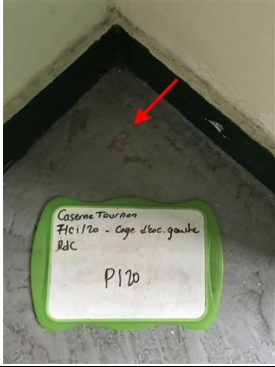
<p>Casernes Tournan Fic1/20 - Cage d'esc. gauche RdC P119</p>
ZPSO-012	<p><u>Localisation</u> : Cour Chevalier - Mur cage d'escaliers - Façade Sud - Rez-de-chaussée</p> <p><u>Zone</u> : Continue</p> <p><u>Echantillons</u> : P120</p> <p><u>Description</u> : Peinture de sol - sur béton</p>	Absence d'amiante (Après analyse en laboratoire)

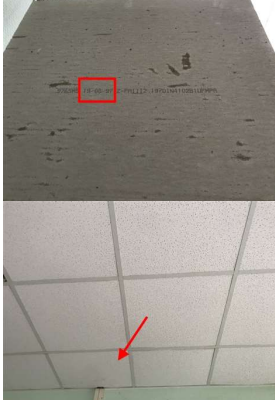
<p>Casernes Tournan Fic1/20 - Cage d'esc. gauche RdC P120</p>
ZPSO-013	<p><u>Localisation</u> : Cour Chevalier - Mur - Façade Ouest (retour) - Bureau Casernement</p> <p><u>Echantillons</u> : P121</p> <p><u>Description</u> : Faux-plafond 60x60 - 1997</p>	Absence d'amiante (Après analyse en laboratoire)

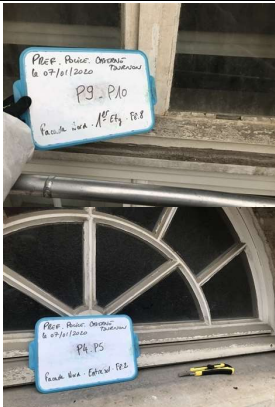
ZPSO-016	<p><u>Localisation</u> : Cour Chevalier - Façade Nord  <u>Zone</u> : Discontinue  <u>Echantillons</u> : P005; P010  <u>Description</u> :  Peinture sur menuiserie - Entresol - Fenêtre 2; Peinture sur menuiserie - 1er étage - Fenêtre 8</p>	Absence d'amiante (Après analyse en laboratoire)

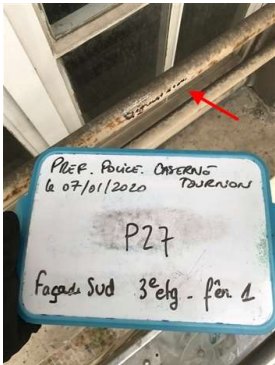
ZPSO-021	<p><u>Localisation</u> : Cour Chevalier - Façade Sud  <u>Zone</u> : Discontinue  <u>Echantillons</u> : P027  <u>Description</u> :  Peinture sur garde-corps bois - 3ème étage - Fenêtre 1</p>	Absence d'amiante (Après analyse en laboratoire)

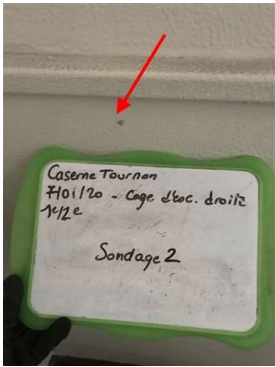
Zone	Identifiant + Description	Conclusion (justification)	Photo
ZPSO-027	<p><u>Localisation</u> : Cour Chevalier - Mur cage d'escaliers - Façade Nord - Entresol</p> <p><u>Echantillons</u> :</p> <p><u>Description</u> :</p> <p>Coffrage bois en soubassement</p>	Matériau ou produit qui par nature ne contient pas d'amiante

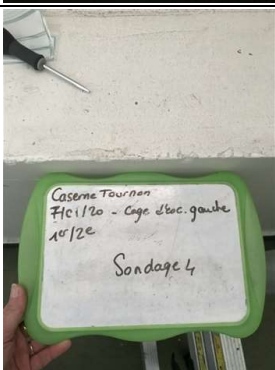
ZPSO-029	<p><u>Localisation</u> : Cour Chevalier - Mur cage d'escaliers - Façade Sud - Entresol</p> <p><u>Echantillons</u> :</p> <p><u>Description</u> :</p> <p>Coffrage bois en plâtre</p>	Matériau ou produit qui par nature ne contient pas d'amiante

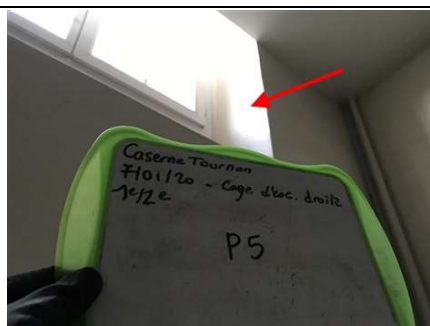
<p>Photo n° PhA004  Localisation : Cour Chevalier - Mur cage d'escaliers - Façade Nord - 2ème / 3ème  Ouvrage : 5 - Planchers et planchers techniques - Revêtements de sols  Partie d'ouvrage : Ragrée  Description : Ragrée sous revêtement PVC sur plancher bois  Localisation sur croquis : P104</p>

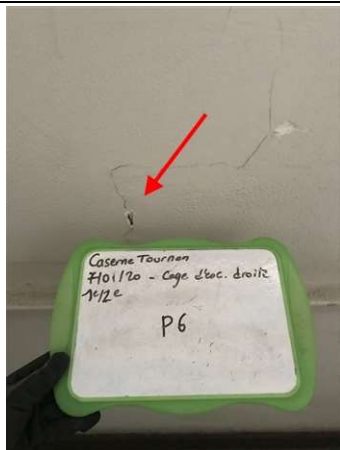
Photo n° PhA005

Localisation : Cour Chevalier - Mur cage d'escaliers - Façade Nord - Entresol  
Ouvrage : 3 - Parois verticales intérieures - Revêtements de murs, poteaux, cloisons, gaines, coffres

Description : Peinture sur embrasure plâtre (fenêtre haute)

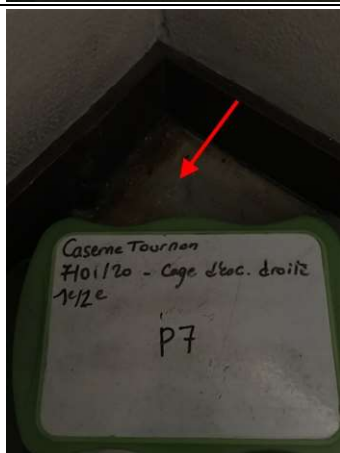
Photo n° PhA006

Localisation : Cour Chevalier - Mur cage d'escaliers - Façade Nord - Entresol  
Ouvrage : 3 - Parois verticales intérieures - Revêtements de murs, poteaux, cloisons, gaines, coffres

Description : Peinture sur plâtre

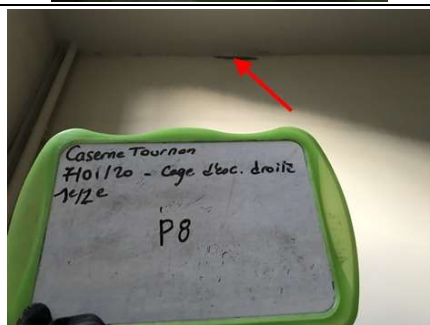
Photo n° PhA007

Localisation : Cour Chevalier - Mur cage d'escaliers - Façade Nord - Entresol

Description : Ragrée sous revêtement PVC sur plancher béton

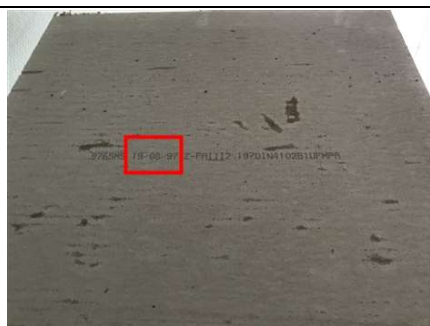
Photo n° PhA021

Localisation : Cour Chevalier - Mur - Façade Ouest (retour) - Bureau Casernement  
 Ouvrage : 4 - Plafonds et faux plafonds - Faux plafonds  
 Partie d'ouvrage : Panneaux et plaques  
 Description : Faux-plafond 60x60 - 1997  
 Localisation sur croquis : P121

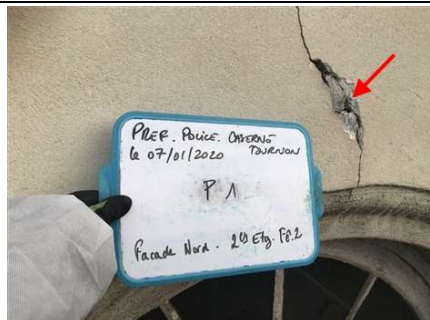
Photo n° PhA022

Localisation : Cour Chevalier - Façade Nord  
 Ouvrage : 2 - Parois verticales extérieures et Façades - Façades lourdes y compris poteaux  
 Partie d'ouvrage : Enduit extérieur (projeté, lissé ou taloché)  
 Description : Enduit extérieur - 2ème étage - Fenêtre 2  
 Localisation sur croquis : P1

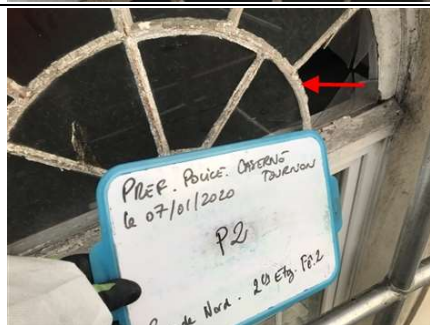
Photo n° PhA023

Localisation : Cour Chevalier - Façade Nord  
 Ouvrage : 2 - Parois verticales extérieures et Façades - Menuiseries extérieures  
 Partie d'ouvrage : Joint de mastic de vitrage (notamment châssis aluminium)  
 Description : Joint de mastic de vitrage sur imposte - 2ème étage - Fenêtre 2  
 Localisation sur croquis : P2

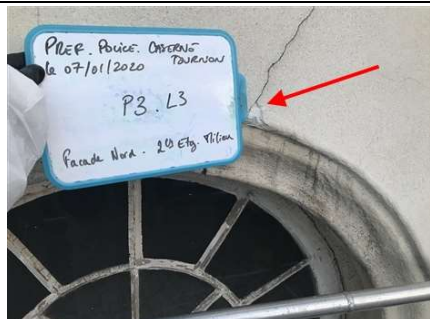
Photo n° PhA024

Localisation : Cour Chevalier - Façade Nord  
 Ouvrage : 2 - Parois verticales extérieures et Façades - Façades lourdes y compris poteaux  
 Partie d'ouvrage : Enduit extérieur (projeté, lissé ou taloché)  
 Description : Enduit extérieur - 2ème étage - Fenêtre 4  
 Localisation sur croquis : P3

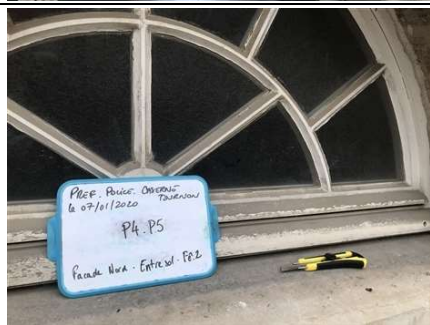
Photo n° PhA025

Localisation : Cour Chevalier - Façade Nord  
 Ouvrage : 2 - Parois verticales extérieures et Façades - Menuiseries extérieures  
 Partie d'ouvrage : Joint de mastic de vitrage (notamment châssis aluminium)  
 Description : Joint de mastic de vitrage sur imposte - Entresol - Fenêtre 2  
 Localisation sur croquis : P4

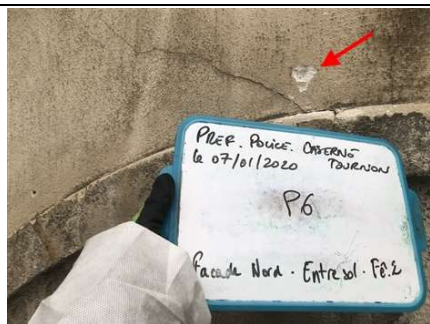
Photo n° PhA026

Localisation : Cour Chevalier - Façade Nord

Partie d'ouvrage : Enduit extérieur (projeté, lissé ou taloché)

Description : Enduit extérieur - Entresol - Fenêtre 2

Localisation sur croquis : P6

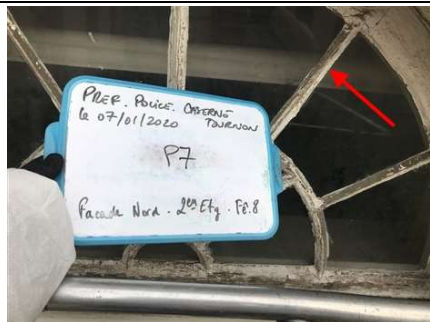
Photo n° PhA027

Localisation : Cour Chevalier - Façade Nord

Description : Joint de mastic de vitrage sur imposte - 2ème étage - Fenêtre 8

Localisation sur croquis : P7

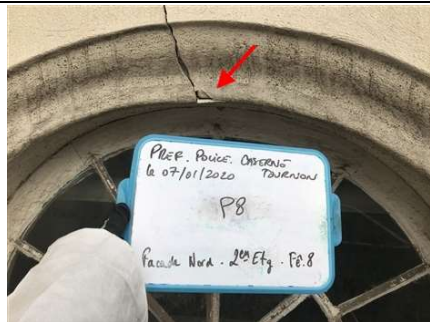
Photo n° PhA028

Localisation : Cour Chevalier - Façade Nord

Description : Enduit extérieur - 2ème étage - Fenêtre 8

Localisation sur croquis : P8

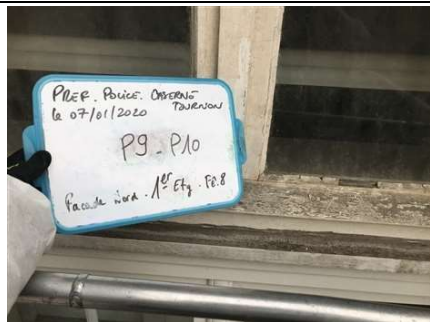
Photo n° PhA029

Localisation : Cour Chevalier - Façade Nord

Description : Joint de mastic de vitrage sur imposte - 1er étage - Fenêtre 8

Localisation sur croquis : P9

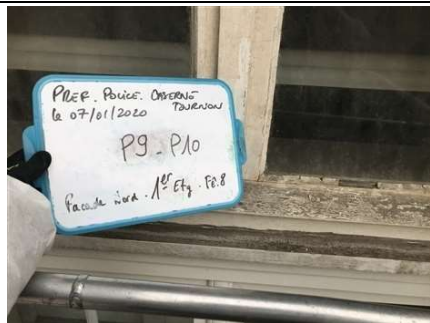
Photo n° PhA030

Localisation : Cour Chevalier - Façade Nord

Description : Peinture sur menuiserie - 1er étage - Fenêtre 8

Localisation sur croquis : P10

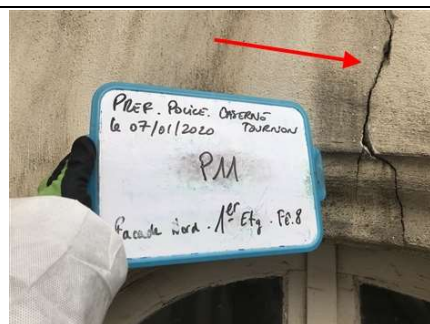
Photo n° PhA031

Localisation : Cour Chevalier - Façade Nord

Description : Enduit extérieur - 1er étage - Fenêtre 8

Localisation sur croquis : P11

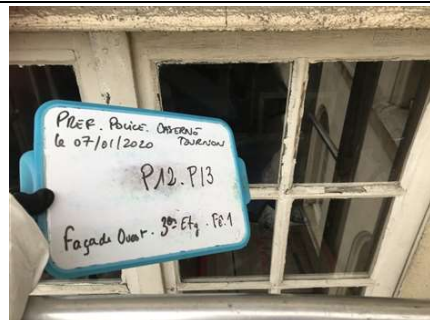
Photo n° PhA032

Localisation : Cour Chevalier - Façade Ouest

Description : Joint de mastic de vitrage sur imposte - 3ème étage - Fenêtre 1

Localisation sur croquis : P12

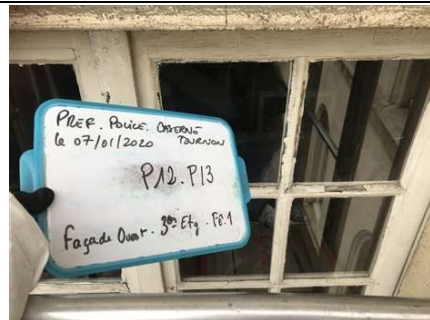
Photo n° PhA033

Localisation : Cour Chevalier - Façade Ouest

Description : Peinture sur menuiserie - 3ème étage - Fenêtre 1

Localisation sur croquis : P13

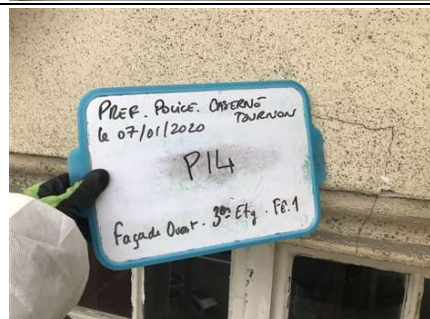
Photo n° PhA034

Localisation : Cour Chevalier - Façade Ouest

Description : Enduit extérieur - 3ème étage - Fenêtre 1

Localisation sur croquis : P14

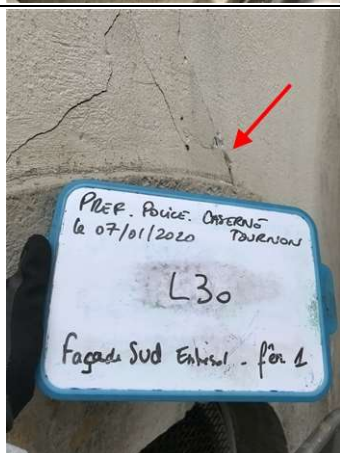
Photo n° PhA050

Localisation : Cour Chevalier - Façade Sud

Description : Enduit extérieur - Entresol - Fenêtre 1

Localisation sur croquis : P30

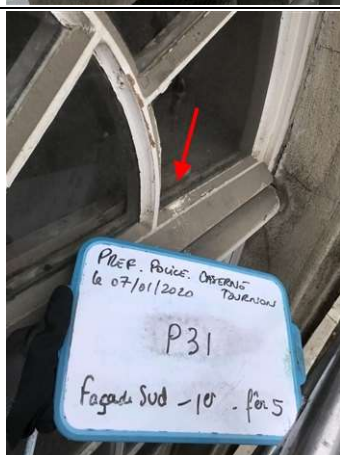
Photo n° PhA051

Localisation : Cour Chevalier - Façade Sud

Description : Joint de mastic de vitrage sur imposte - 1er étage - Fenêtre 5

Localisation sur croquis : P31

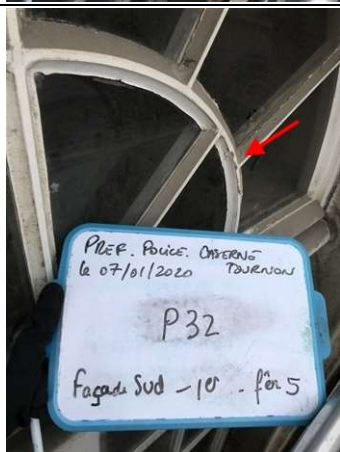
Photo n° PhA052

Localisation : Cour Chevalier - Façade Sud

Description : Peinture sur menuiserie - 1er étage - Fenêtre 5

Localisation sur croquis : P32

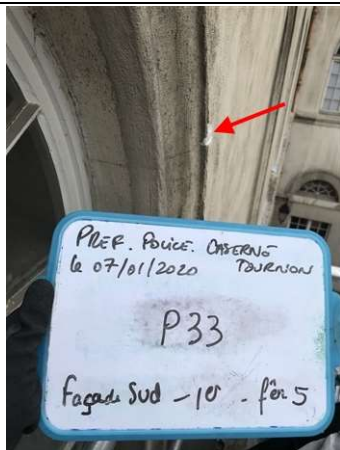
Photo n° PhA053

Localisation : Cour Chevalier - Façade Sud

Description : Enduit extérieur - 1er étage - Fenêtre 5

Localisation sur croquis : P33

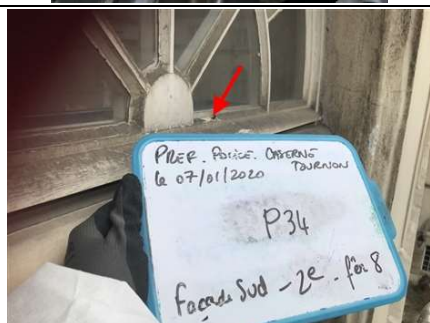
Photo n° PhA054

Localisation : Cour Chevalier - Façade Sud

Description : Joint de mastic de vitrage sur imposte - 2ème étage - Fenêtre 8

Localisation sur croquis : P34

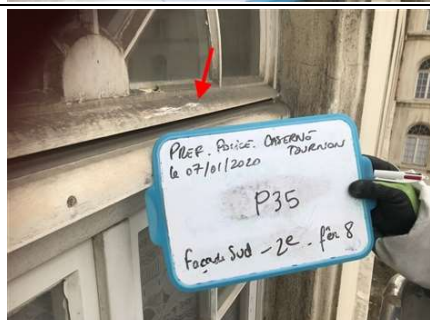
Photo n° PhA055

Localisation : Cour Chevalier - Façade Sud

Description : Peinture sur menuiserie - 2ème étage - Fenêtre 8

Localisation sur croquis : P35

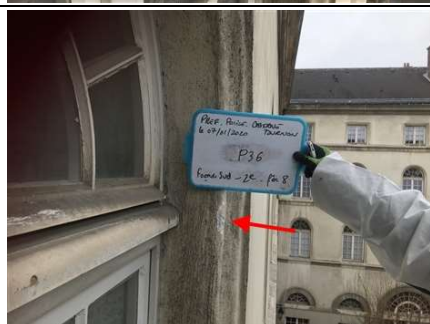
Photo n° PhA056

Localisation : Cour Chevalier - Façade Sud

Description : Enduit extérieur - 2ème étage - Fenêtre 8

Localisation sur croquis : P36

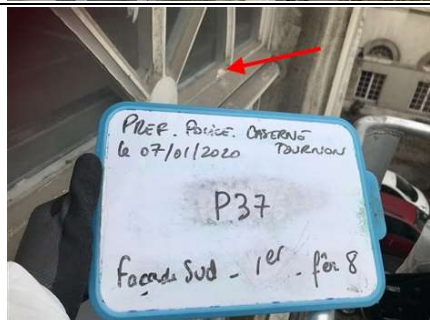
Photo n° PhA057

Localisation : Cour Chevalier - Façade Sud

Description : Joint de mastic de vitrage sur imposte - 1er étage - Fenêtre 8

Localisation sur croquis : P37

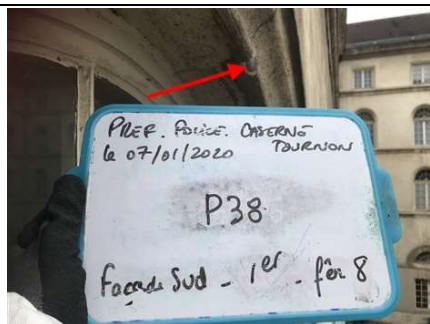
Photo n° PhA058

Localisation : Cour Chevalier - Façade Sud

Description : Enduit extérieur - 1er étage - Fenêtre 8

Localisation sur croquis : P38

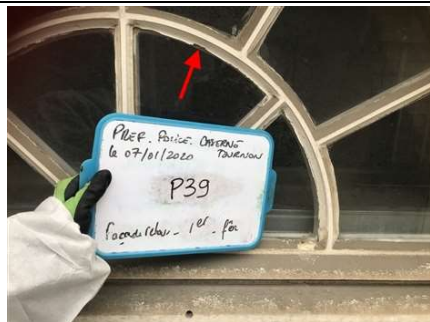
Photo n° PhA059

Localisation : Cour Chevalier - Façade Ouest (retour)

Description : Joint de mastic de vitrage sur fenêtre - 1er étage

Localisation sur croquis : P39

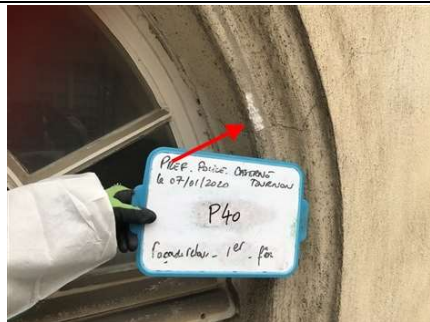
Photo n° PhA060

Localisation : Cour Chevalier - Façade Ouest (retour)

Description : Enduit extérieur - 1er étage

Localisation sur croquis : P40

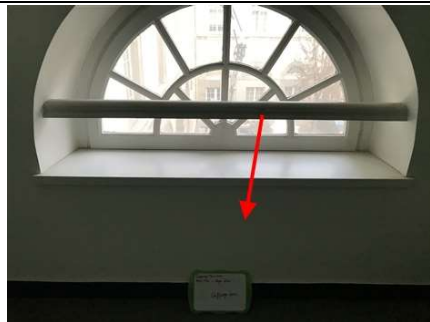
Photo n° PhA062

Localisation : Cour Chevalier - Mur cage d'escaliers - Façade Nord - 1er / 2ème; Cour Chevalier - Mur cage d'escaliers - Façade Nord - 2ème / 3ème
