Mission d'étude structure Caserne de la Garde Républicaine 10 rue de Tournon, Paris VI

Diagnostic de Structure

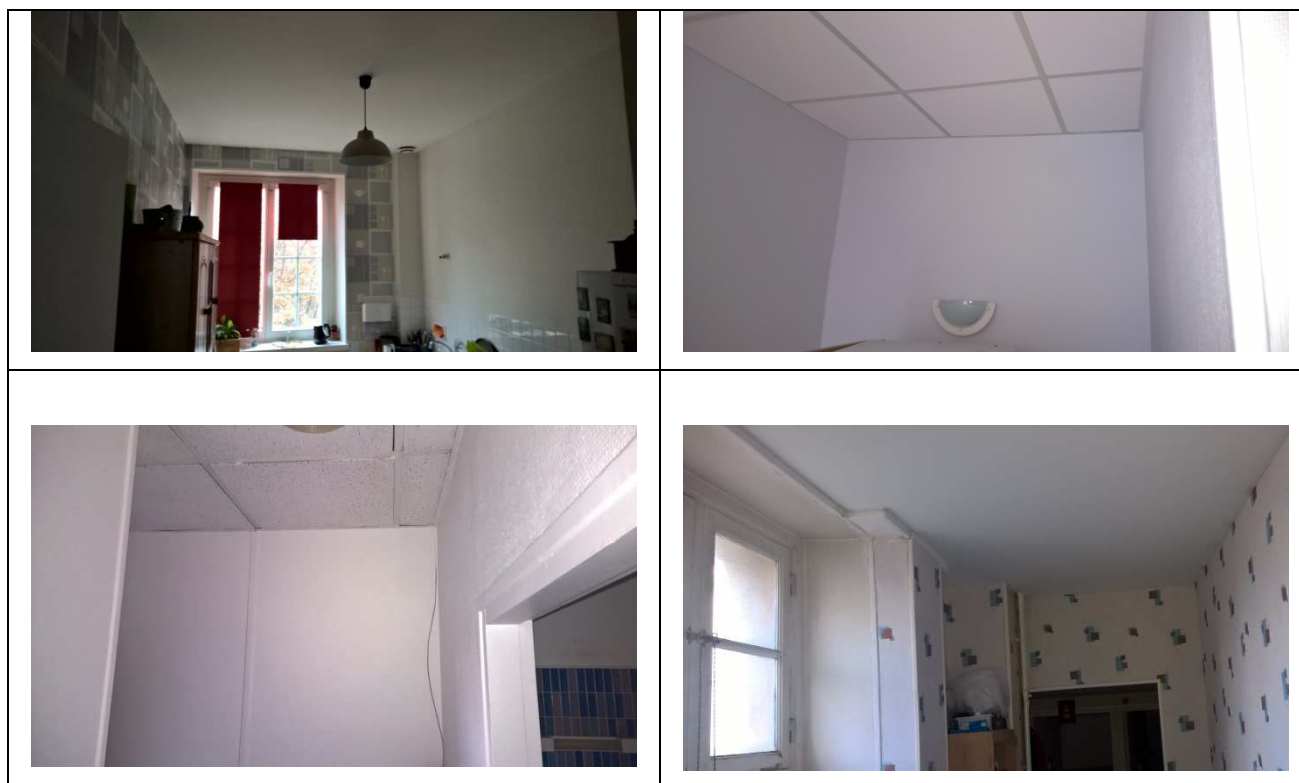
Même si certains appartements montrent des petites imperfections dues à l'usure, aucun ne montre de signe par rapport à un problème structurel.

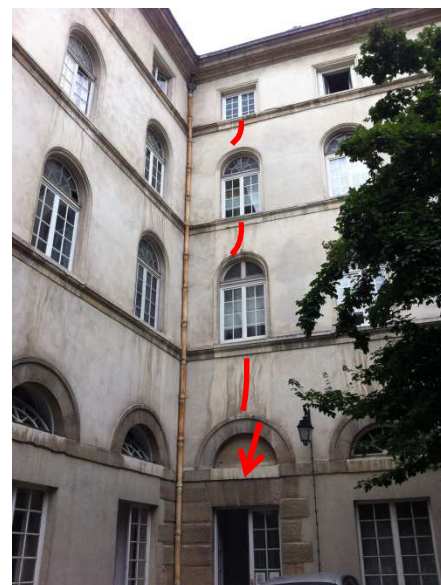
En observant avec attention le linteau en plate-bande, nous avons constaté que ces fissures s'accompagnent d'un glissement du claveau d'appuis (ou contre sommier droit).

La clef de voute en s'affaissant légèrement a entraîné une fissuration en chaîne sur les impostes situées à l'aplomb.

Face à ce constat, nous avons cherché à comprendre pourquoi le claveau aurait glissé. Le linteau en plate-bande tient grâce à la compression de ses éléments entre eux (à l'image d'une voûte), or si pour une raison particulière, le linteau subit un léger déplacement horizontal, les pierres ne se maintiennent plus entre-elles ; le glissement est alors inévitable.

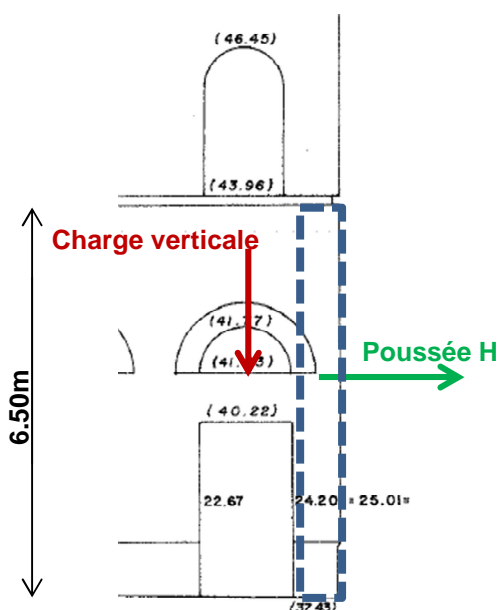
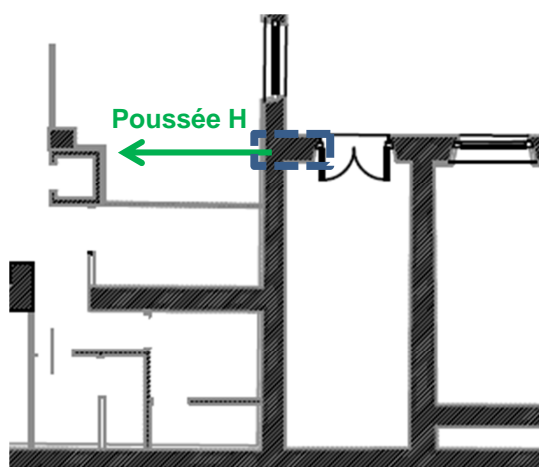
Ce déplacement horizontal peut être causé par la poussée horizontale due à la voûte de décharge qui au niveau du RdC peut s'avérer être préjudiciable car le jambage droit a une grande hauteur ($h=6.5\text{m}$) et n'est pas bloqué par un porteur.

Les fissures découleraient non pas d'un problème de fondation mais plutôt d'un manque de stabilité transversale du jambage maçonné formant l'angle du bâtiment.

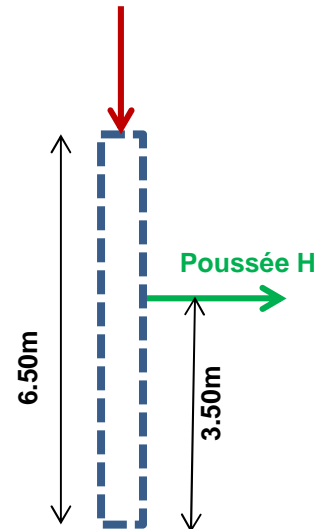
Effort Normal G+Q
