**Mission d'étude structure  
Caserne de la Garde Républicaine  
10 rue de Tournon, Paris VI**

**Diagnostic de Structure  
Rapport d'instrumentation 4<sup>ème</sup> trimestre**

IPA 170001  
27/03/2018

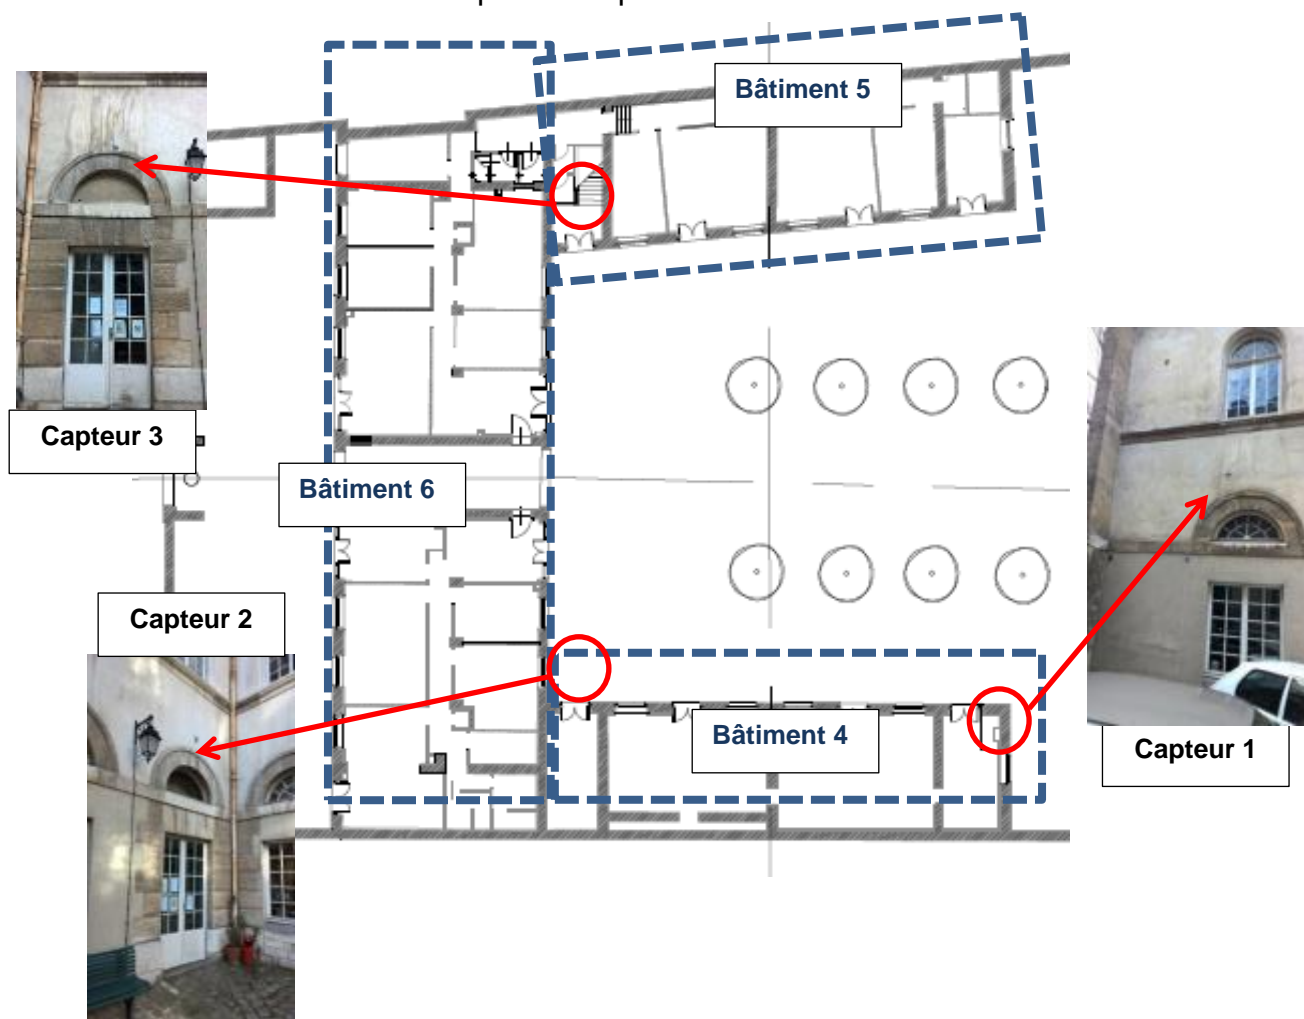
Les trois linteaux instrumentés sont repérés ci-après :

Ce capteur est placé sur la façade Est du bâtiment 4. Un témoin plâtre précédemment placé au-dessus de la voute par une autre entreprise n'avait pas montré de déplacement, cependant la présence des fissures nous indique un problème de charges qui ne sont pas bien supportées par le mur. Nous avons donc choisi de vérifier le déplacement sur la fissure au pied de la voute.

Le second capteur a été placé sur le bâtiment 4, sur la façade de la cage d'escaliers entre le Rez-de-Chaussée et le 1<sup>er</sup> étage. De la même façon que le premier, son implantation va permettre de détecter tout déplacement s'effectuant sur la façade de la cage d'escalier. Les fissures des cages d'escaliers sont plus impressionnantes que les autres, d'où ces implantations. De plus cela permettra de comparer le comportement des deux bâtiments dont la structure est similaire.

Le troisième capteur est placé sur le bâtiment 5, sur la façade de la cage d'escaliers entre le Rez-de-Chaussée et le 1<sup>er</sup> étage. Cet endroit est important à analyser car il y a une fissure toute hauteur le long de l'escalier (aussi bien à l'extérieur qu'à l'intérieur).

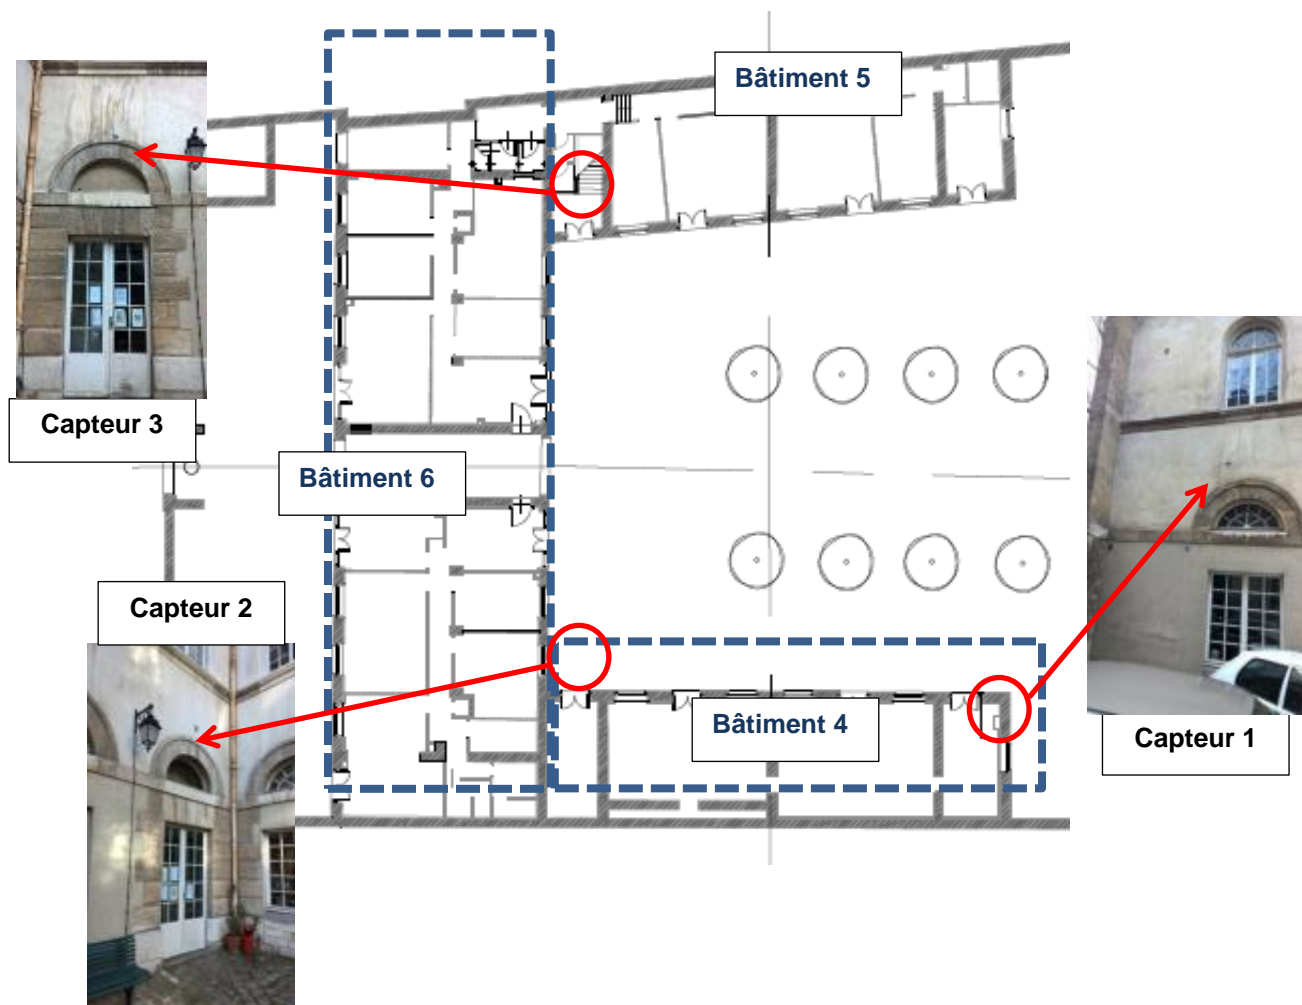
Nous rappelons les positions des fissures instrumentées.

Les deux fissures instrumentées par les capteurs 2 et 3 sont stables, les variations mesurées sont en lien direct avec la température.

La fissure située sur le pignon du bâtiment 4, instrumentée par le capteur 1 s'est agrandie de 0,1 mm pour une ouverture initiale de 1 mm.

Concernant cette fissure, l'étude de diagnostic basée notamment sur les fouilles de fondations avait écarté la cause géotechnique. La création de l'ouverture à posteriori était potentiellement remise en cause. Toutefois la fissure est située au-dessus de la voûte qui est antérieure. La diffusion des charges se fait sur chaque jambage sans sollicitation particulière du linteau de la nouvelle baie.

En l'état l'ouverture de cette fissure reste faible pour ce type de structure et ne présente pas de critère de gravité.

Concernant les fissures suivies par les capteurs 2 et 3, nous préconisons un calfeutrement de la fissure avec un mastic souple ou un pontage (enduit + toile) pour éviter la venue d'eau et l'éclatement de l'enduit par le phénomène de gel-dégel.

Concernant la fissure suivie par le capteur 1, nous préconisons à minima un calfeutrement de la fissure pour les mêmes risques. Par ailleurs il est envisageable de réaliser des travaux qui permettent au mur de retrouver son monolithisme : scellement de plusieurs armatures transversales à la fissure et injection de la fissure.
