**DIAGNOSTIC MUR DE SOUTÈNEMENT**

**IUT DU PUY**

**Diagnostic géotechnique**

**A23.13.557.a/I**

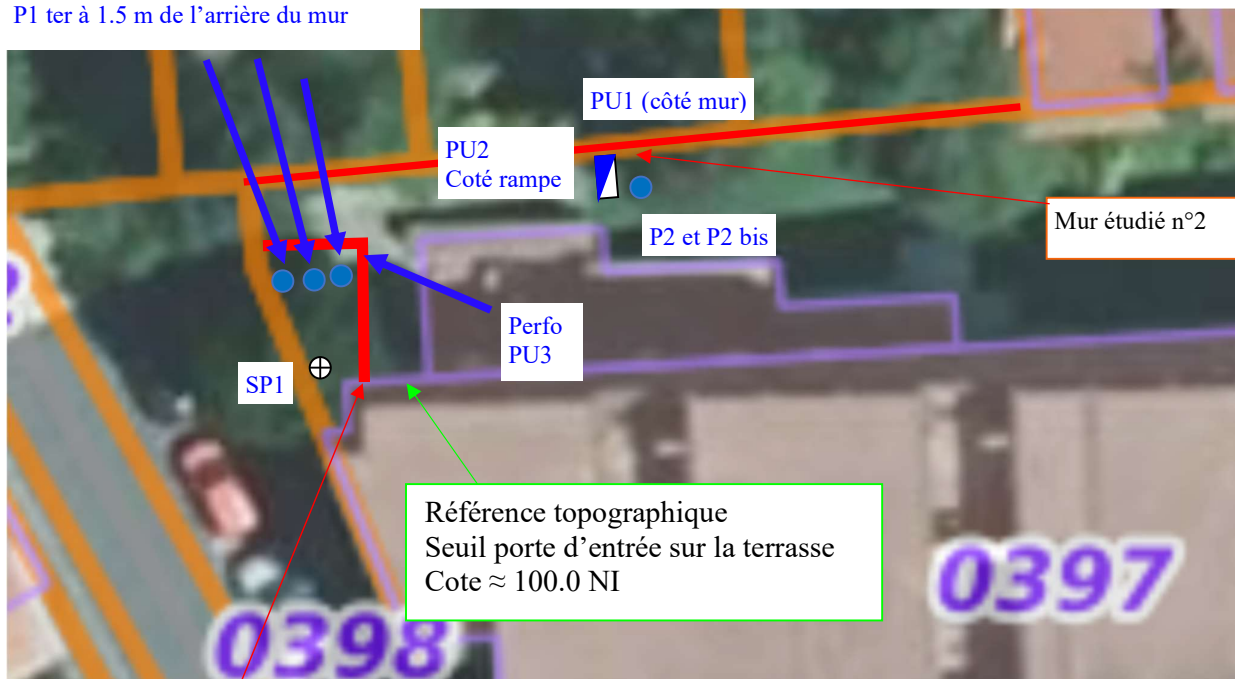
Mur étudié n°1

- Pour le mur n°1 en béton armé :
  - d'un basculement d'environ 4.5 cm vers l'arrière et légèrement vers le Nord,
  - d'une fissuration et d'une ouverture importante à la jonction avec le bâtiment adjacent. Notons que l'ouverture est maximale en tête du mur et que la fissure est quasi-nulle en pied de mur ;
- Pour le mur n°2 en maçonnerie de pierres :
  - d'un basculement très important du mur en direction du Nord (de plus de 10°),
  - de fissurations importantes ;
- Pour l'emmarchement :
  - de fissurations notables,
  - d'affaissements.

Ces résultats semblent cohérents avec les désordres observés. En effet, le mur a basculé vers l'amont (avec 4.5 cm de recul en tête) et il n'y a quasiment pas eu de mouvement en base (quasiment pas de fissure en pied au niveau de la jonction avec le bâtiment). Par ailleurs, le mur étant ancré dans des formations remaniées lors de la construction du bâtiment aval de l'IUT, **un poinçonnement ou un sous-dimensionnement vis-à-vis des caractéristiques géomécanique des sols d'ancrage paraît probable/cohérent.**

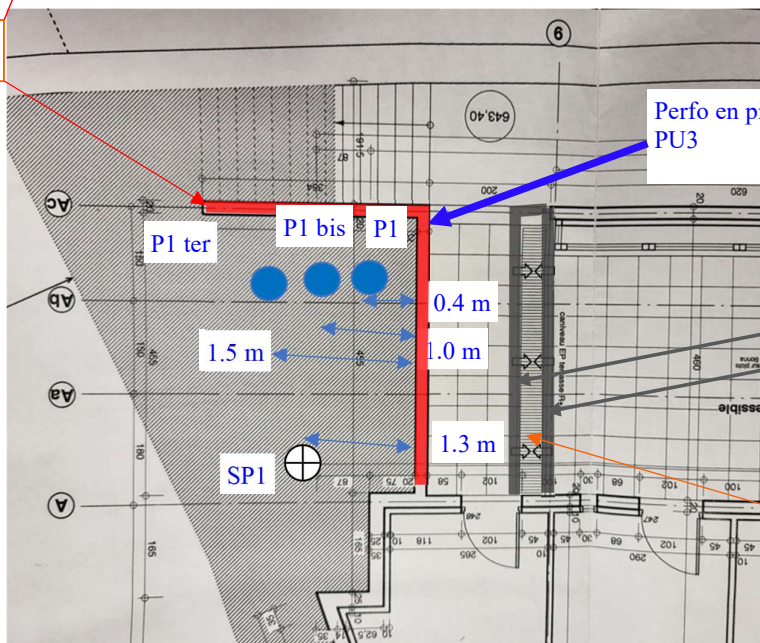
Perfo en pied de mur  
PU3

Murs du bâtiment qui descendent de 2 niveaux par rapport au niveau de la terrasse
