DIAGNOSTIC FAISABILITE SECURITE INCENDIE CHU DE RANGUEIL

BATIMENTS ADMINISTRATION - INTERNATS- PHARMACIE ET
MEDECINE

NOTICE FAISABILITE

ARTELIA BATIMENT & INDUSTRIE

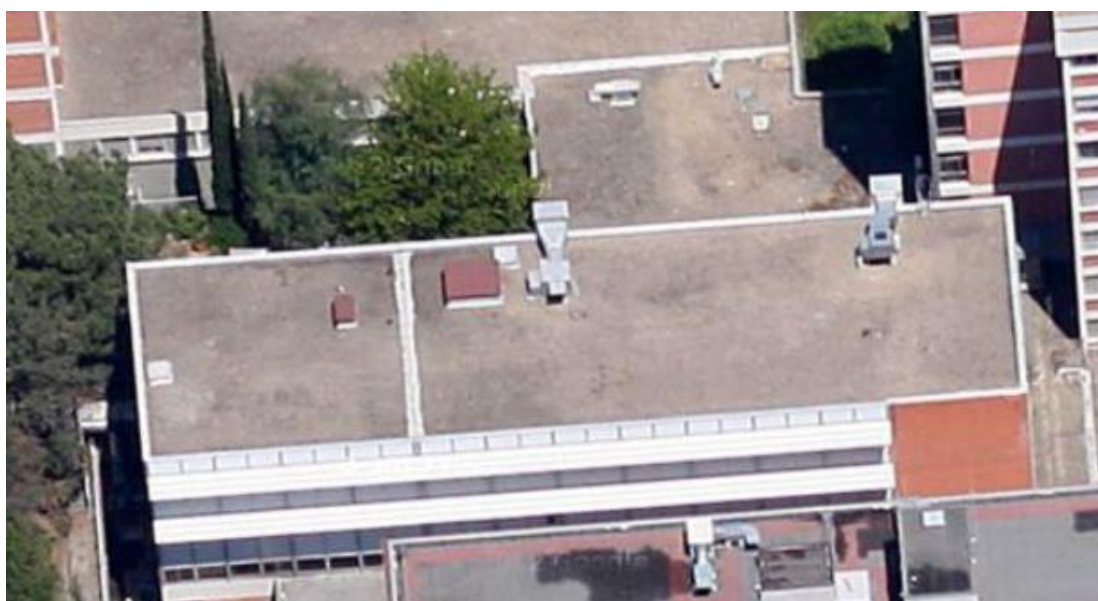
Vue d'ensemble Bâtiment Administration : Façade Sud

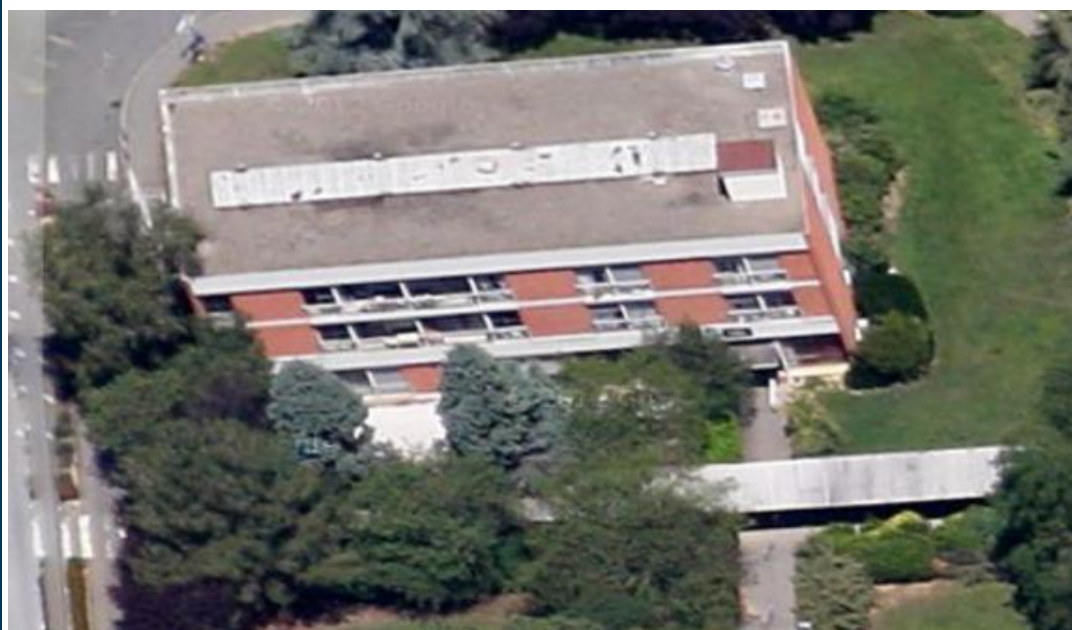
Vue d'ensemble Bâtiment Internat Pharmacie : Façade Sud

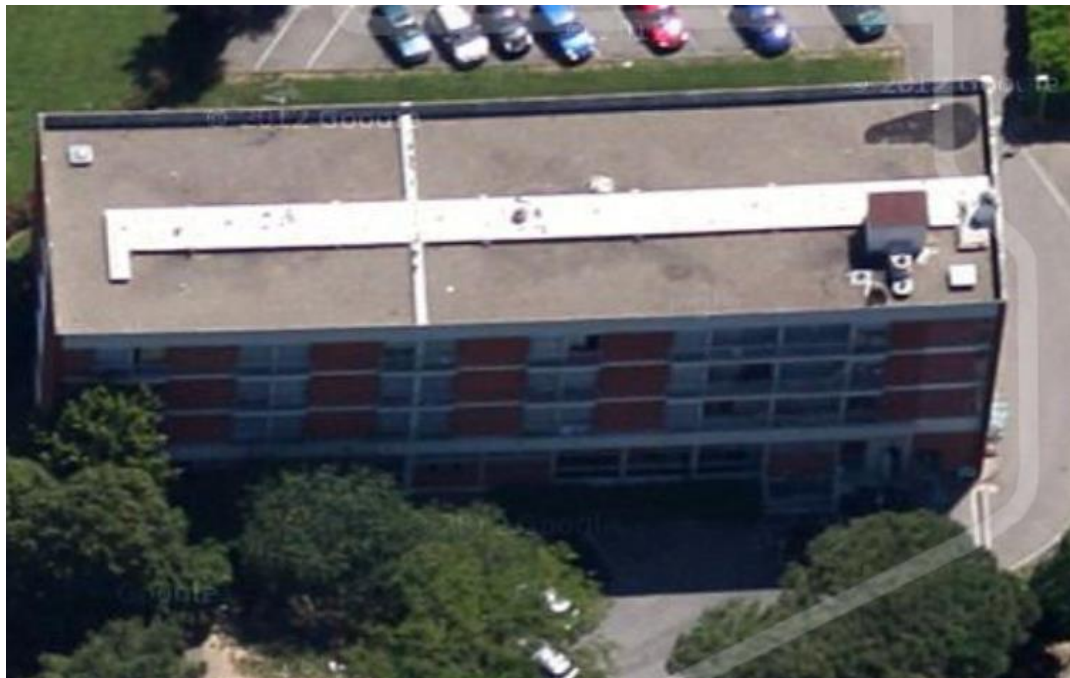
Vue d'ensemble Bâtiment Internat Médecine : Façade Ouest

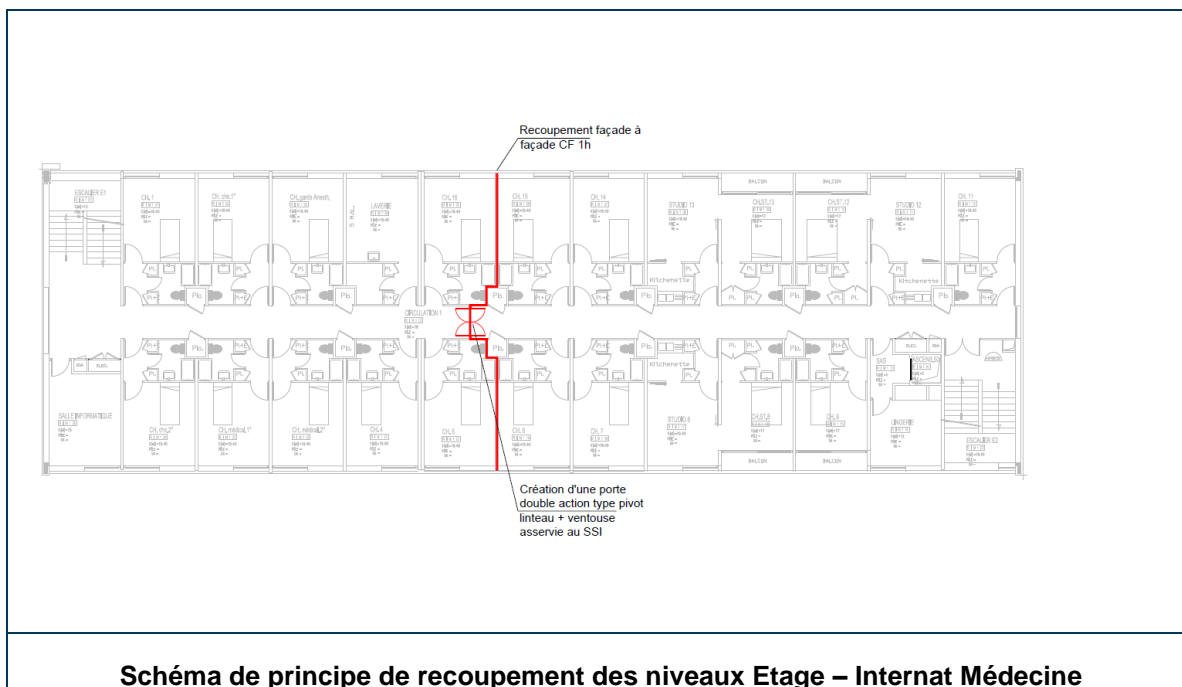
La mise en œuvre d'un recoupement de façade à façade par adjonction d'une cloison est réalisable.

Cette faisabilité pour la mise en place d'une part des éléments de cloisons et menuiseries intérieures de recouvrements imposera une série de travaux sur les seconds œuvres environnement (sols, plafonds, etc.)

Pour le niveau RDC voir le plan § 2.5.6.2 est prévu en remplacement de la porte vitrée entre la salle à manger et la circulation centrale une porte asservie au SSI (maintenu ouverte pour des raisons d'exploitation).

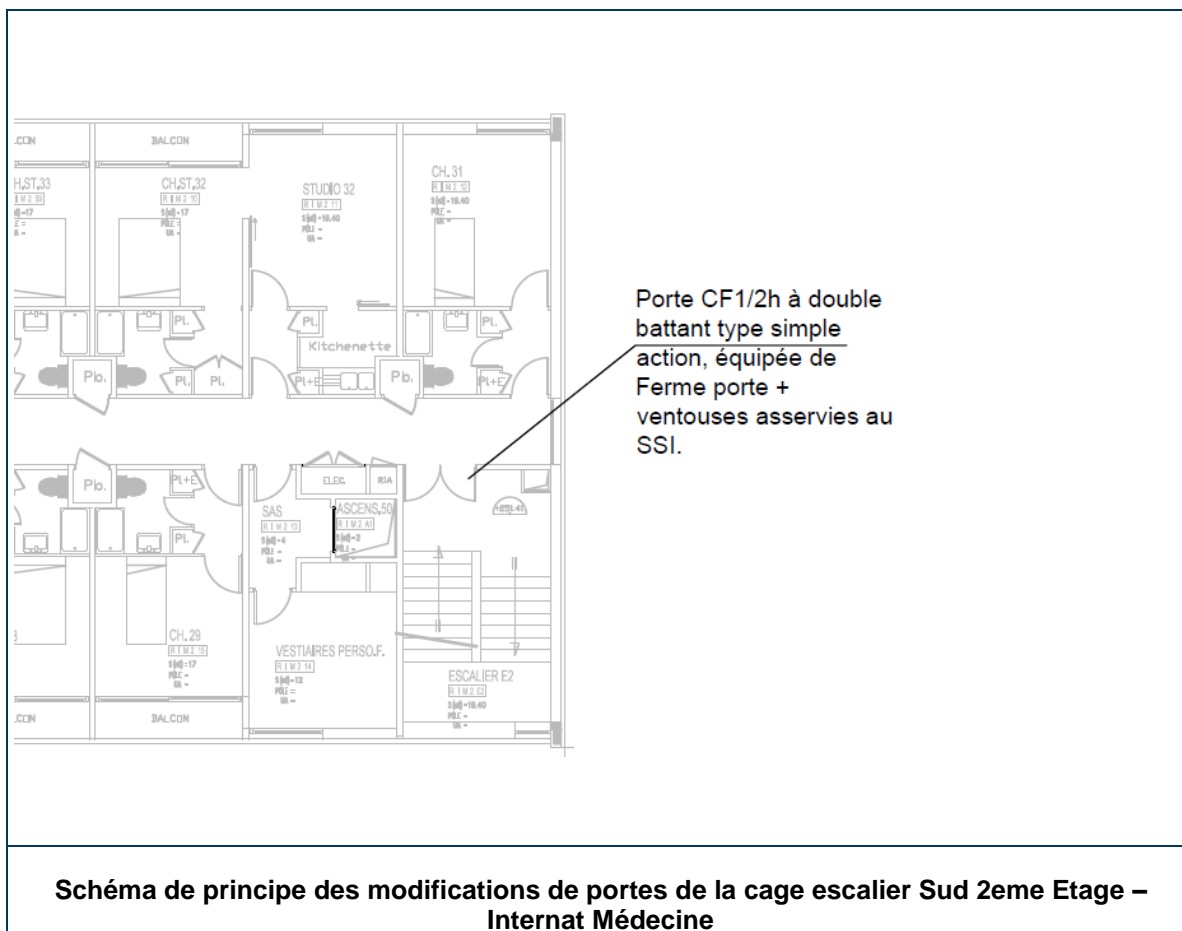
Les portes des cages d'escaliers seront remplacés car ne possédant pas de PV :

- Fourniture et pose de porte à double battant simple action équipés de ventouses asservis au SSI

Ce principe PCF et asservi est reproduit au R+1 / R+3

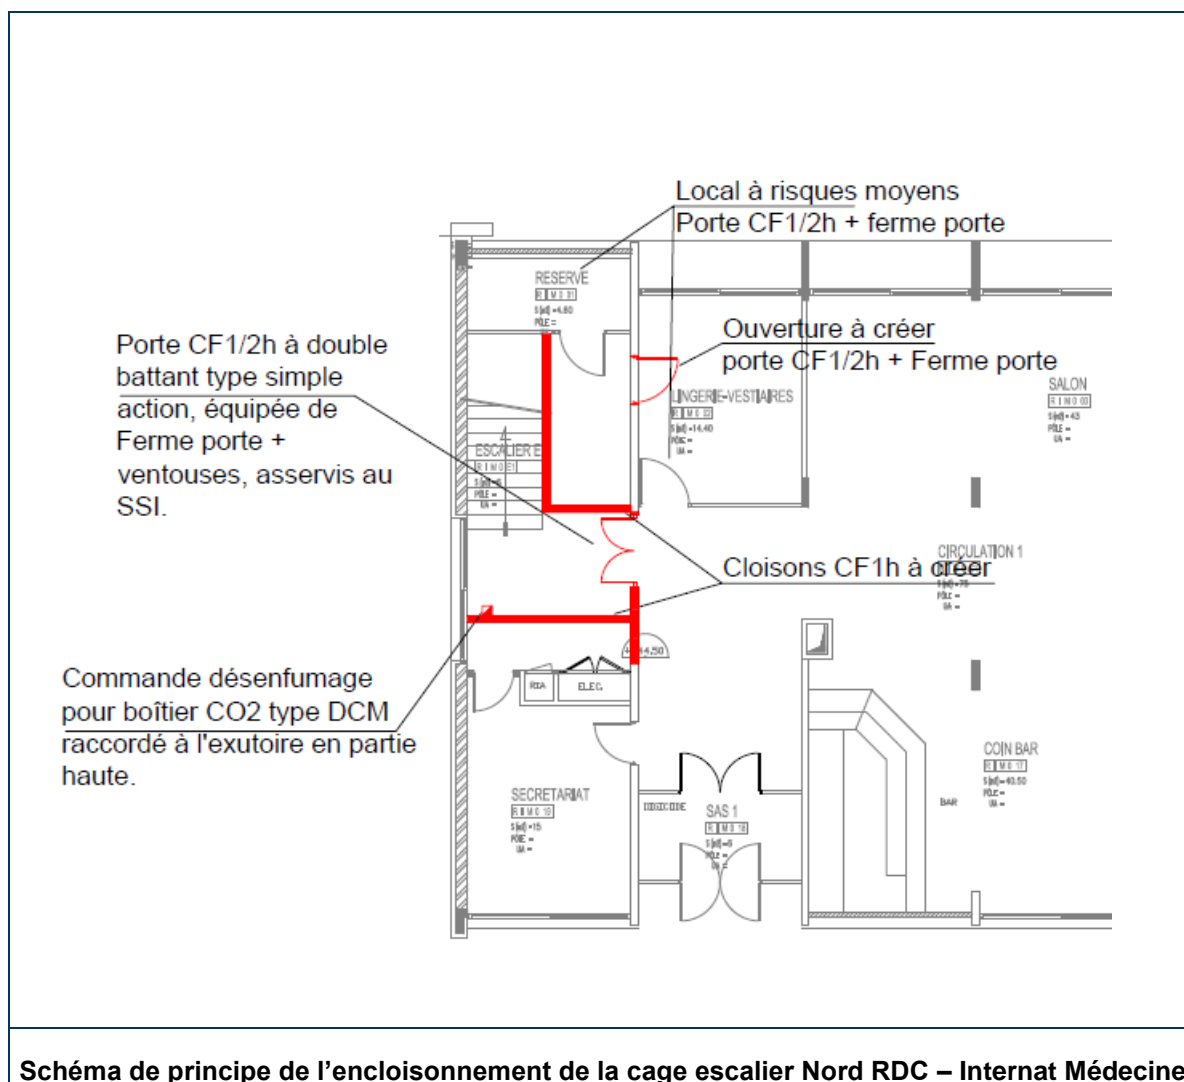
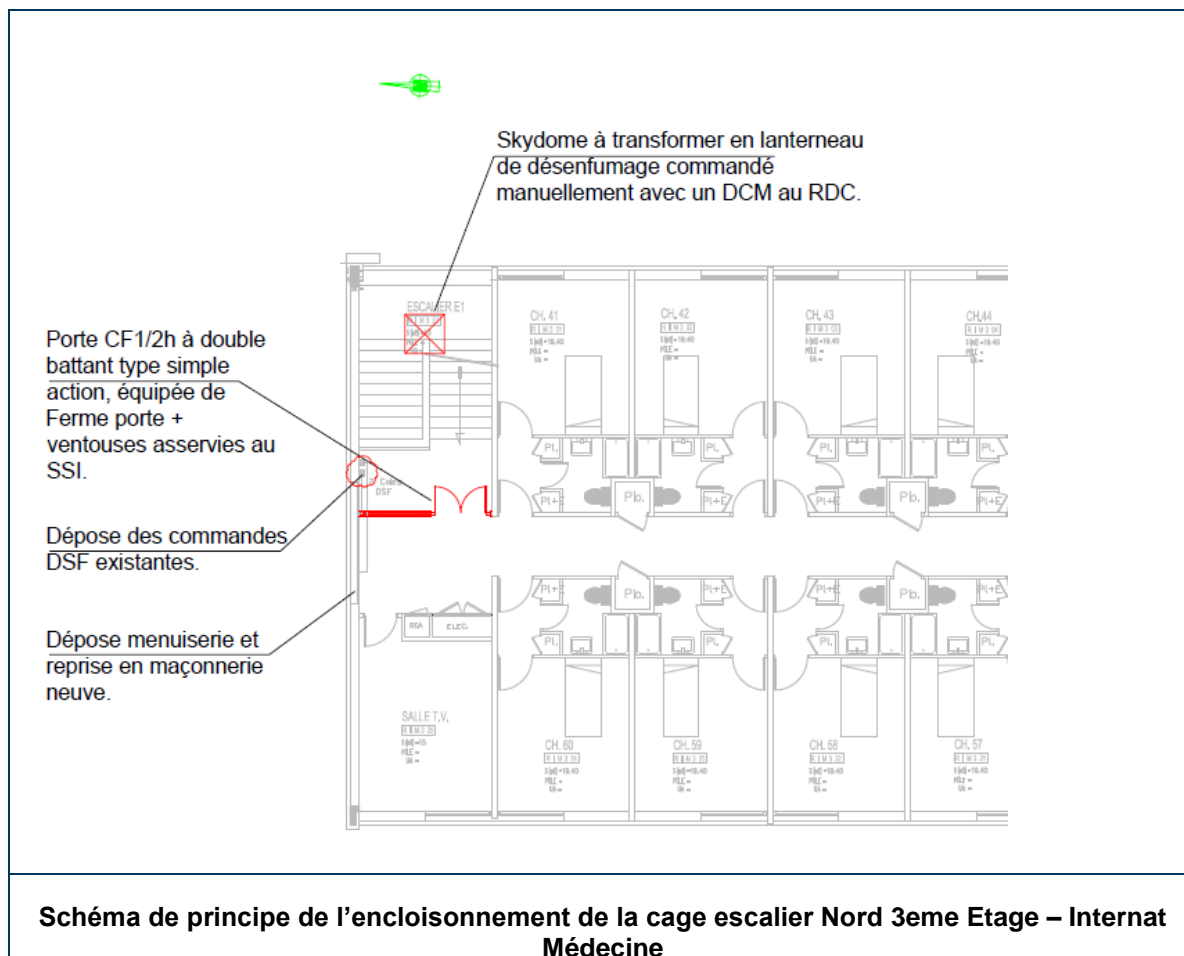
- Le local réserve en fond de vide sous escalier qui ne devra pas déboucher directement dans la cage escalier
- Les gaines techniques ne devant pas être dans la cage escalier, aussi la solution proposée :
 - Création d'un cloisonnement selon plan joint.
 - La pièce stockage en fond de cage ne doit plus accéder directement sur la cage escalier, aussi la proposition de faisabilité est de cantonner strictement la cage escalier par des cloisonnements toutes hauteurs
 - La création d'une ouverture pour entre le local lingerie vestiaire et le « SAS » vers la réserve dans mur existant (reprise par poutre métalliques et reprise des second œuvre associé,

- Mise en place d'une cloison
- L'accès aux gaines se fera alors par le bureau secrétariat.
- Nouveau boîtier DCM

Sont à comprendre de façon similaire en termes de préconisations aux niveaux 1 et 2 les prestations :

- Dépose Menuiserie et reprise maçonnerie neuve
- Porte coupe-feu à double battant asservie au SSI

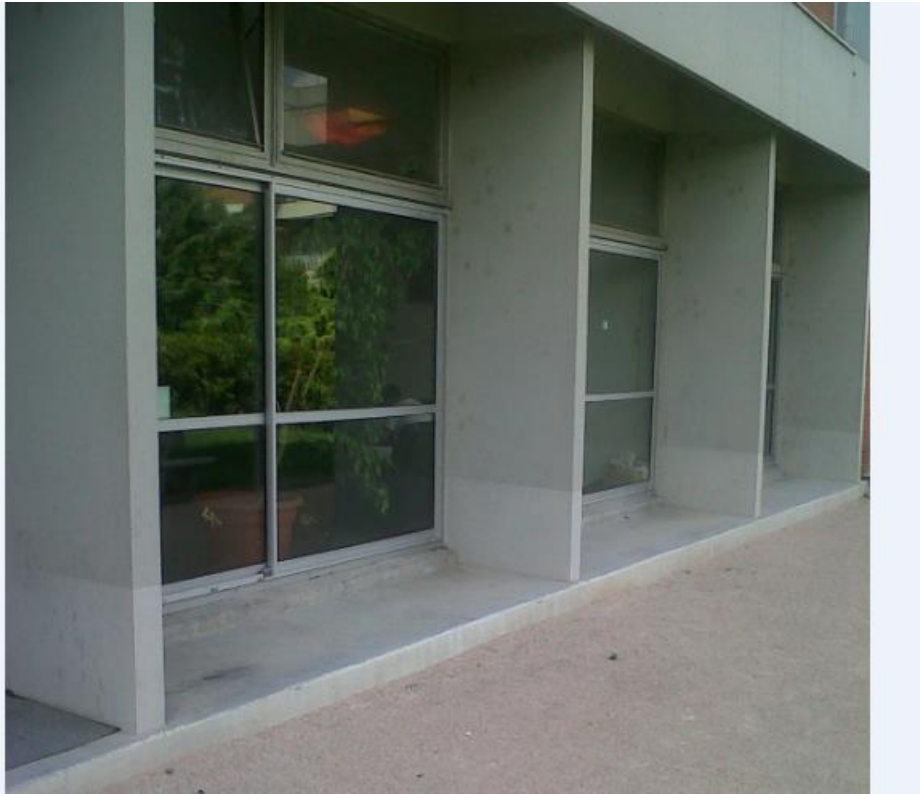
Vue Extérieure de la Façade Nord (Allège-Râtelier	Vue Intérieur de la façade Nord

Vue Extérieur de la Façade EST

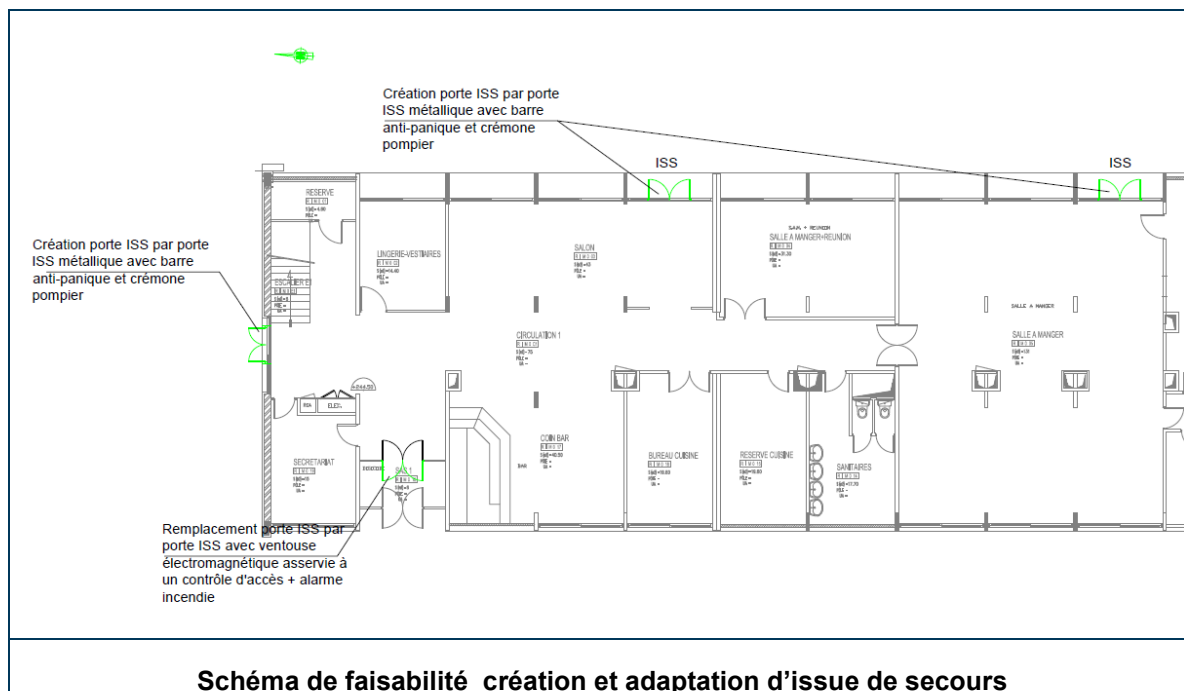
Les portes existantes d'entrées présentent en sens d'ouverture non conforme à l'évacuation et des verrous à aiguiller.

- Dépose du verrou à aiguilles
- Modification du sens d'ouvertures

- Dans la cage escalier Nord
 - Mise en œuvre d'une issue de secours pour les cages escaliers et accès étages (rendant indépendant le RDC des Etages)

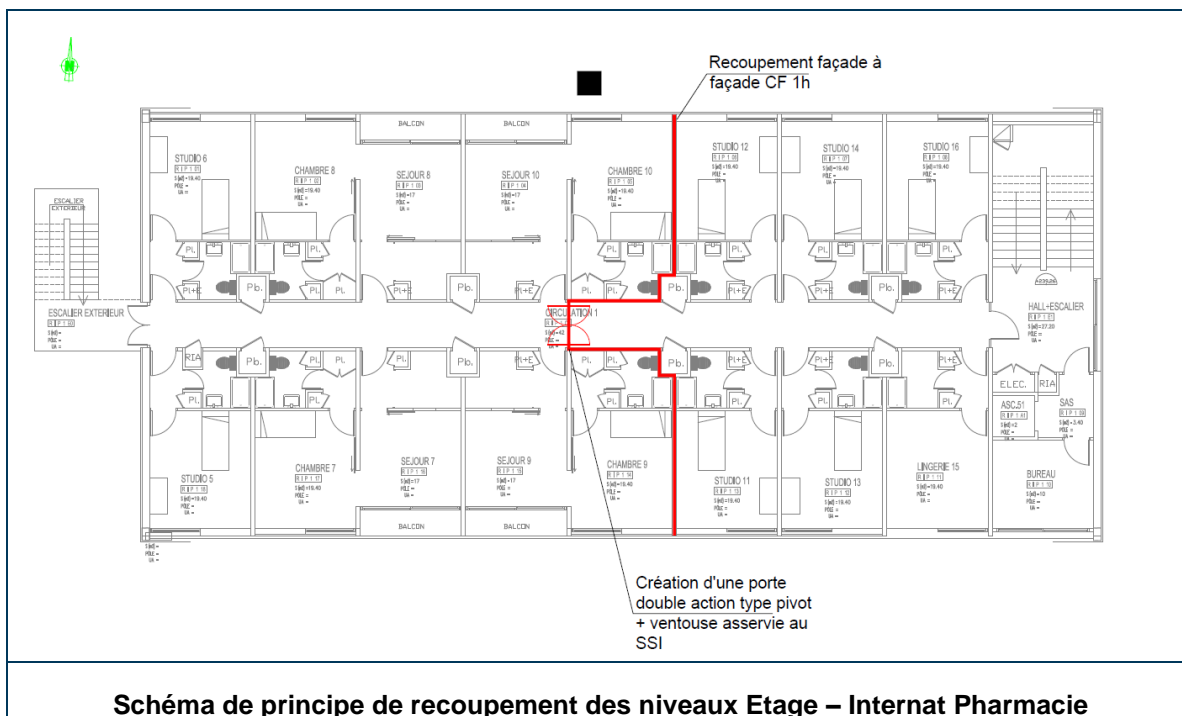
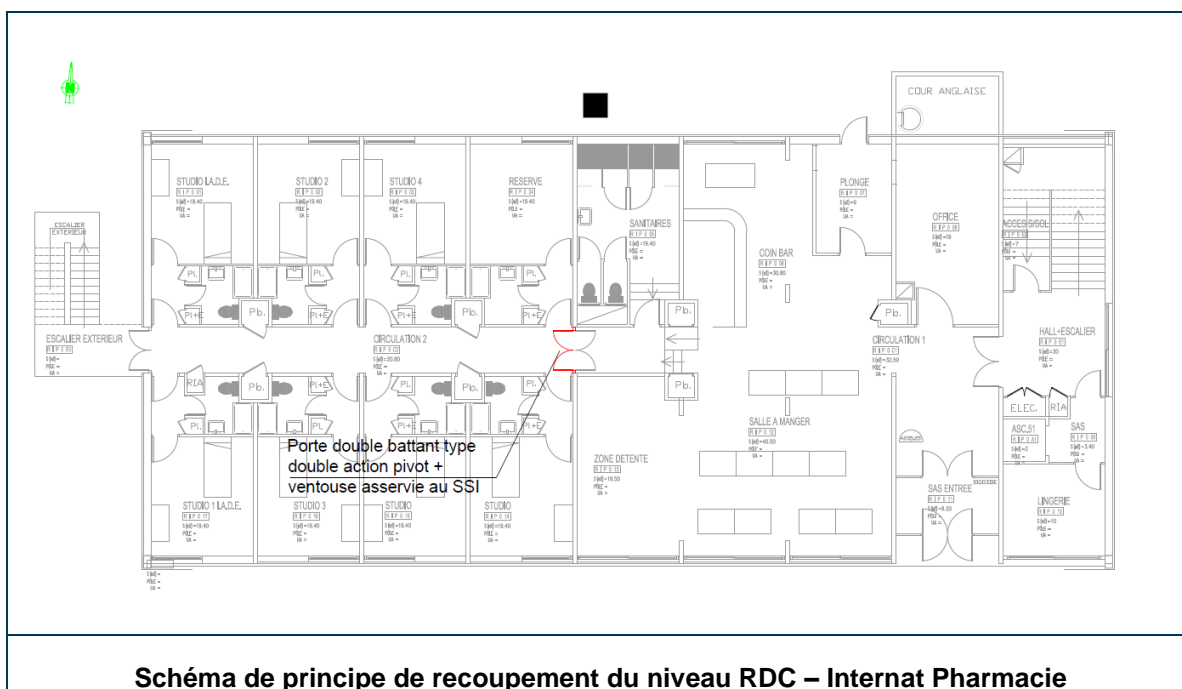
La mise en œuvre d'un recoupement de façade à façade par adjonction d'une cloison est réalisable.

Cette faisabilité pour la mise en place d'une part des éléments de cloisons et menuiseries intérieures de recouvrements imposera une série de travaux sur les seconds œuvres environnement (sols, plafonds, etc.).
