Dossier de diagnostics techniques

Rapport de mission de repérage des matériaux et produits contenant de l'amiante avant réalisation de travaux

Référence AMITRAV-E4983191-2401 12 juillet 2024

Bien	Autre
Adresse	Route De La Corniche 64701 HENDAYE CEDEX
Référence Cadastreale	NC
Propriétaire	ASSISTANCE PUBLIQUE HOPITAUX DE PARIS — HOPITAL MARIN DE HENDAYE Route De La Corniche Bp 40139 64701 HENDAYE CEDEX
Demandeur	ASSISTANCE PUBLIQUE HOPITAUX DE PARIS — HOPITAL MARIN DE HENDAYE Route De La Corniche Bp 40139 64701 HENDAYE CEDEX

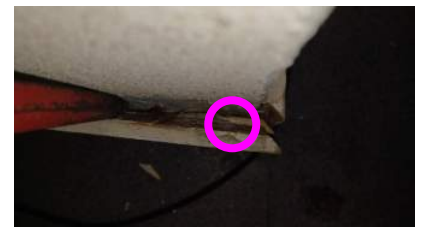
Prélèvement P003
Pièce 038-HND-01-016-00-RDC - 151_244
Localisation Faux plafond
Matériaux Panneaux et plaques Laine minérale + peinture blanche
Date 12 juillet 2024
Résultat Absence d'amiante
Commentaire

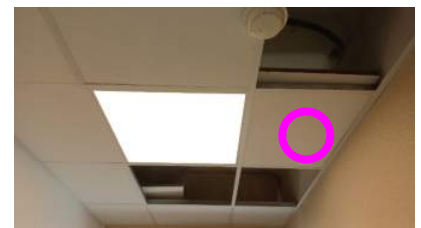
Prélèvement P004
Pièce 038-HND-01-016-00-RDC - 151_244
Localisation Plafond (Plénium)
Matériaux Peinture, Plâtre
Date 12 juillet 2024
Résultat Absence d'amiante
Commentaire

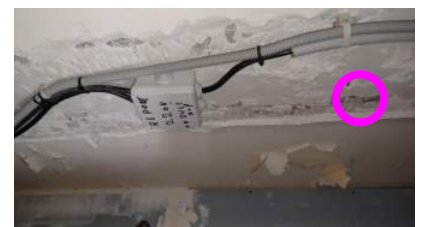
Prélèvement P005
Pièce 038-HND-01-016-00-RDC - 151_244
Localisation Plafond (Plénum)
Matériaux Enduits à base de plâtre ou ciment projetés, lissés ou talochés
Rebouchage
Date 12 juillet 2024
Résultat Absence d'amiante
Commentaire

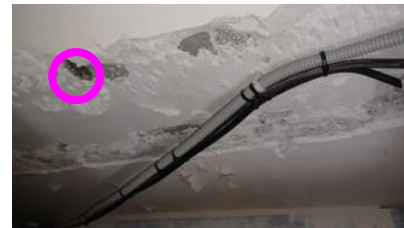
Prélèvement P006
Pièce 038-HND-01-016-00-RDC - 151_244
Localisation Mur B
Matériaux Bandes calicot
Date 12 juillet 2024
Résultat Absence d'amiante
Commentaire

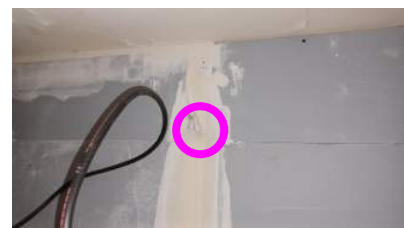
Prélèvement P007
Pièce 038-HND-01-016-00-RDC - 151_244
Localisation Mur D
Matériaux Peinture, Plâtre, Toile de verre
Date 12 juillet 2024
Résultat Absence d'amiante
Commentaire

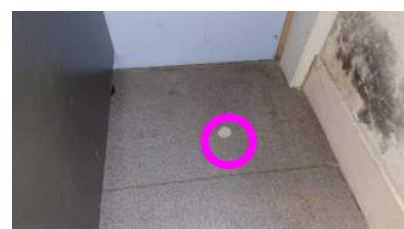
Prélèvement P011
Pièce 038-HND-01-016-00-RDC - 153_250
Localisation Sol
Matériaux Colles non bitumineuses, Ragréages, Sous-couches (carton, feutre...) des revêtements souples
Date 12 juillet 2024
Résultat Absence d'amiante
Commentaire

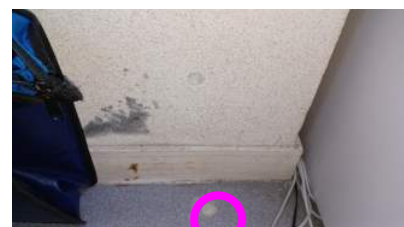
Prélèvement P012
Pièce 038-HND-01-016-00-RDC - 153_250
Localisation Mur D
Matériaux Ciment, Plâtre, Toile de verre
Date 12 juillet 2024
Résultat Absence d'amiante
Commentaire

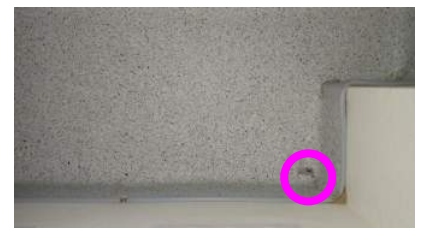
Prélèvement P016
Pièce 038-HND-01-016-00-RDC - 157_243
Localisation Sol
Matériaux Ragréages
Date 12 juillet 2024
Résultat Absence d'amiante
Commentaire

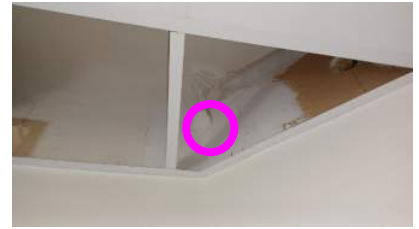
Prélèvement P018
Pièce 038-HND-01-016-00-RDC - 157_243
Localisation Mur C
Matériaux Bandes calicot
Date 12 juillet 2024
Résultat Absence d'amiante
Commentaire

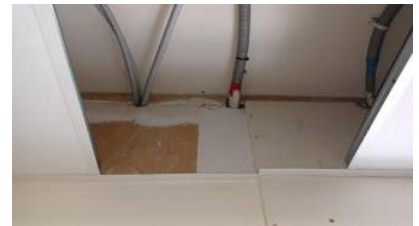
Prélèvement P019
Pièce 038-HND-01-016-00-RDC - 157_243
Localisation Mur B
Matériaux Enduits à base de plâtre ou ciment projetés, lissés ou talochés
Rebouchage
Date 12 juillet 2024
Résultat Absence d'amiante
Commentaire

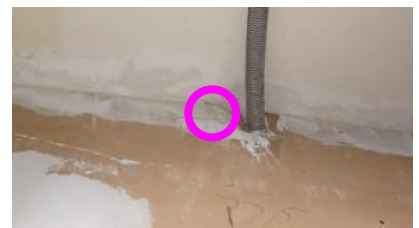
Prélèvement P020
Pièce 038-HND-01-016-00-RDC - 157_243
Localisation Plafond
Matériaux Enduits à base de plâtre ou ciment projetés, lissés ou talochés
Date 12 juillet 2024
Résultat Absence d'amiante
Commentaire

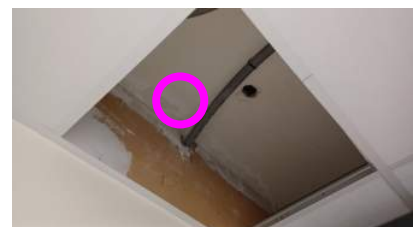
Prélèvement P021
Pièce 038-HND-01-016-00-RDC - 157_243
Localisation Mur C
Matériaux Peinture, Placoplâtre
Date 12 juillet 2024
Résultat Absence d'amiante
Commentaire

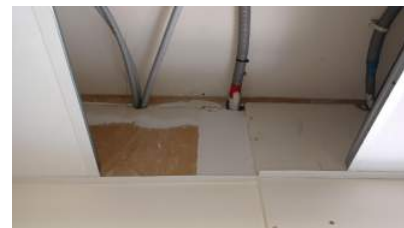
Prélèvement P022
Pièce 038-HND-01-016-00-RDC - 157_243
Localisation Mur D
Matériaux Peinture, Placoplâtre
Date 12 juillet 2024
Résultat Absence d'amiante
Commentaire

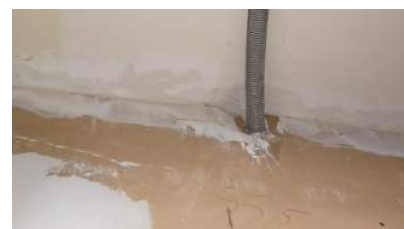
Prélèvement P023
Pièce 038-HND-01-016-00-RDC - 149_251
Localisation Sol
Matériaux Colles non bitumineuses, Sous-couches (carton, feutre...) des revêtements souples Lino 1
Date 12 juillet 2024
Résultat Absence d'amiante
Commentaire

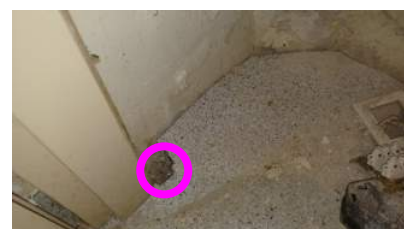
Prélèvement P024
Pièce 038-HND-01-016-00-RDC - 149_251
Localisation Sol
Matériaux Colles non bitumineuses, Sous-couches (carton, feutre...) des revêtements souples Lino 2
Date 12 juillet 2024
Résultat Absence d'amiante
Commentaire

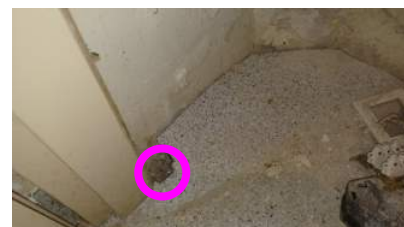
Prélèvement P025
Pièce 038-HND-01-016-00-RDC - 149_251
Localisation Sol
Matériaux Ragréages
Date 12 juillet 2024
Résultat Absence d'amiante
Commentaire

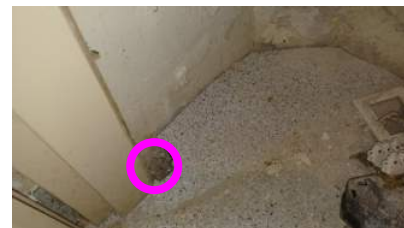
Prélèvement P026
Pièce 038-HND-01-016-00-RDC - 149_251
Localisation Tous les murs
Matériaux Enduits à base de plâtre ou ciment projetés, lissés ou talochés
Date 12 juillet 2024
Résultat Absence d'amiante
Commentaire

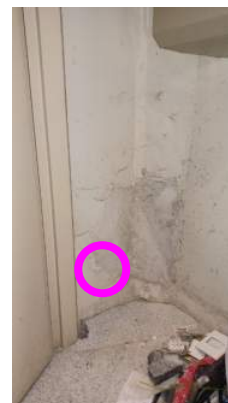
Prélèvement P027
Pièce 038-HND-01-016-00-RDC - 149_244
Localisation Sol
Matériaux Colles et joints de carrelage
Date 12 juillet 2024
Résultat Absence d'amiante
Commentaire

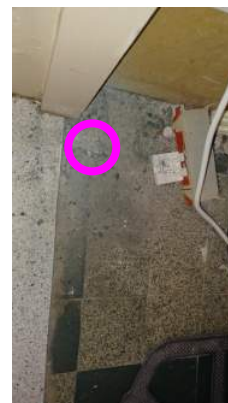
Prélèvement P028
Pièce 038-HND-01-016-00-RDC - 148_244
Localisation Escalier
Matériaux Colles non bitumineuses Marches, Sous-couches (carton, feutre...) des revêtements souples
Date 12 juillet 2024
Résultat Absence d'amiante
Commentaire

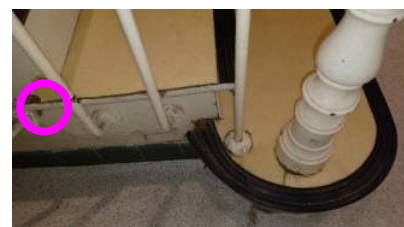
Prélèvement P029
Pièce 038-HND-01-016-00-RDC - 148_244
Localisation Escalier
Matériaux Nez de marche Colle
Date 12 juillet 2024
Résultat Absence d'amiante
Commentaire

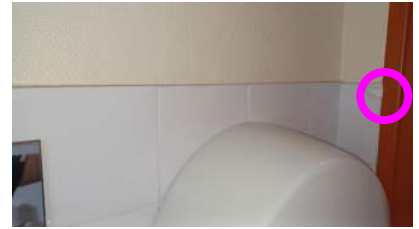
Prélèvement P042
Pièce 038-HND-01-016-00-R01 - 148_244
Localisation Mur C
Matériaux Peinture, Plâtre, Toile de verre
Date 12 juillet 2024
Résultat Absence d'amiante
Commentaire

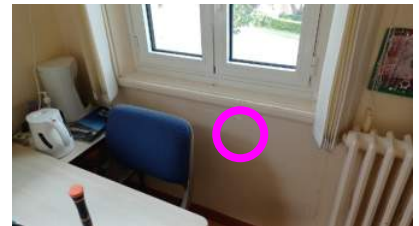
Prélèvement P043
Pièce 038-HND-01-016-00-R01 - 157_243
Localisation Mur D
Matériaux Peinture, Plâtre, Toile de verre
Date 12 juillet 2024
Résultat Absence d'amiante
Commentaire

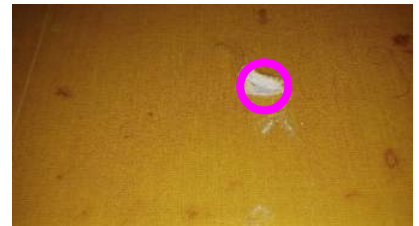
Prélèvement P044
Pièce 038-HND-01-016-00-R01 - 158_247
Localisation Mur F
Matériaux Bandes calicot
Date 12 juillet 2024
Résultat Absence d'amiante
Commentaire

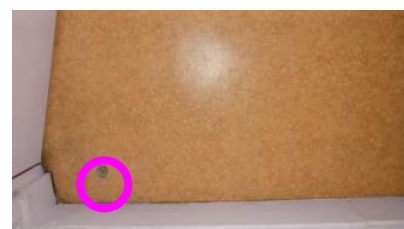
Prélèvement P046
Pièce 038-HND-01-016-00-R01 - 157_243
Localisation Sol
Matériaux Colles non bitumineuses, Sous-couches (carton, feutre...) des revêtements souples
Date 12 juillet 2024
Résultat Absence d'amiante
Commentaire

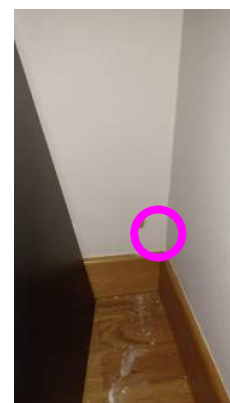
Prélèvement P047
Pièce 038-HND-01-016-00-R01 - 158_247
Localisation Mur D
Matériaux Peinture, Plâtre, Toile de verre
Date 12 juillet 2024
Résultat Absence d'amiante
Commentaire

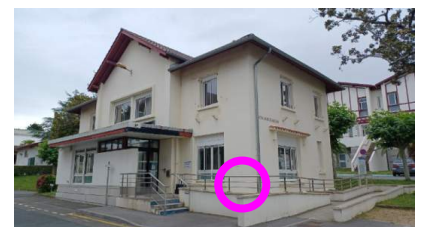
Prélèvement P056
Pièce 038-HND-01-016-00-FACADES - FACADES
Localisation Façade Ouest
Matériaux Enduits extérieurs (projetés, lissés ou talochés)
Date 12 juillet 2024
Résultat Absence d'amiante
Commentaire

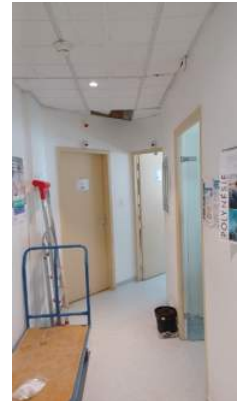
ZPSO P018

Localisation Tous les murs

Matériaux Bandes calicot

Résultat Absence d'amiante

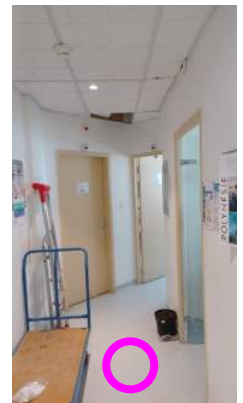
ZPSO P015

Localisation Sol

Matériaux Sous-couches (carton, feutre...) des revêtements souples, Colles non bitumineuses

Résultat Absence d'amiante

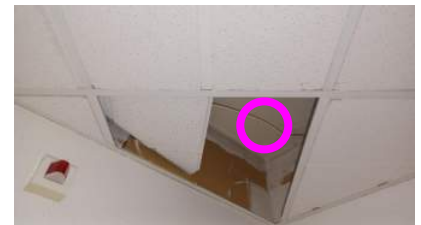
ZPSO P020

Localisation Plafond

Résultat Absence d'amiante

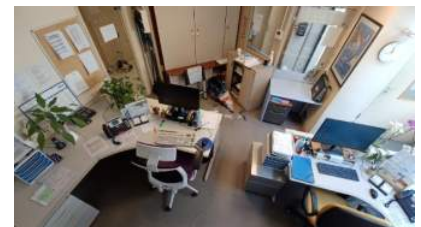
ZPSO P012

Localisation Tous les murs

Résultat Absence d'amiante

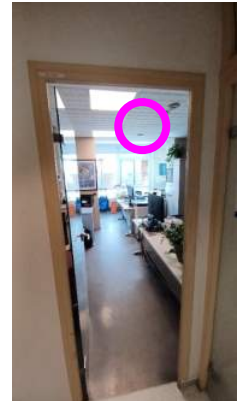
ZPSO P009

Localisation Plafond

Résultat Absence d'amiante

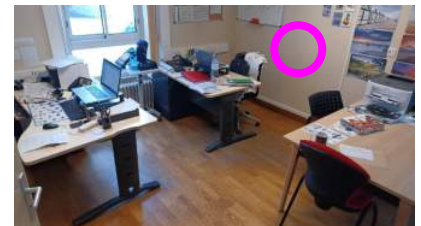
ZPSO P052

Localisation Tous les murs

Résultat Absence d'amiante

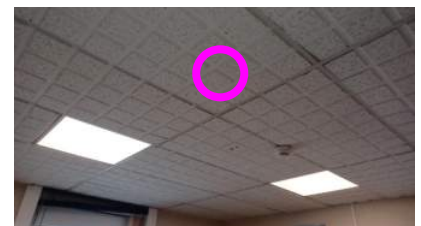
ZPSO P009

Localisation Plafond

Résultat Absence d'amiante

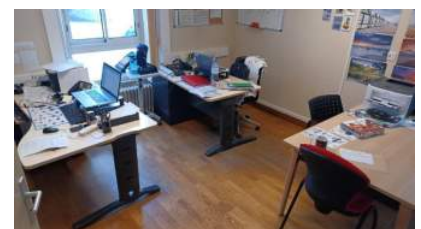
ZPSO P022

Localisation Tous les murs

Résultat Absence d'amiante

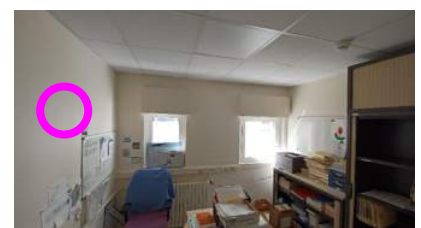
ZPSO P019

Localisation Tous les murs

Résultat Absence d'amiante

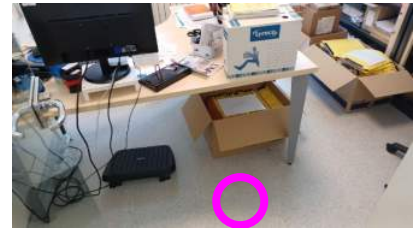
ZPSO P015

Localisation Sol

Matériaux Sous-couches (carton, feutre...) des revêtements souples, Colles non bitumineuses

Résultat Absence d'amiante

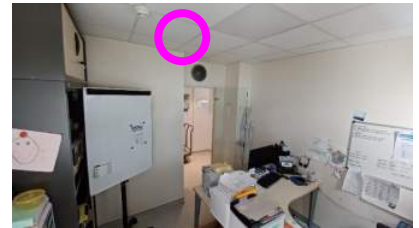
ZPSO P009

Localisation Plafond

Résultat Absence d'amiante

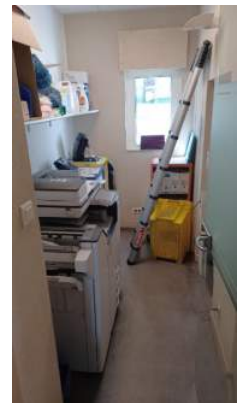
ZPSO P007

Résultat Absence d'amiante

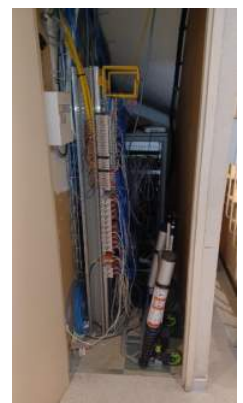
ZPSO P012

Résultat Absence d'amiante

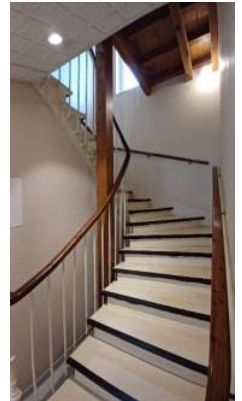
ZPSO P009

Résultat Absence d'amiante

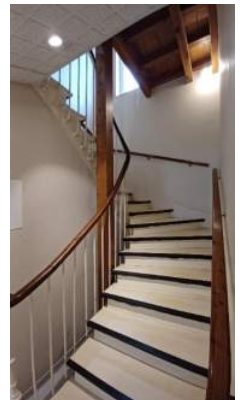
ZPSO P028

Résultat Absence d'amiante

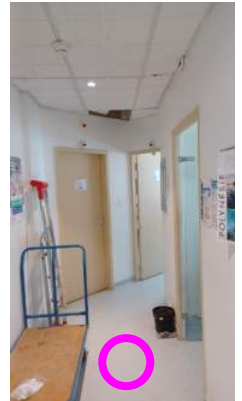
ZPSO P020

Résultat Absence d'amiante

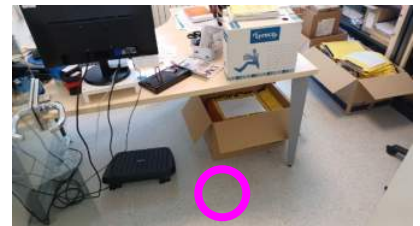
ZPSO P016

Résultat Absence d'amiante

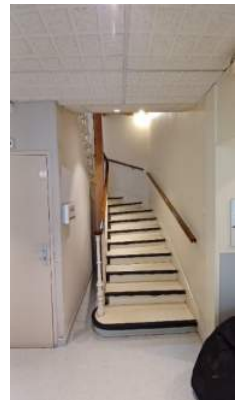
ZPSO P024

Résultat Absence d'amiante

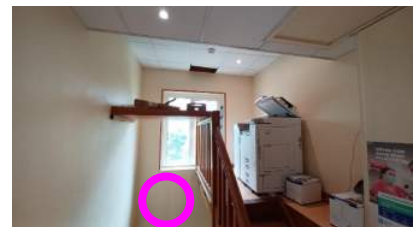
ZPSO P042

Résultat Absence d'amiante

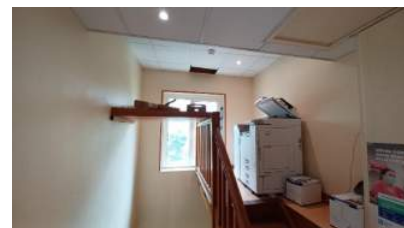
ZPSO P028

Résultat Absence d'amiante

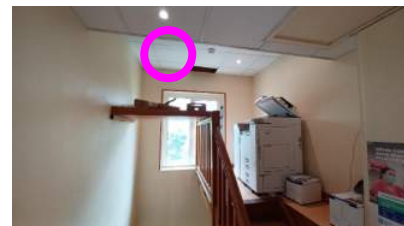
ZPSO P009

Résultat Absence d'amiante

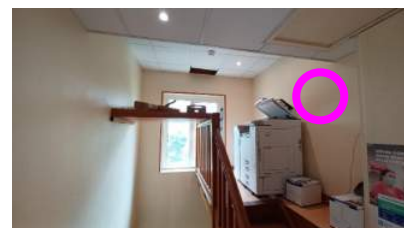
ZPSO P042

Résultat Absence d'amiante

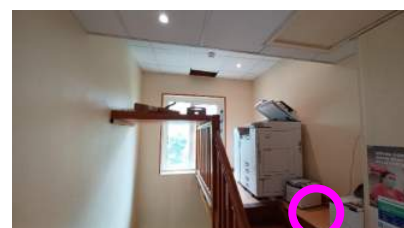
ZPSO P046

Résultat Absence d'amiante

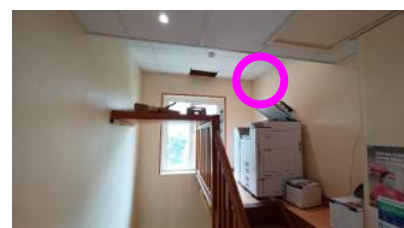
ZPSO P009

Résultat Absence d'amiante

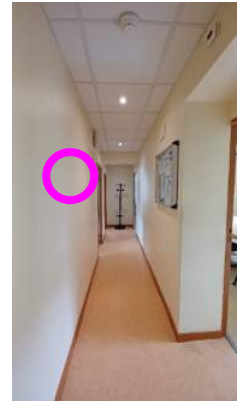
ZPSO P043

Résultat Absence d'amiante

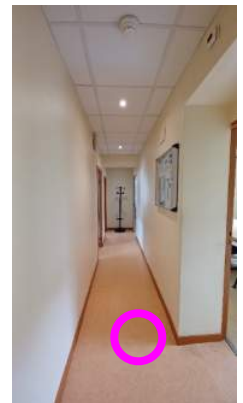
ZPSO P046

Résultat Absence d'amiante

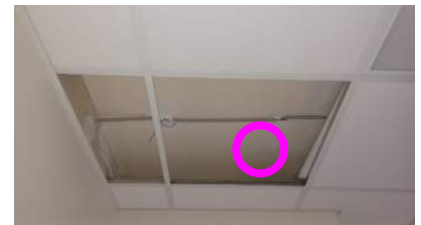
ZPSO P031

Résultat Absence d'amiante

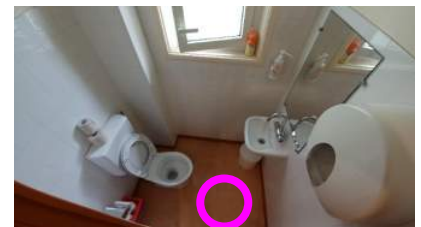
ZPSO P046

Résultat Absence d'amiante

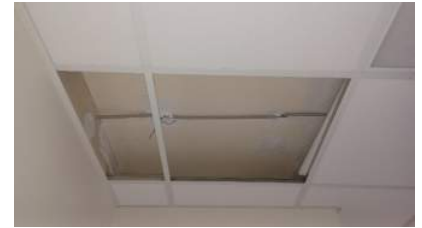
ZPSO P031

Résultat Absence d'amiante

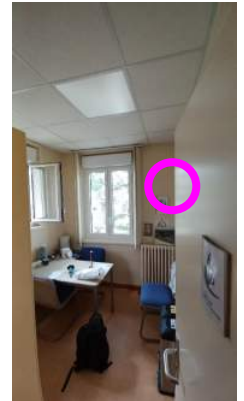
ZPSO P041

Résultat Absence d'amiante

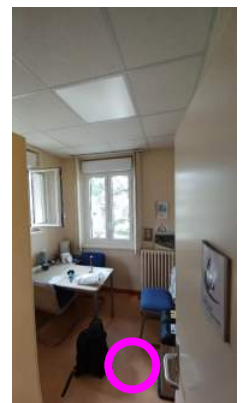
ZPSO P046

Résultat Absence d'amiante

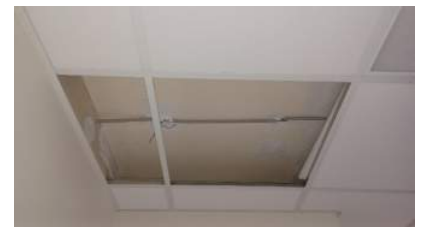
ZPSO P031

Résultat Absence d'amiante

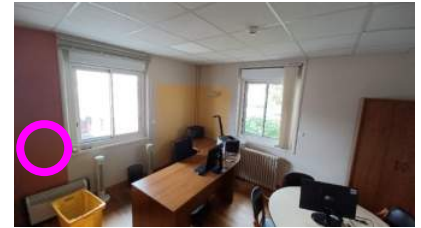
ZPSO P047

Pièce 038-HND-01-016-00-R01 - 158_247
Localisation Tous les murs
Matériaux
Date 12 juillet 2024
Résultat Absence d'amiante

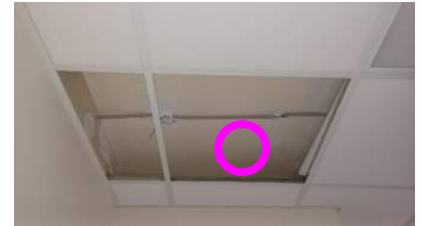
ZPSO P031

Pièce 038-HND-01-016-00-R01 - 158_247
Localisation Plafond
Matériaux
Date 12 juillet 2024
Résultat Absence d'amiante

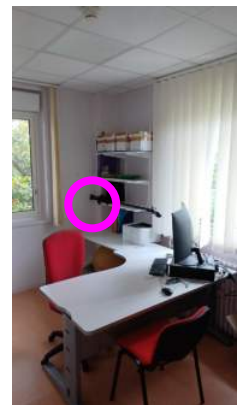
ZPSO P043

Pièce 038-HND-01-016-00-R01 - 157_243
Localisation Tous les murs
Matériaux
Date 12 juillet 2024
Résultat Absence d'amiante

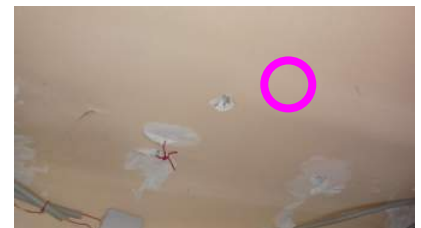
ZPSO P031

Pièce 038-HND-01-016-00-R01 - 157_243
Localisation Plafond
Matériaux
Date 12 juillet 2024
Résultat Absence d'amiante

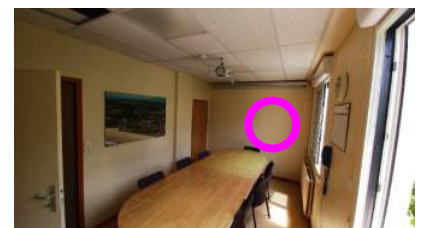
ZPSO P009

Pièce 038-HND-01-016-00-R01 - 157_243

Localisation Faux plafonds

Résultat Absence d'amiante

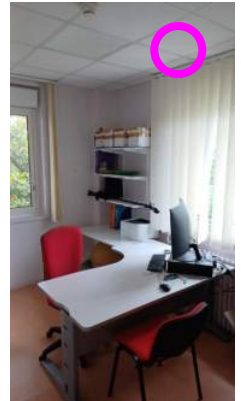
ZPSO P009

Pièce 038-HND-01-016-00-R01 - 158_247

Localisation Faux plafonds

Résultat Absence d'amiante

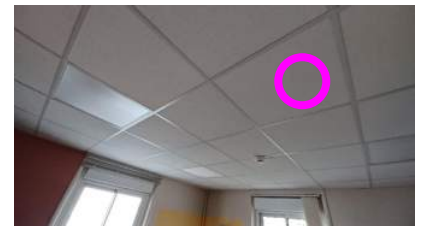
ZPSO P009

Pièce 038-HND-01-016-00-R01 - 152_246

Localisation Faux plafonds

Matériaux Panneaux et plaques

Résultat Absence d'amiante

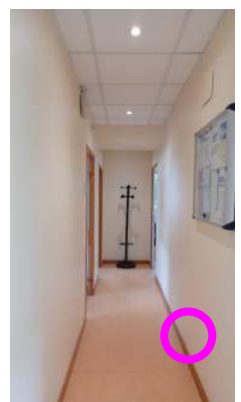
ZPSO P032

Pièce 038-HND-01-016-00-R01 - 157_243

Localisation Plinthe

Résultat Absence d'amiante

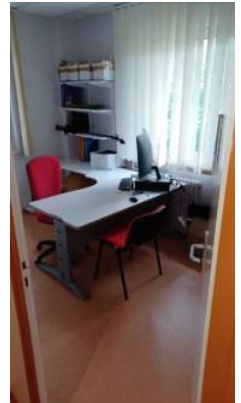
ZPSO P043

Pièce 038-HND-01-016-00-R01 - 153_249

Localisation Tous les murs

Matériaux Peinture, Toile de verre, Plâtre

Résultat Absence d'amiante

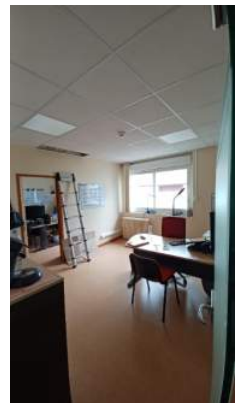
ZPSO P046

Pièce 038-HND-01-016-00-R01 - 153_249

Localisation Sol

Matériaux Sous-couches (carton, feutre...) des revêtements souples, Colles non bitumineuses

Résultat Absence d'amiante

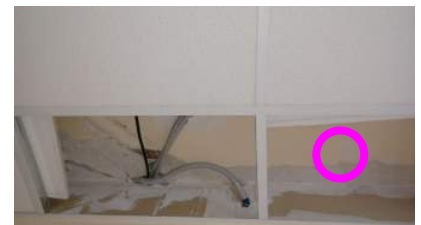
ZPSO P009

Pièce 038-HND-01-016-00-R01 - 153_249

Localisation Faux plafonds

Matériaux Panneaux et plaques

Résultat Absence d'amiante

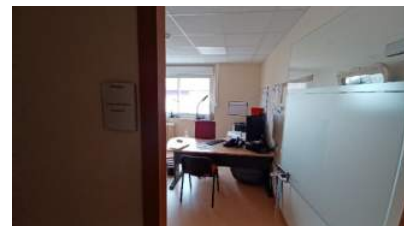
ZPSO P043

Pièce 038-HND-01-016-00-R01 - 150_249

Localisation Tous les murs

Matériaux Peinture, Toile de verre, Plâtre

Résultat Absence d'amiante

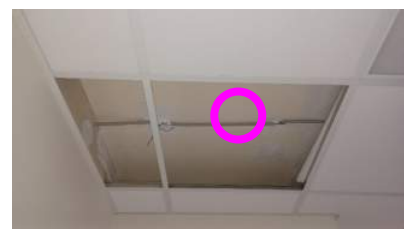
ZPSO P009

Pièce 038-HND-01-016-00-R01 - 150_249

Localisation Faux plafonds

Matériaux Panneaux et plaques

Résultat Absence d'amiante

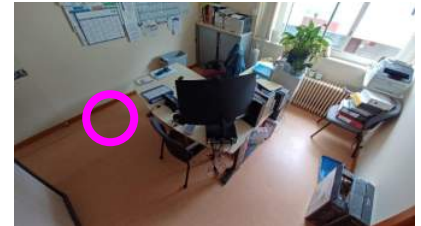
ZPSO P041

Pièce 038-HND-01-016-00-R01 - 146_244

Localisation Murs

Résultat Absence d'amiante

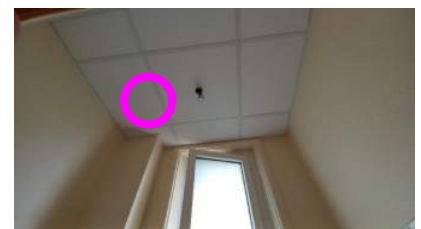
ZPSO P009

Pièce 038-HND-01-016-00-R01 - 144_245

Localisation Faux plafonds

Résultat Absence d'amiante

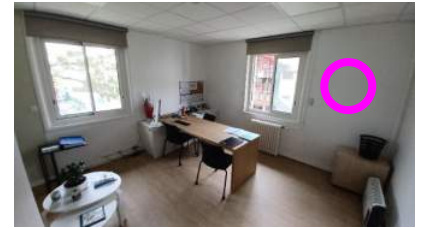
ZPSO P031

Pièce 038-HND-01-016-00-R01 - 146_249

Localisation Plafond

Matériaux Peinture, Plâtre

Résultat Absence d'amiante

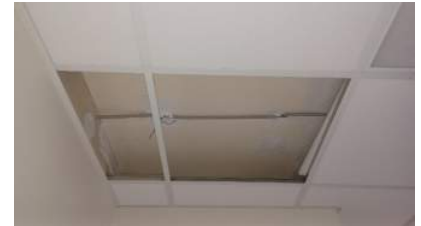
ZPSO P009

Pièce 038-HND-01-016-00-R01 - 146_249

Localisation Faux plafonds

Matériaux Panneaux et plaques

Résultat Absence d'amiante

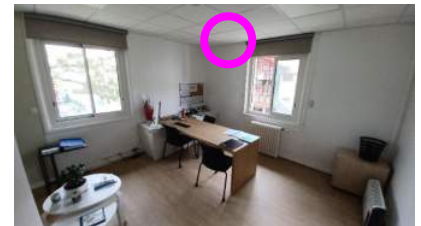
ZPSO P032

Pièce 038-HND-01-016-00-R01 - 146_249

Localisation Plinthe

Matériaux Colles et joints de carrelage ou de faïence

Résultat Absence d'amiante

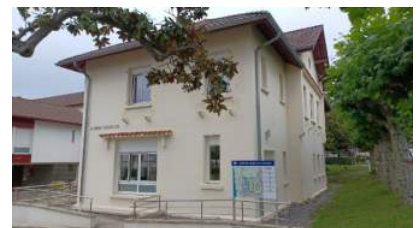
Par décision de l'opérateur

Pièce 038-HND-01-016-00-FACADES - FACADES

Résultat Présence d'amiante

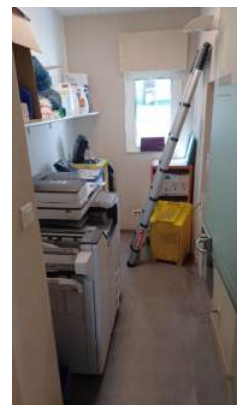
Pièce 038-HND-01-016-00-RDC - 149_244

Localisation Tous les murs

Résultat Absence d'amiante

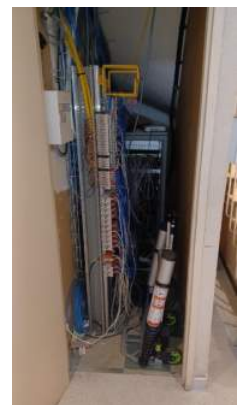
Pièce 038-HND-01-016-00-RDC - 148_244

Localisation Tous les murs

Résultat Absence d'amiante

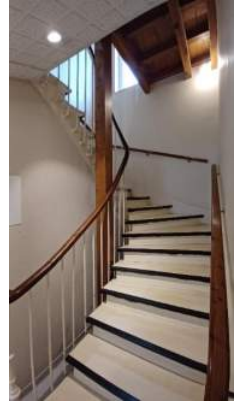
Pièce 038-HND-01-016-00-RDC - 148_244

Localisation Sol

Résultat Absence d'amiante

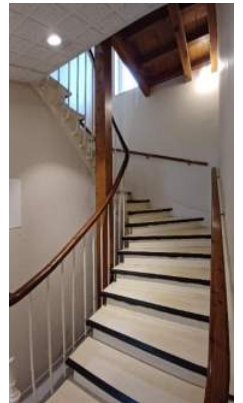
Pièce 038-HND-01-016-00-RDC - 148_244

Localisation Plafond

Matériaux Brut, Bois

Résultat Absence d'amiante

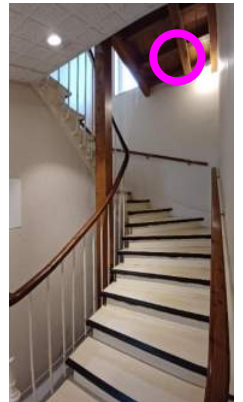
Pièce 038-HND-01-016-00-RDC - 154_246

Localisation Sol

Résultat Absence d'amiante

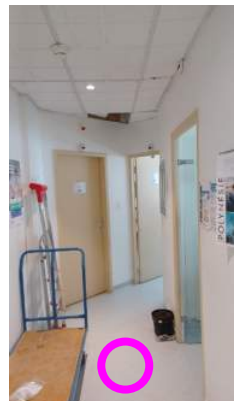
Pièce 038-HND-01-016-00-RDC - 152_244

Localisation Sol

Résultat Absence d'amiante

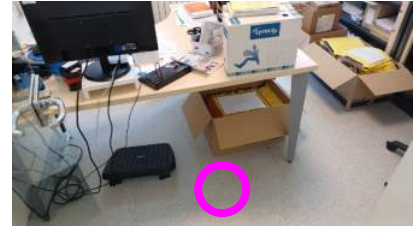
Pièce 038-HND-01-016-00-RDC - 149_249

Localisation Sol

Matériaux Sous-couches (carton, feutre...) des revêtements souples, Colles non bitumineuses

Résultat Absence d'amiante

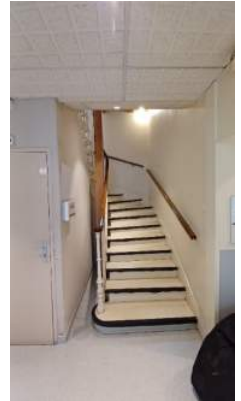
Pièce 038-HND-01-016-00-R01 - 149_244

Localisation Tous les murs

Résultat Absence d'amiante

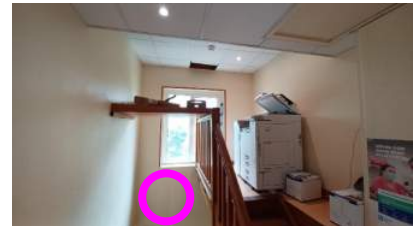
Pièce 038-HND-01-016-00-R01 - 149_244

Localisation Sol

Résultat Absence d'amiante

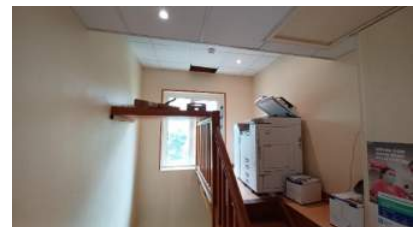
Pièce 038-HND-01-016-00-R01 - 149_244

Localisation Plafond

Résultat Absence d'amiante

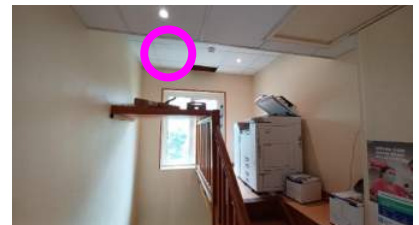
Pièce 038-HND-01-016-00-R01 - 148_244
Localisation Tous les murs
Matériaux Peinture, Toile de verre, Plâtre
Date 12 juillet 2024
Résultat Absence d'amiante

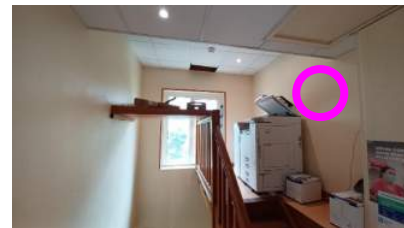
Pièce 038-HND-01-016-00-R01 - 148_244
Localisation Sol
Matériaux
Date 12 juillet 2024
Résultat Absence d'amiante

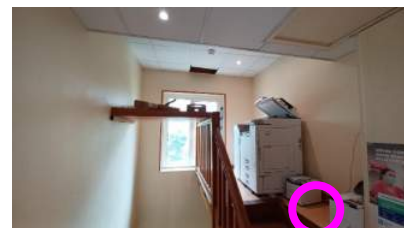
Pièce 038-HND-01-016-00-R01 - 148_244
Localisation Plafond
Matériaux Panneaux et plaques
Date 12 juillet 2024
Résultat Absence d'amiante

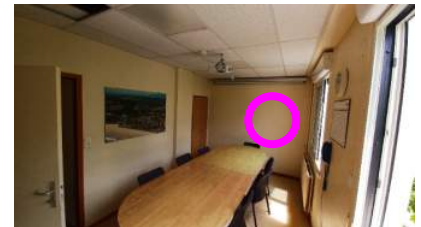
Pièce 038-HND-01-016-00-R01 - 157_243

Localisation Faux plafonds

Résultat Absence d'amiante

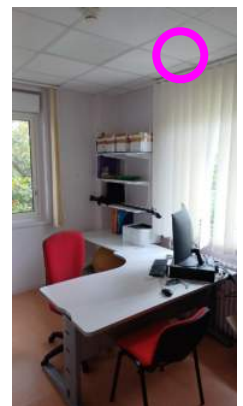
Pièce 038-HND-01-016-00-R01 - 158_247

Localisation Faux plafonds

Résultat Absence d'amiante

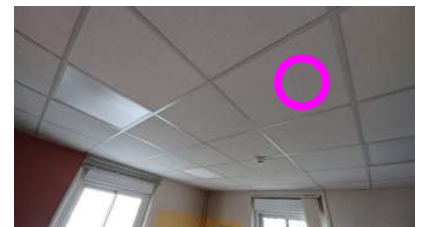
Pièce 038-HND-01-016-00-R01 - 152_246

Localisation Faux plafonds

Matériaux Panneaux et plaques

Résultat Absence d'amiante

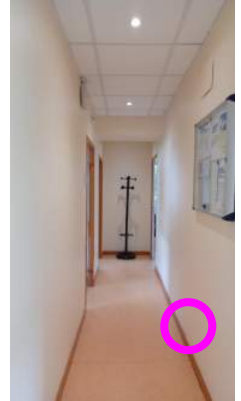
Pièce 038-HND-01-016-00-R01 - 157_243

Localisation Plinthe

Résultat Absence d'amiante

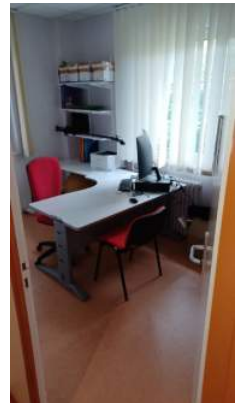
Pièce 038-HND-01-016-00-R01 - 153_249

Localisation Tous les murs

Matériaux Peinture, Toile de verre, Plâtre

Résultat Absence d'amiante

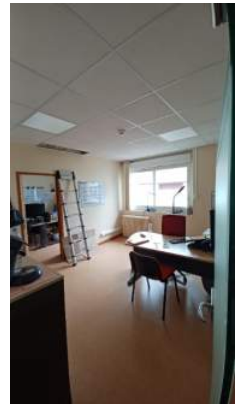
Pièce 038-HND-01-016-00-R01 - 153_249

Localisation Sol

Matériaux Sous-couches (carton, feutre...) des revêtements souples, Colles non bitumineuses

Résultat Absence d'amiante

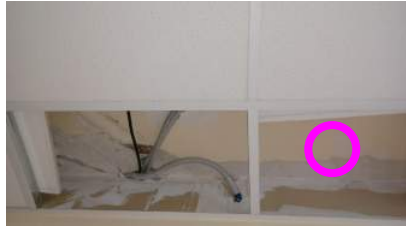
Localisation	Plafond	
Matériaux	Peinture, Plâtre	
Date	12 juillet 2024	
Résultat	Absence d'amiante	
Pièce	038-HND-01-016-00-R01 - 153_249

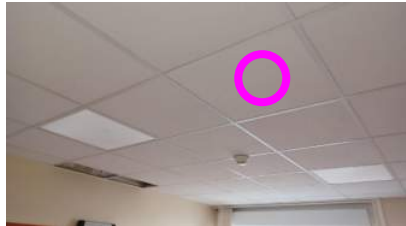
Localisation	Faux plafonds	
Matériaux	Panneaux et plaques	
Date	12 juillet 2024	
Résultat	Absence d'amiante	
Pièce	038-HND-01-016-00-R01 - 153_249

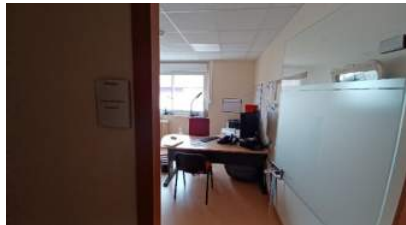
Localisation	Plinthe	
Matériaux	Colles et joints de carrelage ou de faïence	
Date	12 juillet 2024	
Résultat	Absence d'amiante	
Pièce	038-HND-01-016-00-R01 - 150_249

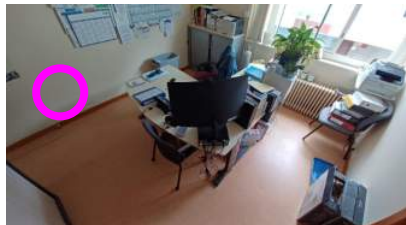
Localisation	Tous les murs	
Matériaux	Peinture, Toile de verre, Plâtre	
Date	12 juillet 2024	
Résultat	Absence d'amiante	
Pièce	038-HND-01-016-00-R01 - 150_249

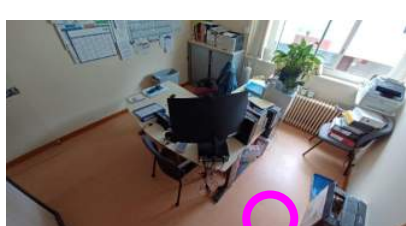
Localisation	Sol	
Matériaux	Sous-couches (carton, feutre...) des revêtements souples, Colles non bitumineuses	
Date	12 juillet 2024	
Résultat	Absence d'amiante	
Pièce	038-HND-01-016-00-R01 - 150_249

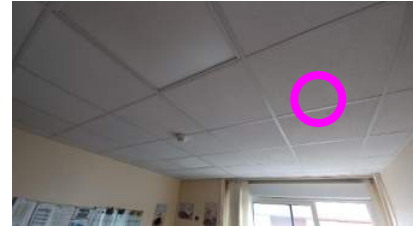
Pièce 038-HND-01-016-00-R01 - 150_249

Localisation Faux plafonds

Matériaux Panneaux et plaques

Résultat Absence d'amiante

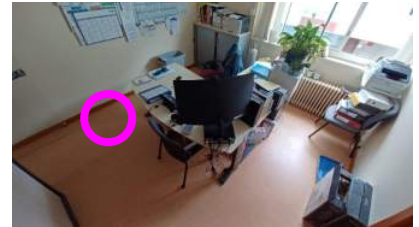
Pièce 038-HND-01-016-00-R01 - 150_249

Localisation Plinthe

Matériaux Colles et joints de carrelage ou de faïence

Résultat Absence d'amiante

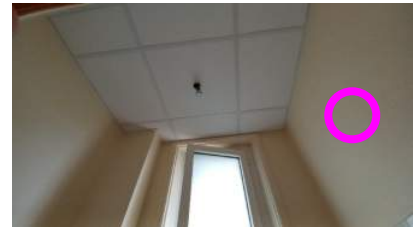
Pièce 038-HND-01-016-00-R01 - 146_244

Localisation Murs

Résultat Absence d'amiante

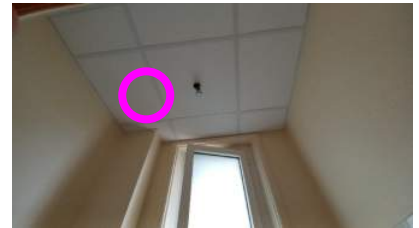
Pièce 038-HND-01-016-00-R01 - 146_244

Localisation Faux plafonds

Résultat Absence d'amiante

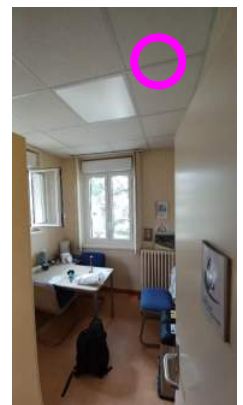
Pièce 038-HND-01-016-00-R01 - 144_245

Localisation Faux plafonds

Résultat Absence d'amiante

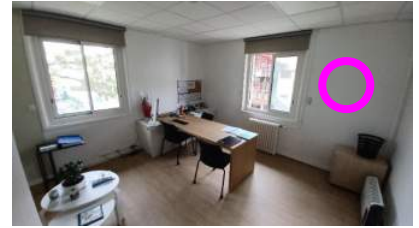
Pièce 038-HND-01-016-00-R01 - 146_249

Localisation Tous les murs

Matériaux Peinture, Toile de verre, Plâtre

Résultat Absence d'amiante

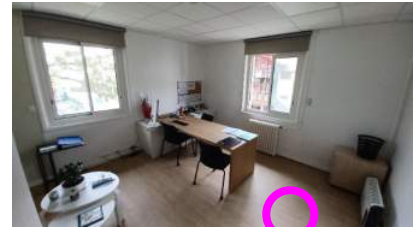
Pièce 038-HND-01-016-00-R01 - 146_249

Localisation Sol

Matériaux Parquet flottant, Béton

Résultat Absence d'amiante

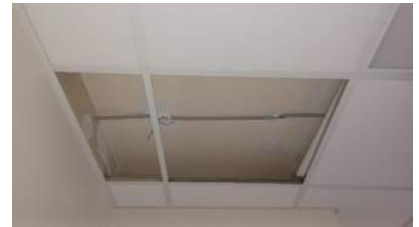
Pièce 038-HND-01-016-00-R01 - 146_249

Localisation Plafond

Matériaux Peinture, Plâtre

Résultat Absence d'amiante

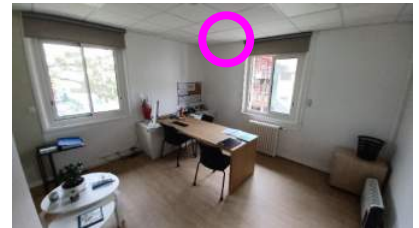
Pièce 038-HND-01-016-00-R01 - 146_249

Localisation Faux plafonds

Matériaux Panneaux et plaques

Résultat Absence d'amiante

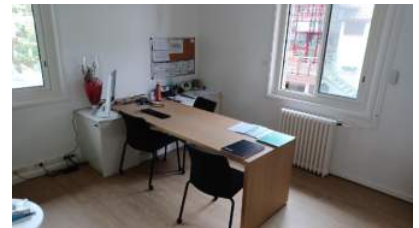
Pièce 038-HND-01-016-00-R01 - 146_249

Localisation Plinthe

Matériaux Colles et joints de carrelage ou de faïence

Résultat Absence d'amiante

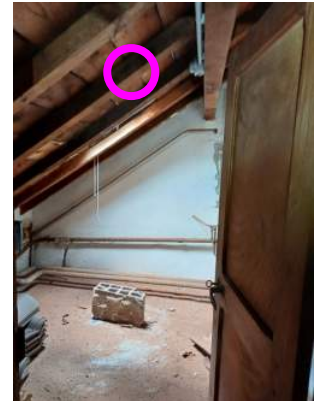
Pièce 038-HND-01-016-00-C01 - 149_247

Localisation Plafond

Matériaux Brut, Bois

Résultat Absence d'amiante

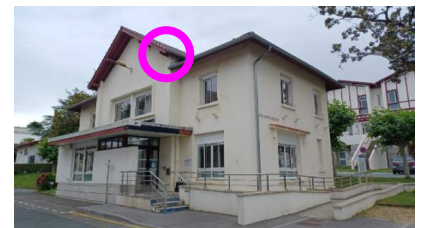
Pièce 038-HND-01-016-00-C01 - 149_247

Localisation Couverture

Matériaux Brut, Terre cuite

Résultat Absence d'amiante

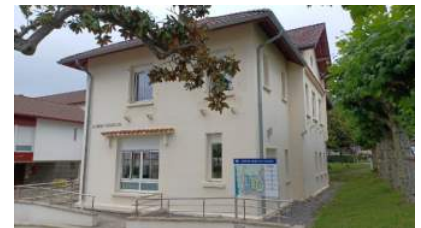
Pièce 038-HND-01-016-00-FACADES - FACADES

Localisation Toutes les façades

Résultat Absence d'amiante

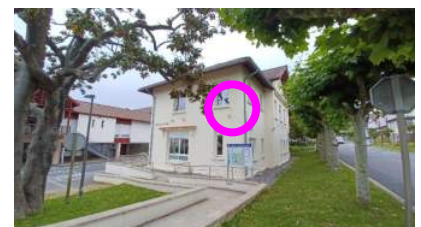
Pièce 038-HND-01-016-00-FACADES - FACADES

Localisation Toutes les façades

Matériaux Peinture, Béton, Appui de fenêtre

Résultat Absence d'amiante

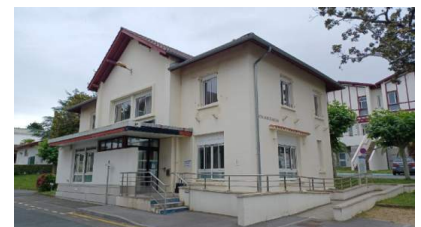
Pièce 038-HND-01-016-00-FACADES - FACADES

Localisation Ensemble descentes eaux pluviales

Matériaux Peinture, Métal

Résultat Absence d'amiante

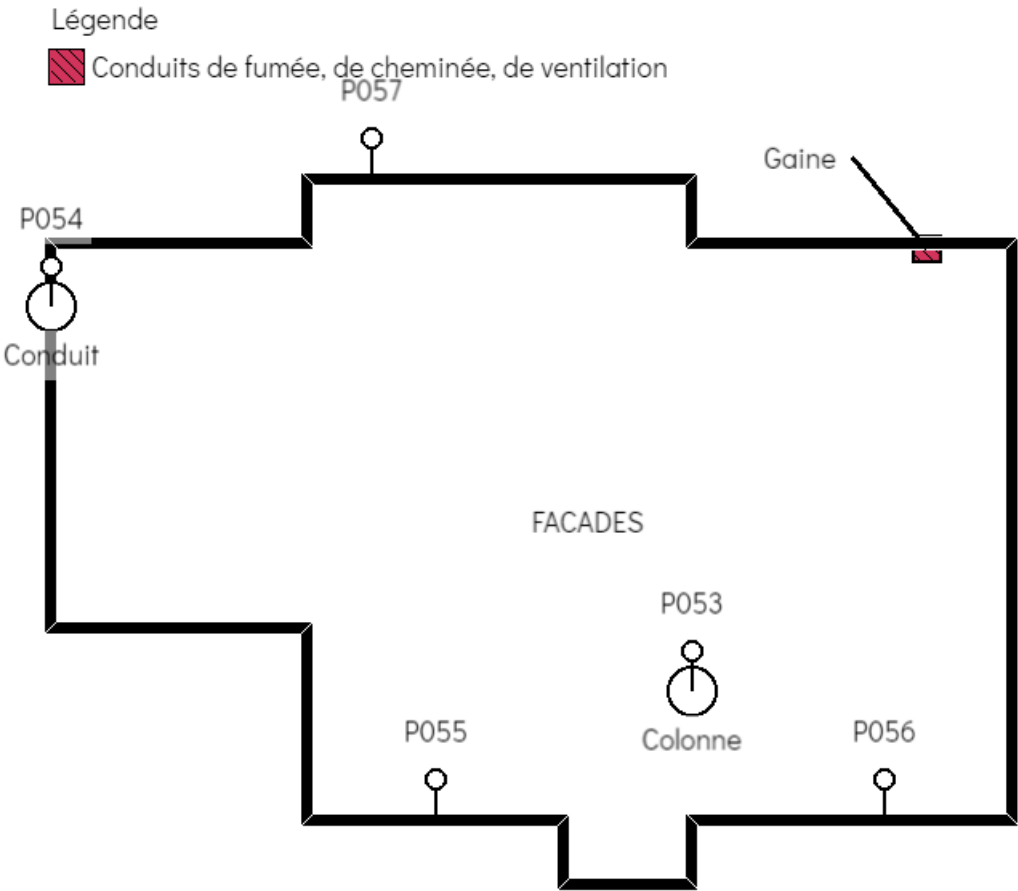
Planche de repérage usuel		4/4
038-HND-01-016-00-FACADES		
Référence	AMITRAV-E4983191-2401	Version 1
Origine	Dekra diagnostic / DENIS RAMEAU	
Adresse	Route De La Corniche 64701 HENDAYE CEDEX

Par décision	
a	Conduits de fumée, de cheminée, de ventilation Gaine d'aération en fibre ciment FACADES Gaine
Prélèvements	
P053	FACADES Colonne Peintures sur béton
P054	FACADES Conduit Calorifuges (tresses, coquilles, matelas...)
P055	FACADES Façade Ouest Appui de fenêtre, Béton, Peinture
P056	FACADES Façade Ouest Enduits extérieurs (projetés, lissés ou talochés)
P057	FACADES Façade Est Enduits extérieurs (projetés, lissés ou talochés)
