SINISTRE DU BATIMENT B4

24, chemin de Borde Rouge
31320 AUZEVILLE TOLOSANE

Diagnostic géotechnique G5

N° dossier : STL2.N.0024
Juillet 2023

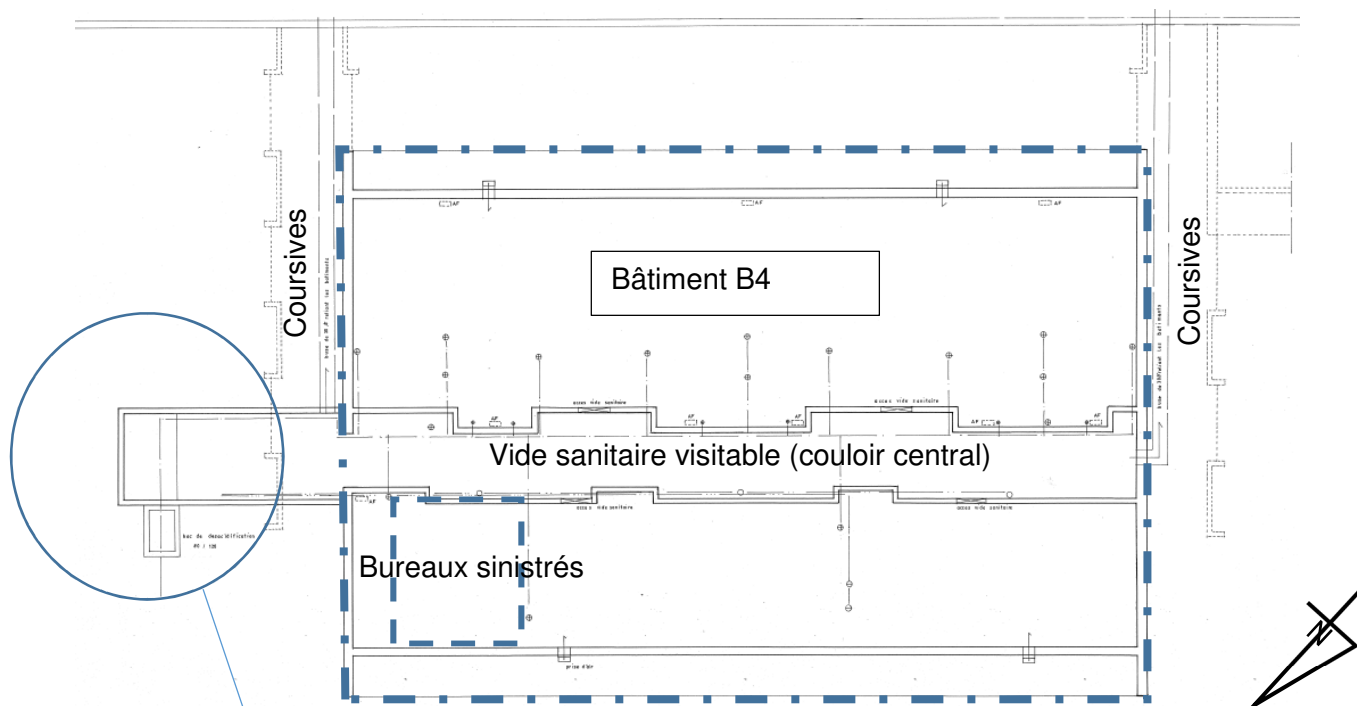
Plan du vide sanitaire

A noter que le vide sanitaire est visitable uniquement sous le couloir central. Les parties adjacentes sont condamnées avec aucun passage à travers les murs de soubassement

banchés. Ainsi, le secteur des bureaux sinistrés n'est pas accessible à partir du vide sanitaire (voir photographie suivante).

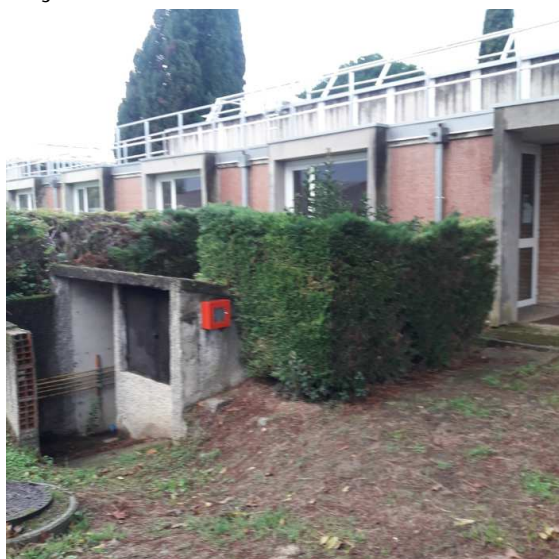
Façade Nord-Est et accès au vide sanitaire

Par contre, la façade Nord-Est présente quelques fissures notamment en pied de mur.

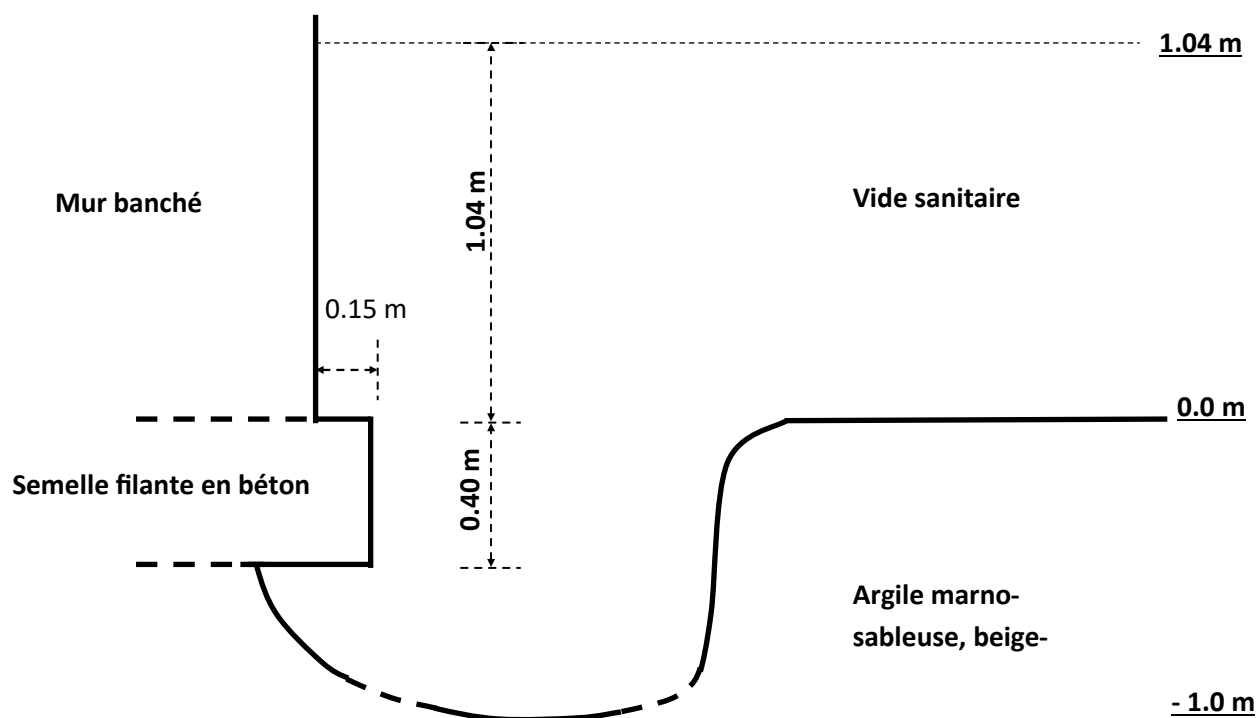
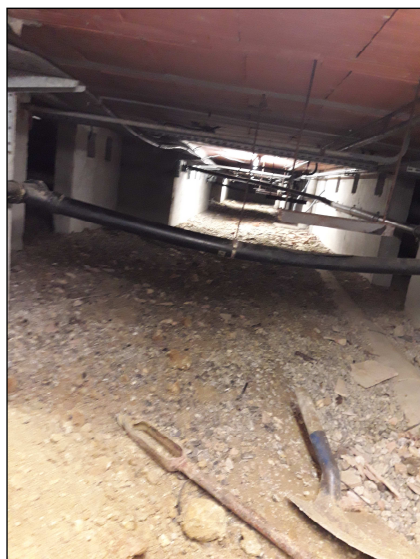
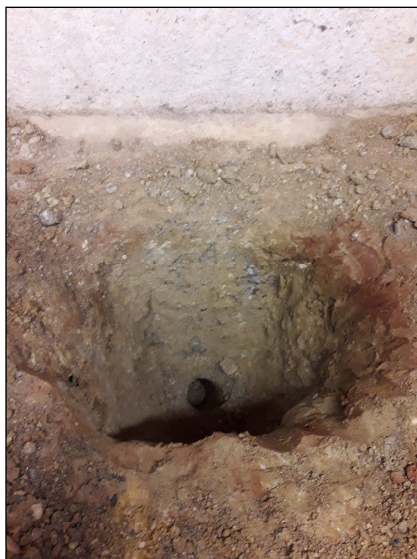
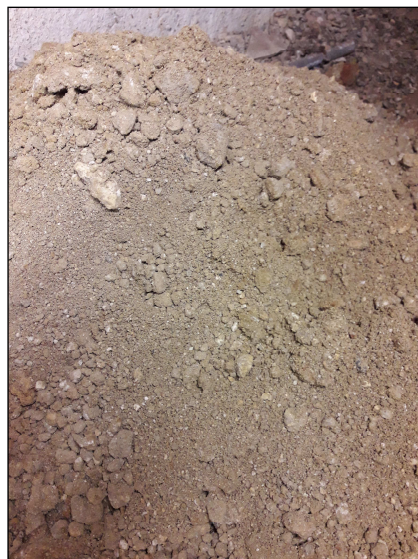
RF3

Cette seconde configuration (radier), si elle était confirmée, suffirait à expliquer l'apparition des désordres relevés dans cette partie du bâtiment. En effet, les encastrements relevés ne sont pas hors-gel ($D > 0.6$ m) et encore moins hors-sécheresse ($D > 1.5$ m).
