RAPPORT DE MISSION :

N° 2025.049.0072

EXPERTISE - DIAGNOSTIC

**ETAT SANITAIRE ET SOLIDITE DES STRUCTURES BOIS DES
ESCALIERS ET TERRASSES FAÇADE NORD – MUSEE
NATIONAL DE L'HISTOIRE DE L'IMMIGRATION, PALAIS DE LA
PORTE DOREE A PARIS.**

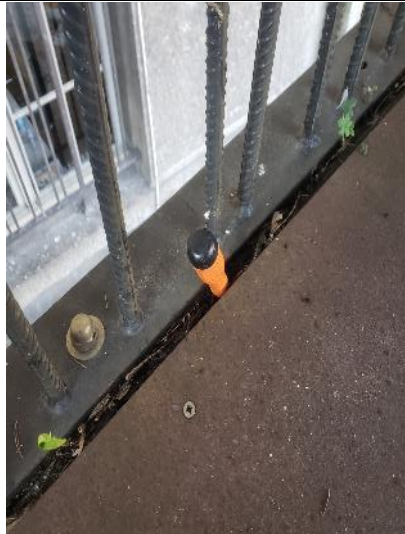
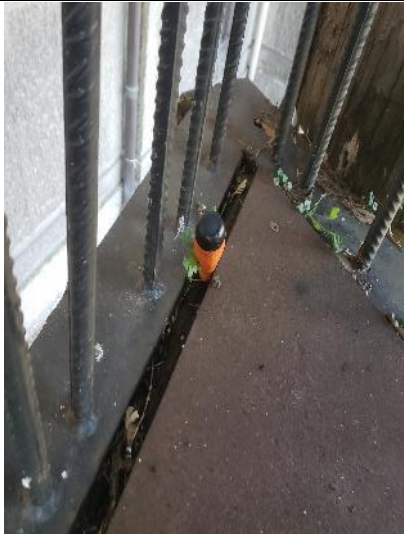
Photo 13 : très forte dégradation par agent biologique sur face supérieure.	Photo 14 : très forte dégradation par agent biologique sur face supérieure.

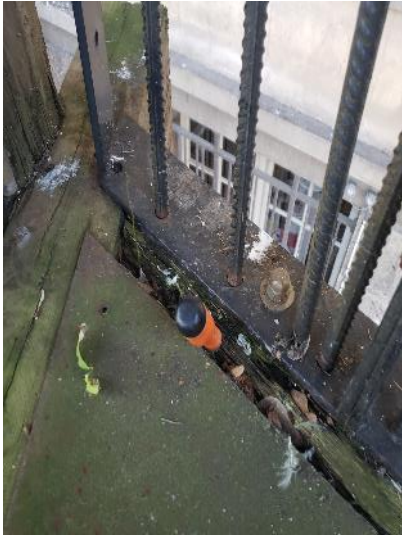
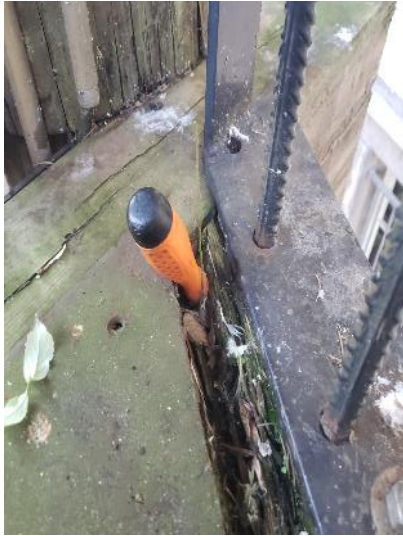
N°	Zone	Description	
8	Porteuse vers poteau 6B

Photo 15 : très forte dégradation par agent biologique sur face supérieure.	Photo 16 : très forte dégradation par agent biologique sur face supérieure.

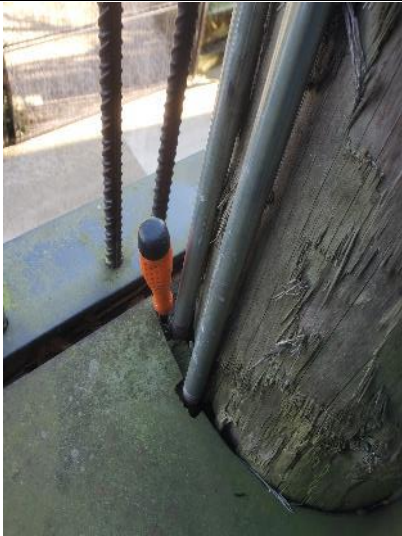
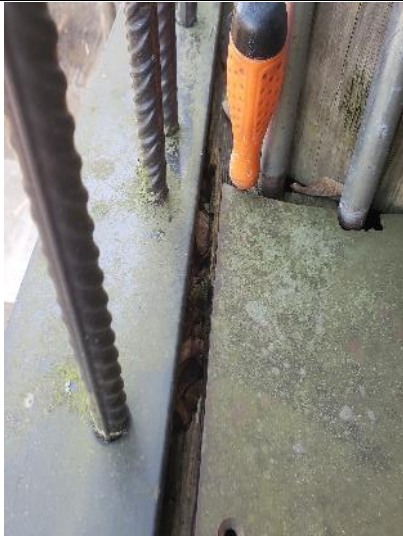
N°	Zone	Description	
10	Porteuse vers poteau 11C

Photo 19 : très forte dégradation par agent biologique en face supérieure.	Photo 20 : très forte dégradation par agent biologique en face supérieure.

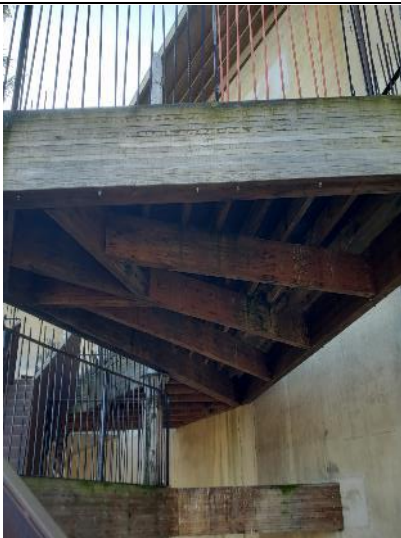
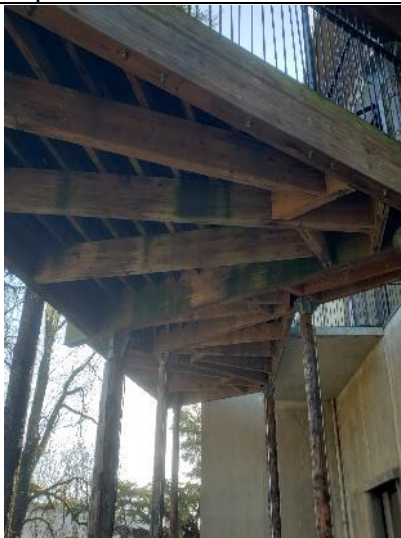
N°	Zone	Description	
11	Sous-face des planchers et porteuse lamellé collé

Photo 21 : présence de discolorations, traces de ruissellement et de délaminations de manière quasi généralisée.	Photo 22 : présence de discolorations, traces de ruissellement et de délaminations de manière quasi généralisée.

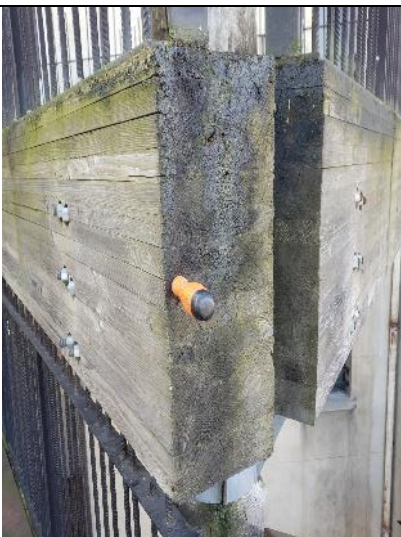
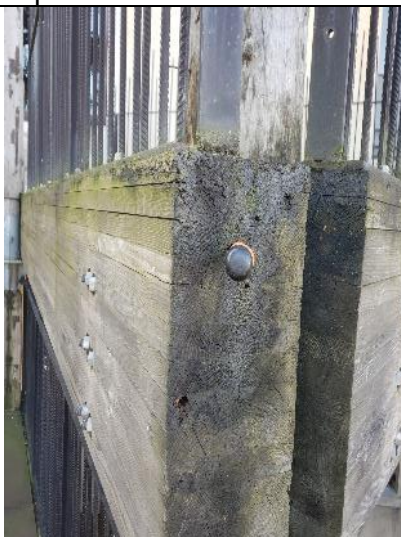
N°	Zone	Description	
12	Porteuse vers poteau 7D

Photo 23 : très forte dégradation par agent biologique en bois de bout. Nombreuses délaminations.	Photo 24 : très forte dégradation par agent biologique en bois de bout. Nombreuses délaminations.

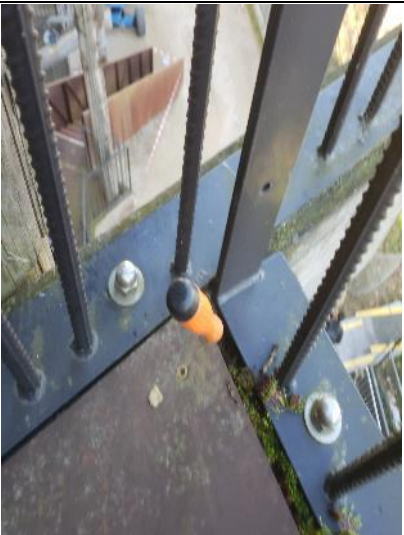
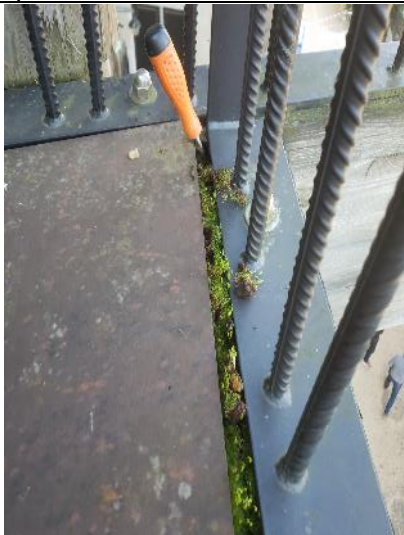
N°	Zone	Description	
25	Porteuse vers poteau 18D

Photo 49 : très forte dégradation par agent biologique en face supérieure.	Photo 50 : très forte dégradation par agent biologique en face supérieure.

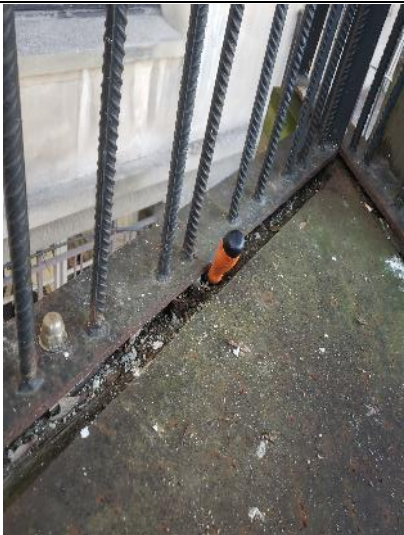
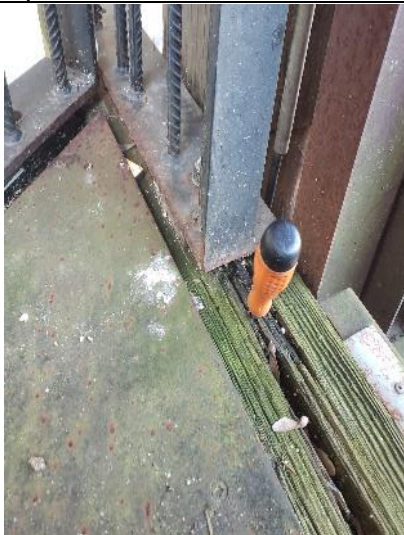
N°	Zone	Description	
32	Porteuse vers poteau 17B

Photo 63 : très forte dégradation par agent biologique en face supérieure.	Photo 64 : très forte dégradation par agent biologique en face supérieure.

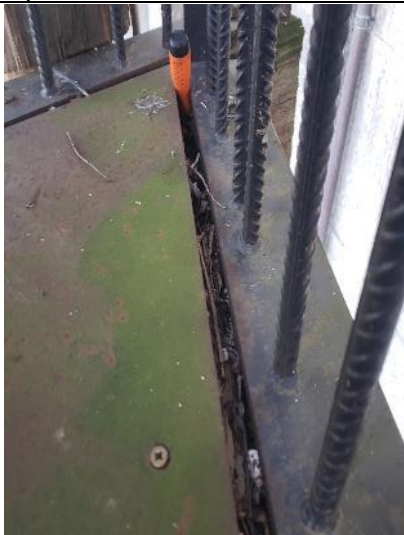
N°	Zone	Description	
34	Porteuse vers poteau 17A

Photo 67 : très forte dégradation par agent biologique en face supérieure.	Photo 68 : très forte dégradation par agent biologique en face supérieure.

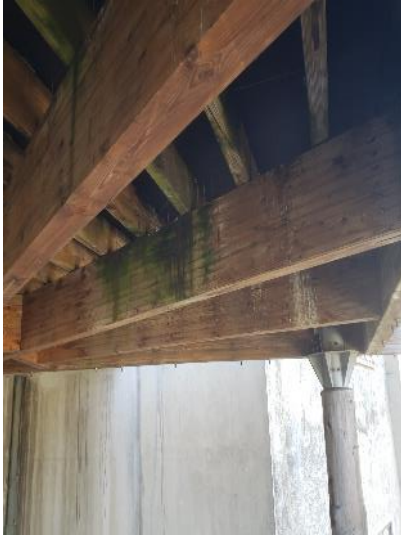
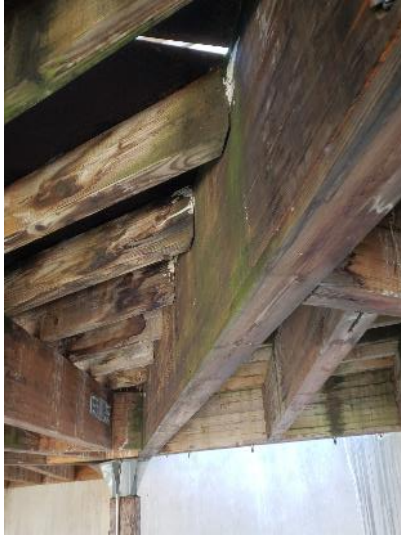
N°	Zone	Description	
57	Sous-face platelage

Photo 113 : de manière quasi généralisée, trace de ruissellement verdâtre et présence d'agent biologique blanchâtre.	Photo 114 : de manière quasi généralisée, trace de ruissellement verdâtre et présence d'agent biologique blanchâtre.

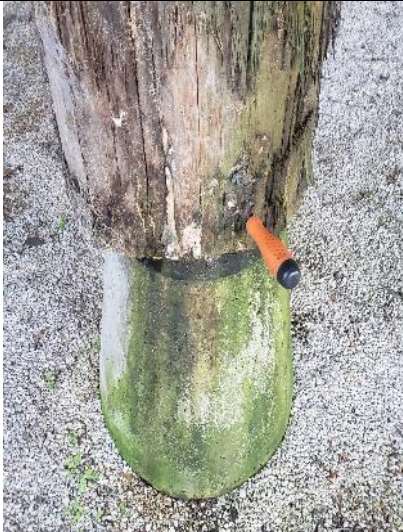
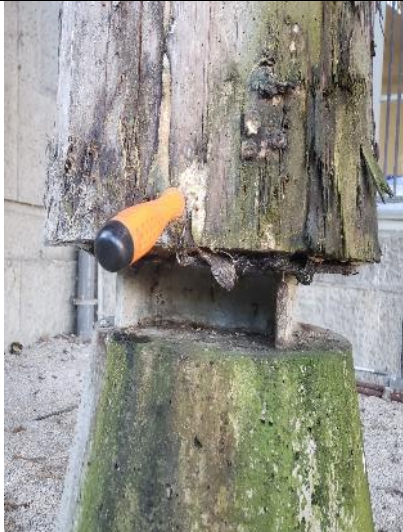
N°	Zone	Description	
2	Pied de poteau 2

Photo 3 : très forte dégradation par agent biologique.	Photo 4 : très forte dégradation par agent biologique.

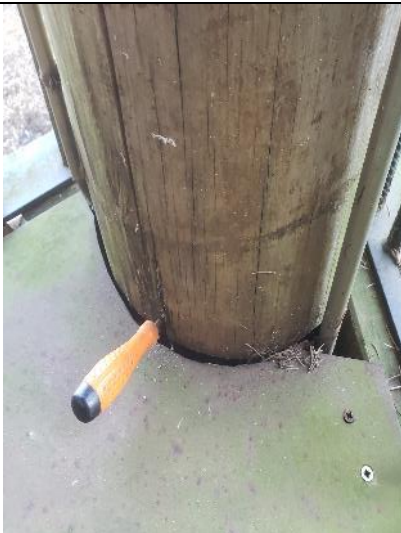
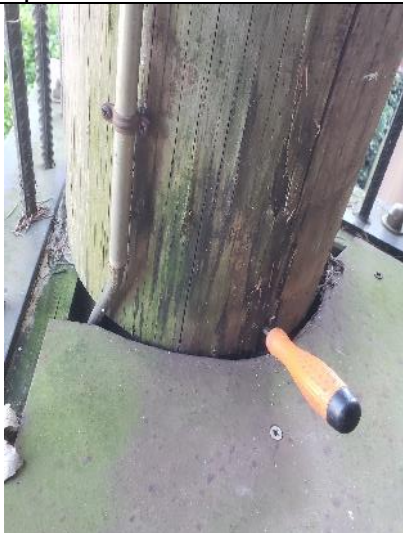
N°	Zone	Description	
3	Poteau 3A

Photo 5 : dégradation par agent biologique sur 5 cm de profondeur.	Photo 6 : dégradation par agent biologique sur 5 cm de profondeur.

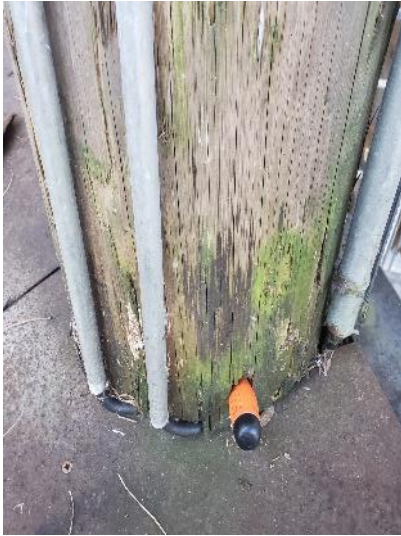
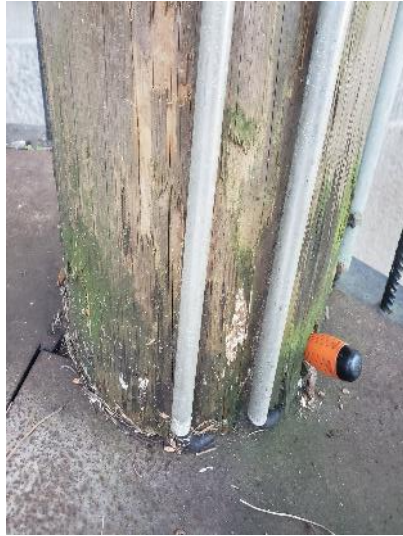
N°	Zone	Description	
4	Poteau 2A

Photo 7 : très forte dégradation par agent biologique.	Photo 8 : très forte dégradation par agent biologique.

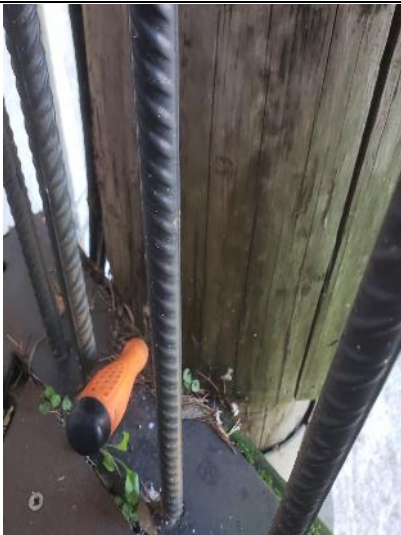
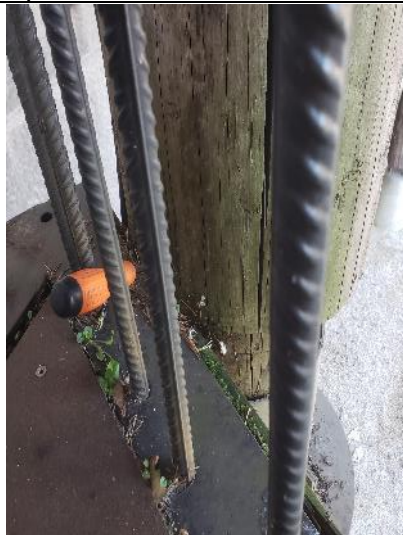
N°	Zone	Description	
6	Poteau 6A

Photo 11 : dégradation par agent biologique sur 2 à 3 cm de profondeur.	Photo 12 : dégradation par agent biologique sur 2 à 3 cm de profondeur.

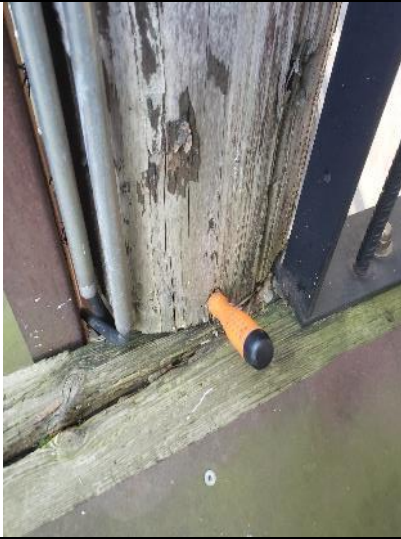
N°	Zone	Description	
9	Poteau 8C

Photo 17 : très forte dégradation par agent biologique.	Photo 18 : très forte dégradation par agent biologique.

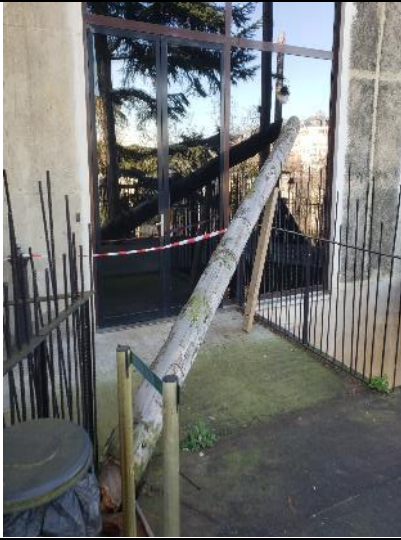
N°	Zone	Description	
14	Poteau 2E

Photo 27 : rupture poteau 2E.	Photo 28 : très forte dégradation par agent biologique en pied.

- Désaffleurs et défauts de fixations du platelage métallique en de nombreux endroits ;
- Fortes et très fortes dégradations par agent biologiques observées sur les porteuses en bois lamellé-collé, aussi bien en partie courante qu'au niveau des points singuliers (bois de bout et assemblages) ;
- Fortes et très fortes dégradations par agent biologique observées sur les poteaux ;
- Rupture du poteau 2 au niveau E.

Nous préconisons également de couper les 21 parties de poteaux émergentes des derniers niveaux pour éviter une nouvelle rupture. Ces poteaux étant les plus exposés aux intempéries sont les plus dégradés et certains présentent un risque de rupture imminente. Dans l'attente du démontage complet de l'escalier, des dispositions devront être prises après le tronçonnage pour protéger la partie de poteau sous-jacente et éviter ainsi une aggravation plus rapide des désordres.

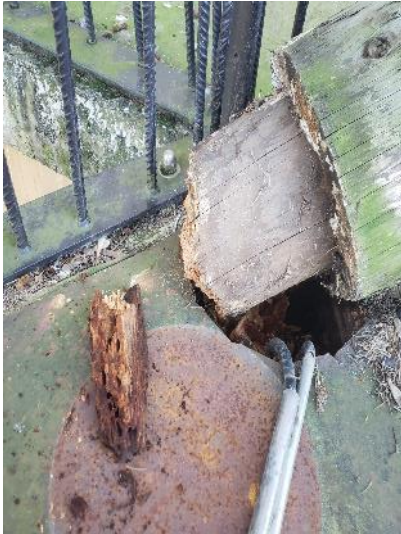
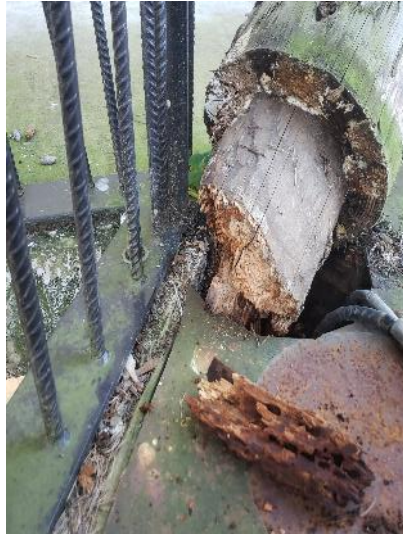
N°	Zone	Description	
15	Poteau 2E

Photo 29 : très forte dégradation par agent biologique en pied.	Photo 30 : très forte dégradation par agent biologique en pied.

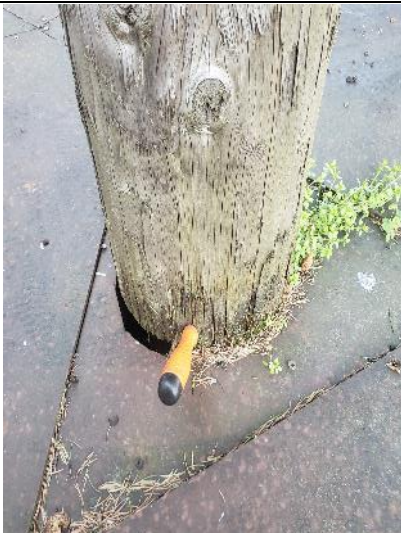
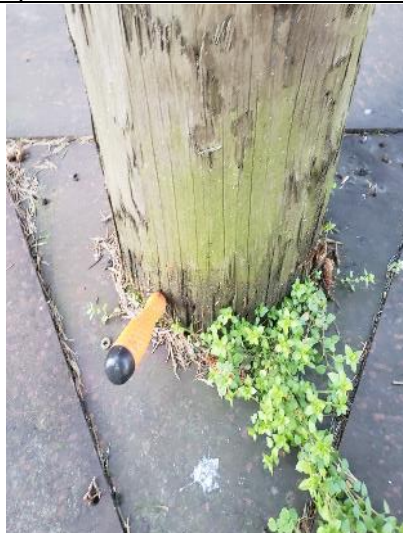
N°	Zone	Description	
16	Poteau 3E

Photo 31 : très forte dégradation par agent biologique en pied.	Photo 32 : très forte dégradation par agent biologique en pied.

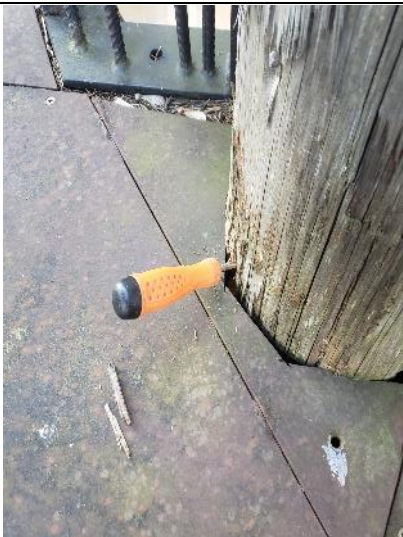
N°	Zone	Description	
18	Poteau 4E

Photo 35 : dégradation par agent biologique en pied sur environ 5 cm de profondeur.	Photo 36 : dégradation par agent biologique en pied sur environ 5 cm de profondeur.

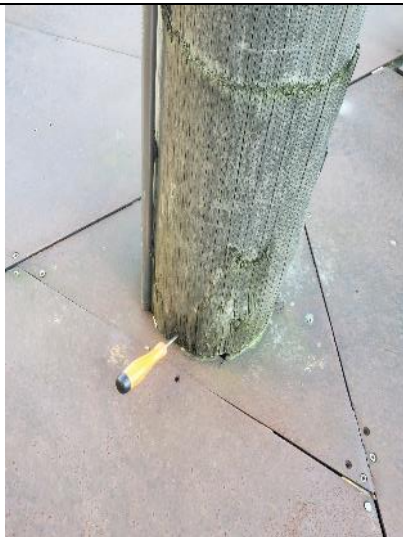
N°	Zone	Description	
29	Poteau 20E

Photo 57 : dégradation par agent biologique en pied sur environ 5 cm de profondeur.	Photo 58 : dégradation par agent biologique en pied sur environ 5 cm de profondeur.

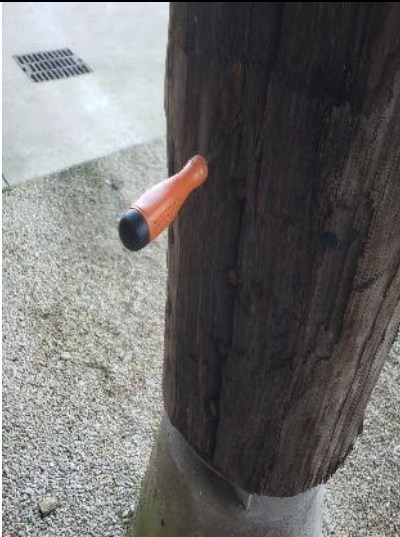
N°	Zone	Description	
37	Pied de poteau 8

Photo 73 : amorce de dégradation par agent biologique.	Photo 74 : amorce de dégradation par agent biologique.

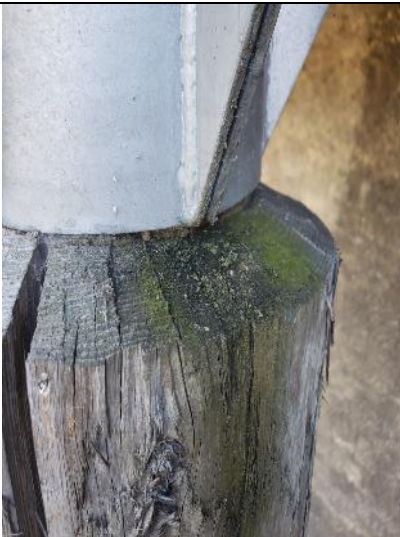
N°	Zone	Description	
45	Poteau 12C

Photo 89 : amorce de dégradation par agent biologique en face supérieure.	Photo 90 : amorce de dégradation par agent biologique en face supérieure.

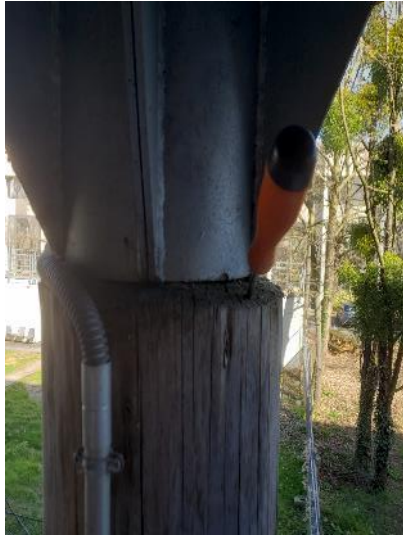
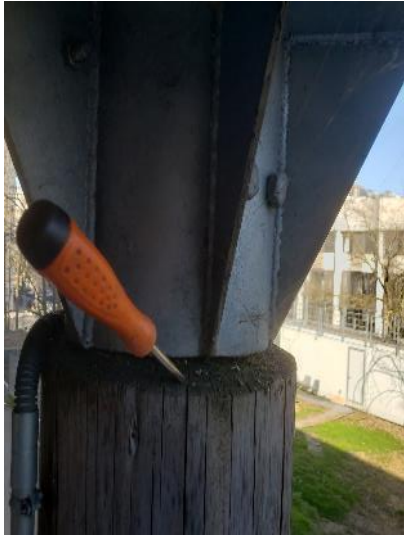
N°	Zone	Description	
46	Poteau 14C

Photo 91 : amorce de dégradation par agent biologique en face supérieure.	Photo 92 : amorce de dégradation par agent biologique en face supérieure.

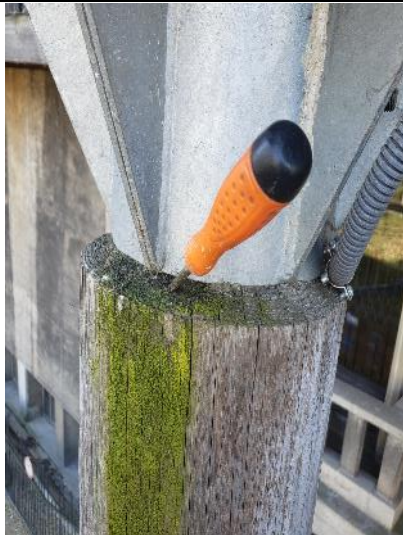
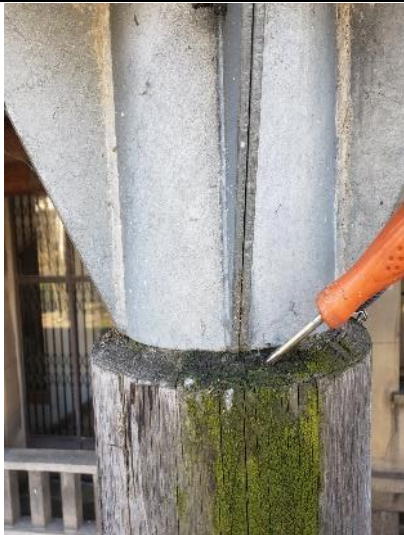
N°	Zone	Description	
47	Poteau 14C

Photo 93 : dégradation par agent biologique en face supérieure sur quelques centimètres.	Photo 94 : dégradation par agent biologique surface supérieure sur quelques centimètres.

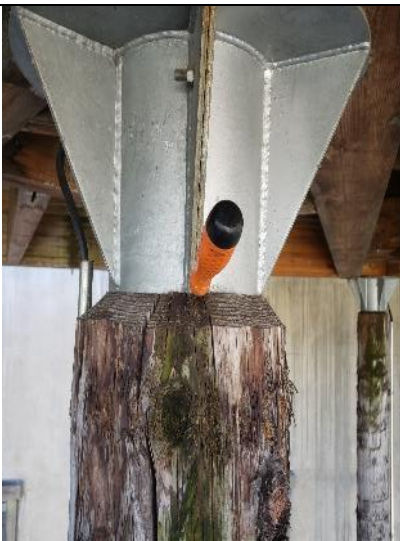
N°	Zone	Description	
56	Poteau 20E

Photo 111 : amorce de dégradation par agent biologique en face supérieure.	Photo 112 : amorce de dégradation par agent biologique en face supérieure.

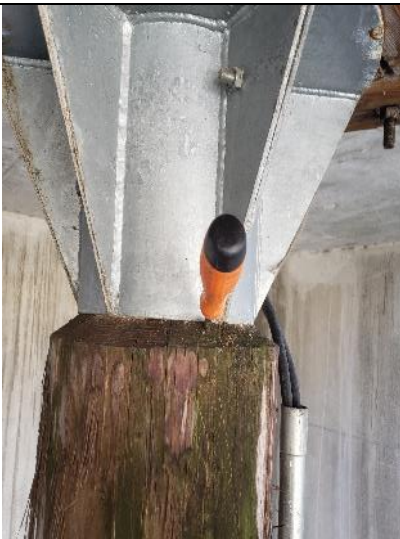
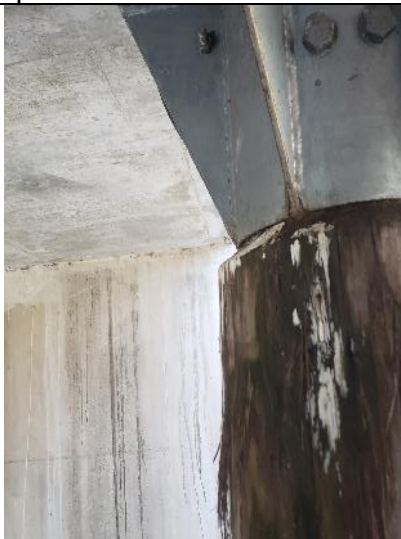
N°	Zone	Description	
58	Poteau 21E

Photo 115 : dégradation par agent en biologique en face supérieure sur quelques centimètres et agent biologique blanchâtre.	Photo 116 : dégradation par agent biologique en face supérieure sur quelques centimètres et agent biologique blanchâtre.

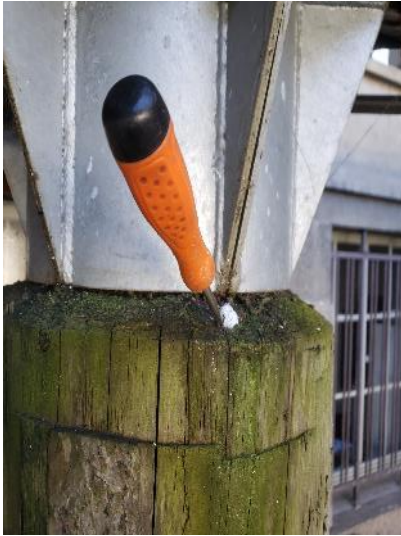
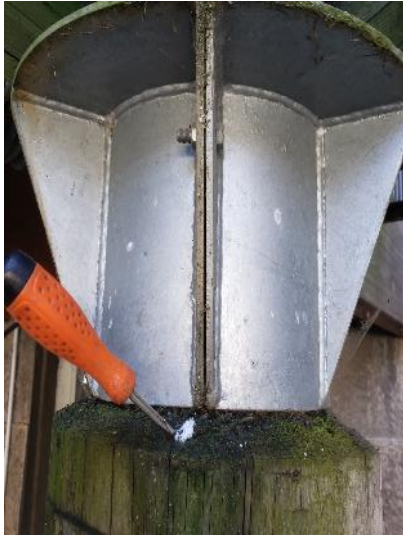
N°	Zone	Description	
59	Poteau 19A

Photo 117 : dégradation par agent biologique sur face supérieure sur quelques centimètres.	Photo 118 : dégradation par agent biologique sur face supérieure sur quelques centimètres.

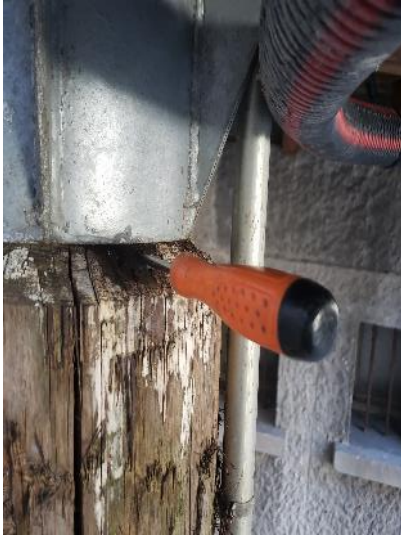
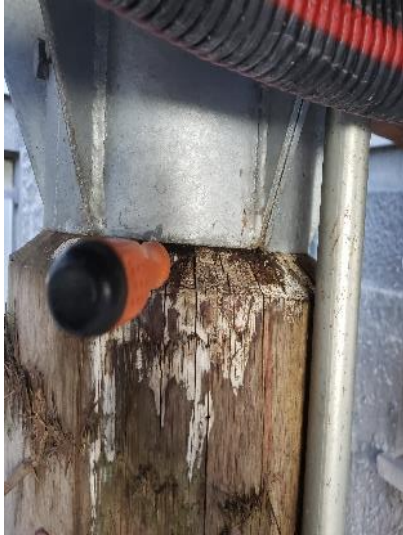
N°	Zone	Description	
60	Poteau 20A

Photo 119 : dégradation par agent biologique en face supérieure sur quelques centimètres.	Photo 120 : dégradation par agent biologique sur face supérieure sur quelques centimètres.
