**MISSION DE DIAGNOSTIC STRUCTURE, MISE EN SECURITE DE
BÂTIMENT ET MAITRISE D'ŒUVRE ASSOCIEE POUR LE SITE DE :**

72, boulevard Oddo – 13015, Marseille

AFF. SITB : 2132 AB

**DIAGNOSTIC INITIAL
Visite du 04/11/2024**

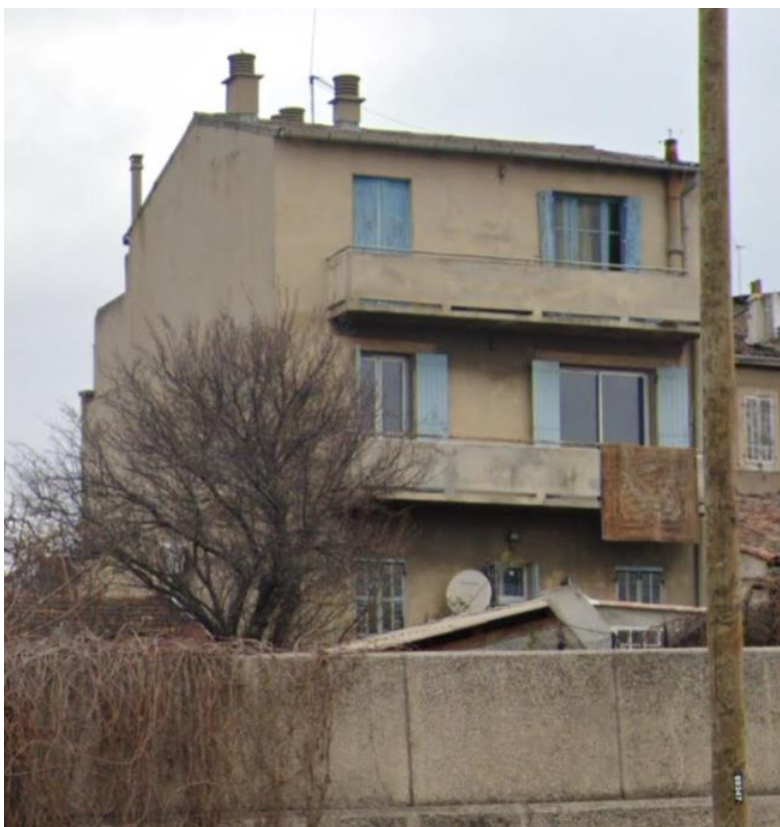
Extrait image Google Earth

Le RDC donne sur une petite courette qui se trouve au même niveau que le bd Oddo, celle-ci est délimitée par une cave semi enterrée sous le jardin côté avenue Cap-Pinède. Les trois niveaux R+1 jusqu'au R+3 sont visibles depuis l'avenue du Cap-Pinède.

On retrouve sur cette façade les mêmes garde corps maçonnés mais cette fois ci sur deux niveaux.

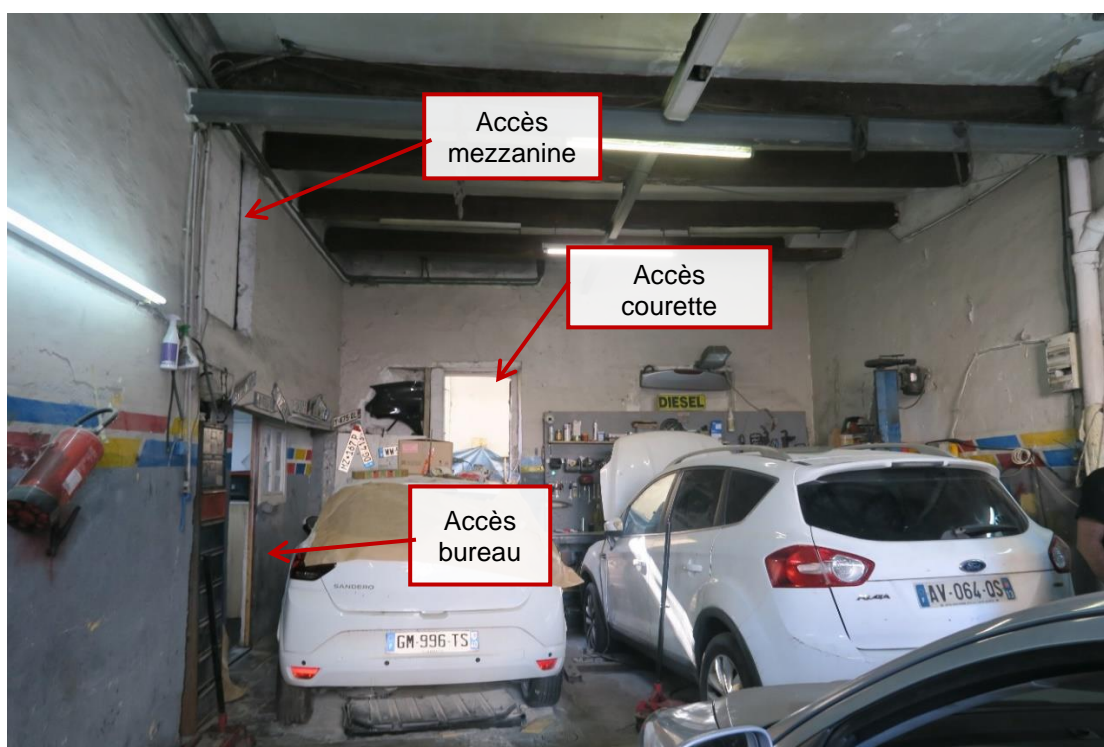
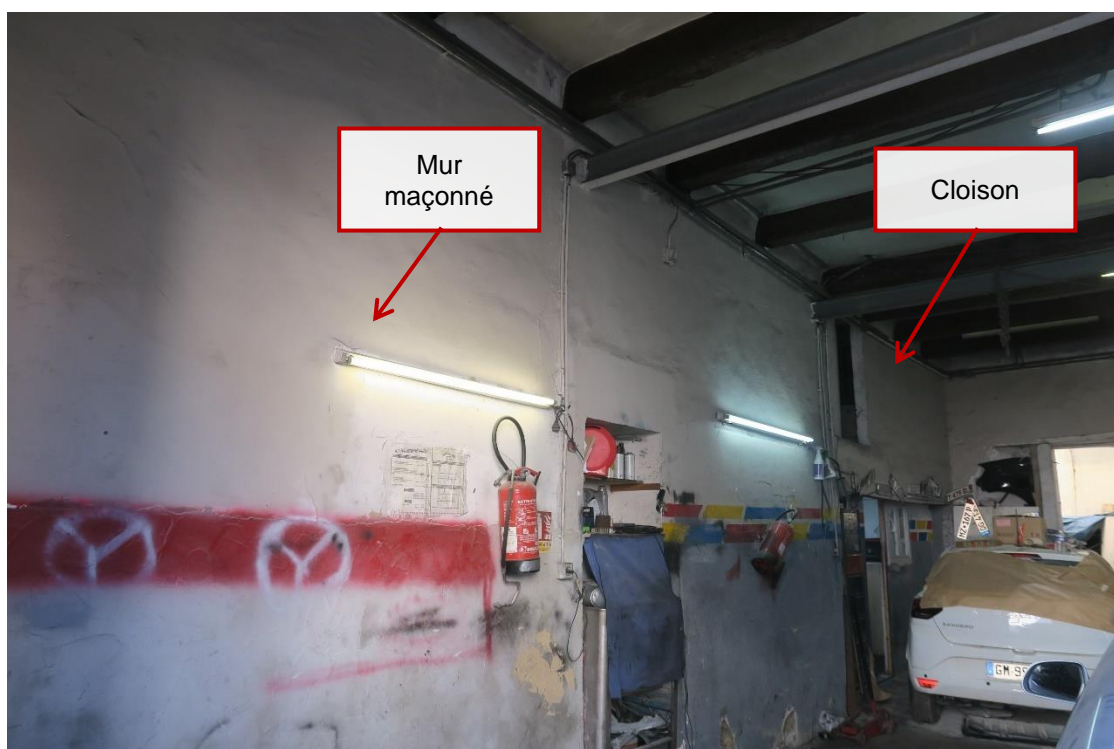
Le local d'activité occupe tout le niveau du RDC, il est constitué d'une pièce principale dans laquelle on accède directement depuis le Bd Oddo, et à travers laquelle on accède également à la courette intérieure, et une petite pièce qui se trouve dans le volume derrière la cage d'escalier. Une mezzanine a été créée au-dessus de cette dernière.

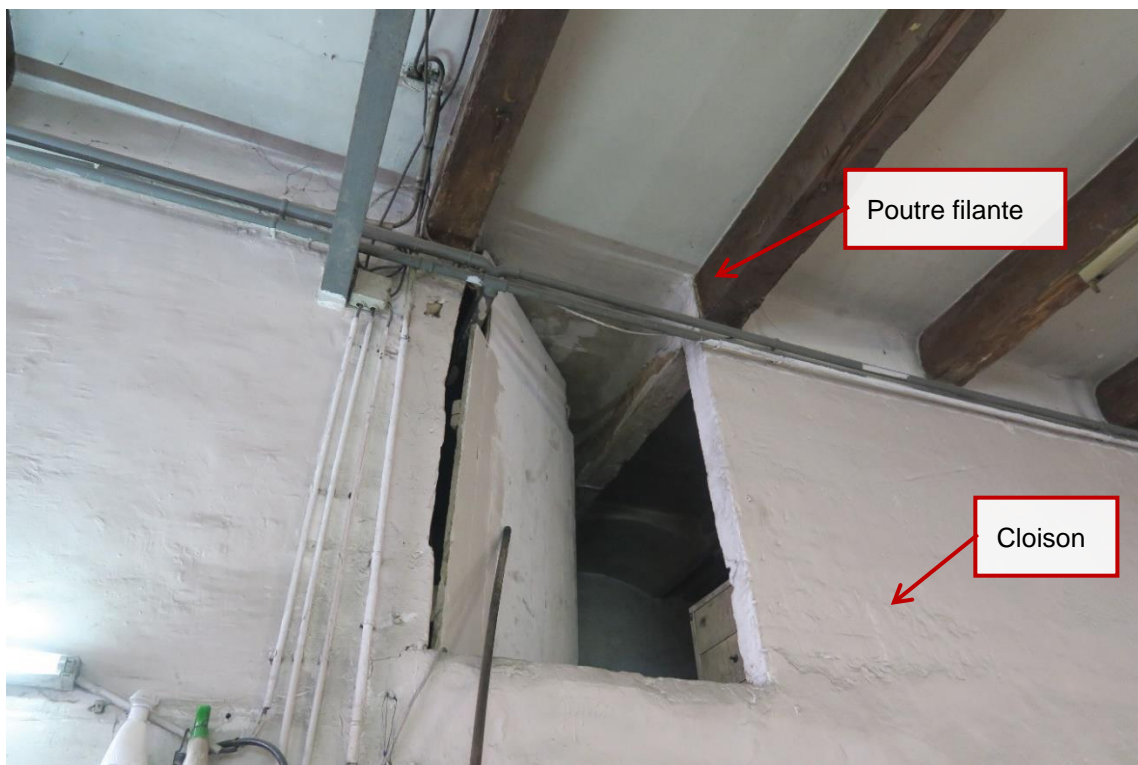
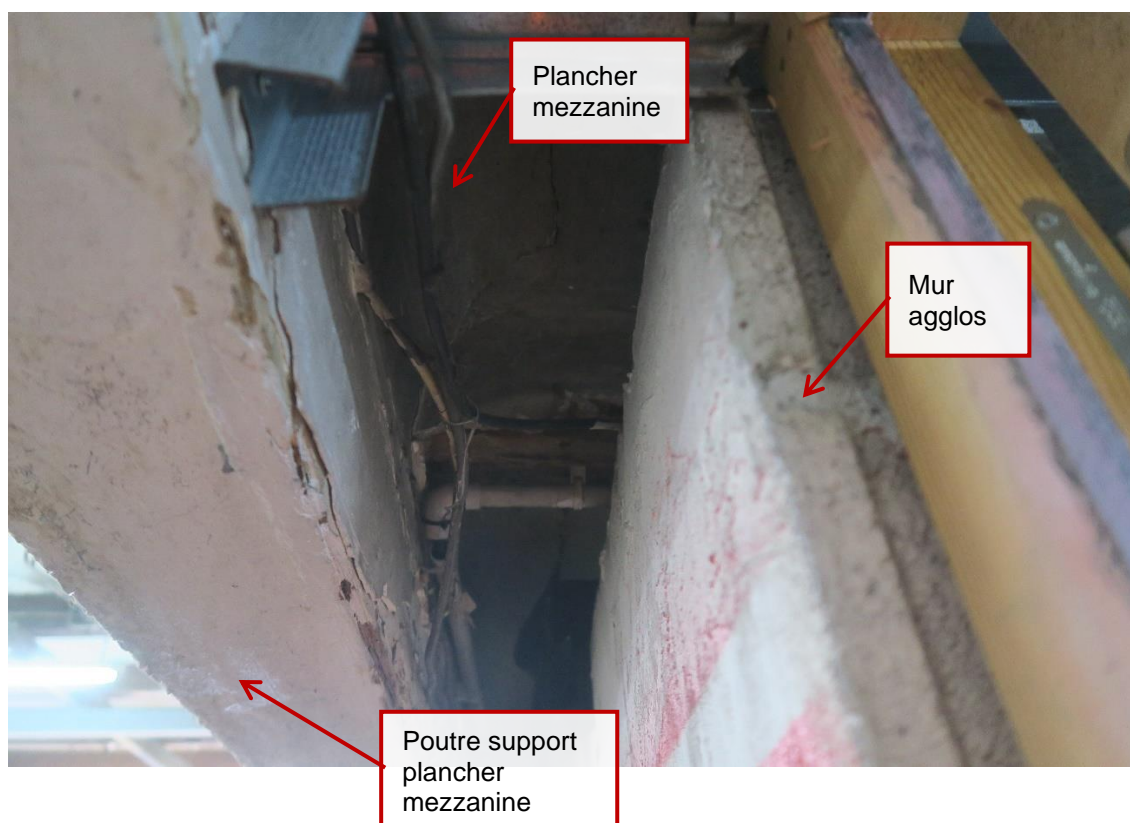
Le mur de séparation entre la pièce principale et la cage d'escalier est un ancien mur maçonné, tandis que la séparation entre la pièce principale et la petite pièce est constituée d'une cloison d'origine sur la partie supérieure au niveau de la mezzanine et d'un mur en agglo au niveau bas.
