**MISSION DE DIAGNOSTIC STRUCTURE, MISE EN SECURITE DE  
BÂTIMENT ET MAITRISE D'ŒUVRE ASSOCIEE POUR LE SITE DE :**

*68, boulevard Oddo – 13015, Marseille*

**DIAGNOSTIC INITIAL Ind.A**  
**Visite du 23/02/2023 + visite complémentaire 11/05/2023**

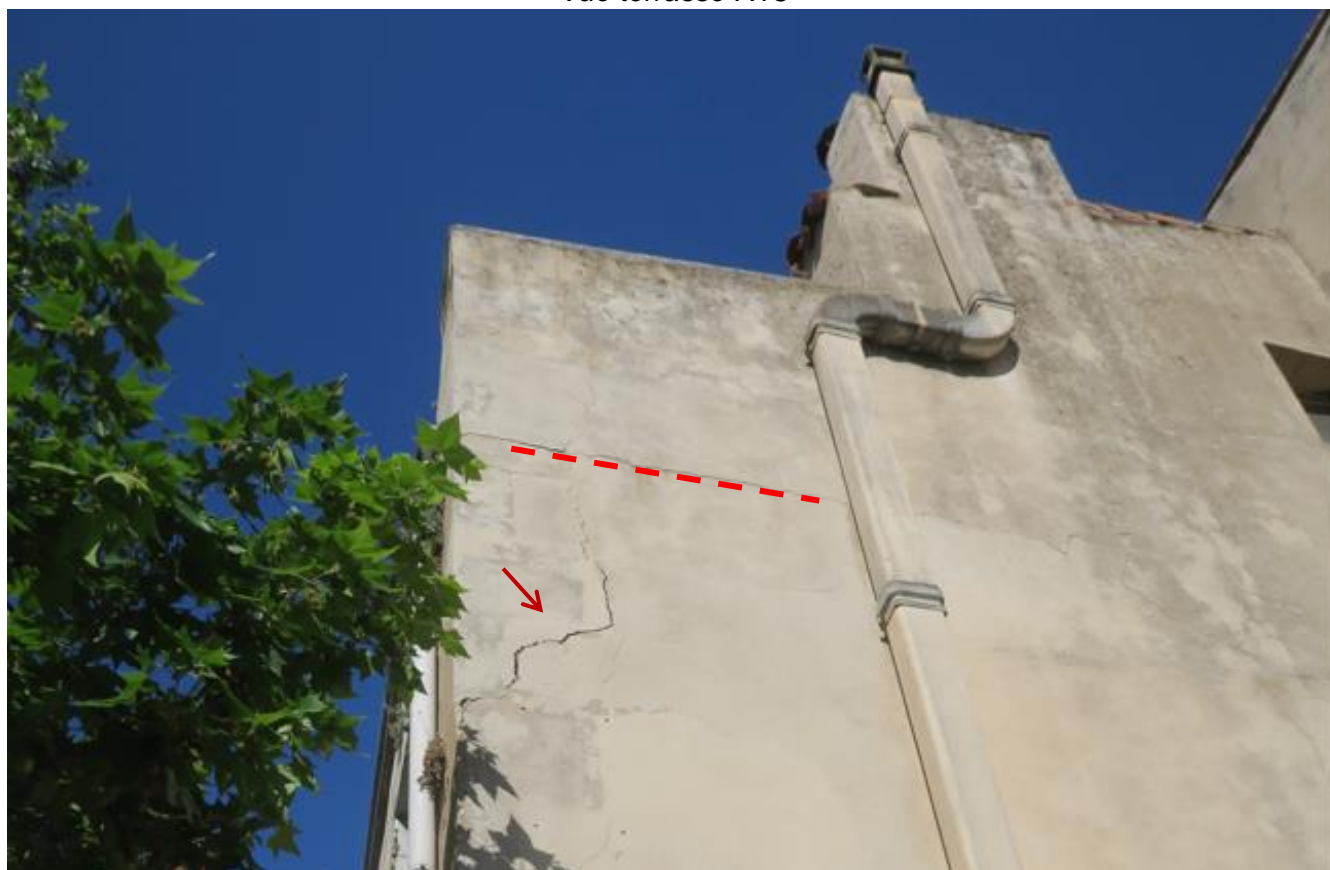
*Vue terrasse R+3*

**Les ouvrages de la terrasse ne sont pas d'origine. Initialement cette partie de l'immeuble était une couverture en contrebas de la façade du R+3 formant attique. Les ouvrages de la terrasse ont été bâtis directement au droit de la couverture. La structure de la couverture étant réalisée par des chevrons support de parefeuille, l'ajout de cette surcharge et les infiltrations répétées des eaux de pluie avec le temps ont entraînées un affaissement de la terrasse en bas de pente notamment, visible du fait de fissurations au droit du carrelage du revêtement de sol. Cet affaissement a occasionné du même fait le développement d'une fissuration longitudinale au droit de la zone d'ancrage de l'ossature métallique support des tôles translucides.**

La terrasse a été bâtie directement au droit de cette couverture. Avec pour conséquence un apport de surcharge non négligeable à la structure de la couverture.

L'affaissement de celle-ci lié au fluage du bois et à son sous dimensionnement crée des fissurations infiltrantes qui avec le temps du fait de venues d'eau récurrentes ont dégradés de manière prématurée les ouvrages intérieurs. (Fissuration carrelage revêtement de sol, fissuration maçonnerie et désordres sur faux plafonds canisses liés aux infiltrations d'eau, ainsi que des désordres visibles aux angles du bâti de l'immeuble au droit de cette façade (Cf. Photos ci-après). Cette déstructuration constituera à termes un risque d'effondrement de cet ensemble du bâti de l'immeuble.

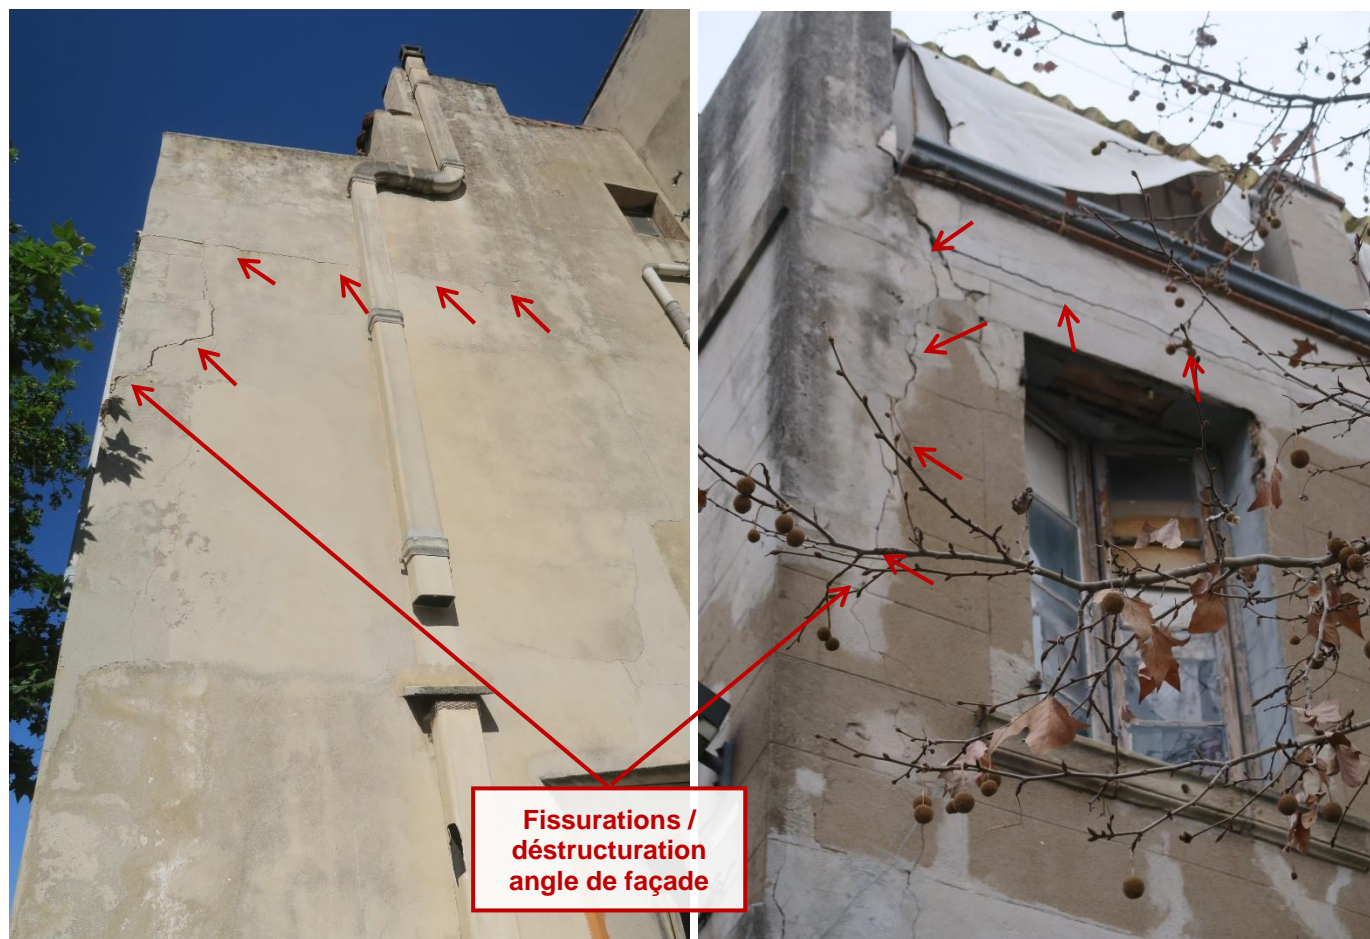
Vues façades

**Dans son ensemble, la façade est de nature vétuste et dégradée. Il existe de nombreuses zones de salissure au droit des enduits, les volets bois sont manquants, il existe des éclats au droit des seuils des baies, les menuiseries présentent de nombreux vitrages cassés. Des panneaux bois ont été mis en œuvre au droit de certaines baies.**

**Il existe au droit de cette façade de nombreuses zones de réparations ponctuelles au mortier de ciment. Les réparations ont été effectuées sur toute la hauteur de la façade. Il a été constaté une réapparition de fissurations, et ce notamment au droit des réparations effectuées. De fait, il est confirmé le caractère évolutif encore existant de ces désordres.**

Cette façade présente de nombreuses zones de réparations ponctuelles au mortier de ciment. Des fissurations importantes sont présentes au droit des zones de réparation ainsi qu'au droit de l'enduit de façade.
