## **Hôtel de la sous-préfecture**

### **Diagnostic**

Juin 2022

## **NOTICE DE PRESENTATION et pièces graphiques**

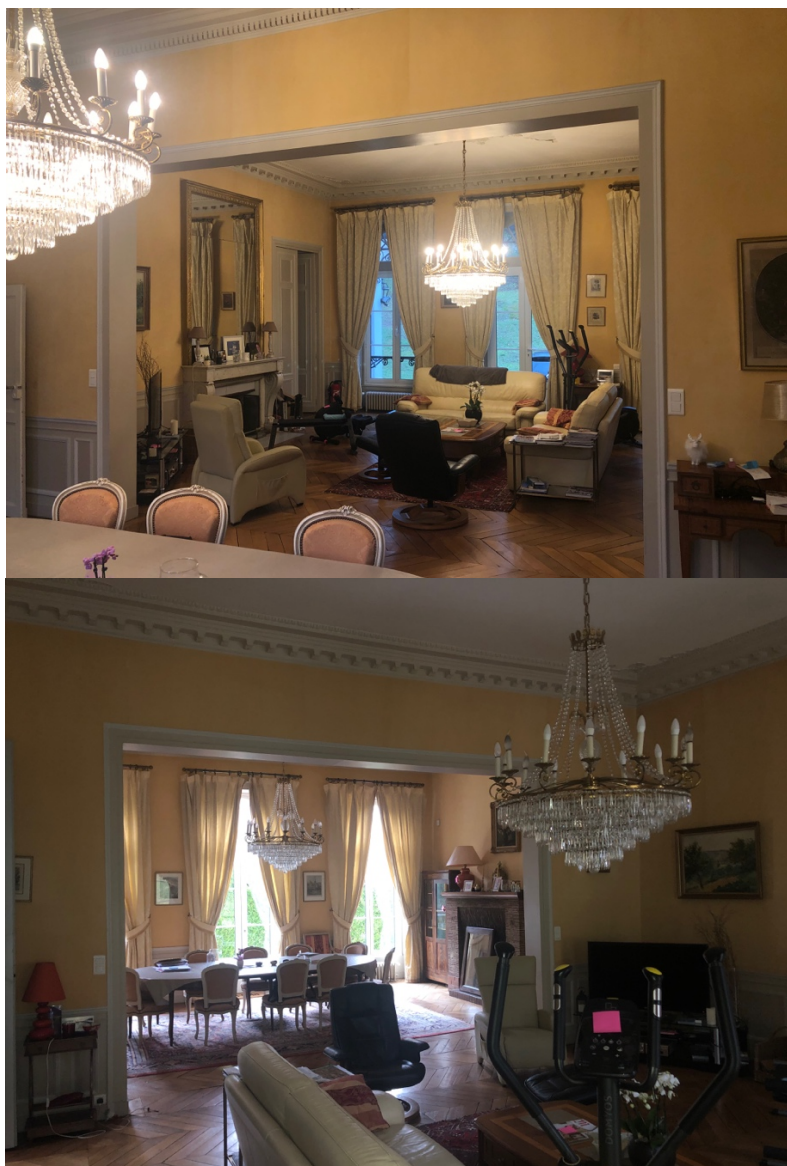
Vue générale des décors du salon et de la salle à manger

Aujourd'hui une partie de ces décors a été déposée afin de localiser l'emprise des champignons, de les éliminer et de traiter les bois et maçonneries. Les revêtements de sols (en bois et en maçonnerie) et leur support ont été déposés en totalité, laissant apparaître aujourd'hui l'extrados des voûtes des caves. Les décors de fausses boiseries et les plafonds ont été conservés en place.

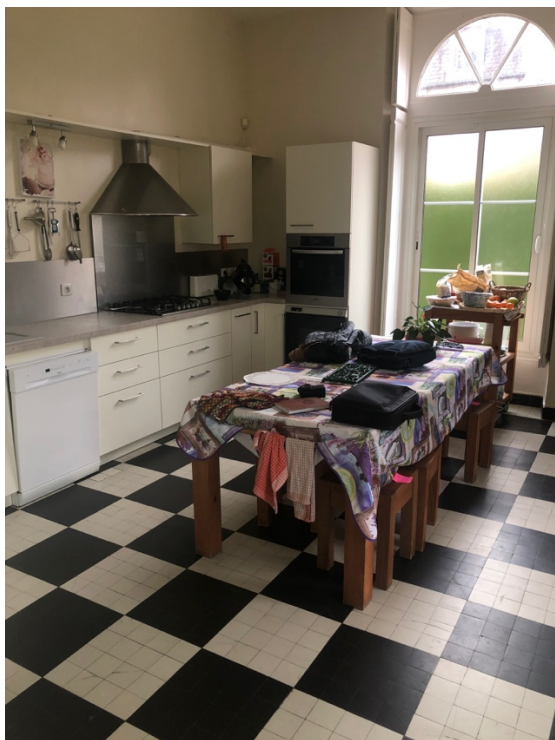
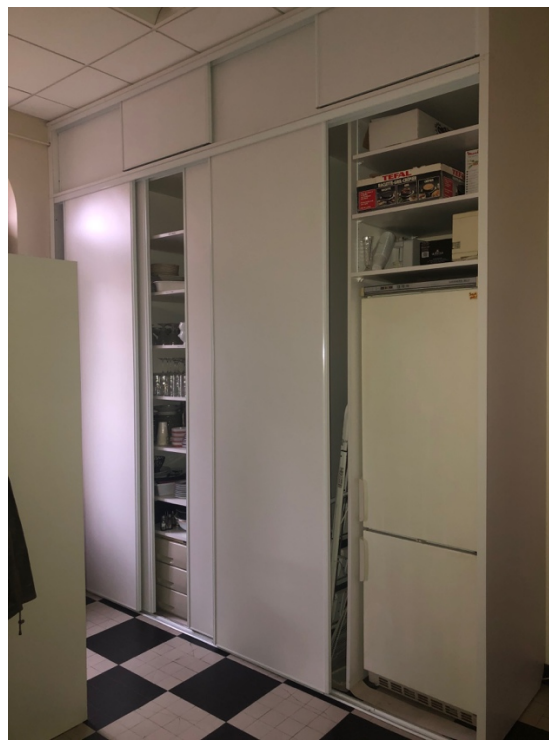
Là encore les sols ont été déposés intégralement.

La cuisine et l'arrière cuisine avant travaux

- Au rez-de-chaussée, l'aménagement de la cuisine et de l'arrière cuisine sera simplifié ; l'annexe sera supprimée.
- A l'étage le nombre de salle de bain sera réduit à 2, aménagées au-dessus de pièces humides en rez-de-chaussée (dans les ailes, pas au-dessus des pièces du séjour).
- Le palier intermédiaire entre le rez-de-chaussée et le 1<sup>er</sup> étage (au-dessus du bureau et du vestibule) sera déposé pour les travaux de purge et de traitement et ne sera pas restitué.
- Les cheminées situées au droits de désordres sur les planchers (dans le bureau, les chambres 1 et 4 et la buanderie) seront déposées pour les travaux de reprises des planchers et ne seront pas restituées.

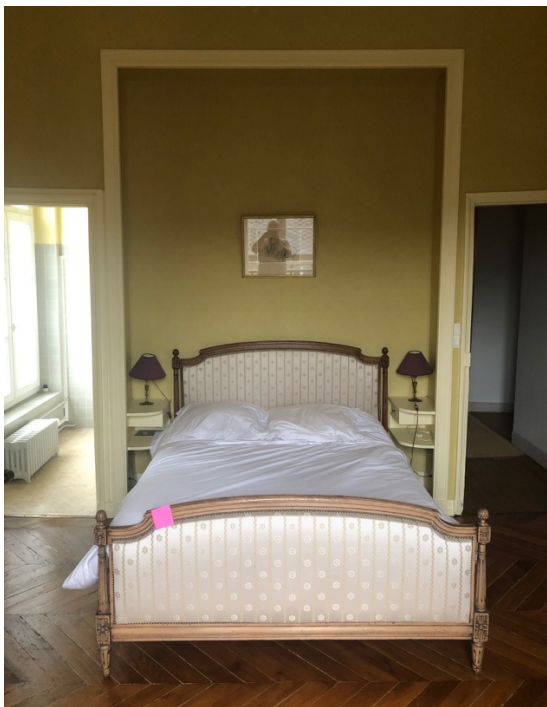
Tous les revêtements de sols ont été déposés afin de mettre au jour la structure de plancher en bois. Les enduits des murs périphériques et de refend ont été piqués, laissant paraître aujourd'hui la maçonnerie de brique. Les plafonds ont été partiellement déposés. Les boiseries sur les cloisons séparatives ont été maintenues en place.

Une chambre

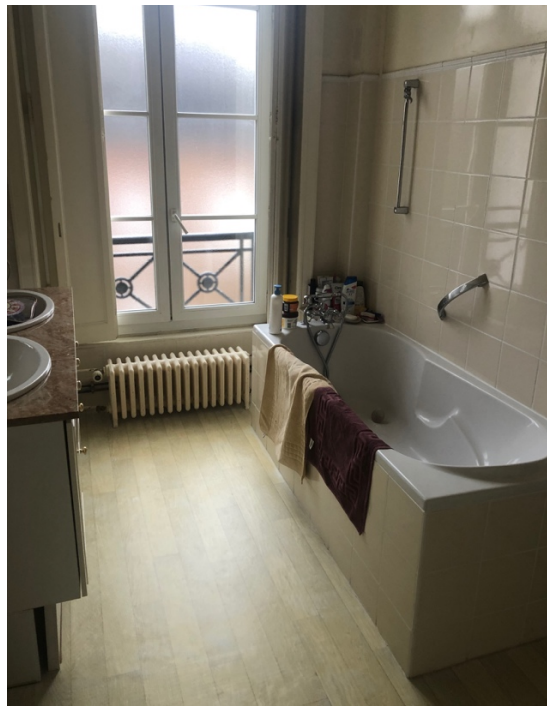
Une salle de bain

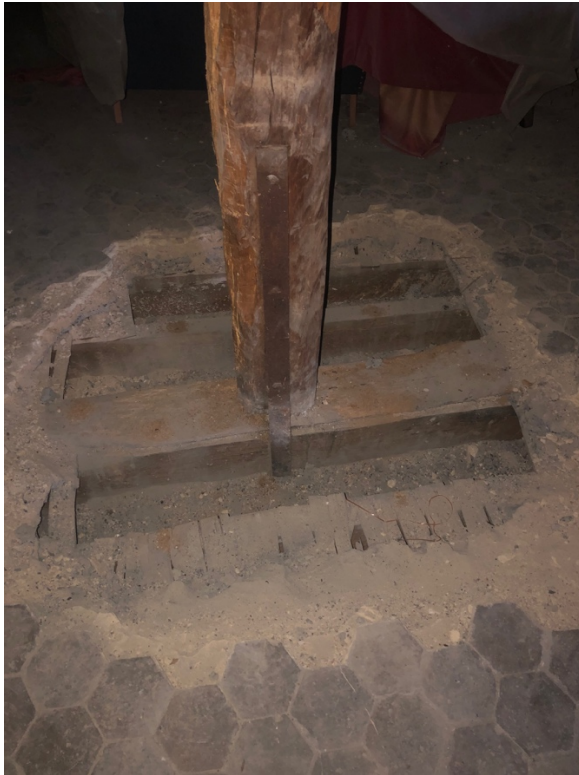
L'ensemble des aménagements intérieurs et des sols a été déposé. La structure de plancher est intégralement à jour.

Détail des planchers

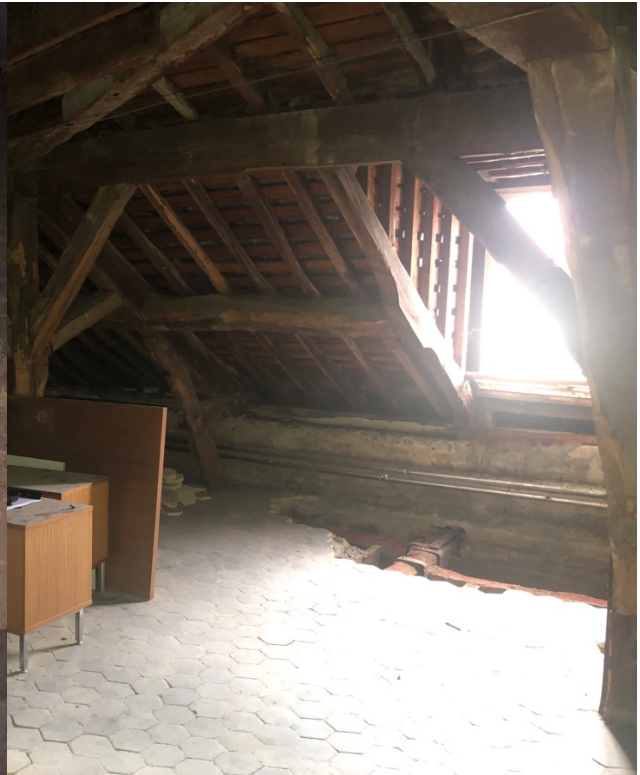
Vue générale du comble

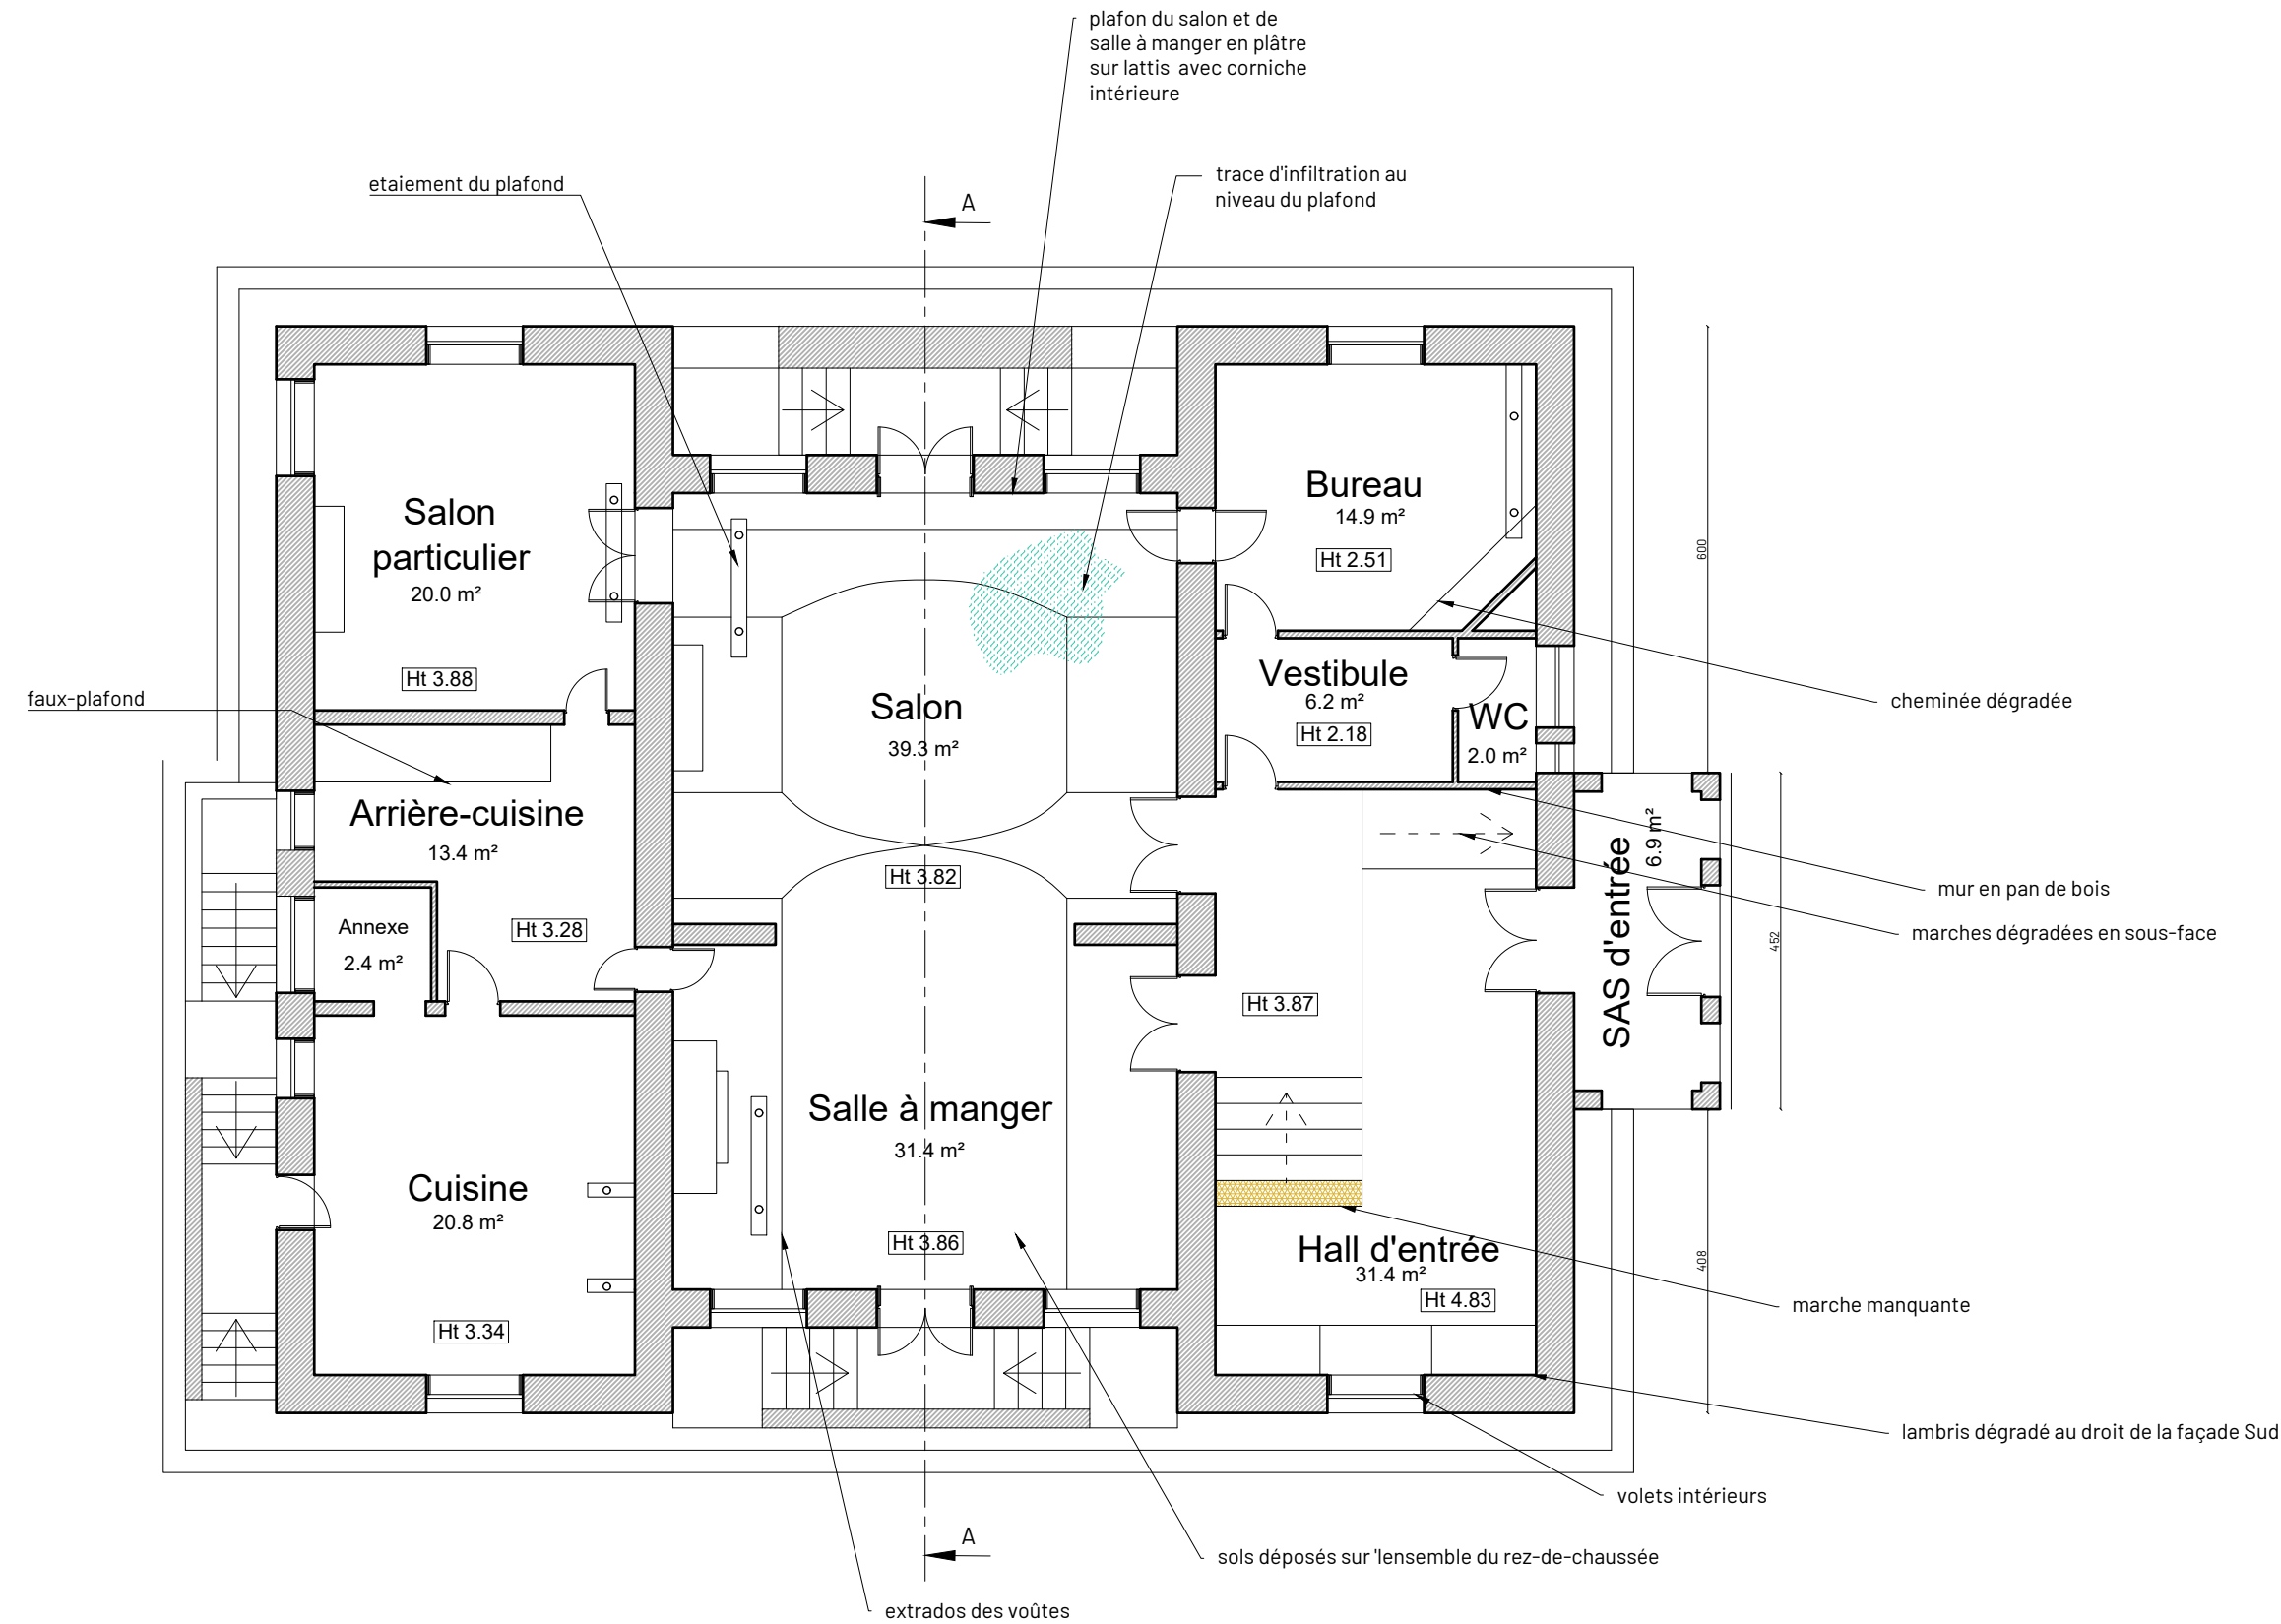
Plan Rez-de-Chaussée

Marquage présence mérule
