**Rapport de mission de repérage des matériaux et produits contenant de l'amiante avant réalisation de travaux**

**Référence AMITRAV-D7160963-2101 12 octobre 2021**

<b>Bien</b>	Maison individuelle
<b>Adresse</b>	10 rue de la Sous-Préfecture 27700 LES ANDELYS
<b>Référence Cadastreale</b>	NC
<b>Propriétaire</b>	PREFECTURE DE L'EURE Bd Georges Chauvin 27000 EVREUX
<b>Demandeur</b>	PREFECTURE DE L'EURE Bd Georges Chauvin 27000 EVREUX

**Visité le 29 septembre 2021 par ALBAN BUYSENS**

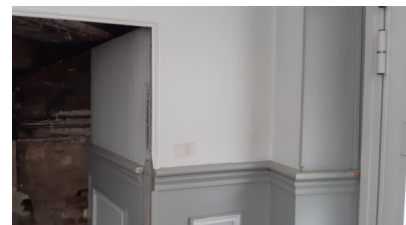
Prélèvement P037  
Pièce RDC - Hall d'entrée  
Localisation Murs porteur  
Matériaux Brique, Papier peint, Peinture, Plâtre  
Date 12 octobre 2021  
Résultat Absence d'amiante  
Commentaire

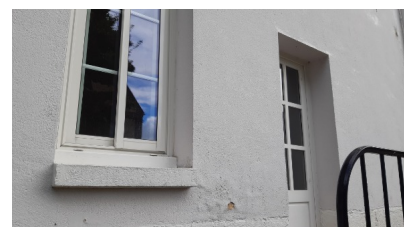
Prélèvement P059  
Pièce RDC - SAS d'entrée  
Localisation Fenêtres  
Matériaux Joints de mastic de vitrage  
Date 12 octobre 2021  
Résultat Absence d'amiante  
Commentaire

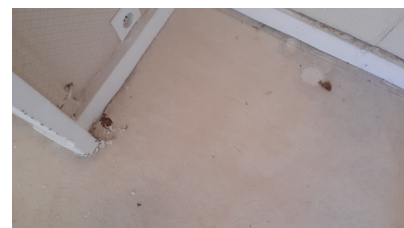
Prélèvement P016  
Pièce Étage 1 - Chambre 4  
Localisation Cloisons  
Matériaux Bois, Papier peint, Peinture, Plâtre  
Date 12 octobre 2021  
Résultat Absence d'amiante  
Commentaire

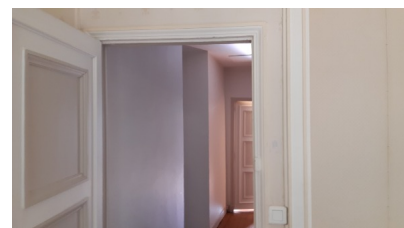
Prélèvement P017  
Pièce Étage 1 - Chambre 4  
Localisation Mur porteur  
Matériaux Brique, Papier peint, Peinture, Plâtre  
Date 12 octobre 2021  
Résultat Absence d'amiante  
Commentaire

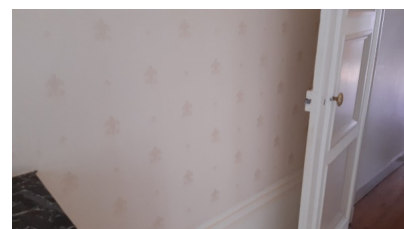
Prélèvement P018  
 Pièce Étage 1 - Chambre 4  
 Localisation Murs donnant sur l'extérieur  
 Matériaux Brique, Papier peint, Peinture, Plâtre  
 Date 12 octobre 2021  
 Résultat Absence d'amiante  
 Commentaire

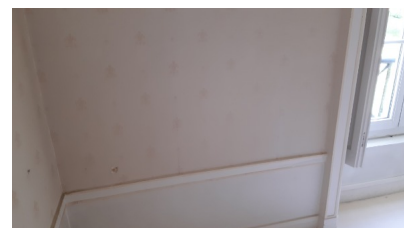
Prélèvement P019  
 Pièce Étage 1 - Chambre 4  
 Localisation Plafond  
 Matériaux Peinture, Plâtre  
 Date 12 octobre 2021  
 Résultat Absence d'amiante  
 Commentaire

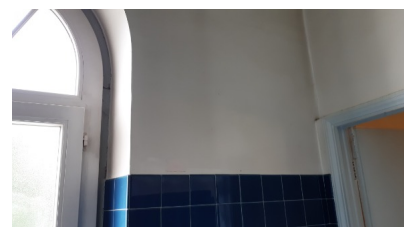
Prélèvement P022  
Pièce Étage 1 - Sdb 3  
Localisation Murs intérieur  
Matériaux Brique, Peinture, Plâtre  
Date 12 octobre 2021  
Résultat Absence d'amiante  
Commentaire

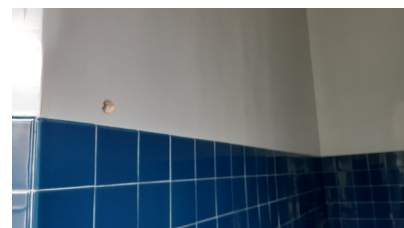
Prélèvement P023  
Pièce Étage 1 - Sdb 3  
Localisation Faïence murale  
Matériaux Colles et joints de carrelage ou de faïence, Faïence  
Date 12 octobre 2021  
Résultat Absence d'amiante  
Commentaire

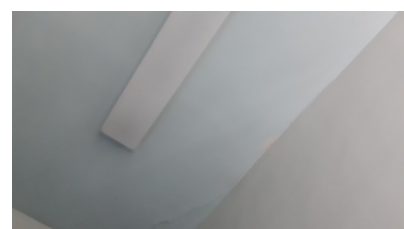
Prélèvement P025  
Pièce Étage 1 - Couloir  
Localisation Plafond  
Matériaux Peinture, Plâtre  
Date 12 octobre 2021  
Résultat Absence d'amiante  
Commentaire

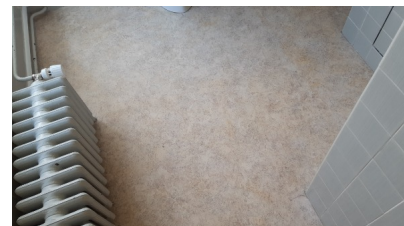
Prélèvement P027  
 Pièce Étage 1 - Sdb 4  
 Localisation Faïence murale  
 Matériaux Colles et joints de carrelage ou de faïence Environ 12 m2, Faïence  
 Date 12 octobre 2021  
 Résultat Présence d'amiante (matériau concerné : Colles et joints de carrelage ou de faïence Environ 12 m2)  
 Commentaire

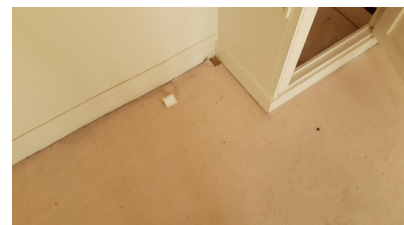
Prélèvement P029  
 Pièce Étage 1 - Sdb 2  
 Localisation Sol  
 Matériaux Colles et joints de carrelage, Colles non bitumineuses, Parquet bois, Ragréages, Sol PVC  
 Date 12 octobre 2021  
 Résultat Absence d'amiante  
 Commentaire

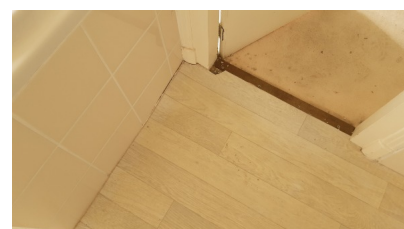
Prélèvement P030  
Pièce Étage 1 - Sdb 2  
Localisation Faïence murale  
Matériaux Colles et joints de carrelage ou de faïence, Faïence  
Date 12 octobre 2021  
Résultat Absence d'amiante  
Commentaire

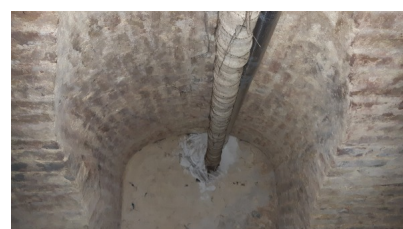
Prélèvement P055  
Pièce SOUS-SOL - Cave 3  
Localisation Sol  
Matériaux Ragréages  
Date 12 octobre 2021  
Résultat Absence d'amiante  
Commentaire

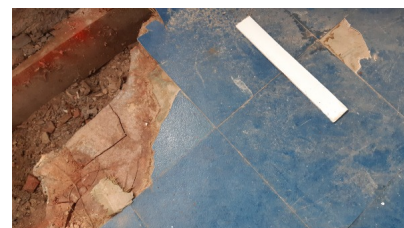
Prélèvement P002  
 Pièce COMBLES - Combles 3  
 Localisation Sol  
 Matériaux Colles non bitumineuses, Tomette  
 Date 12 octobre 2021  
 Résultat Absence d'amiante  
 Commentaire

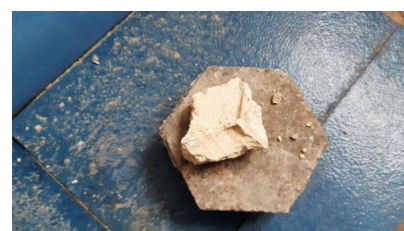
Prélèvement P003  
 Pièce COMBLES - Combles 3  
 Localisation Murs donnant sur l'extérieur  
 Matériaux Brique, Peinture, Plâtre  
 Date 12 octobre 2021  
 Résultat Absence d'amiante  
 Commentaire

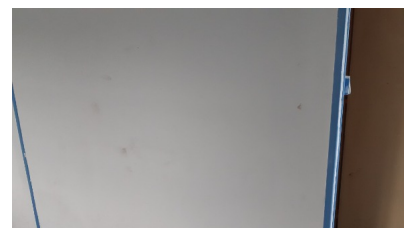
Prélèvement P005  
Pièce COMBLES - Combles 3  
Localisation Plafond  
Matériaux Peinture, Plâtre  
Date 12 octobre 2021  
Résultat Absence d'amiante  
Commentaire

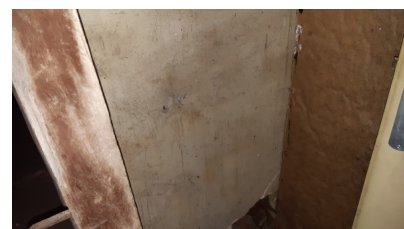
Prélèvement P008  
Pièce COMBLES - Combles 2  
Localisation Murs brique  
Matériaux Brique, Joints de brique  
Date 12 octobre 2021  
Résultat Absence d'amiante  
Commentaire

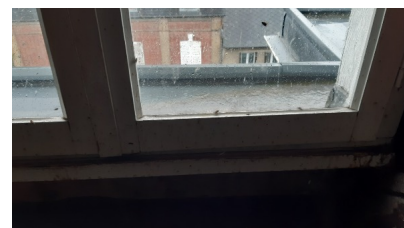
Prélèvement P014  
Pièce COMBLES - Combles 1  
Localisation Fenêtre  
Matériaux Joints de mastic de vitrage  
Date 12 octobre 2021  
Résultat Absence d'amiante  
Commentaire

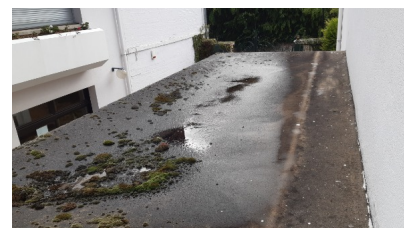
Pièce RDC - SAS d'entrée  
Localisation Couverture  
Matériaux Brut, Béton  
Date 12 octobre 2021  
Résultat Absence d'amiante

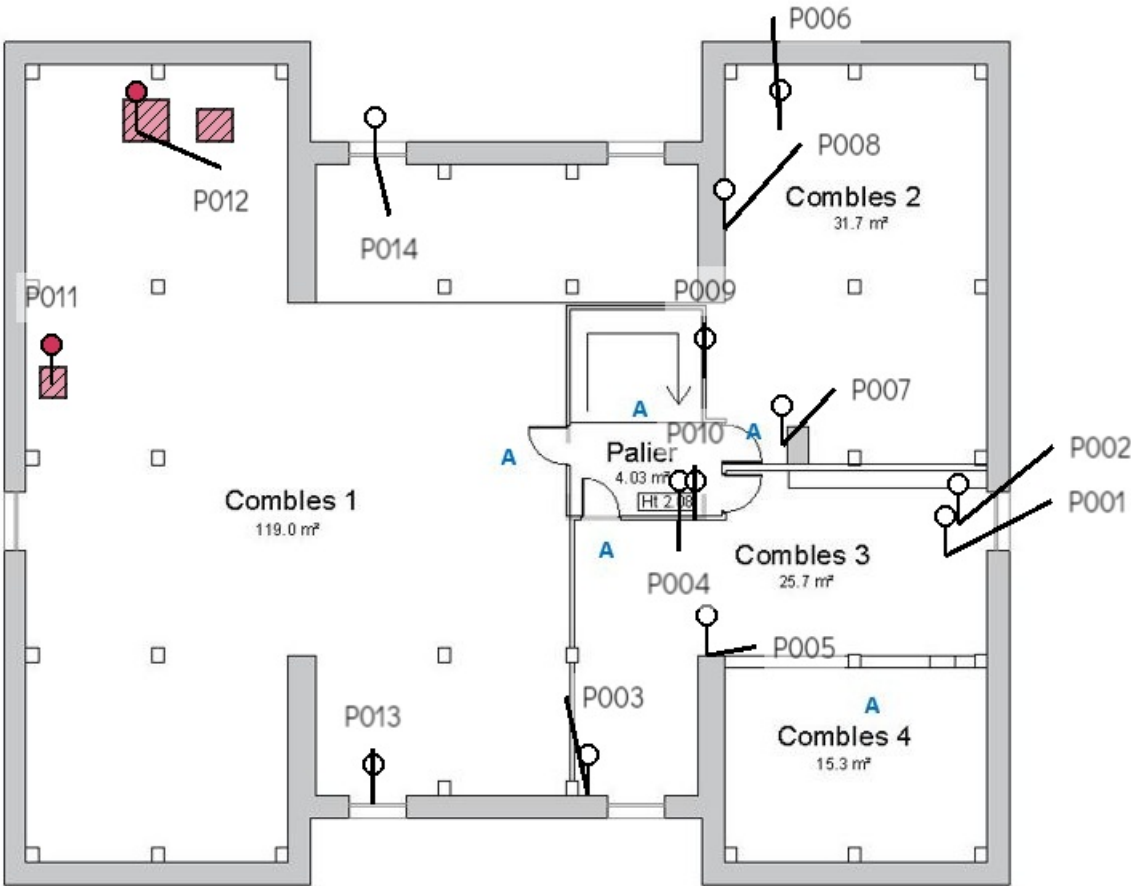
Combles

Conduits en fibre-ciment
