# Rapport de mission de repérage des matériaux et produits contenant de l'amiante avant réalisation de travaux dans un immeuble bâti

bâtiment B - 3 rue Saint Jacques -  
28000 Chartres

**Date du rapport :** 22/04/2025

2503CCEAN\_BI6010000001306\_RAAT\_  
BATIMENT\_B\_TGI\_CHARTRES

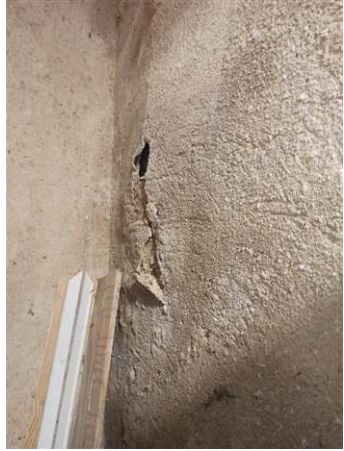
N° de composant	Localisation	Description	Justification	Photo
ZPSO-001	Salle des scellés	Enduit mural + peinture	Absence d'amiante (Après analyse en laboratoire)	
ZPSO-002	Salle des scellés	Sol coulé + peinture	Absence d'amiante (Après analyse en laboratoire)	
ZPSO-003	Circulation 2	Enduit mural	Absence d'amiante (Après analyse en laboratoire)
