Dossier technique amiante

Adresse :SOUS- PREFECTURE, 36 rue de la république

Rapport de mission de repérage des matériaux et produits contenant de l'amiante à intégrer au Dossier technique amiante

Numéro de dossier : 2022/05111

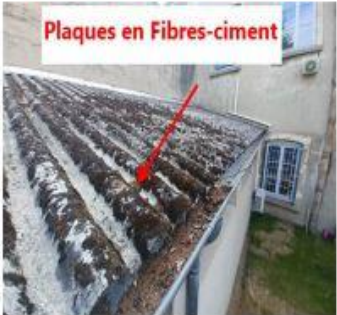
Toiture Réfectoire
Toiture Archives 3

Localisation	Identifiant + Description	Conclusion (justification)	Etat de conservation** et préconisations*
Extérieur - Toiture Réfectoire	Identifiant: ZPSO_009 Réf. échantillon: Matériau_010 Description: Plaques en fibres-ciment (y compris plaques « sous tuiles ») Composant de la construction: 1 - Couvertures, Toitures, Terrasses et étanchéités - Plaques ondulées et planes Partie à sonder: Plaques en fibres-ciment (y compris plaques « sous tuiles ») Liste selon annexe.13-9 du CSP: B	Présence d'amiante (Sur Jugement de l'opérateur)	Matériau non dégradé Résultat EP** Préconisation : Il est recommandé de réaliser une évaluation périodique.
Extérieur - Toiture Archives 3	Identifiant: ZPSO_009 Réf. échantillon: Matériau_010 Description: Plaques en fibres-ciment (y compris plaques « sous tuiles ») Composant de la construction: 1 - Couvertures, Toitures, Terrasses et étanchéités - Plaques ondulées et planes Partie à sonder: Plaques en fibres-ciment (y compris plaques « sous tuiles ») Liste selon annexe.13-9 du CSP: B	Présence d'amiante (Sur Jugement de l'opérateur)	Matériau non dégradé Résultat EP** Préconisation : Il est recommandé de réaliser une évaluation périodique.

a **Materiau_010**
Présence d'amiante
Extérieur - Toiture Réfectoire
Plaques en fibres-ciment (y compris plaques « sous tuiles »)

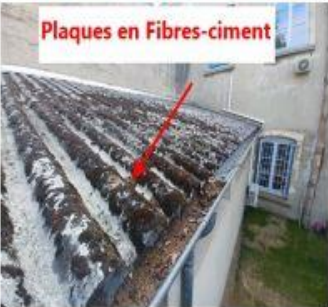
Toiture Réfectoire
Toiture Archives 3

a **Matériau_010**
Présence d'amiante
Extérieur - Toiture Réfectoire
Plaques en fibres-ciment (y compris plaques « sous tuiles »)

Plaques en Fibres-ciment

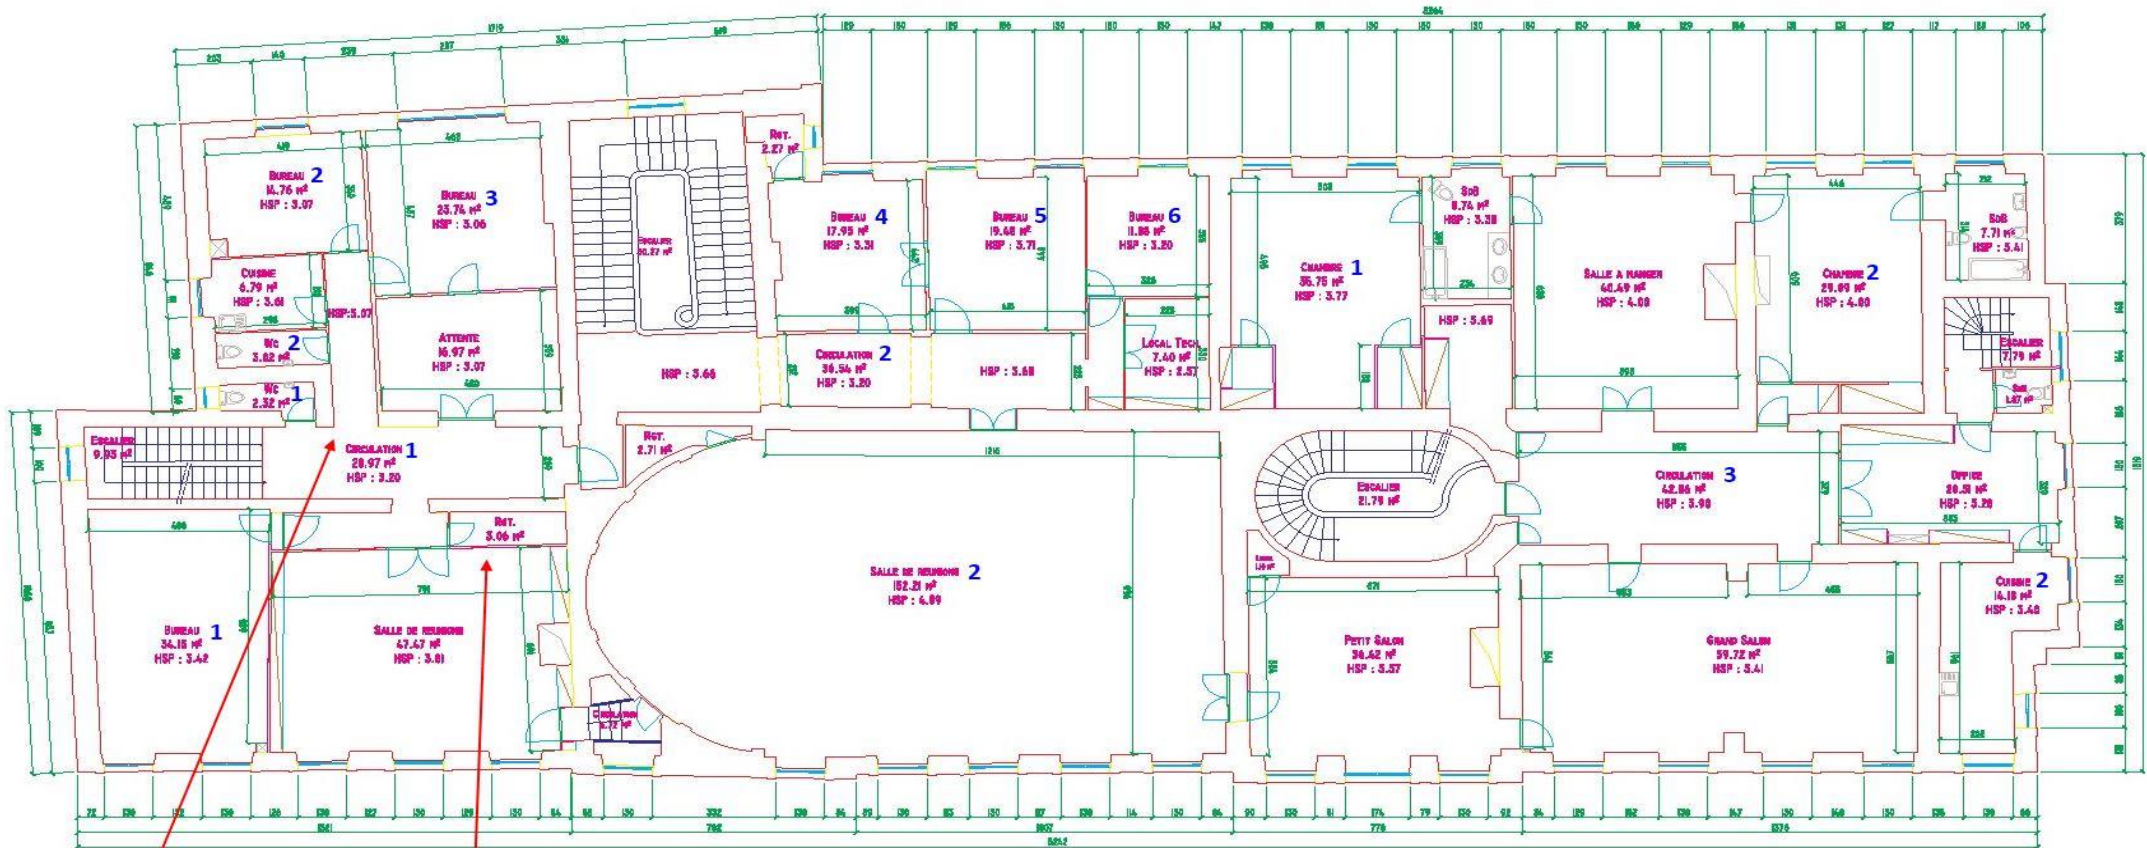
----- R+1 -----

Materiau_007
Dalle de sol (Gris)
R+1 - Salle de réunions

Materiau_008
Plaques de faux plafond (à point)
R+1 - Circulation 1

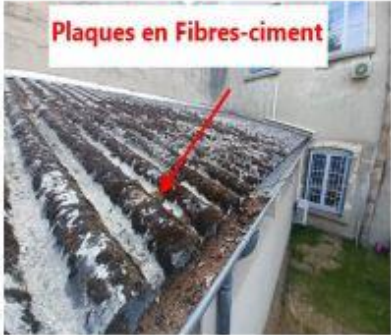
Toiture Réfectoire
Toiture Archives 3

a **Materiau_010**
Présence d'amiante
Extérieur - Toiture Réfectoire
Plaques en fibres-ciment (y compris plaques « sous tuiles »)

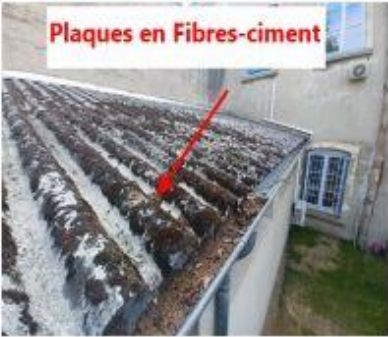
**Toiture Réfectoire
Toiture Archives 3**

a **Materiau_010**
Présence d'amiante
Extérieur - Toiture Réfectoire
Plaques en fibres-ciment (y compris plaques « sous tuiles »)
