Rapport de maintenance Distribution BT

Tableau Divisionnaire

PREFECTURE DU RHONE - SOUS PREFECTURE VILLEFRANCHE/SAÔNE

Visite : Annuelle du 27/09/2024

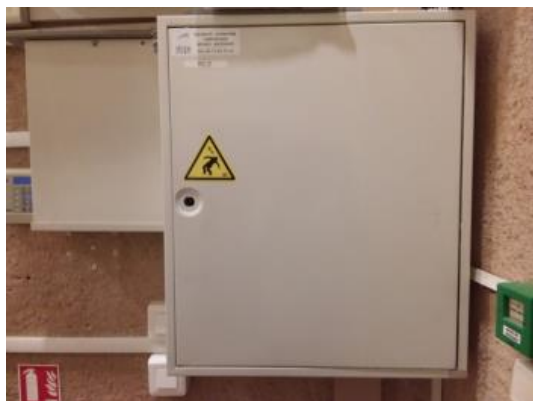
4.1. TD visité : RDC TD RC2

Nom/référence	Marque	Type	Description protection tête	Etat visuel	Observations	Emplacement
RDC TD RC2			Merlin Gerin inter 100A tétra	Bon état		1ère porte à droite après accueil

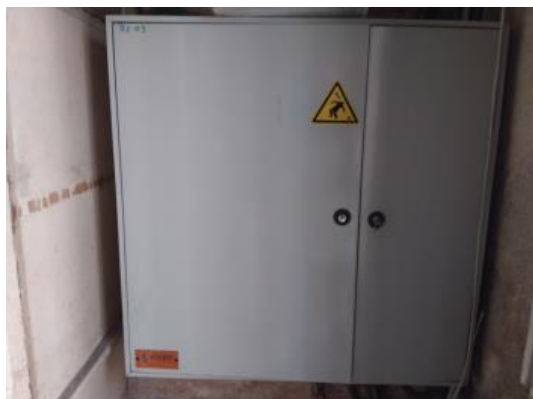
4.2. TD visité : RDC TD RC03

Nom/référence	Marque	Type	Description protection tête	Etat visuel	Observations	Emplacement
RDC TD RC03				Bon état		côté entrée sous préfet

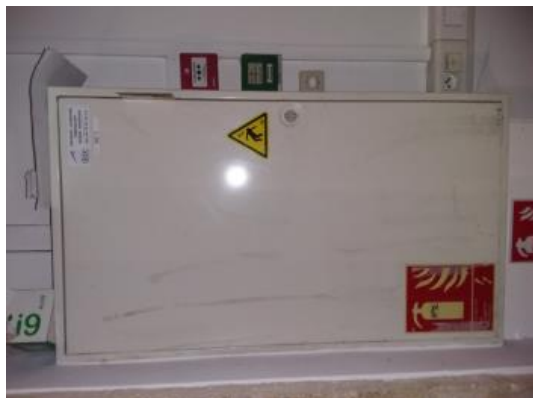
4.3. TD visité : RDC TD RC1

Nom/référence	Marque	Type	Description protection tête	Etat visuel	Observations	Emplacement
RDC TD RC1				Bon état		1ère porte à gauche après accueil

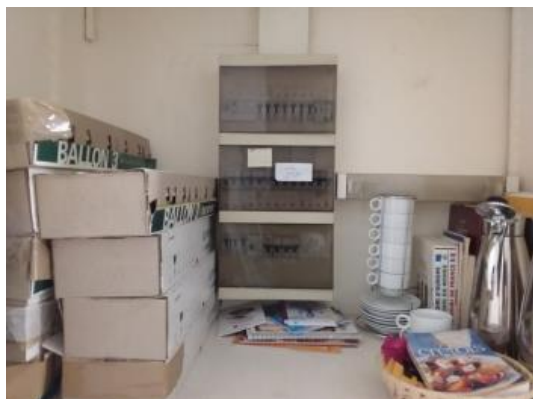
Nom/référence	Marque	Type	Description protection tête	Etat visuel	Observations	Emplacement
tableau résidence 1er étage			hager inter général 40A 30mA	Bon état		dans le placard

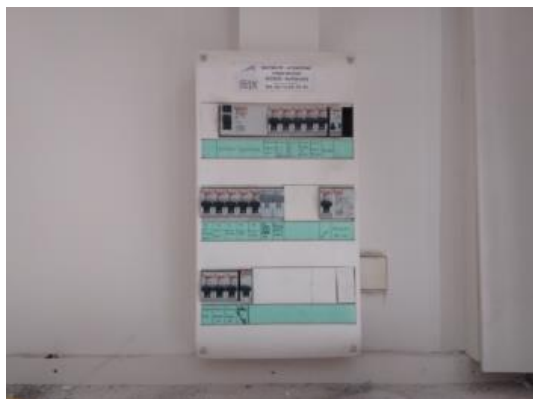
Nom/référence	Marque	Type	Description protection tête	Etat visuel	Observations	Emplacement
tableau résidence 2ème étage			Merlin Gerin ID40A 30mA	Bon état

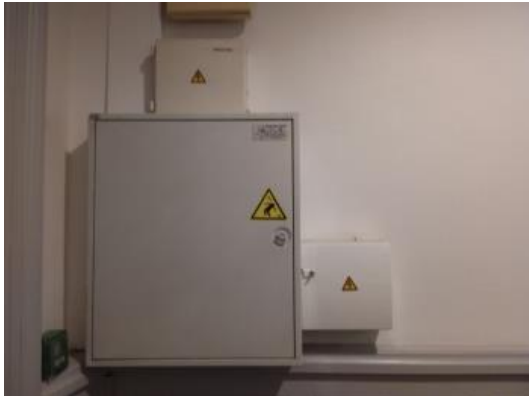
Nom/référence	Marque	Type	Description protection tête	Etat visuel	Observations	Emplacement
1er étage TD CR1				Bon état

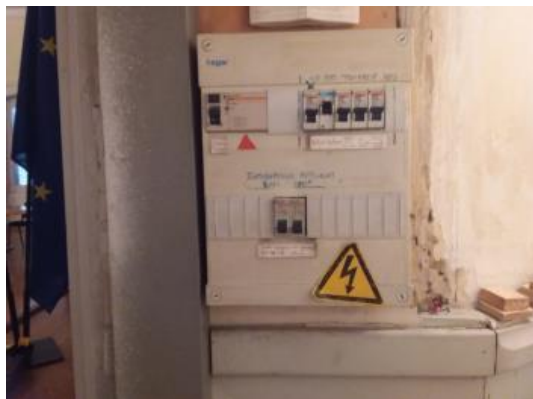
Nom/référence	Marque	Type	Description protection tête	Etat visuel	Observations	Emplacement
1er étage coffret salle Pierre MONTET	hager		Merlin Gerin ID 40A 30mA	Bon état

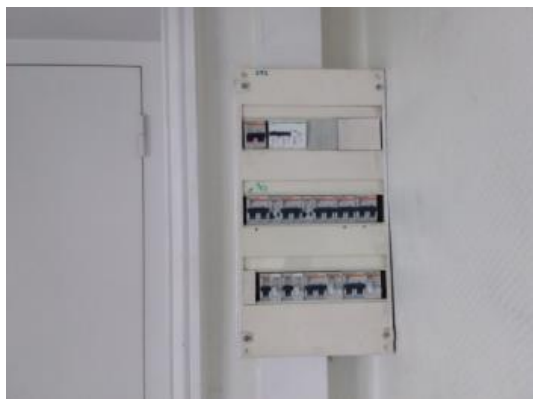
Nom/référence	Marque	Type	Description protection tête	Etat visuel	Observations	Emplacement
2ème étage TD CR2		Merlin Gerin		Bon état

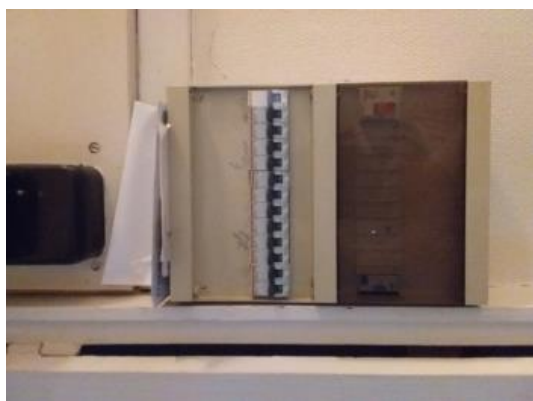
Nom/référence	Marque	Type	Description protection tête	Etat visuel	Observations	Emplacement
coffret ancien appartement gardien 1er étage			Merlin Gerin ID clic 40A 30mA	Bon état

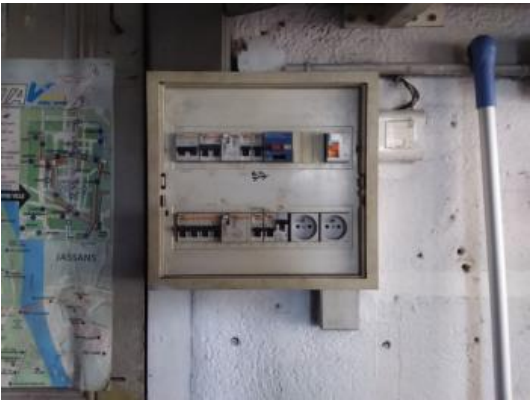
Nom/référence	Marque	Type	Description protection tête	Etat visuel	Observations	Emplacement
coffret garage ancien appartement gardien				Bon état
