Rapport de repérage des matériaux et produits contenant de l'amiante avant réalisation de travaux dans un immeuble bâti

Adresse : 3 Avenue de la Recherche Scientifique 45100 ORLÉANS

Désignation : Restaurant locaux sociaux
-medicaux-syndicaux Bâtiment OLS170

Date du rapport : 15/04/2025

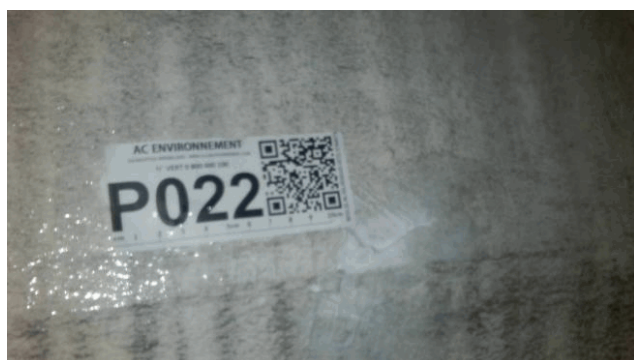
002AC144371 n°22 - 1 (P22) - FAÇADE SUD - Vol 8
(Façade)

002AC144371-6 n°60 - 2 (P60)	FAÇADE NORD - Vol 15 (Façade Nord)	Prélèvement négatif
002AC144371-6 n°61 - 2 (P61)	FAÇADE NORD - Vol 15 (Façade Nord)	Prélèvement positif
002AC144371-7 n°68 - 4 (P68)	FAÇADE NORD - Vol 15 (Façade Nord)	Prélèvement négatif
002AC144371-7 n°71 - 2 (P71)	FAÇADE NORD - Vol 15 (Façade Nord)	Prélèvement positif
002AC144371-6 n°59 - 2 (P59)	FAÇADE NORD - Vol 15 (Façade Nord)	Prélèvement négatif
002AC144371-7 n°71 - 4 (P71)	FAÇADE NORD - Vol 15 (Façade Nord)	Prélèvement positif
002AC144371 n°6 - 1 (P6)	FAÇADE OUEST - Vol 7 (Porte de secours)	Prélèvement négatif
002AC144371 n°7 - 1 (P7)	FAÇADE OUEST - Vol 7 (Porte de secours)	Prélèvement positif
002AC144371 n°8 - 1 (P8)	FAÇADE OUEST - Vol 7 (Porte de secours)	Prélèvement négatif
002AC144371 n°22 - 1 (P22)	FAÇADE SUD - Vol 8 (Façade)	Prélèvement négatif
