## Rapport de repérage des matériaux et produits contenant de l'amiante avant réalisation de travaux dans un immeuble bâti

Adresse : Hopital Pellegrin 33300 BORDEAUX

Désignation : Services généraux

Date du rapport : 13/08/2020

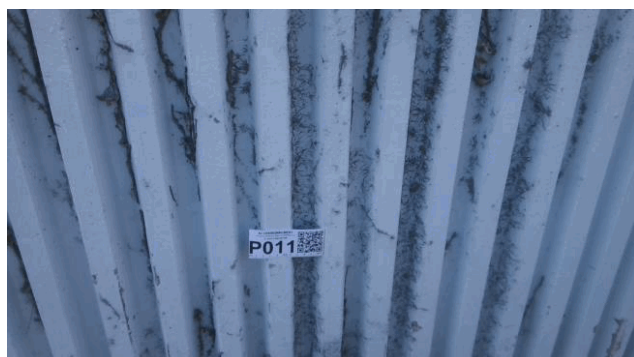
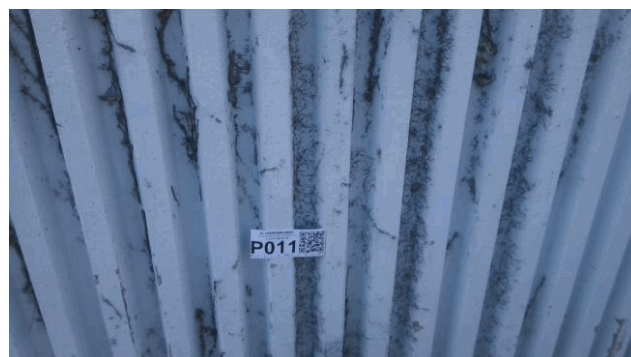
002WC003137-3 n°11 - 2 (P11) - Hopital Pellegrin 33300  
BORDEAUX - Vol 2 (Extérieur)

Référence	Localisation	Action
002WC003137-3 n°11 - 2 (P11)	Hopital Pellegrin 33300 BORDEAUX - Vol 2 (Extérieur)	Prélèvement négatif
002WC003137-3 n°11 - 2 (P11)	Hopital Pellegrin 33300 BORDEAUX - Vol 2 (Extérieur)	Prélèvement négatif
002WC003137-3 n°12 - 1 (P12)	Hopital Pellegrin 33300 BORDEAUX - Circulation	Prélèvement négatif
002WC003137-3 n°13 - 1 (P13)	(S10UC01) Hopital Pellegrin 33300 BORDEAUX - Local psm 2 (S10U009)	Prélèvement négatif
002WC003137-3 n°14 - 1 (P14)	Hopital Pellegrin 33300 BORDEAUX - Local psm 2 (S10U009)	Prélèvement négatif
002WC003137-3 n°15 - 1 (P15)	Hopital Pellegrin 33300 BORDEAUX - Local psm 2 (S10U009)	Prélèvement négatif
002WC003137-3 n°16 - 1 (P16)	Hopital Pellegrin 33300 BORDEAUX - Local psm 2 (S10U009)	Prélèvement positif
002WC003137-3 n°17 - 1 (P17)	Hopital Pellegrin 33300 BORDEAUX - Local psm 2 (S10U009)	Prélèvement positif
002WC003137-3 n°18 - 1 (P18)	Hopital Pellegrin 33300 BORDEAUX - Local psm 2 (S10U009)	Prélèvement positif

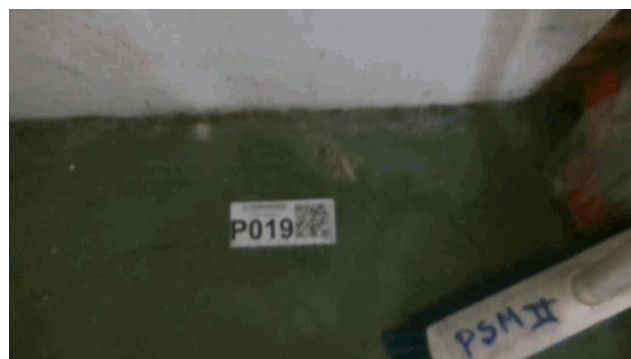
002WC003137-3 n°19 - 1 (P19) - Hopital Pellegrin  
33300 BORDEAUX - Local psm 2 (S1OU009)

002WC003137-3 n°19 - 1 (P19)	Hopital Pellegrin 33300 BORDEAUX - Local psm 2 (S10U009)	Prélèvement négatif
002WC003137-3 n°20 - 1 (P20)	Hopital Pellegrin 33300 BORDEAUX - Bureau (S10U017)	Prélèvement négatif
002WC003137-3 n°21 - 1 (P21)	Hopital Pellegrin 33300 BORDEAUX - Bureau (S10U017)	Prélèvement négatif
002WC003137-3 n°22 - 1 (P22)	Hopital Pellegrin 33300 BORDEAUX - Vestiaires (S10U013)	Prélèvement négatif
002WC003137-3 n°23 - 1 (P23)	Hopital Pellegrin 33300 BORDEAUX - Vestiaires (S10U013)	Prélèvement négatif
002WC003137-3 n°24 - 1 (P24)	Hopital Pellegrin 33300 BORDEAUX - Vestiaires (S10U013)	Prélèvement négatif
002WC003137-3 n°25 - 1 (P25)	Hopital Pellegrin 33300 BORDEAUX - Dégagement ASC. (S1ES028)	Prélèvement négatif
002WC003137-3 n°26 - 1 (P26)	Hopital Pellegrin 33300 BORDEAUX - Dégagement ASC. (S1ES028)	Prélèvement négatif

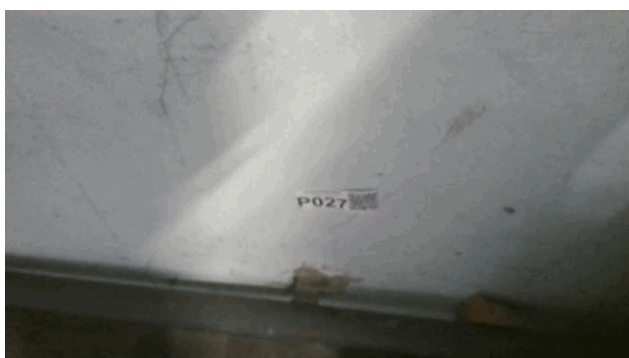
002WC003137-3 n°27 - 1 (P27) - Hopital Pellegrin  
33300 BORDEAUX - Dégagement ASC. (S1ES028)

002WC003137-3 n°27 - 1 (P27)	Hopital Pellegrin 33300 BORDEAUX - Dégagement ASC. (S1ES028)	Prélevement négatif
002WC003137-3 n°28 - 1 (P28)	Hopital Pellegrin 33300 BORDEAUX - Laverie (S1ES029)	Prélevement négatif
002WC003137-3 n°29 - 1 (P29)	Hopital Pellegrin 33300 BORDEAUX - Laverie (S1ES029)	Prélevement négatif
002WC003137-3 n°30 - 1 (P30)	Hopital Pellegrin 33300 BORDEAUX - Laverie (S1ES029)	Prélevement négatif
002WC003137-3 n°31 - 1 (P31)	Hopital Pellegrin 33300 BORDEAUX - Sanit (S1ES031)	Prélevement positif
002WC003137-3 n°32 - 1 (P32)	Hopital Pellegrin 33300 BORDEAUX - Sanit (S1ES031)	Prélevement négatif
002WC003137-3 n°33 - 1 (P33)	Hopital Pellegrin 33300 BORDEAUX - Reserve (S1ES31A)	Prélevement négatif
002WC003137-3 n°34 - 1 (P34)	Hopital Pellegrin 33300 BORDEAUX - Reserve (S1ES31A)	Prélevement négatif

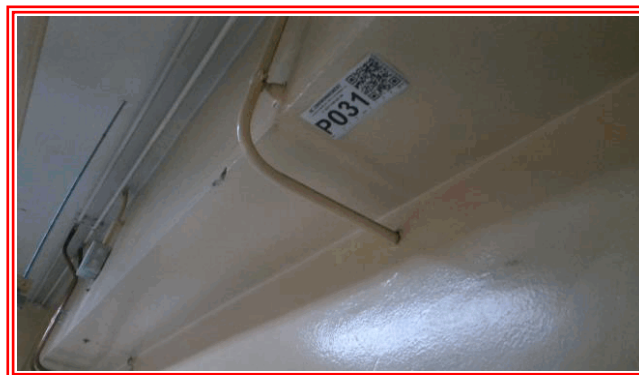
002WC003137-3 n°31 - 1 (P31) - Hopital Pellegrin  
33300 BORDEAUX - Sanit (S1ES031)

Légende	
	P31 : Enduits ciment (poutre)
