Rapport N° : 421630-20276233/231213/RB ind 0

Aix-en-Provence, le 13 décembre 2023

### AUDIT TECHNIQUE VISUEL GLOBAL

**STRUCTURES, CLOS-COUVERT, SECURITE**  
**INCENDIE ET THERMIQUE**  
**LOCAL 016 DU BATIMENT 061**  
**BASE NAVALE D'ASPRETTO**  
**AJACCIO (2A)**

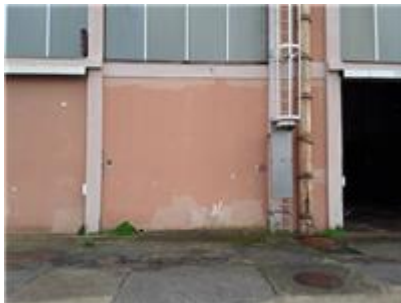
Struc_01_2

N°	Ouvrage / Localisation	Description / constats visuels	Photos	Propositions d'actions	Criticité 1
Struc1	Façade NORD (sur route)	<p>Les revêtements de façade sont en peinture sur poteaux - poutres en béton, et en mortier peint sur les murs de remplissage, et présentent globalement un bon état visuel apparent à l'exception de quelques fissures et éclats de béton.</p> <p>Nous constatons que d'anciennes réparations au mortier peint sur poteaux et poutres en béton se fissurent et risquent de chuter. Ces désordres mettent en évidence des enrobages béton inférieurs à 5 cm en bord de mer (2 cm relevé avec le radar), ce qui favorise la corrosion des ferrillages des poteaux-poutres béton.</p> <p>Nous constatons que la descente d'eaux pluviales en acier peint de 987 mm de périmètre est corrodée avec des attaches par colliers</p>

Struc_01_4	<p>Sur l'ensemble de la façade NORD, prévoir la purge des éléments non-adhérents, le décapage mécanique de la rouille et la passivation des ferrillages corrodés, puis reprendre le ragréage au mortier sans retrait.</p> <p>Du fait d'un problème d'enrobage des ferrillages (inférieur à 5 cm en bord de mer), prévoir de mettre en place un revêtement plastique épais (RPE), afin de protéger contre la corrosion les ferrillages dans le béton.</p> <p>Prévoir la révision complète de la descente d'eaux pluviales et le remplacement des colliers de fixations ruinés.</p>	4

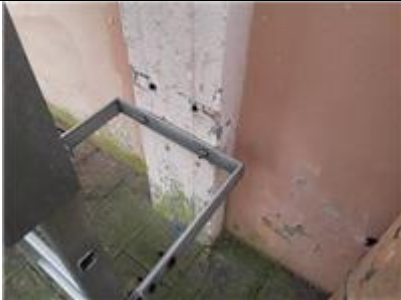
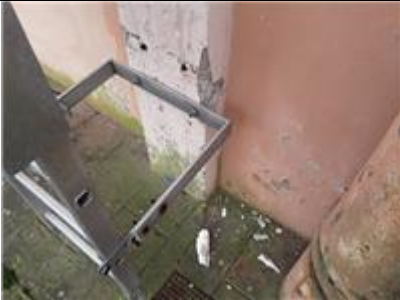
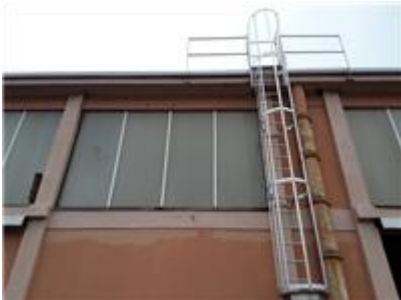
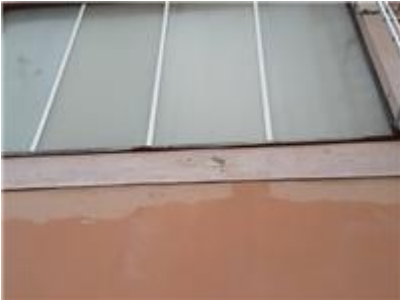
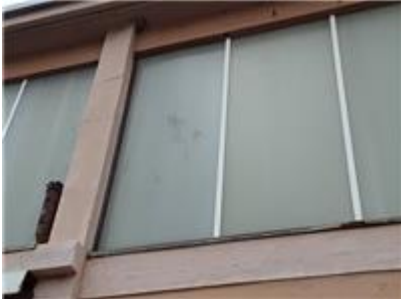
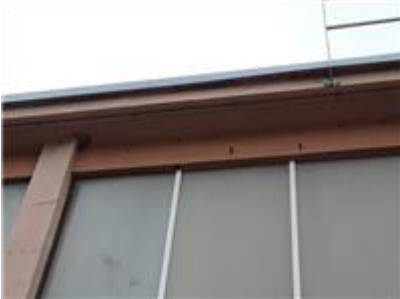
<p>métalliques très corrodés avec 2 colliers ruinés par corrosion avec perte de matière.</p>

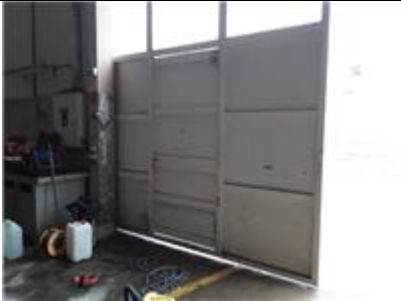
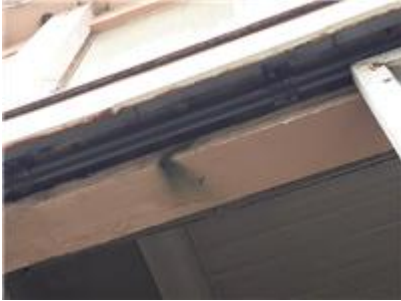
Struc2	Menuiseries extérieures	<p>La porte métallique coulissante avec 4 simples vitrages (cadres tubulaires et remplissages en tôles sur une ouverture de 4,2m de haut et 4,4m de large, avec 4 vitrages de 1,35 m de haut par 1,02 m de large), se manœuvre correctement et présente globalement un bon état visuel apparent à l'exception de quelques zones corrodées.</p> <p>Les menuiseries métalliques avec des panneaux translucides type DAMPALON d'environ 16 mm d'épaisseur (2,6 m de haut par 4,35 m de long, avec 4 panneaux translucides) présentent globalement un bon état visuel apparent à l'exception de forte corrosion locales avec perte de matière sur les profils métalliques verticaux et horizontaux contre les poteaux et poutres béton.</p> <p>Les structures métalliques de la porte coulissante et des menuiseries translucides sont recouvertes de galvanisation à chaud (protection contre la corrosion non entretenue) avec un décollement de la peinture</p>	<div style="display: grid; grid-template-columns: 1fr 1fr; gap: 10px;">             </div>	<p>Prévoir la révision complète de la porte coulissante et des menuiseries translucides (décapage de la rouille et application d'un complexe de peinture adapté à l'ambiance atmosphérique).</p>	4

de finition (problème esthétique).	<div>   <div>Struc_02_7</div> </div> <div>

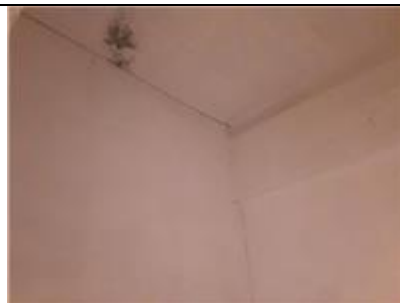
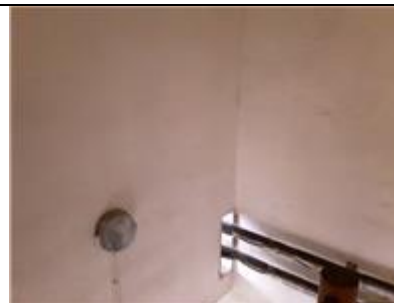
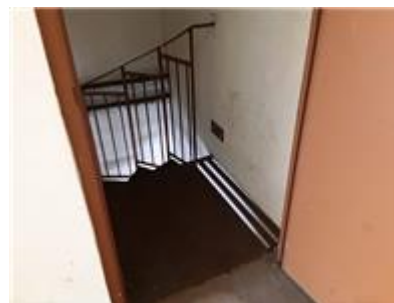
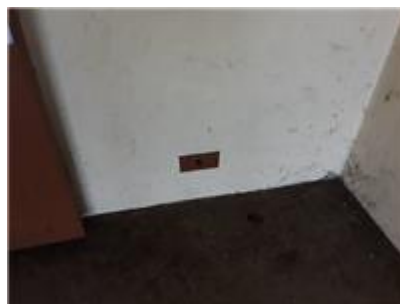
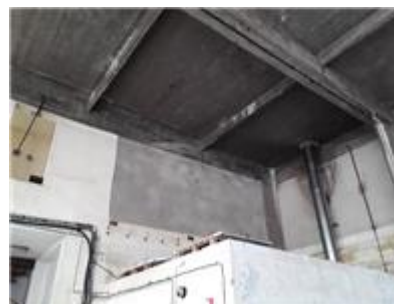
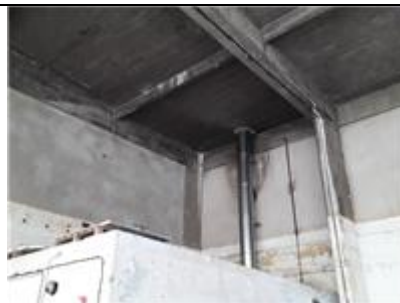
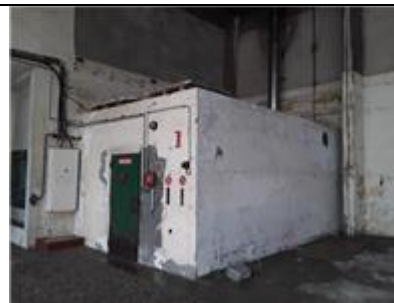
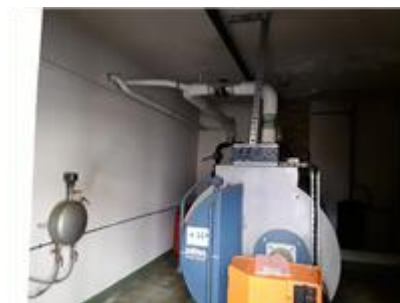
Struc4	Local 018 (local voisin côté OUEST)	<p>Nous n'avons pas eu accès aux locaux périphériques au local 016 (local côté EST et bâtiment côté SUD), sauf coté local 018.</p> <p>Les structures principales en béton présentent globalement un bon état visuel apparent à l'exception de quelques traces d'infiltrations d'eaux pluviales en sous-face de toiture, et de la fissure horizontale, inclinée et traversante sur le mur de remplissage en maçonnerie au niveau R+1.</p> <p>Cette fissure traversante résulte de l'absence de joint entre le mur de remplissage en maçonnerie et la poutre principale en béton de toiture, dont son fonctionnement en flexion est gêné par le mur de remplissage en maçonnerie.</p>	<div style="display: flex; flex-wrap: wrap;"> <div style="width: 50%;">   <p style="text-align: center;">Struc_04_1</p> </div> <div style="width: 50%;">   <p style="text-align: center;">Struc_04_2</p> </div> <div style="width: 50%;">   <p style="text-align: center;">Struc_04_3</p> </div> <div style="width: 50%;">   <p style="text-align: center;">Struc_04_4</p> </div> <div style="width: 50%;">   <p style="text-align: center;">Struc_04_5</p> </div> <div style="width: 50%;">   <p style="text-align: center;">Struc_04_6</p> </div> </div>	<p>La fissure traversante est à suivre dans le cadre de l'entretien annuel du bâtiment.</p>	1

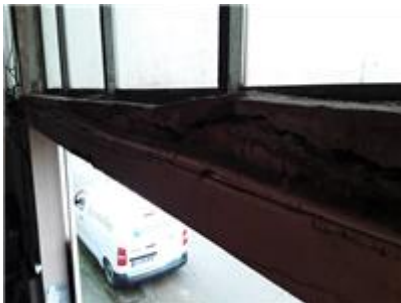
Struc_03_2

N°	Ouvrage / Localisation	Description / constats visuels	Photos	Propositions d'actions	Criticité 1
Struc3	Poutre-linteau béton sur porte coulissante en façade NORD	<p>Nous constatons des fissures horizontales importantes avec désolidarisation de blocs de béton.</p> <p>Nous avons déposé les morceaux de béton qui risqueraient de chuter.</p> <p>Nous notons que les ferraillements sont très corrodés avec une perte de matière très importante. Cette corrosion résulte d'une exposition à l'eau avec des enrobages béton d'environ 2 cm d'épaisseur (au lieu de 5 cm en bord de mer).</p>

Struc_03_4	<p>Au vu des désordres par corrosion avec pertes de matière sur les ferraillements de la poutre-linteau, il y aura lieu de procéder à son renforcement complet (par exemple mise en place d'une poutre métallique sous la poutre-linteau, et se reprenant par chevillage entre les poteaux béton).</p> <p>Puis sur l'ensemble de la poutre-linteau, prévoir la purge des éléments non-adhérents, le décapage mécanique de la rouille et la passivation des ferraillements corrodés, puis reprendre le ragréage au mortier sans retrait.</p> <p>Du fait d'un problème d'enrobage des ferraillements (inférieur à 5 cm en bord de mer), prévoir de mettre en place un revêtement plastique épais (RPE), afin de protéger contre la</p>	5

corrosion les ferrillages dans le béton.

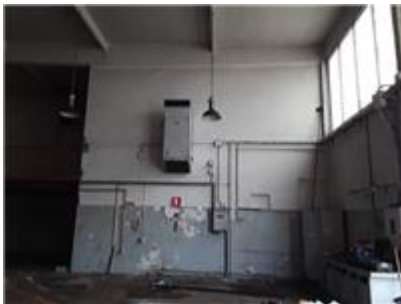
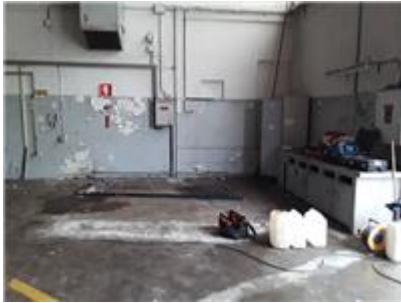
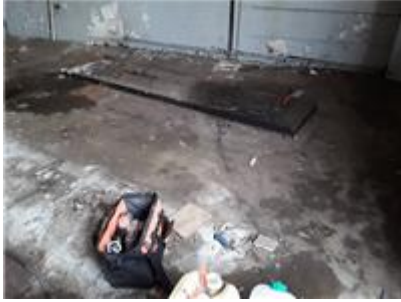
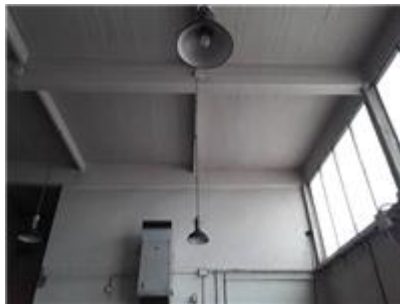
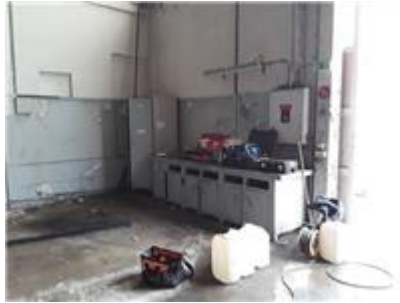
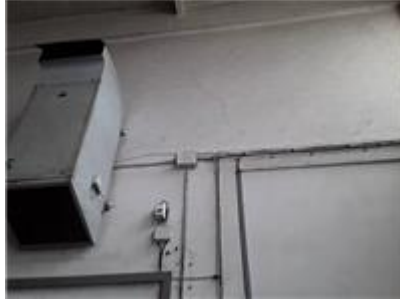
Struc5	Structures principales du local 016	<p>Les structures principales sont composées de poteaux-poutres en béton reprenant 3 files de pannes en béton qui reprennent des dalles de toiture en béton.</p> <p>Toutes les structures en béton sont coulées en place avec les marques de coffrage en planches de bois, et présentent globalement un bon état visuel apparent.</p> <p>Nous notons la présence de cloisons maçonnées (structures non porteuses) qui présentent globalement un bon état visuel apparent :</p> <ul style="list-style-type: none"> <li>- une cloison intérieure toute hauteur,</li> <li>- une cloison intérieure de 2,5m de haut,</li> <li>- la cloison côté EST toute hauteur (avec des potelet type IPN et remplissages entre potelets en maçonnerie, nous notons une ouverture de 3,95 m de haut par 3,05 m de large, avec une porte métallique coulissante entièrement en tôle pliée)</li> <li>- la cloison côté SUD en</li> </ul>

<p>maçonnerie agglomérée béton avec enduit mortier peint</p> <ul style="list-style-type: none"> <li>- la cloison côté OUEST en maçonnerie agglomérée béton avec un doublage en briques alvéolaires avec enduit mortier peint (dans l'emprise de la mezzanine)</li> <li>- la cloison côté OUEST en briques alvéolaires avec enduit mortier peint (avec une fissure traversante)</li> <li>- les murs de remplissage en façade NORD sous les poutres béton (sous les menuiseries extérieures translucides), sont en béton de 20 cm d'épaisseur.</li> </ul> <p>Le dallage est constitué de 11 parties de dallages variant de 4,6 m x 5 m à 5,3 m x 5 m en béton, et présente globalement un bon état visuel apparent.</p> <p>Nous constatons une légère pente des dallages sous la mezzanine métallique.</p> <p>Il n'y a pas d'information sur la capacité portante du dallage.</p>	  <p style="text-align: center;">Struc_05_7</p>   <p style="text-align: center;">Struc_05_8</p>   <p style="text-align: center;">Struc_05_9</p>   <p style="text-align: center;">Struc_05_10</p>   <p style="text-align: center;">Struc_05_11</p>   <p style="text-align: center;">Struc_05_12</p>

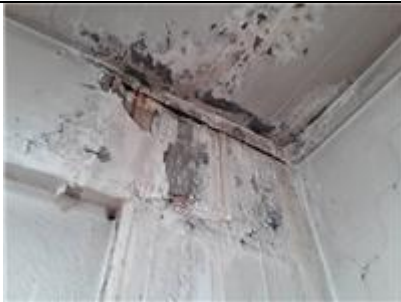
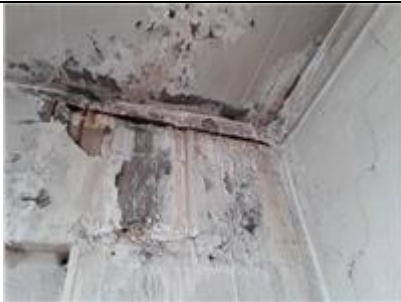
</div> <div> <div>Struc_06_7</div> <div>Struc_06_8</div> </div>		
--	--	--	--	--	--

Struc6	Structures principales côté SUD	<p>Nous constatons la présence d'anciennes infiltrations d'eaux pluviales (pas d'humidité, et donc non actives, alors qu'il pleuvait la veille et le matin de notre visite sur site), et antérieures à la réfection du complexe d'étanchéité.</p> <p>En tête du poteau principal en béton mitoyen du local voisin côté EST, ces infiltrations d'eaux pluviales sont à l'origine des éclats de béton et des ferraillages visibles et corrodés.</p>	<div data-bbox="799 300 1198 600"></div> <div data-bbox="920 603 1070 635">Struc_06_1</div> <div data-bbox="1227 300 1626 600"></div> <div data-bbox="1350 603 1500 635">Struc_06_2</div> <div data-bbox="799 643 1198 943"></div> <div data-bbox="920 946 1070 978">Struc_06_3</div> <div data-bbox="1227 643 1626 943"></div> <div data-bbox="1350 946 1500 978">Struc_06_4</div> <div data-bbox="799 986 1198 1286"></div> <div data-bbox="920 1289 1070 1321">Struc_06_5</div> <div data-bbox="1227 986 1626 1286"></div> <div data-bbox="1350 1289 1500 1321">Struc_06_6</div>	<p>En tête du poteau principal en béton mitoyen du local voisin côté EST, prévoir la purge des éléments non-adhérents, le décapage mécanique de la rouille et la passivation des ferraillages corrodés, puis reprendre le ragréage au mortier sans retrait.</p>	4

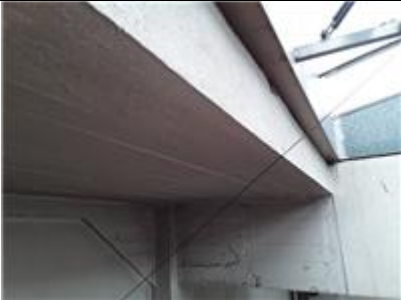
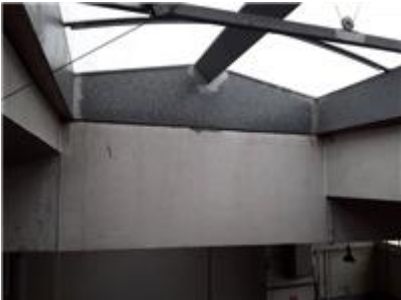
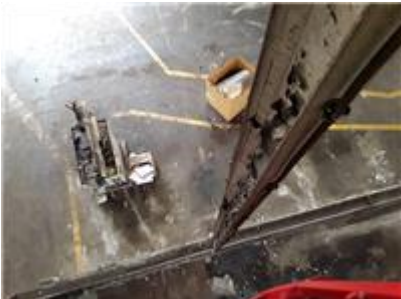
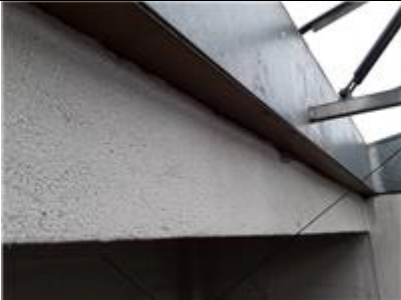
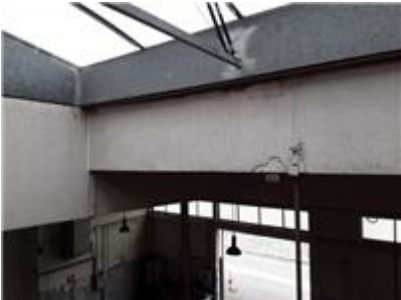
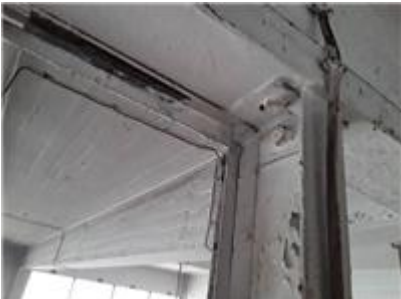
Struc8	Constats à la nacelle	<p>Les poutres principales en béton sont à section variables (66 cm de haut sur appui et 83 cm au milieu de la poutre).</p> <p>L'épaisseur des dalles béton en toiture varie de 20 à 22 cm (constats au droit des 2 lanterneaux de désenfumage)</p>

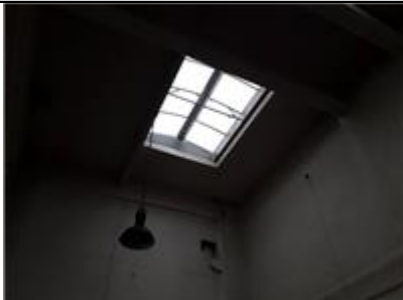
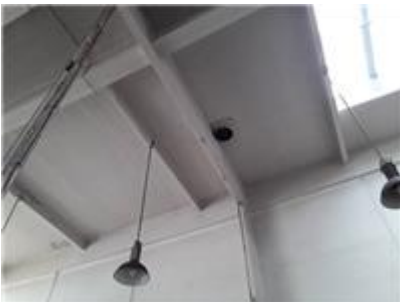
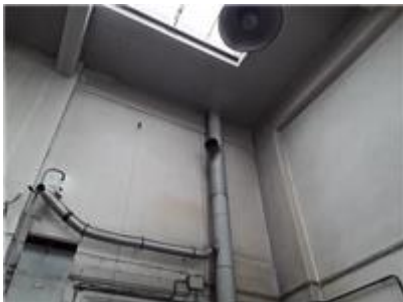
N°	Ouvrage / Localisation	Description / constats visuels	Photos		Propositions d'actions	Criticité 1
Struc7	Constats en de sous-face la toiture	<p>Côté SUD, nous constatons la présence d'anciennes infiltrations d'eaux pluviales (non humide, alors qu'il pleuvait la veille et le matin de notre visite sur site).</p> <p>Les 2 lanterneaux de désenfumage ne sont pas sécurisés contre la chute de personne (pas de grilles antichute).</p>

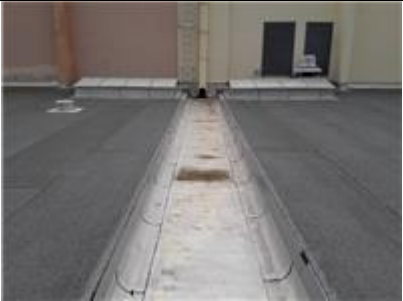
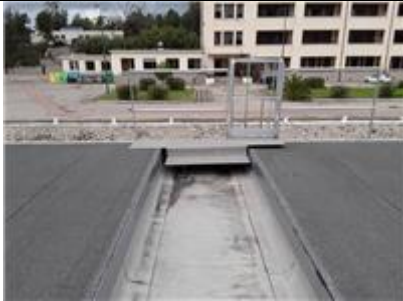
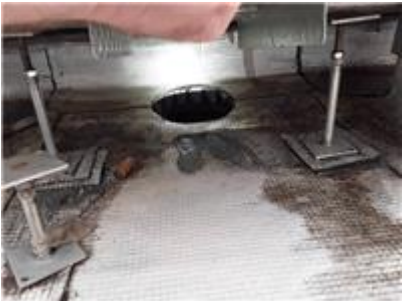
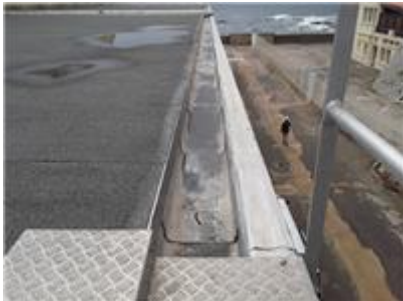
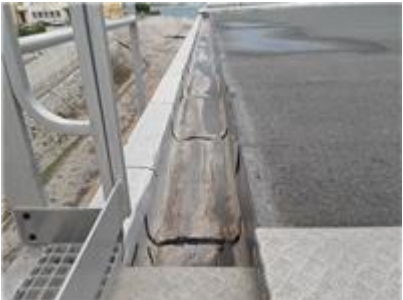
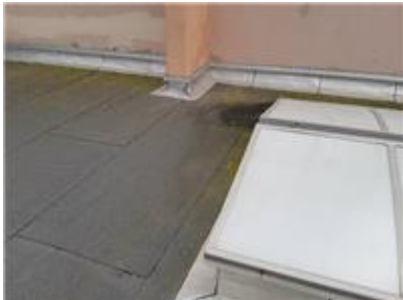
Struc13	Toiture	<p>Le complexe d'étanchéité de la toiture avec une pente du SUD vers le NORD, est en bitume autoprotégé gravillonné/pailleté avec un isolant de faible épaisseur (son creux lorsque l'on marche sur le complexe et présente globalement un bon état visuel apparent.</p> <p>Nous notons la présence d'une descente d'eaux pluviales au lieu de 2 ou associée à un trop-plein dans le chéneau béton en façade NORD sans crapaudine. Défauts de conception et d'évacuation des eaux pluviales.</p>	<div style="display: flex; flex-wrap: wrap;"> <div style="width: 50%; text-align: center;">    Struc_13_1 </div> <div style="width: 50%; text-align: center;">    Struc_13_2 </div> <div style="width: 50%; text-align: center;">    Struc_13_3 </div> <div style="width: 50%; text-align: center;">    Struc_13_4 </div> <div style="width: 50%; text-align: center;">    Struc_13_5 </div> <div style="width: 50%; text-align: center;">    Struc_13_6 </div> </div>	<p>Prévoir la mise en place de crapaudine sur l'entrée d'eaux pluviales, ainsi que la création d'un trop-plein sur le chéneau béton.</p>	4

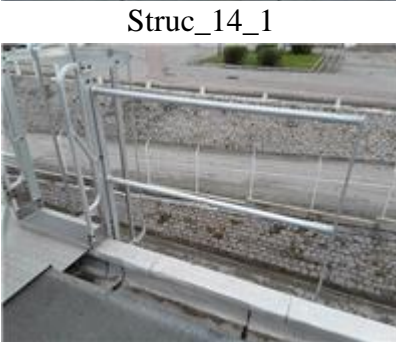
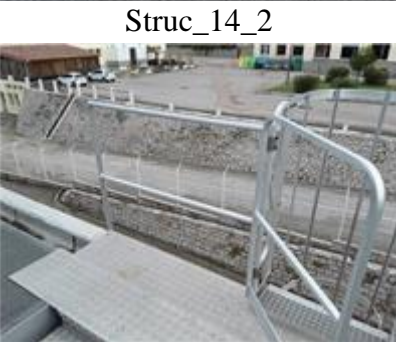
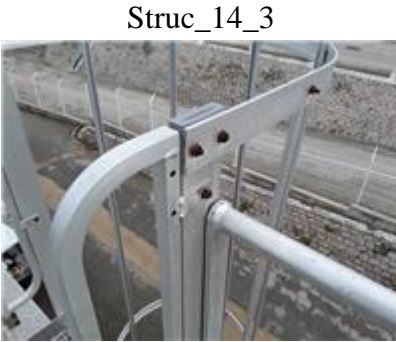
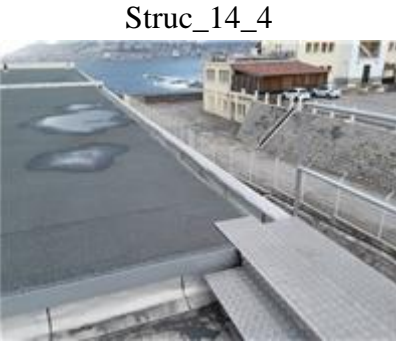
Struc_14_5	Struc_14_6

Struc14	Accès et protection en toiture terrasse	<p>L'accès par échelle à crinoline présente globalement un bon état visuel apparent à l'exception de désordres et non-conformités aux normes suivants :</p> <ul style="list-style-type: none"> <li>- boulons de fixation corrodés</li> <li>- début de la crinoline à 2,78 m du sol</li> <li>- barres de préhension non accessible et gêné par les garde-corps</li> <li>- portillon à l'arrivée bloqué par le platelage métallique déformé sur le chéneau béton</li> <li>- Garde-corps partiel et sans plinthe</li> <li>- absence de garde-corps sur la toiture côté NORD et autour des lanterneaux de désenfumage non sécurisés (pas de grilles antichute).</li> </ul> <p>Défaut de sécurité des personnes (risque de chute de hauteur)</p>

<p>Prévoir une étude d'exécution relative aux moyens d'accès et protections collectives en toitures suivant les normes NFE85-012 à 016.</p> <p>Prévoir le remplacement des boulons corrodés.</p>	4

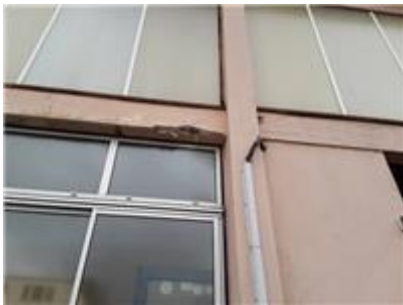
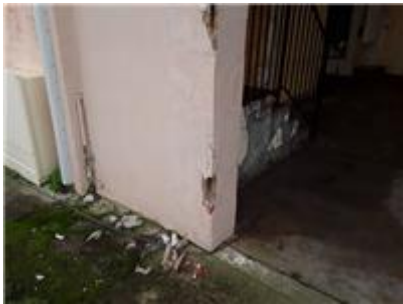
N°	Ouvrage / Localisation	Description / constats visuels	Photos	Propositions d'actions	Criticité 1
Struc12	Locaux voisins côté OUEST dans la continuité du local 018.	<p>Bien que hors mission, ce local ouvert en façade NORD met bien évidence le fonctionnement des structures principales en poteaux-poutres en béton sans cloison, ce qui conforme que les cloisons ne sont pas porteuses, et ne font pas partie des structures principales.</p> <p>Nous constatons de nombreuses fissures et nombreux éclats de béton avec les ferraillements visibles et très corrodés avec perte de matière, sur les poteaux et les poutres en façade NORD. Les enrobages de béton étant inférieurs à 5 cm, cela favorise la corrosion des ferraillements qui font éclater le béton.</p>

Struc_12_4	<p>Sur l'ensemble des façade NORD, prévoir la purge des éléments non-adhérents, le décapage mécanique de la rouille et la passivation des ferraillements corrodés, puis reprendre le ragréage au mortier sans retrait.</p> <p>Si la perte de matière par corrosion sur les ferraillements des poteaux et poutres des structures principales est supérieure à 10%, il y aura lieu de prévoir le renforcement de ces structures (par exemple, renforcement des ferraillements OU mis en place de moisages métalliques avec des profils type UPN ou UPE).</p> <p>Du fait d'un problème d'enrobage des ferraillements (inférieur à 5 cm en bord de mer), prévoir de mettre en place un revêtement plastique épais (RPE), afin</p>	4

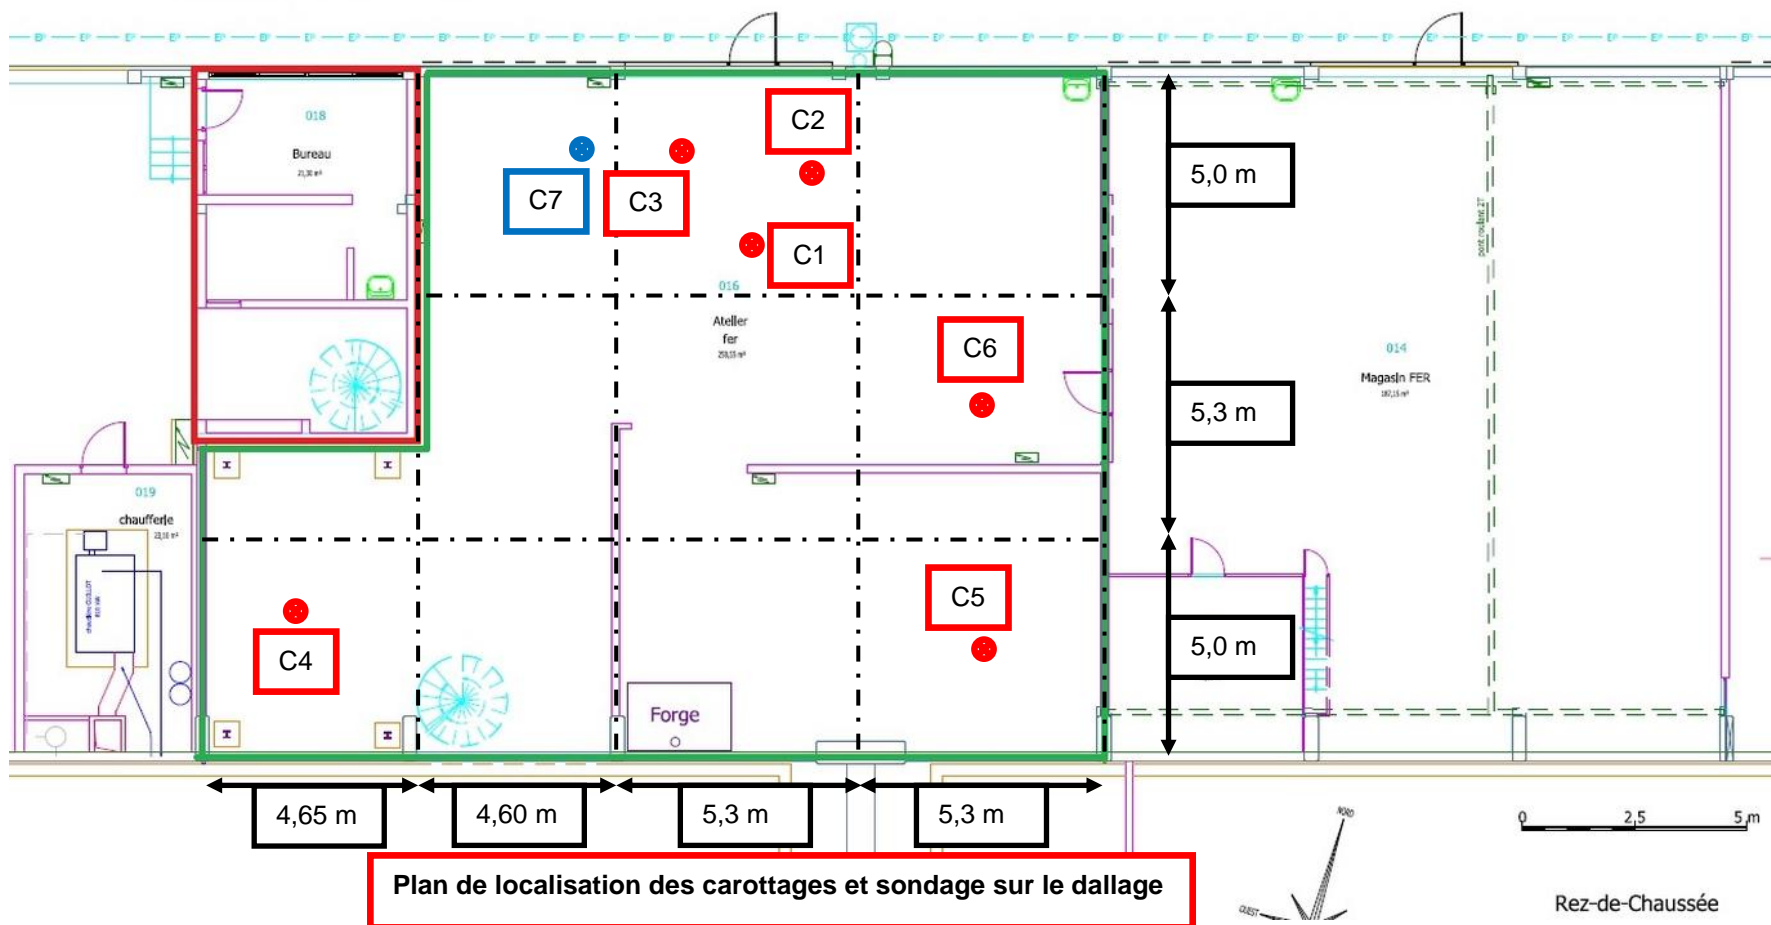
#### 4.1.1. LOCALISATION DES CAROTTAGES ET SONDAGE SUR LE DALLAGE

Pièce 018 du bâtiment 061    - - - - - : Joint de dallage béton  
  Pièce 016 du bâtiment 061

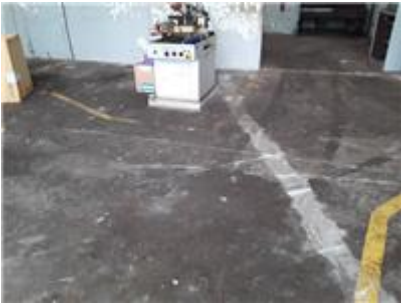
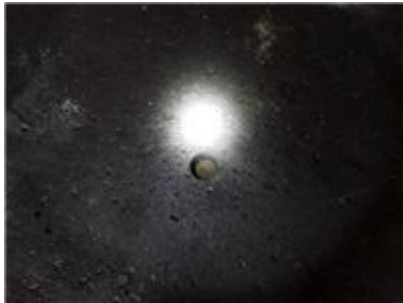
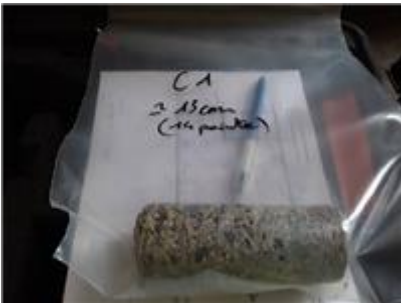
N°	Ouvrage / Localisation	Description / constats visuels	Photos	Propositions d'actions	Criticité 1
Struc10	Sondages par carottages réalisés dallage	<p>Suivant nos carottages, les parties de dallage béton ont des épaisseurs variant de 12 à 15 cm.</p> <p>Carottage C1, photos Struc_10_1 à 3, épaisseur du dallage béton : environ 13 cm.</p> <p>Carottage C2, photos Struc_10_4 à 7, épaisseur du dallage béton : environ 13,5 cm.</p> <p>Carottage C3, photos Struc_10_8 à 10, épaisseur du dallage béton : environ 15 cm.</p> <p>Carottage C4, photos Struc_10_11 à 13, épaisseur du dallage béton : environ 15 cm.</p> <p>Carottage C5, photos Struc_10_14 à 16, épaisseur du dallage béton : environ 12 cm.</p> <p>Carottage C6, photos Struc_10_17 à 19, épaisseur du dallage béton : environ 14 cm.</p> <p>Sondage C7 (sondage par burinage), photos Struc_10_20 à 23 : Pas de ferraillages, et l'épaisseur du dallage béton :</p>	<div style="display: flex; flex-wrap: wrap;"> <div style="width: 50%; text-align: center;">

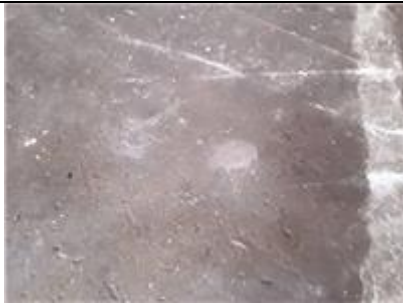
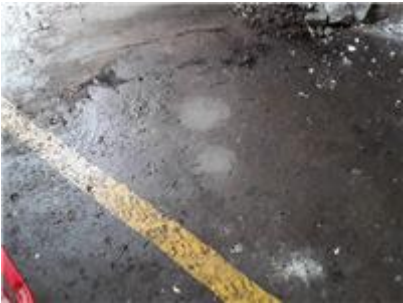
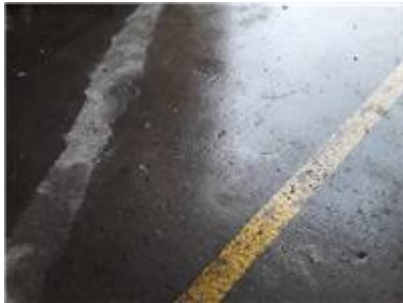
<p>environ 13 cm.</p> <p>Photos Struc_10_24 à 30, rebouchage au mortier des carottages et du sondage par burinage.</p>

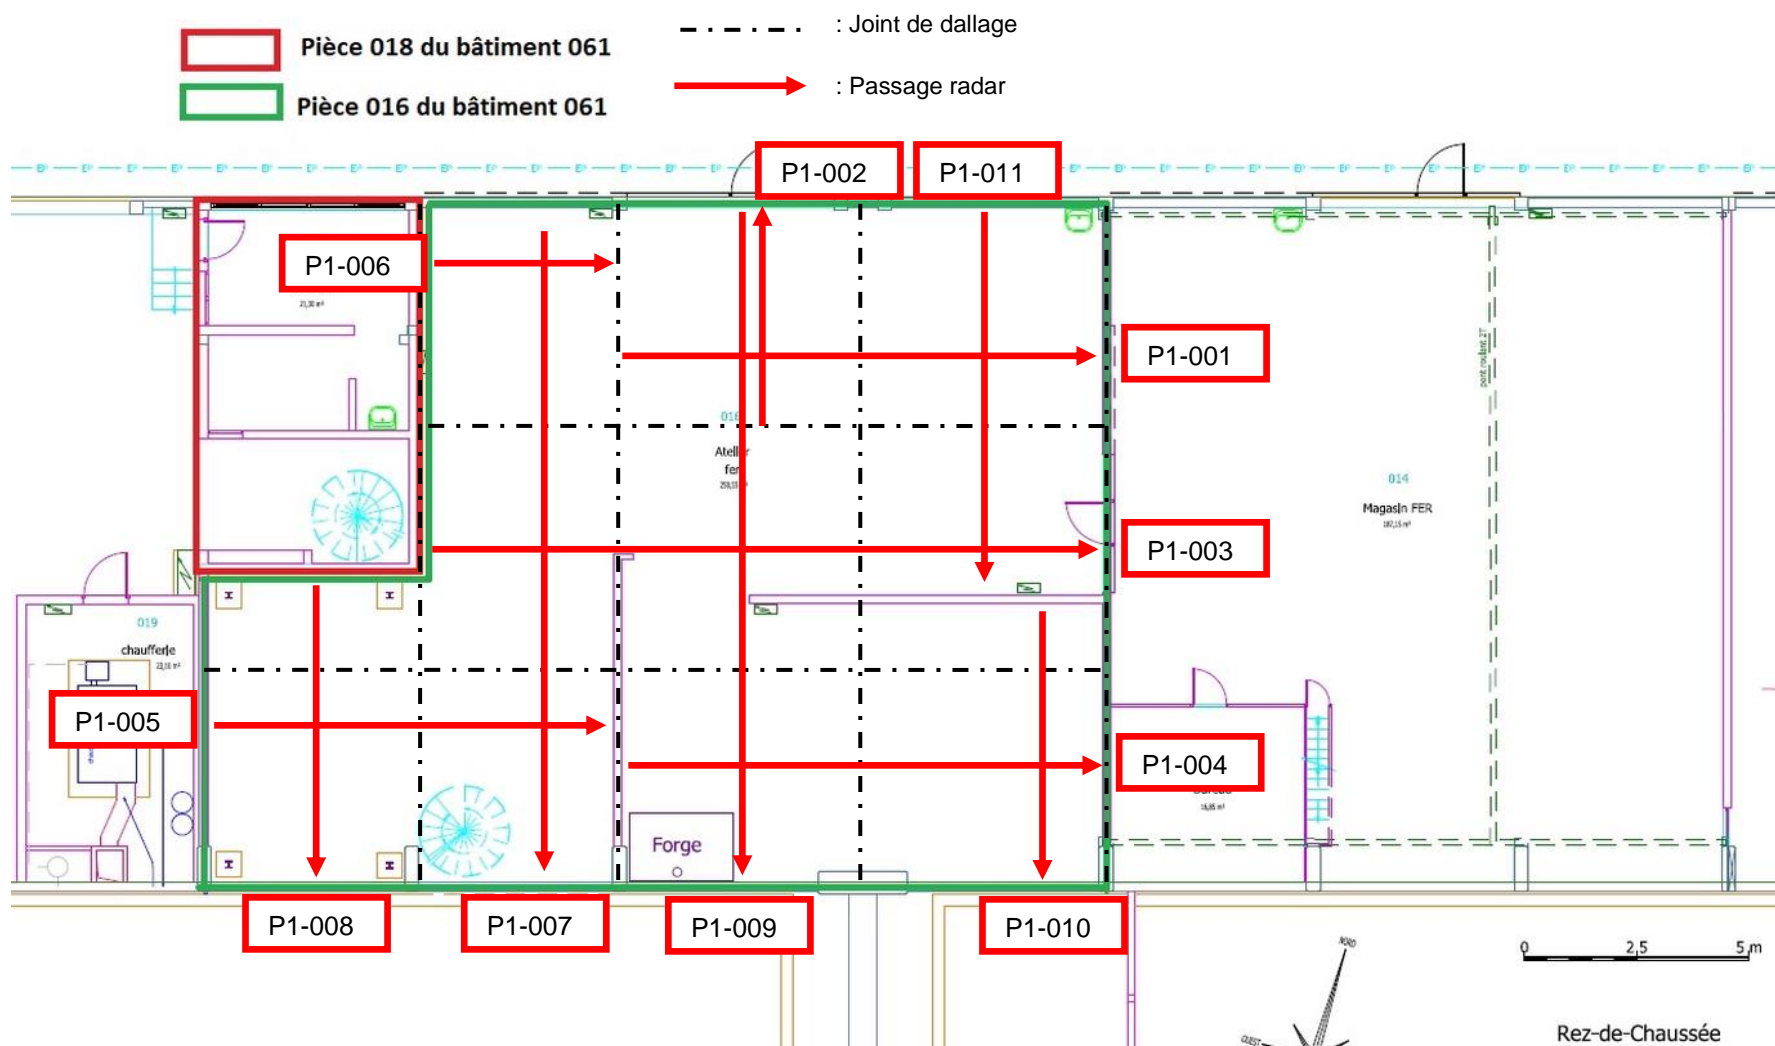
**Plan de localisation des passages radar de structure sur le dallage**

Les longueurs de passages radar sont matérialisés par des flèches sur le plan de localisation ci-après, indiquant la longueur et le sens de déplacement du radar.

Quelques passages radar ne couvrent pas toute la largeur ou la longueur du dallage. Cela est dû à la présence de plots béton ou équipements au sol, de cloisons, empêchant le passage du radar.

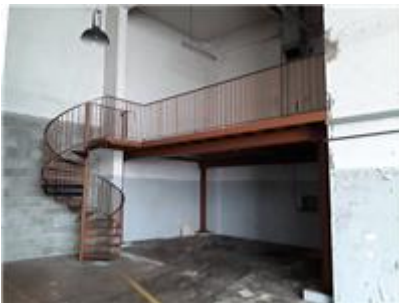
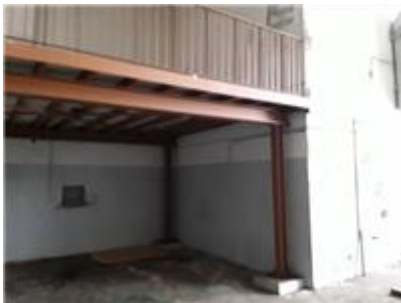
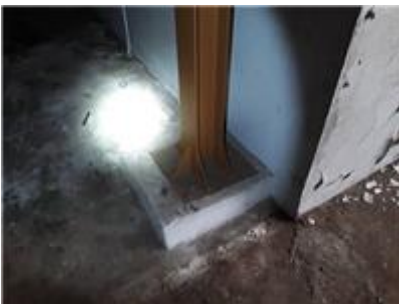
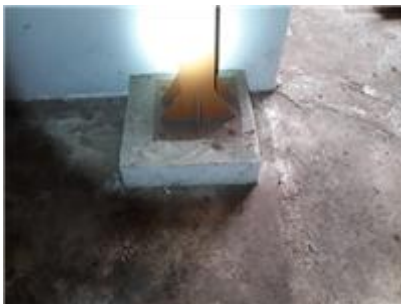
N°	Ouvrage / Localisation	Description / constats visuels	Photos	Propositions d'actions	Criticité 1
Struc9	Mezzanine métallique	<p>La mezzanine est en charpentes métalliques composées de la manière :</p> <ul style="list-style-type: none"> <li>- 4 poteau en profil HEB 140, encastrés en pied sur des massifs de fondation béton,</li> <li>- 2 poutres principales en rive côté EST et OUEST en HEB 220 sur 2 appuis sur les têtes de poteaux principaux (attaches boulonnées)</li> <li>- 16 solives en IPN 120 (dont une double solive en rive SUD) en appuis sur les poutres longitudinales, et fixées par points de soudures sur les poutres principales (entraxes des solives entre 0,46 et 0,51 m)</li> <li>- Le platelage en panneaux de particules bois de 30 mm d'épaisseur, fixés par boulonnage sur les solives (panneaux de particule bois de 0,9m x 2,87m).</li> </ul> <p>Les charpentes métalliques, l'escalier hélicoïdal et les garde-corps présentent globalement un bon état visuel apparent.</p>

<p>Nous notons que les garde-corps mesurent un mètre de haut depuis le platelage, mais avec des espacements de barreaudages de 115 mm (au lieu de 110 mm).</p> <p>Il n'y a pas d'information sur la capacité portante de la mezzanine.</p> <p>Surface platelage bois 4,7 m x 7 m soit environ 33 m².</p> <p>Les plots béton de 0,58 m x 0,58 m x 0,15 m de haut sur les dallages béton présentent globalement un bon état visuel apparent.</p> <p>Suivant la conception et la constitution, nous estimons la date de construction de la mezzanine métalliques dans les années 1960.</p>

Struc_09_4	<p>Prévoir la mise en place d'un remplissage sur les garde-corps pour satisfaire au maximum de 110 mm d'espacement entre barreaudages, conformément à la norme NFP 01-012 (bureaux).</p>	4

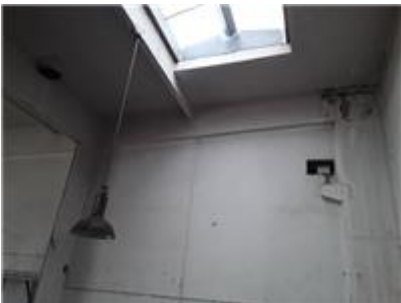
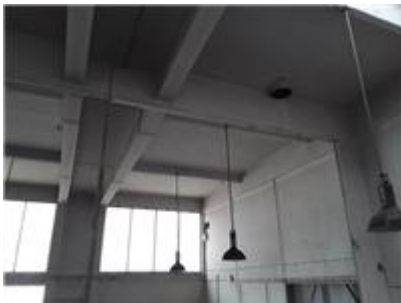
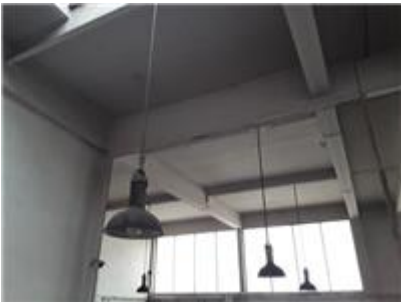
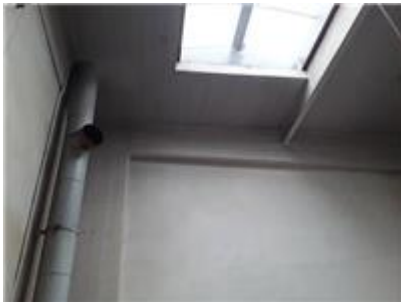
N°	Ouvrage / Localisation	Description / constats visuels	Photos	Propositions d'actions	Criticité 1
Struc11	Constats intérieurs	<p>Le local 016 ainsi que les locaux adjacents ne sont pas chauffés.</p> <p>Nous notons la présence de 3 systèmes de chauffage soufflant (un sur la cloison SUD (photos Struc_11_9 et 10), et 2 sur les cloisons OUEST (photos Struc_11_11 à 13, dont celui sur la mezzanine, inaccessible car trop haut).</p> <p>Les murs et cloisons ne sont pas isolés, et sont composés de :</p> <ul style="list-style-type: none"> <li>- une cloison intérieure toute hauteur, de 12 cm d'épaisseur totale</li> <li>- une cloison intérieure de 2,5m de haut, de 12 cm d'épaisseur totale</li> <li>- la cloison côté EST toute hauteur de 11 cm d'épaisseur totale (avec des potelet type IPN et remplissages entre potelets en maçonnerie, nous notons une ouverture de 3,95 m de haut par 3,05 m de large, avec une porte métallique coulissante entièrement en tôle pliée)</li> <li>- la cloison côté SUD en maçonnerie agglomérée béton avec enduit mortier peint (estimé à 21 cm d'épaisseur)</li> <li>- la cloison côté OUEST en maçonnerie agglomérée béton avec un doublage en briques alvéolaires avec enduit mortier peint</li> </ul>	<div style="display: flex; flex-wrap: wrap;"> <div style="width: 50%; text-align: center;">

Struc_11_4 </div> </div>	Voir notre analyse thermique.	1

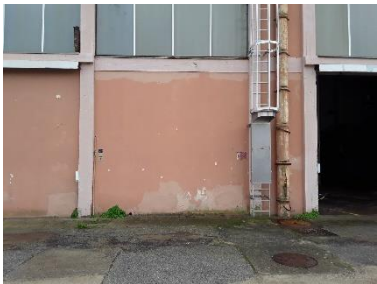
N°	Ouvrage / Localisation	Description / constats visuels	Photos	Propositions d'actions	Criticité 1
1	Murs extérieurs	<b>Composition :</b> Béton sur poteaux poutre de 20cm non isolé. <b>R= 0.11</b> <b>U= 3.7</b> <b>Performance :</b> <b>Mauvaise</b>

<p><b>Règlementation :</b> R = 2.2 m². K/W  <b>CEE :</b> R = 3.7 m². K/W  <i>BAT-EN-102 Isolation des murs</i></p> <p>Afin de diminuer les consommations de chauffage et climatisation, il est recommandé de renforcer l'isolation des parois donnant sur l'extérieur. Il est conseillé de mettre en œuvre une isolation thermique par l'extérieur (ITE)</p> <p>L'isolation des murs par l'extérieur est la solution la plus performante pour supprimer les déperditions dues aux murs extérieurs mais aussi la totalité des ponts thermiques.</p> <p><b>Isolation sous enduit :</b> Des panneaux isolants, sont posés en extérieur puis recouverts d'un enduit qui apporte l'étanchéité à la façade.</p> <p><b>Isolation sous bardage :</b> Une ossature secondaire est créée au bâtiment. Celle-ci est fixée sur les murs existants de la façade extérieure et permet l'insertion de l'isolant. Un bardage est ensuite fixé sur cette nouvelle ossature. Le bardage se compose de lames, superposées ou emboîtées à la verticale, à l'horizontale ou en diagonale. Elles peuvent être en plusieurs matériaux : en bois, en PVC, en métal ou même en ardoise...</p> <p><b>Isolation sous vêtements ou vêtements :</b> Le système d'isolation à base d'éléments constitués de deux produits : un isolant thermique contrecollé en usine au dos d'une plaque de parement dans le cas d'une vêtue et indépendant dans le cas d'un vêtements qui forme la peau extérieure de protection. Les</p>	5

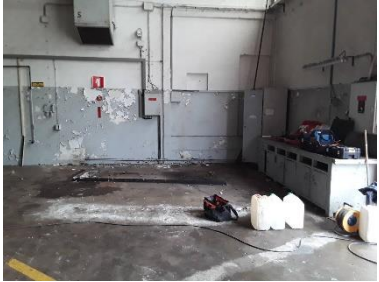
<p>Murs intérieurs sur locaux non chauffés SUD /</p> <p>Murs intérieurs sur locaux non chauffés OUEST</p>	<p><b>Composition :</b> Maçonnerie agglomérée béton d'une épaisseur de 21cm <b>R= 0.19</b> <b>U= 1.8</b> <b>Performance :</b> <b>Mauvaise</b></p> <p><b>Composition :</b> Maçonnerie agglomérée béton de 20cm avec un doublage en briques alvéolaires de 12cm avec enduit mortier <b>R=0.4</b> <b>U= 1.2</b> <b>Performance :</b> <b>Mauvaise</b></p>

<p><b>Règlementation : R = 2.5 m². K/W</b> <b>CEE : R = non éligible</b></p> <p>Afin de diminuer les consommations de chauffage et/ou climatisation, il est recommandé de renforcer l'isolation des parois donnant sur les locaux non-chauffés tels que les cages d'escalier et les locaux techniques.</p> <p><b>Isolation sur ossature :</b> L'isolant est placé directement contre le mur et maintenu par l'ossature sur laquelle se fixe la plaque de finition, en général une plaque de plâtre ou de placo. Afin d'éviter le risque de condensation dans les parois, une membrane d'étanchéité ou un pare-vapeur peut être intercalé entre l'isolant et la plaque de finition.</p> <p><b>Isolation par doublage collé :</b> Un panneau isolant rigide est collé directement sur le mur, à l'aide de plots de colle ou de mortier adhésif. Les panneaux de doublage sont constitués d'une plaque isolante solidarisée avec une plaque de parement (plaque de plâtre).</p> <p><b>Avantages :</b> Réduire les déperditions thermiques dues aux murs donnant sur les locaux non chauffés.</p> <p><b>Inconvénients :</b> Réduction de la surface utile du bâtiment.</p> <p><b>Remarque :</b> Un isolant de type laine végétale ou laine de bois peut être utilisé. L'impact environnemental de la fabrication de ce type de produit est en règle générale plus faible tout en ayant des caractéristiques thermiques intéressantes (déphasage thermique favorable au confort d'été). Attention, selon les matériaux utilisés l'épaisseur nécessaire pour avoir une résistance thermique équivalente sera supérieure.</p>

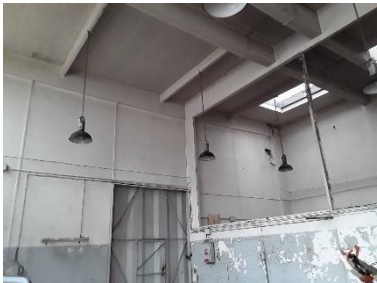
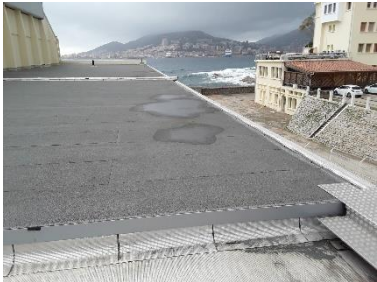
2	Planchers haut	<p><b>Composition :</b> Dalle béton d'environ 20 cm d'épaisseur avec un isolant de faible épaisseur (environ 4 cm) <b>R=1.44</b> <b>U= 0.78</b> <b>Performance :</b> <b>Mauvaise</b></p>

<p><b>Règlementation : R = 4 m². K/W</b>  <b>CEE : R = 6 m². K/W</b>  <i>BAT-EN-101 Isolation de combles ou de toitures</i></p> <p>Afin de diminuer les consommations de chauffage et de climatisation, il est recommandé de renforcer l'isolation de la toiture terrasse par l'extérieur. Cela consiste à poser la couche isolante entre le pare-vapeur et la membrane d'étanchéité.</p> <p>L'isolation de la toiture peut-être réaliser par l'extérieur lors de la réfection de toiture mais également en faux plafond.</p> <p>Il faut alors créer un faux plafond nécessite la mise en place :</p> <ul style="list-style-type: none"> <li>- D'une cornière de rive doit être fixée sur les murs autour du plafond, sa hauteur définit la hauteur du futur plafond.</li> <li>- D'un rail doit être posé sur la cornière par intervalle de 60 cm. Il faut alors installer des suspentes sur les rails tous les 50 cm à chaque rangée, chacune de ces rangées devant être espacée des autres d'une distance maximale d'1m20.</li> <li>- De plaques de faux plafonds.</li> </ul> <p>L'isolation par l'extérieur est à privilégier.</p> <p><b>Avantages :</b> Réduire les déperditions thermiques dû à la toiture donnant sur les locaux non chauffés.</p> <p><b>Remarque :</b> Un isolant de type laine végétale ou laine de bois peut être utilisé. L'impact environnemental de la fabrication de ce type de produit est en règle générale plus faible tout en ayant des caractéristiques thermiques intéressantes (déphasage thermique favorable au confort d'été). Attention, selon les matériaux utilisés l'épaisseur nécessaire pour avoir une résistance thermique équivalente sera supérieure.</p>	5

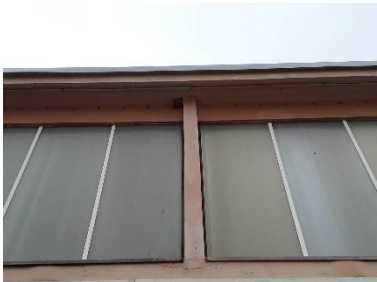
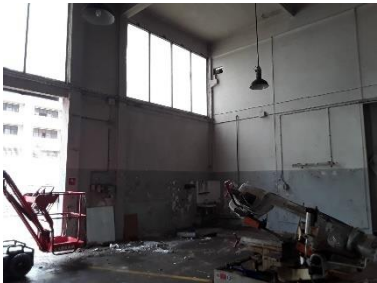
4	Mur Vitré	<p><b>Type :</b> Panneaux translucides type DAMPALON d'environ 16 mm d'épaisseur sur châssis métallique (2,6 m x 4,35 m) <b>Uw= 3.4</b> <b>Performance :</b> <b>Mauvaise</b></p>

<p><b>Règlementation : <math>U_w = 1.9 \text{ W/m}^2 \cdot \text{K}</math></b> <b>CEE : non éligible</b></p> <p>Mise en place des menuiseries avec une isolation renforcée et double vitrage peu émissif permettant d'améliorer grandement la performance thermique des parois vitrées ainsi que le confort des occupants.</p> <p>Nous recommandons la mise en place de menuiseries PVC et double vitrage peu émissif 4/18/4 avec lame d'argon ayant un coefficient de déperditions <math>U_w</math> inférieur ou égale à <math>1,3 \text{ W/m}^2 \cdot \text{K}</math>. L'utilisation de volets permettrait également de limiter les apports solaires en été et les déperditions en hiver.</p> <p><b>Avantages :</b> Meilleur confort thermique Meilleur confort acoustique L'installation de menuiseries PVC est moins onéreuse que les autres menuiseries.</p> <p><b>Remarque :</b> Ces menuiseries présentent une bonne étanchéité à l'air. Lors du remplacement des anciennes menuiseries des déséquilibres liés à un manque de renouvellement d'air sont susceptibles d'apparaître. Pour s'en prémunir, il peut être envisagé de mettre en place ou d'une ventilation mécanique contrôlée (VMC) ou vérifier son bon fonctionnement.</p>	5

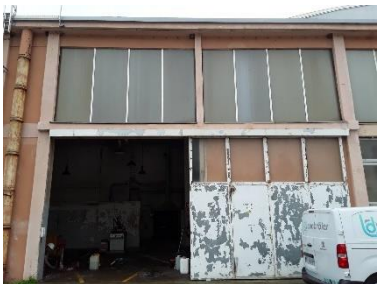
6	Porte d'entrée	<p>Porte métallique coulissante non isolé avec 4 simples vitrages sur une ouverture de 4,2m de haut et 4,4m de large, avec 4 vitrages de 1,35 m de haut par 1,02 m de large</p> <p><b>Performance :</b> <b>Mauvaise</b></p>

<p><b>Règlementation : 1.5 W/m². K</b> <b>CEE : non éligible</b></p> <p>Il est conseillé de changer la porte par une porte thermiquement plus performante et/ou bien de créer un SAS avec la création d'une seconde porte afin de diminuer les déperditions thermiques.</p>	5
---	----------------	---	--	---	---

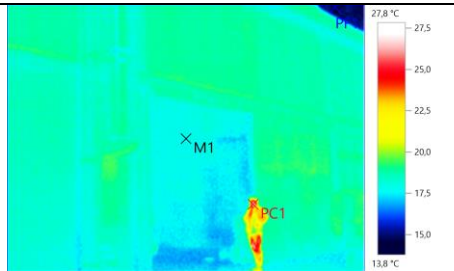
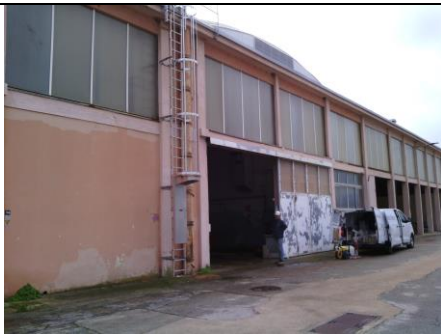
<p>           M1 : 17,4 °C            PF1 : 13,8 °C            PC1 : 27,8 °C         </p>

Photo 1 à 3 : Sur les façades nous observons des températures plus basses au niveau des poutres, le bâtiment n'étant pas chauffé nous ne pouvons pas observer clairement les ponts thermiques. Qui sans aucun doute existent au vu de la composition des parois.

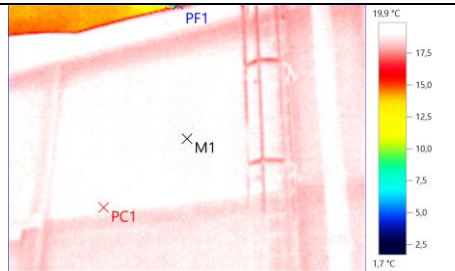
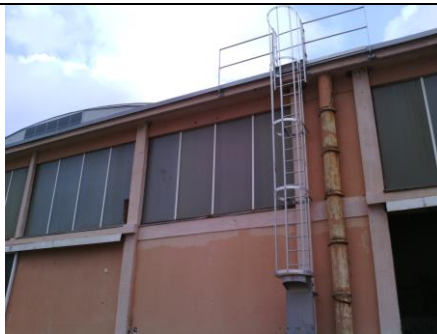
<p>           M1 : 19.1 °C            PF1 : 10.7 °C            PC1 : 19.9 °C         </p>

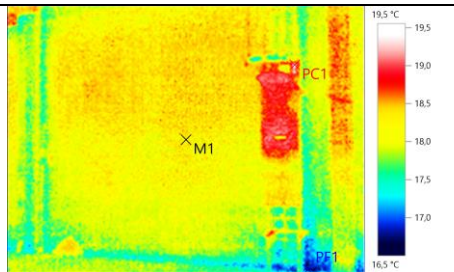
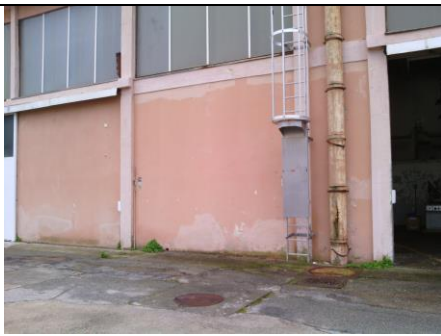
<p>           M1 : 18.4 °C            PF1 : 16.5 °C            PC1 : 19.5 °C         </p>

Cependant nous arrivons à observer le pont thermique Refend / Plancher bas sur la Photo n°3. Le sol plus froid, crée des sources de déperditions au niveau du plancher bas non isolé mais aussi des poutres non traitées et enterrées, et des murs en contact avec le sol et non traité.

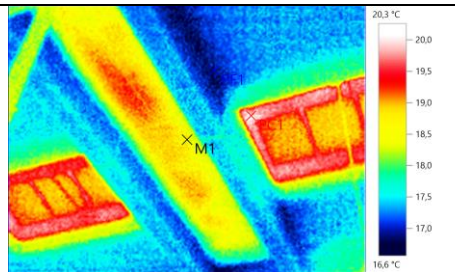
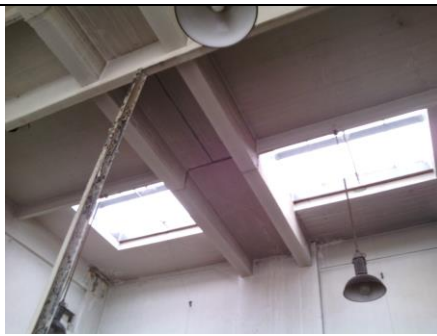
<p>           M1 : 18.6 °C            PF1 : 16.6 °C            PC1 : 20.3 °C         </p>

Photo 4 : On observe une température élevée au niveau des puits de lumière / trappes de désenfumage, qui est dû à l'apport solaire. Une partie de la toiture semble avoir une composition plus légère et présente une résistance thermique plus faible puisque sa température est plus élevée. L'isolation de la toiture permettra de réduire ces déperditions.

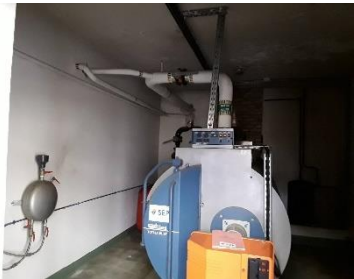
N°	Ouvrage / Localisation	Description / constats visuels	Photos	Propositions d'actions	Criticité
1	Local chaufferie	<b>Production :</b> Chaudière fioul GUILOT TOTALTUB.ST <b>Performance :</b> <b>Moyenne</b>

<p><b>Règlementation : COP min = 3.2</b>  <b>CEE : COP = 4,2</b>  <i>BAT-TH-158 : Pompe à chaleur réversible de type air/air</i></p> <p>La chaudière n'était pas en marche lors de la visite nous n'avons pas pu analyser son fonctionnement, même si cette dernière ne semble pas vétuste, le projet nécessitera la mise en place d'une production froid pour la climatisation. Il est donc conseillé de mettre en place un système DRV réversible relié à des cassettes plafonniers, assurant le chaud et le froid sur commande centralisé pour pouvoir mettre une régulation.</p> <p>Ce type de système qui récupère les calories contenues dans l'air permet de restituer de 3 à 4 kWh de chaleur pour 1 kWh électrique consommé.</p> <p>Les pompes à chaleur sont des systèmes à haut rendement et considéré aujourd'hui comme des appareils à énergie renouvelable.</p> <p><u>Avantages :</u>            Rendement jusqu'à trois fois supérieur au rendement aux convecteurs électriques</p> <p><u>Inconvénients :</u>            Plus la température extérieure est faible, plus le COP de ce type de pompe à chaleur sera faible. Pour les zones atteignant des températures extérieures inférieures à 0°C la pompe à chaleur peut nécessiter un appoint.            Il sera alors peut-être intéressant de se pencher sur des</p>	1

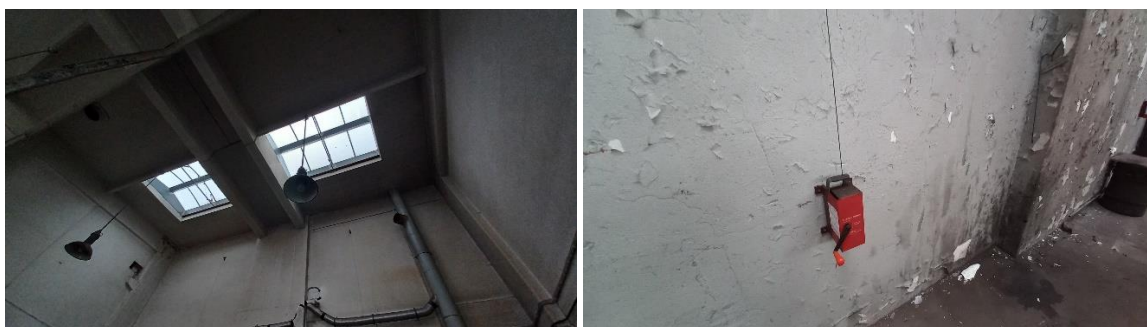
Présence de 2 exutoires vétustes de 5m<sup>2</sup> environ avec commande par tirer lâcher.

**Prévoir un désenfumage de l'escalier par un exutoire de 1 m<sup>2</sup> en partie haute, ouvrant à 110 °, avec commande d'ouverture au Rdc**

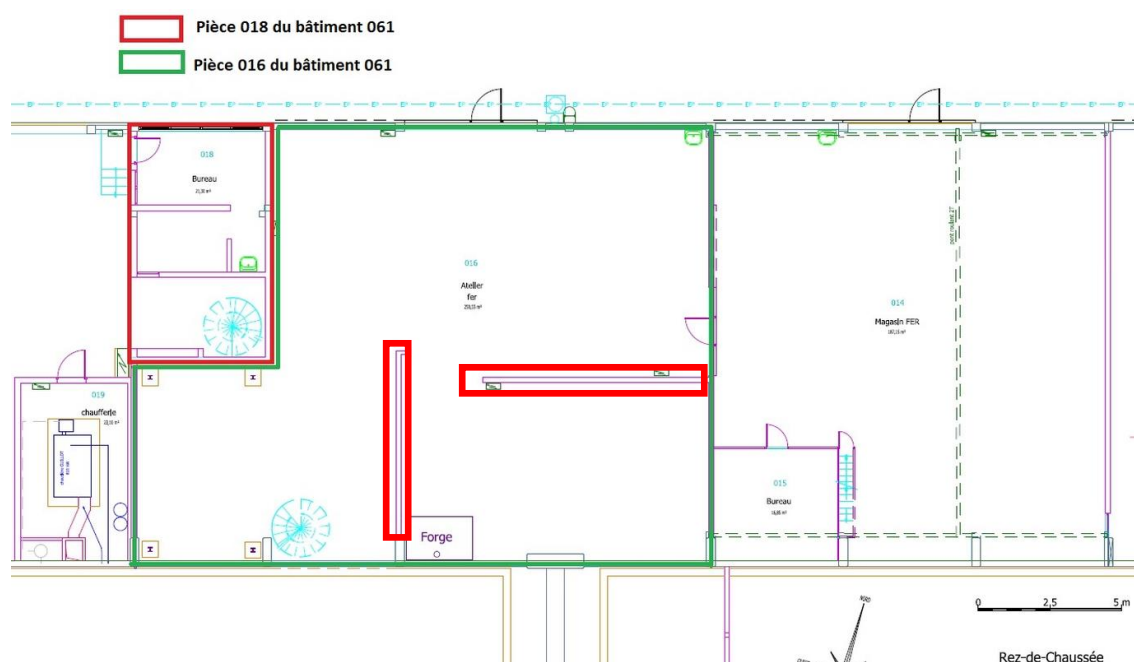
Suite à notre audit des structures et à nos constats sur les structures voisines côté OUEST en continuité de celles du local 016, nous avons pu constater que toutes les cloisons, se trouvant entre les poteaux principaux en béton en façade NORD et contre le mitoyen côté SUD, ainsi que sous les poutres principales en béton en toiture, ne sont pas des structures principales porteuses, par conséquent :

- Les cloisons intérieures peuvent être entièrement déposées (voir les cloisons encadrées en rouge sur le plan ci-dessous).

- Les cloisons périphériques qui assurent la séparation entre les différents locaux, les nouvelles structures des nouveaux planchers R+1, ne pourront pas se reprendre sur ces cloisons, ce qui nécessite la mise en

place de nouveaux poteaux avec de nouvelles fondations (car le dallage béton n'est pas dimensionné pour reprendre les charges apportées par les planchers R+1).
