Rapport de repérage des matériaux et produits contenant de l'amiante avant réalisation de travaux dans un immeuble bâti

Nom du site : CH CADILLAC - Bâtiment mixte R2

Référence du rapport : 19302321/S4.3.2.R

Description succincte du programme des travaux
Travaux de retrait des dalles de sol du R+2 et palier R+1.

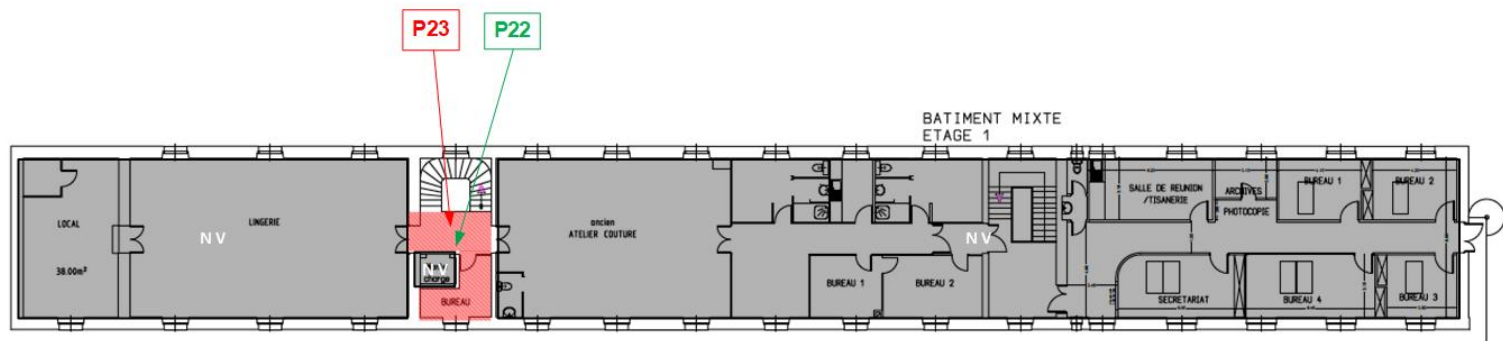
Site : Bâtiment mixte	Adresse : 89 RUE CAZEAUX CAZALET 33410 CADILLAC	Localisation : R+1
Réalisé par : Mathieu BONAMY	N° de planche : 1 / 4

Plaque en fibres-ciment sous dalle de sol
