Rapport de mission de repérage des matériaux et produits contenant de l'amiante avant démolition

Numéro de rapport	114612 CHU de Poitiers A
Propriétaire	CHU de Poitiers
Donneur d'ordre	CHU de Poitiers
Adresse de l'immeuble	Jardin Bâtiment principal 2 rue de la Milétrie 86000 POITIERS
Bâtiment ou installation	Hôpital
Date de la commande	11/12/2024
La ou le(s) date(s) d'exécution du repérage	24/12/2024
Date d'émission du rapport de repérage	15/01/2025

1.3	Identification complète de l'immeuble concerné :	
Dénomination :		Jardin Bâtiment principal
Adresse complète :		2 rue de la Milétrie 86000 POITIERS
Référence Cadastre :		NC

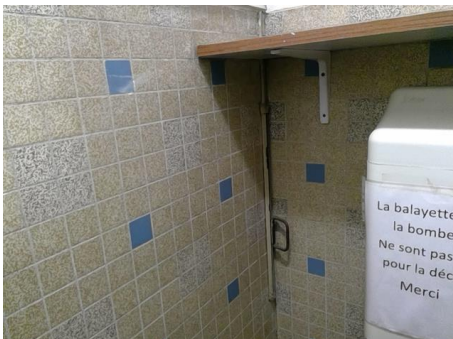
ELEMENT : Mur

Nom du client	Numéro de dossier	Localisation
CHU de Poitiers	114612 CHU de Poitiers	RDC - WC 1 Mur - Toutes zones
Nom de l'opérateur	Date de prélèvement	Matériau
TAVEAU Philippe		Colle de faïence
Résultat amiante		
absence d'amiante

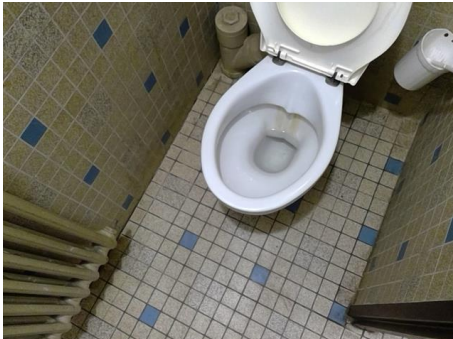
ELEMENT : Plancher

Nom du client	Numéro de dossier	Localisation
CHU de Poitiers	114612 CHU de Poitiers	RDC - WC 1 Plancher - Sol
Nom de l'opérateur	Date de prélèvement	Matériau
TAVEAU Philippe		Colle de carrelage et chape
Résultat amiante		
absence d'amiante

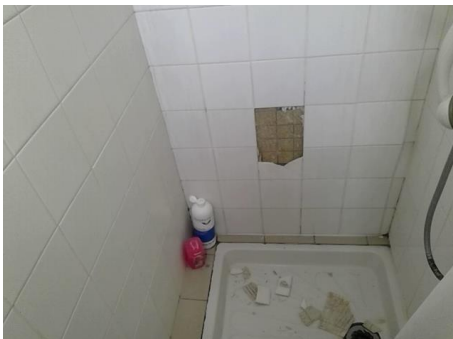
ELEMENT : Mur sous la Faïence blanche

Nom du client	Numéro de dossier	Localisation
CHU de Poitiers	114612 CHU de Poitiers	RDC - Douche 2 Mur sous la Faïence blanche - B C D
Nom de l'opérateur	Date de prélèvement	Matériau
TAVEAU Philippe		Colle de faïence
Résultat amiante		
absence d'amiante

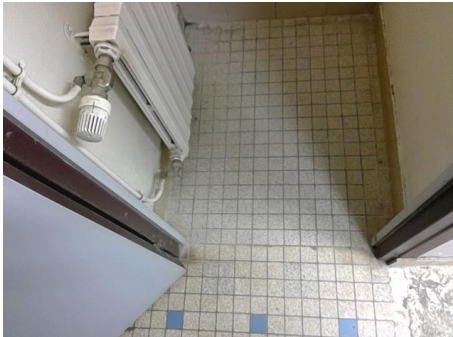
ELEMENT : Plancher

Nom du client	Numéro de dossier	Localisation
CHU de Poitiers	114612 CHU de Poitiers	RDC - Douche 2 Plancher - Sol
Nom de l'opérateur	Date de prélèvement	Matériau
TAVEAU Philippe		Colle de carrelage et chape
Résultat amiante		
absence d'amiante

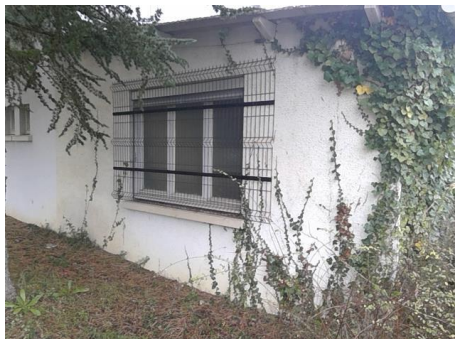
ELEMENT : Mur

Nom du client	Numéro de dossier	Localisation
CHU de Poitiers	114612 CHU de Poitiers	RDC - Façade Est Mur - A
Nom de l'opérateur	Date de prélèvement	Matériau
TAVEAU Philippe		Béton - Crépi
Résultat amiante		
absence d'amiante

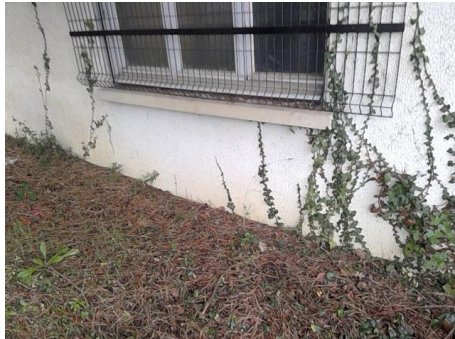
ELEMENT : Appuie de fenêtres

Nom du client	Numéro de dossier	Localisation
CHU de Poitiers	114612 CHU de Poitiers	RDC - Façade Est Appuie de fenêtres - A
Nom de l'opérateur	Date de prélèvement	Matériau
TAVEAU Philippe		Béton
Résultat amiante		
absence d'amiante

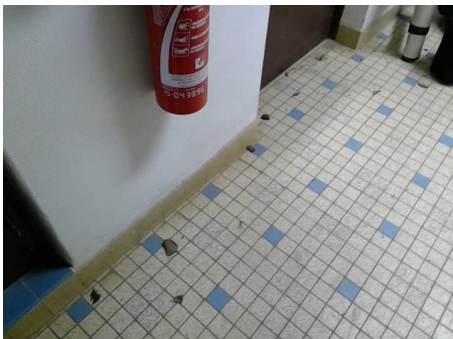
ELEMENT : Plinthes

Nom du client	Numéro de dossier	Localisation
CHU de Poitiers	114612 CHU de Poitiers	RDC - JS/RC/X/EN/005 Plinthes - Toutes zones
Nom de l'opérateur	Date de prélèvement	Matériau
TAVEAU Philippe		Colle de carrelage
Résultat amiante		
absence d'amiante

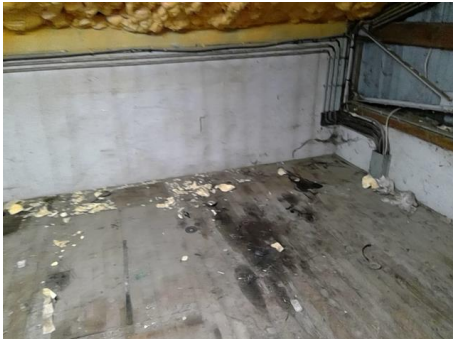
ELEMENT : Mur

Nom du client	Numéro de dossier	Localisation
CHU de Poitiers	114612 CHU de Poitiers	1er étage - Mezzanine n°2 Mur - A E F
Nom de l'opérateur	Date de prélèvement	Matériau
TAVEAU Philippe		Béton - Enduit béton
Résultat amiante		
absence d'amiante

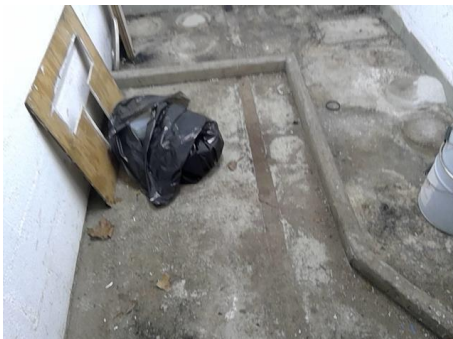
ELEMENT : Plancher

Nom du client	Numéro de dossier	Localisation
CHU de Poitiers	114612 CHU de Poitiers	RDC - JS/RC/X/ST/012 B Plancher - Sol
Nom de l'opérateur	Date de prélèvement	Matériau
TAVEAU Philippe		Béton - Peinture
Résultat amiante		
absence d'amiante

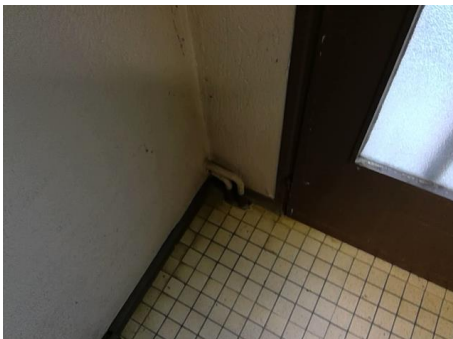
ELEMENT : Bouchage entre porte et bâti. n°2

Nom du client	Numéro de dossier	Localisation
CHU de Poitiers	114612 CHU de Poitiers	RDC - JS/RC/X/VE/001 Bouchage entre porte et bâti. n°2 - A
Nom de l'opérateur	Date de prélèvement	Matériau
TAVEAU Philippe		Béton
Résultat amiante		
absence d'amiante

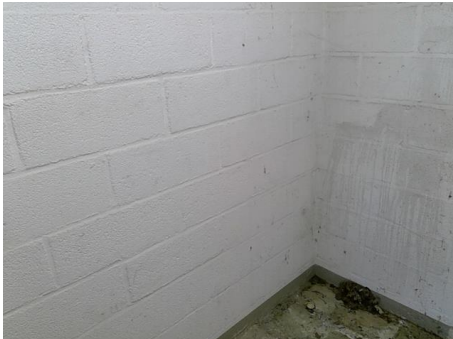
ELEMENT : Mur

Nom du client	Numéro de dossier	Localisation
CHU de Poitiers	114612 CHU de Poitiers	RDC - JS/RC/X/ST/012 A Mur - Toutes zones
Nom de l'opérateur	Date de prélèvement	Matériau
TAVEAU Philippe		Parpaing et béton
Résultat amiante		
absence d'amiante

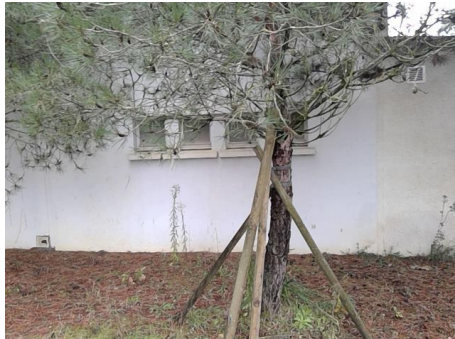
ELEMENT : Mur

Nom du client	Numéro de dossier	Localisation
CHU de Poitiers	114612 CHU de Poitiers	RDC - Façade Est Mur - A
Nom de l'opérateur	Date de prélèvement	Matériau
TAVEAU Philippe		Béton - Crépi
Résultat amiante		
absence d'amiante

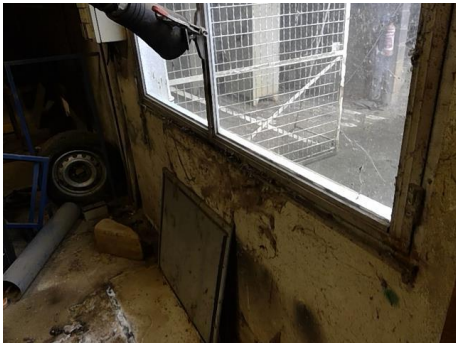
ELEMENT : fenêtre		
Emplacement

Nom du client	Numéro de dossier	Localisation
CHU de Poitiers	114612 CHU de Poitiers	RDC - JS/RC/X/AT/011 fenêtre - A
Nom de l'opérateur	Date de prélèvement	Matériau
TAVEAU Philippe		Mastic de scellement de vitrage - Peinture
Résultat amiante		
absence d'amiante

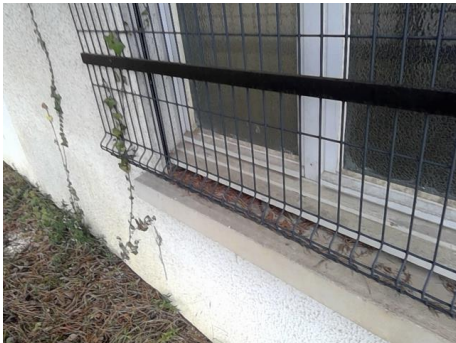
ELEMENT : Fenêtre		
Emplacement

Nom du client	Numéro de dossier	Localisation
CHU de Poitiers	114612 CHU de Poitiers	RDC - JS/RC/X/RP/002 Fenêtre - L
Nom de l'opérateur	Date de prélèvement	Matériau
TAVEAU Philippe		Mastic de scellement de vitrage - Peinture
Résultat amiante		
Présence d'amiante ()

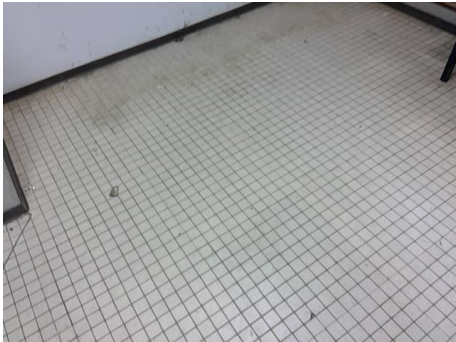
ELEMENT : Plancher		
Emplacement

Nom du client	Numéro de dossier	Localisation
CHU de Poitiers	114612 CHU de Poitiers	RDC - JS/RC/X/RP/002 Plancher - Sol
Nom de l'opérateur	Date de prélèvement	Matériau
TAVEAU Philippe		Colle de carrelage et chape
Résultat amiante		
absence d'amiante

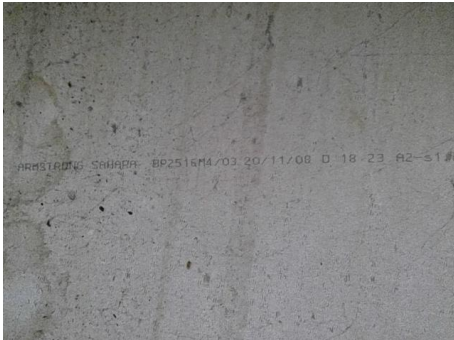
ELEMENT : Faux-plafond		
Emplacement

Nom du client	Numéro de dossier	Localisation
CHU de Poitiers	114612 CHU de Poitiers	RDC - JS/RC/X/RP/002 Faux-plafond - Plafond
Nom de l'opérateur	Date de prélèvement	Matériau
TAVEAU Philippe		Panneaux de faux-plafond
Résultat amiante		
absence d'amiante

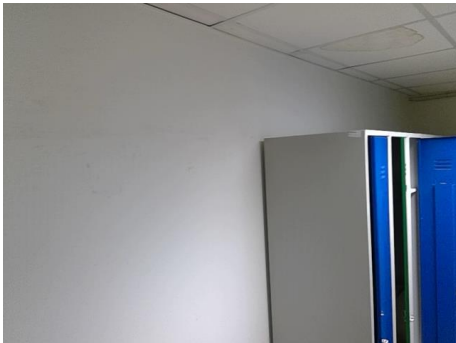
ELEMENT : Cloisons ou doublage		
Emplacement

Nom du client	Numéro de dossier	Localisation
CHU de Poitiers	114612 CHU de Poitiers	RDC - JS/RC/X/RP/002 Cloisons ou doublage - F K
Nom de l'opérateur	Date de prélèvement	Matériau
TAVEAU Philippe		Placoplatre, bande et plâtre - Toile de verre et peinture
Résultat amiante		
absence d'amiante

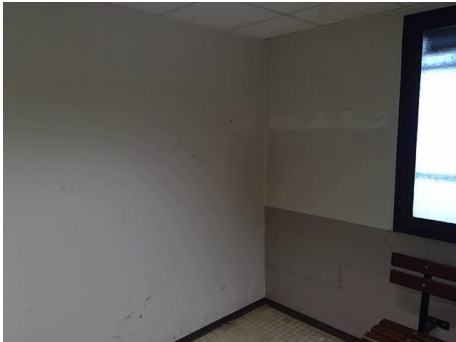
ELEMENT : Mur porteur		
Emplacement

Nom du client	Numéro de dossier	Localisation
CHU de Poitiers	114612 CHU de Poitiers	RDC - JS/RC/X/RP/002 Mur porteur - A B C D E G H I J L
Nom de l'opérateur	Date de prélèvement	Matériau
TAVEAU Philippe		Béton - Peinture
Résultat amiante		
absence d'amiante

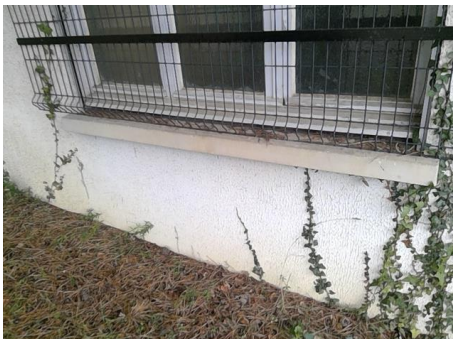
ELEMENT : Bouchage sous fenêtre et bâti.

Nom du client	Numéro de dossier	Localisation
CHU de Poitiers	114612 CHU de Poitiers	RDC - JS/RC/X/RP/002 Bouchage sous fenêtre et bâti. - A
Nom de l'opérateur	Date de prélèvement	Matériau
TAVEAU Philippe		Joint noir
Résultat amiante		
absence d'amiante

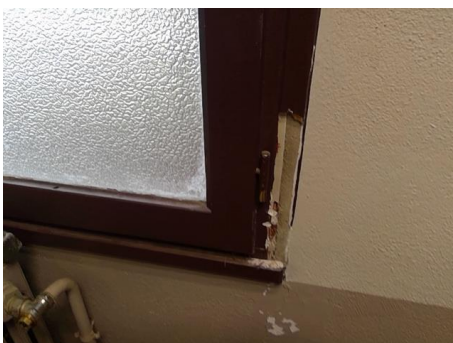
ELEMENT : Bouchage entre fenêtre et bâti.

Nom du client	Numéro de dossier	Localisation
CHU de Poitiers	114612 CHU de Poitiers	RDC - JS/RC/X/RP/002 Bouchage entre fenêtre et bâti. - A
Nom de l'opérateur	Date de prélèvement	Matériau
TAVEAU Philippe		Béton
Résultat amiante		
absence d'amiante

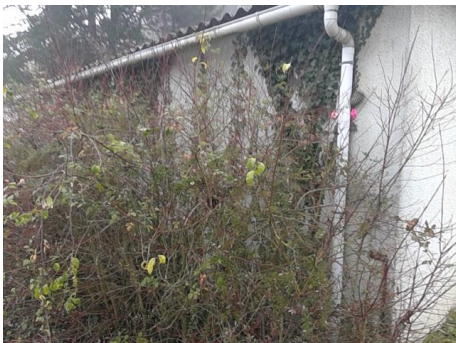
ELEMENT : Mur		
Emplacement

Nom du client	Numéro de dossier	Localisation
CHU de Poitiers	114612 CHU de Poitiers	RDC - Façade Nord Mur - A
Nom de l'opérateur	Date de prélèvement	Matériau
TAVEAU Philippe		Béton - Crépi
Résultat amiante		
absence d'amiante

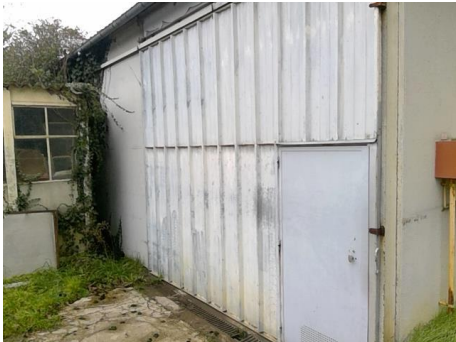
ELEMENT : Mur		
Emplacement

Nom du client	Numéro de dossier	Localisation
CHU de Poitiers	114612 CHU de Poitiers	RDC - Façade Sud Mur - A
Nom de l'opérateur	Date de prélèvement	Matériau
TAVEAU Philippe		Béton - Crépi
Résultat amiante		
absence d'amiante

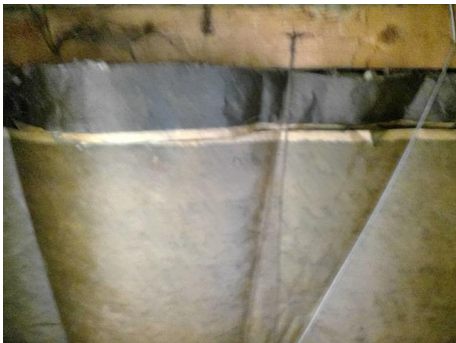
ELEMENT : Insolant		
Emplacement

Nom du client	Numéro de dossier	Localisation
CHU de Poitiers	114612 CHU de Poitiers	RDC - JS/RC/X/RP/002 Insolant - Plénum
Nom de l'opérateur	Date de prélèvement	Matériau
TAVEAU Philippe		Laine de verre et colle noire par vapeur
Résultat amiante		
absence d'amiante		
Commentaires		
Laine de verre potentiellement polluée

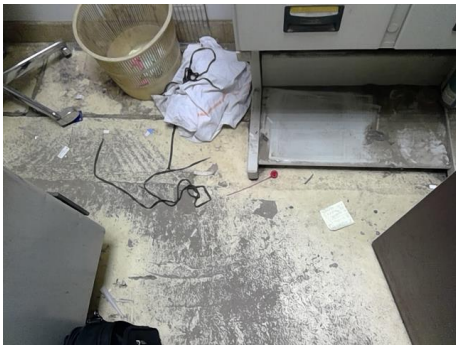
ELEMENT : Plancher		
Emplacement

Nom du client	Numéro de dossier	Localisation
CHU de Poitiers	114612 CHU de Poitiers	RDC - JS/RC/X/BU/009 Plancher - Sol
Nom de l'opérateur	Date de prélèvement	Matériau
TAVEAU Philippe		Béton - Peinture
Résultat amiante		
absence d'amiante

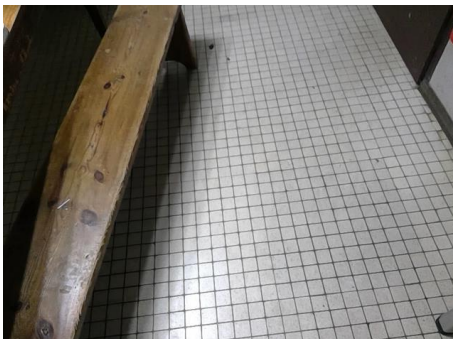
PRELEVEMENT : TP11461201

Nom du client	Numéro de dossier	Localisation
CHU de Poitiers	114612 CHU de Poitiers	RDC - JS/RC/X/VE/001 Plancher - Sol
Nom de l'opérateur	Date de prélèvement	Matériau
TAVEAU Philippe	24/12/2024	Colle de carrelage et chape

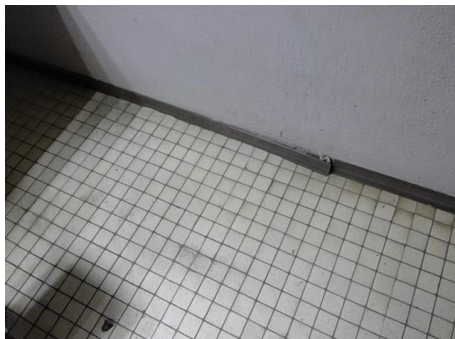
PRELEVEMENT : TP11461202

Nom du client	Numéro de dossier	Localisation		
CHU de Poitiers	114612 CHU de Poitiers	RDC - JS/RC/X/VE/001 Plinthes pvc - Toutes zones		
Nom de l'opérateur	Date de prélèvement	Matériau		
TAVEAU Philippe	24/12/2024	Colle de plinthe		
Résultat amiante				
absence d'amiante				
DESCRIPTION DU PRELEVEMENT :				
Objet	Support	Taille		
Colle de plinthes		0 cm		
DETAIL DES COUCHES DU PRELEVEMENT :				
Référence Couche	PV analyse Amiante	Description visuelle	Epaisseur (cm)	Conclusion amiante
Fr1		Colle blanche + matériau gris en vrac hétérogène non séparable	0	Fibres d'amiante non détectées

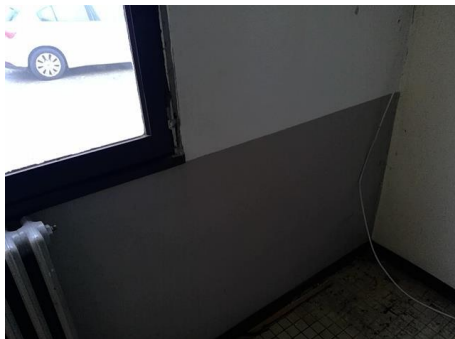
PRELEVEMENT : TP11461203

Nom du client	Numéro de dossier	Localisation		
CHU de Poitiers	114612 CHU de Poitiers	RDC - JS/RC/X/VE/001 Mur porteur - A et D		
Nom de l'opérateur	Date de prélèvement	Matériau		
TAVEAU Philippe	24/12/2024	Béton - Peinture		
Résultat amiante				
absence d'amiante				
DESCRIPTION DU PRELEVEMENT :				
Objet	Support	Taille		
Béton / Peinture		0 cm		
DETAIL DES COUCHES DU PRELEVEMENT :				
Référence Couche	PV analyse Amiante	Description visuelle	Epaisseur (cm)	Conclusion amiante
Fr1		Peintures multiples en vrac non séparable + matériau gris en vrac hétérogène	0	Fibres d'amiante non détectées

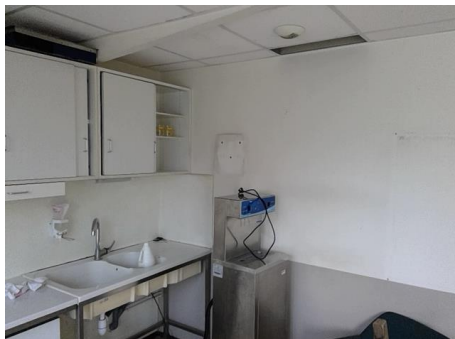
PRELEVEMENT : TP11461204

Nom du client	Numéro de dossier	Localisation		
CHU de Poitiers	114612 CHU de Poitiers	RDC - JS/RC/X/VE/001 Cloisons ou doublage - B et C		
Nom de l'opérateur	Date de prélèvement	Matériau		
TAVEAU Philippe	24/12/2024	Placoplatre, bande et plâtre - Toile de verre et peinture		
Résultat amiante				
absence d'amiante				
DESCRIPTION DU PRELEVEMENT :				
Objet	Support	Taille		
Placoplatre, bande et plâtre / Toile de verre et peinture		0 cm		
DETAIL DES COUCHES DU PRELEVEMENT :				
Référence Couche	PV analyse Amiante	Description visuelle	Epaisseur (cm)	Conclusion amiante
Fr1		Peinture non séparable + toile fibreuse blanche non séparable + papier non séparable + matériau plâtreux blanc avec couche cartonnée non séparable	0	Fibres d'amiante non détectées

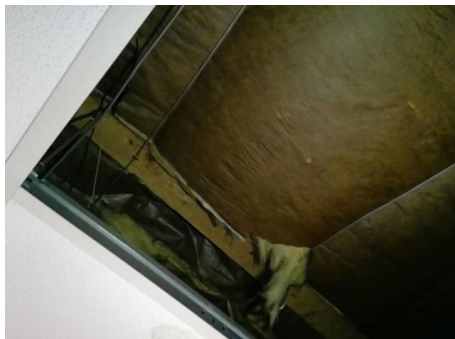
PRELEVEMENT : TP11461205

Nom du client	Numéro de dossier	Localisation		
CHU de Poitiers	114612 CHU de Poitiers	RDC - JS/RC/X/VE/001 Insolant - Plénum		
Nom de l'opérateur	Date de prélèvement	Matériau		
TAVEAU Philippe	24/12/2024	Laine de verre et colle noire par vapeur		
Résultat amiante				
absence d'amiante				
Commentaires				
Laine de verre potentiellement polluée				
DESCRIPTION DU PRELEVEMENT :				
Objet	Support	Taille		
Laine de verre et colle noir par vapeur		0 cm		
DETAIL DES COUCHES DU PRELEVEMENT :				
Référence Couche	PV analyse Amiante	Description visuelle	Epaisseur (cm)	Conclusion amiante
Fr1		Carton bitumé non séparable + matériau fibreux jaune avec poussières	0	Fibres d'amiante non détectées

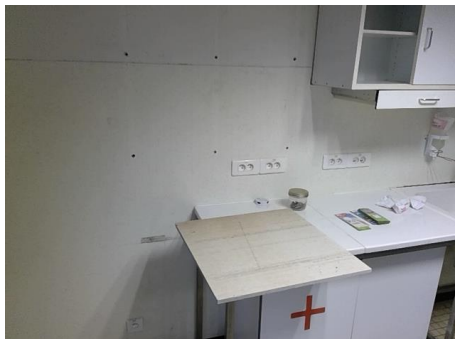
PRELEVEMENT : TP11461206

Nom du client	Numéro de dossier	Localisation
CHU de Poitiers	114612 CHU de Poitiers	RDC - JS/RC/X/VE/001 Revêtement - B
Nom de l'opérateur	Date de prélèvement	Matériau
TAVEAU Philippe	24/12/2024	Colle de PVC

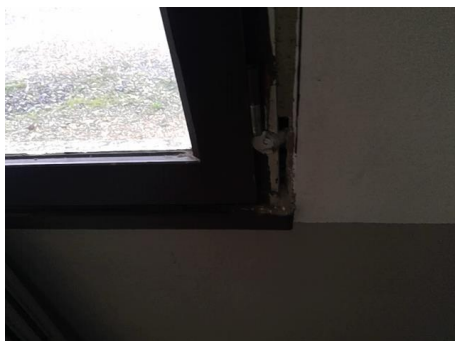
PRELEVEMENT : TP11461207

Nom du client	Numéro de dossier	Localisation		
CHU de Poitiers	114612 CHU de Poitiers	RDC - JS/RC/X/VE/001 Bouchage entre fenêtre et bâti. n°1 - A		
Nom de l'opérateur	Date de prélèvement	Matériau		
TAVEAU Philippe	24/12/2024	Béton		
Résultat amiante				
absence d'amiante				
DESCRIPTION DU PRELEVEMENT :				
Objet	Support	Taille		
Béton		0 cm		
DETAIL DES COUCHES DU PRELEVEMENT :				
Référence Couche	PV analyse Amiante	Description visuelle	Epaisseur (cm)	Conclusion amiante
Fr1		Matériau gris en vrac hétérogène + matériau blanc en faible quantité en vrac non séparable	0	Fibres d'amiante non détectées

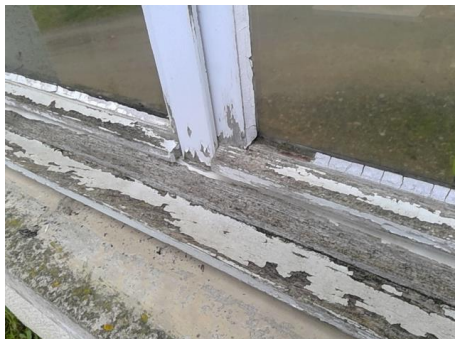
PRELEVEMENT : TP11461208

Nom du client	Numéro de dossier	Localisation		
CHU de Poitiers	114612 CHU de Poitiers	RDC - JS/RC/X/VE/001 Porte et fenêtre n°2 - A		
Nom de l'opérateur	Date de prélèvement	Matériau		
TAVEAU Philippe	24/12/2024	Mastic de scellement de vitrage - Peinture		
Résultat amiante				
Présence d'amiante (Fibres d'amiante de type chrysotile)				
DESCRIPTION DU PRELEVEMENT :				
Objet	Support	Taille		
Mastic de scellement de vitrage / Peinture		0 cm		
DETAIL DES COUCHES DU PRELEVEMENT :				
Référence Couche	PV analyse Amiante	Description visuelle	Epaisseur (cm)	Conclusion amiante
Fr1		Peinture non séparable + matériau compact beige avec poussières	0	Fibres d'amiante de type chrysotile

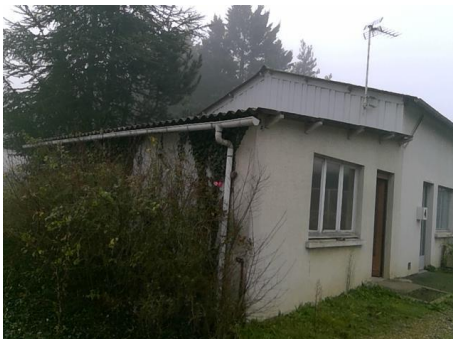
PRELEVEMENT : TP11461209

Nom du client	Numéro de dossier	Localisation		
CHU de Poitiers	114612 CHU de Poitiers	RDC - Toiture n°1 Couverture n°1 - Toiture		
Nom de l'opérateur	Date de prélèvement	Matériau		
TAVEAU Philippe	24/12/2024	Amiante ciment		
Résultat amiante				
Présence d'amiante (Fibres d'amiante de type chrysotile)				
DESCRIPTION DU PRELEVEMENT :				
Objet	Support	Taille		
Amiante ciment		0 cm		
DETAIL DES COUCHES DU PRELEVEMENT :				
Référence Couche	PV analyse Amiante	Description visuelle	Epaisseur (cm)	Conclusion amiante
Fr1		Non analysé	0	
Fr2		Matériau compact gris avec fibres visibles	0	Fibres d'amiante de type chrysotile

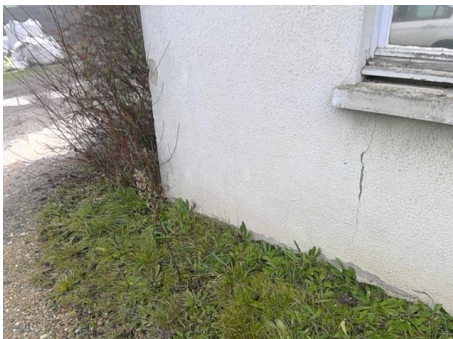
PRELEVEMENT : TP11461210

Nom du client	Numéro de dossier	Localisation		
CHU de Poitiers	114612 CHU de Poitiers	RDC - Façade Ouest Mur - A		
Nom de l'opérateur	Date de prélèvement	Matériau		
TAVEAU Philippe	24/12/2024	Béton - Crépi		
Résultat amiante				
absence d'amiante				
DESCRIPTION DU PRELEVEMENT :				
Objet	Support	Taille		
Béton / Crépi		0 cm		
DETAIL DES COUCHES DU PRELEVEMENT :				
Référence Couche	PV analyse Amiante	Description visuelle	Epaisseur (cm)	Conclusion amiante
Fr1		Peinture non séparable + matériau compact gris hétérogène	0	Fibres d'amiante non détectées

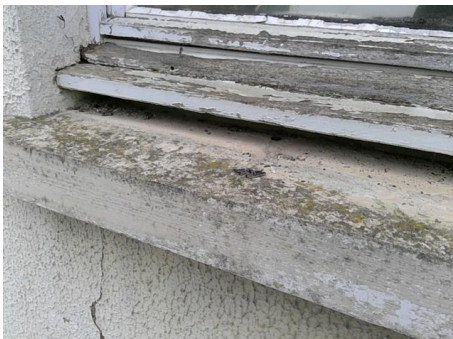
PRELEVEMENT : TP11461211

Nom du client	Numéro de dossier	Localisation		
CHU de Poitiers	114612 CHU de Poitiers	RDC - JS/RC/X/VE/001 Bouchage sous fenêtre et bâti. - A		
Nom de l'opérateur	Date de prélèvement	Matériau		
TAVEAU Philippe	24/12/2024	Joint noir		
Résultat amiante				
absence d'amiante				
DESCRIPTION DU PRELEVEMENT :				
Objet	Support	Taille		
Joint noir		0 cm		
DETAIL DES COUCHES DU PRELEVEMENT :				
Référence Couche	PV analyse Amiante	Description visuelle	Epaisseur (cm)	Conclusion amiante
Fr1		Peinture non séparable + matériau mou noir	0	Fibres d'amiante non détectées

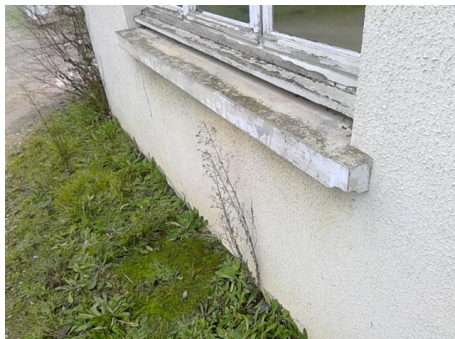
PRELEVEMENT : TP11461212

Nom du client	Numéro de dossier	Localisation		
CHU de Poitiers	114612 CHU de Poitiers	RDC - Façade Ouest Appuie de fenêtres - A		
Nom de l'opérateur	Date de prélèvement	Matériau		
TAVEAU Philippe	24/12/2024	Béton		
Résultat amiante				
absence d'amiante				
DESCRIPTION DU PRELEVEMENT :				
Objet	Support	Taille		
Béton		0 cm		
DETAIL DES COUCHES DU PRELEVEMENT :				
Référence Couche	PV analyse Amiante	Description visuelle	Epaisseur (cm)	Conclusion amiante
Fr1		Peinture non séparable + matériau compact gris hétérogène	0	Fibres d'amiante non détectées

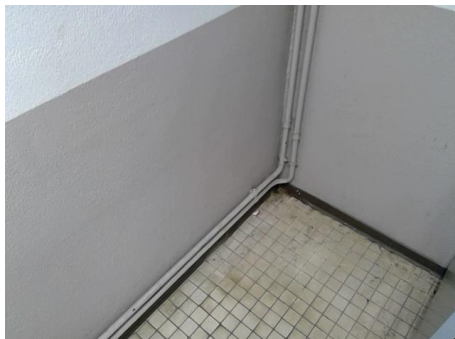
PRELEVEMENT : TP11461213

Nom du client	Numéro de dossier	Localisation		
CHU de Poitiers	114612 CHU de Poitiers	RDC - JS/RC/X/RP/002 Conduit de fluide - A et F		
Nom de l'opérateur	Date de prélèvement	Matériau		
TAVEAU Philippe	24/12/2024	Métal - Peinture		
Résultat amiante				
absence d'amiante				
DESCRIPTION DU PRELEVEMENT :				
Objet	Support	Taille		
Peinture		0 cm		
DETAIL DES COUCHES DU PRELEVEMENT :				
Référence Couche	PV analyse Amiante	Description visuelle	Epaisseur (cm)	Conclusion amiante
Fr1		Peintures multiples en vrac	0	Fibres d'amiante non détectées

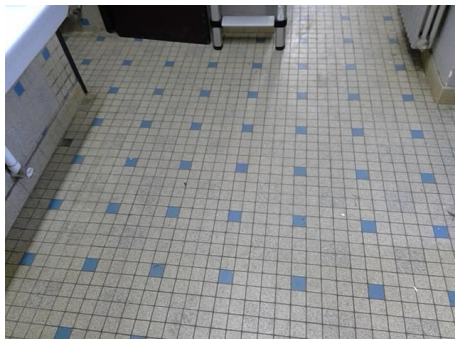
PRELEVEMENT : TP11461214

Nom du client	Numéro de dossier	Localisation
CHU de Poitiers	114612 CHU de Poitiers	RDC - JS/RC/X/SA/003 Plancher - Sol
Nom de l'opérateur	Date de prélèvement	Matériau
TAVEAU Philippe	24/12/2024	Colle de carrelage et chape

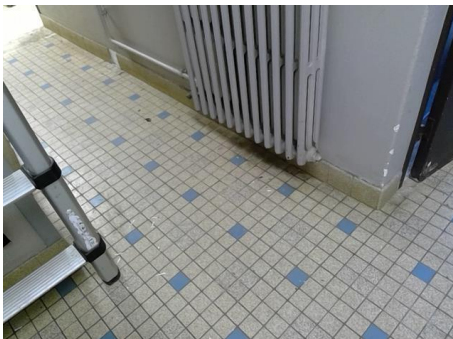
PRELEVEMENT : TP11461215

Nom du client	Numéro de dossier	Localisation		
CHU de Poitiers	114612 CHU de Poitiers	RDC - JS/RC/X/SA/003 Plinthes - Toutes zones		
Nom de l'opérateur	Date de prélèvement	Matériau		
TAVEAU Philippe	24/12/2024	Colle de carrelage		
Résultat amiante				
absence d'amiante				
DESCRIPTION DU PRELEVEMENT :				
Objet	Support	Taille		
Colle de carrelage		0 cm		
DETAIL DES COUCHES DU PRELEVEMENT :				
Référence Couche	PV analyse Amiante	Description visuelle	Epaisseur (cm)	Conclusion amiante
Fr1		Non analysé	0	
Fr2		Colle beige + couche plâtreuse blanche en faible quantité non séparable	0	Fibres d'amiante non détectées

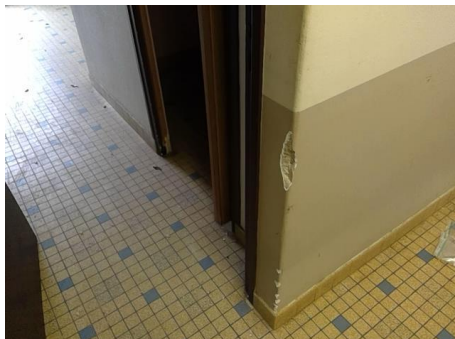
PRELEVEMENT : TP11461216

Nom du client	Numéro de dossier	Localisation		
CHU de Poitiers	114612 CHU de Poitiers	RDC - JS/RC/X/SA/003 Mur porteur - A B F		
Nom de l'opérateur	Date de prélèvement	Matériau		
TAVEAU Philippe	24/12/2024	Béton - Peinture		
Résultat amiante				
Présence d'amiante (Fibres d'amiante de type chrysotile)				
DESCRIPTION DU PRELEVEMENT :				
Objet	Support	Taille		
Béton / Peinture		0 cm		
DETAIL DES COUCHES DU PRELEVEMENT :				
Référence Couche	PV analyse Amiante	Description visuelle	Epaisseur (cm)	Conclusion amiante
Fr1		Peintures multiples non séparable + matériau blanc hétérogène non séparable + matériau compact gris hétérogène non séparable	0	Fibres d'amiante de type chrysotile

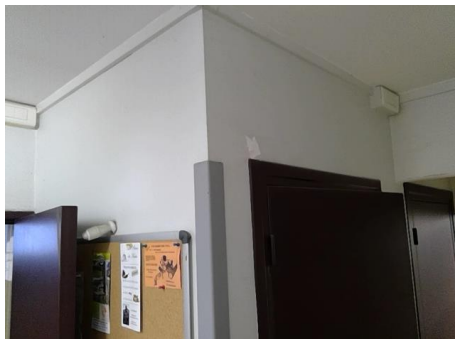
PRELEVEMENT : TP11461217

Nom du client	Numéro de dossier	Localisation		
CHU de Poitiers	114612 CHU de Poitiers	RDC - JS/RC/X/SA/003 Cloisons ou doublage - C D E F		
Nom de l'opérateur	Date de prélèvement	Matériau		
TAVEAU Philippe	24/12/2024	Placoplatre, bande et plâtre - Toile de verre et peinture		
Résultat amiante				
absence d'amiante				
DESCRIPTION DU PRELEVEMENT :				
Objet	Support	Taille		
Placoplatre, bande et plâtre / Toile de verre et peinture		0 cm		
DETAIL DES COUCHES DU PRELEVEMENT :				
Référence Couche	PV analyse Amiante	Description visuelle	Epaisseur (cm)	Conclusion amiante
Fr1		Peinture non séparable + matériau plâtreux blanc en vrac non séparable + papier non séparable	0	Fibres d'amiante non détectées

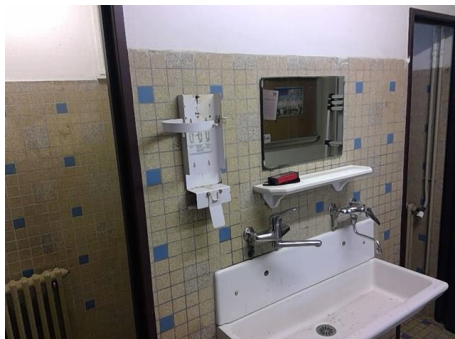
PRELEVEMENT : TP11461218

Nom du client	Numéro de dossier	Localisation		
CHU de Poitiers	114612 CHU de Poitiers	RDC - JS/RC/X/SA/003 Mur - B		
Nom de l'opérateur	Date de prélèvement	Matériau		
TAVEAU Philippe	24/12/2024	Colle de faïence		
Résultat amiante				
absence d'amiante				
DESCRIPTION DU PRELEVEMENT :				
Objet	Support	Taille		
Colle de faïence		0 cm		
DETAIL DES COUCHES DU PRELEVEMENT :				
Référence Couche	PV analyse Amiante	Description visuelle	Epaisseur (cm)	Conclusion amiante
Fr1		Non analysé	0	
Fr2		Colle grise + joint cassant gris en vrac non séparable	0	Fibres d'amiante non détectées

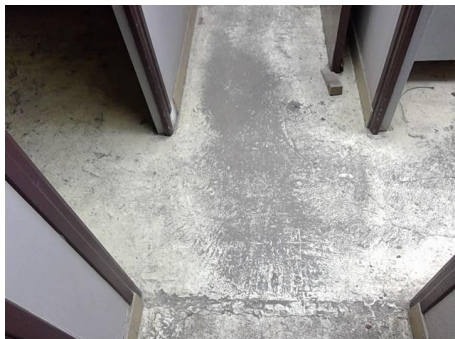
PRELEVEMENT : TP11461219

Nom du client	Numéro de dossier	Localisation		
CHU de Poitiers	114612 CHU de Poitiers	RDC - JS/RC/X/SA/003 Plancher - Sol		
Nom de l'opérateur	Date de prélèvement	Matériau		
TAVEAU Philippe	24/12/2024	Béton - Peinture		
Résultat amiante				
absence d'amiante				
DESCRIPTION DU PRELEVEMENT :				
Objet	Support	Taille		
Béton / Peinture		0 cm		
DETAIL DES COUCHES DU PRELEVEMENT :				
Référence Couche	PV analyse Amiante	Description visuelle	Epaisseur (cm)	Conclusion amiante
Fr1		Peinture non séparable + matériau compact gris hétérogène	0	Fibres d'amiante non détectées

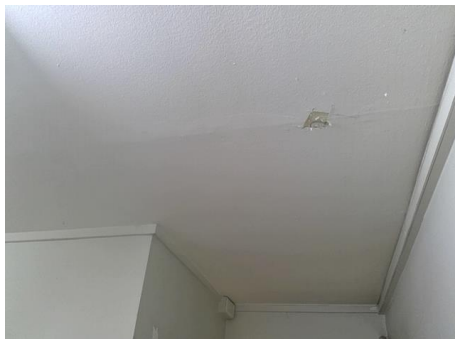
PRELEVEMENT : TP11461220

Nom du client	Numéro de dossier	Localisation		
CHU de Poitiers	114612 CHU de Poitiers	RDC - JS/RC/X/SA/003 Plafond - Plafond		
Nom de l'opérateur	Date de prélèvement	Matériau		
TAVEAU Philippe	24/12/2024	Placoplatre, bande et plâtre - Peinture		
Résultat amiante				
Présence d'amiante (Fibres d'amiante de type chrysotile)				
DESCRIPTION DU PRELEVEMENT :				
Objet	Support	Taille		
Placoplatre, bande et plâtre / Peinture		0 cm		
DETAIL DES COUCHES DU PRELEVEMENT :				
Référence Couche	PV analyse Amiante	Description visuelle	Epaisseur (cm)	Conclusion amiante
Fr1		Peinture non séparable + enduit plâtreux beige non séparable + papier non séparable + matériau plâtreux blanc avec couche cartonnée non séparable	0	Fibres d'amiante de type chrysotile

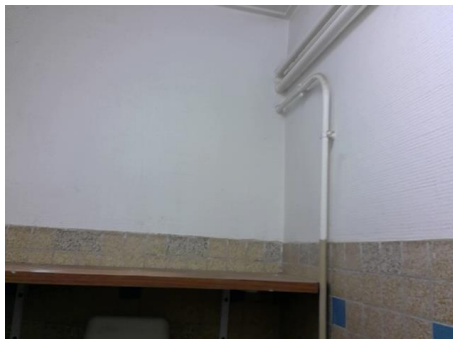
PRELEVEMENT : TP11461221

Nom du client	Numéro de dossier	Localisation		
CHU de Poitiers	114612 CHU de Poitiers	RDC - WC 1 Mur porteur - Toutes zones		
Nom de l'opérateur	Date de prélèvement	Matériau		
TAVEAU Philippe	24/12/2024	Béton - Toile de verre et peinture		
Résultat amiante				
absence d'amiante				
DESCRIPTION DU PRELEVEMENT :				
Objet	Support	Taille		
Béton / Toile de verre et peinture		0 cm		
DETAIL DES COUCHES DU PRELEVEMENT :				
Référence Couche	PV analyse Amiante	Description visuelle	Epaisseur (cm)	Conclusion amiante
Fr1		Peintures multiples non séparable + toile fibreuse blanche non séparable + enduit plâtreux blanc en vrac non séparable	0	Fibres d'amiante non détectées

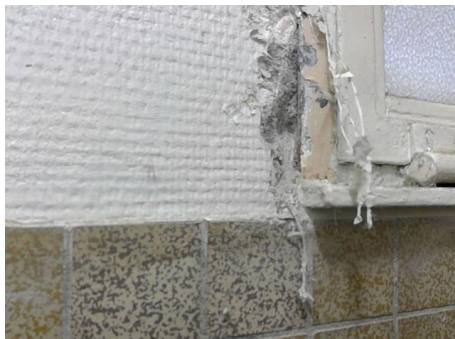
PRELEVEMENT : TP11461222

Nom du client	Numéro de dossier	Localisation		
CHU de Poitiers	114612 CHU de Poitiers	RDC - WC 1 Bouchage entre fenêtre et bâti. - A		
Nom de l'opérateur	Date de prélèvement	Matériau		
TAVEAU Philippe	24/12/2024	Béton		
Résultat amiante				
absence d'amiante				
DESCRIPTION DU PRELEVEMENT :				
Objet	Support	Taille		
Béton		0 cm		
DETAIL DES COUCHES DU PRELEVEMENT :				
Référence Couche	PV analyse Amiante	Description visuelle	Epaisseur (cm)	Conclusion amiante
Fr1		Peintures multiples en vrac non séparable + matériau gris en vrac hétérogène	0	Fibres d'amiante non détectées

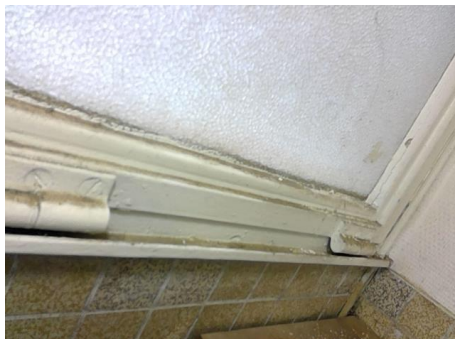
PRELEVEMENT : TP11461223

Nom du client	Numéro de dossier	Localisation		
CHU de Poitiers	114612 CHU de Poitiers	RDC - WC 1 Porte et fenêtre - A		
Nom de l'opérateur	Date de prélèvement	Matériau		
TAVEAU Philippe	24/12/2024	Mastic de scellement de vitrage - Peinture		
Résultat amiante				
absence d'amiante				
DESCRIPTION DU PRELEVEMENT :				
Objet	Support	Taille		
Mastic de scellement de vitrage / Peinture		0 cm		
DETAIL DES COUCHES DU PRELEVEMENT :				
Référence Couche	PV analyse Amiante	Description visuelle	Epaisseur (cm)	Conclusion amiante
Fr1		Peinture non séparable + matériau beige en vrac	0	Fibres d'amiante non détectées

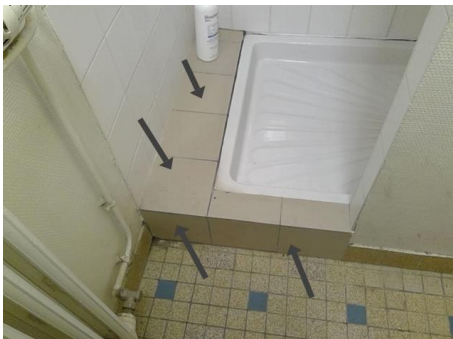
PRELEVEMENT : TP11461224

Nom du client	Numéro de dossier	Localisation
CHU de Poitiers	114612 CHU de Poitiers	RDC - Douche 1 Autour du bac a douche - Sol
Nom de l'opérateur	Date de prélèvement	Matériau
TAVEAU Philippe	24/12/2024	Colle de carrelage

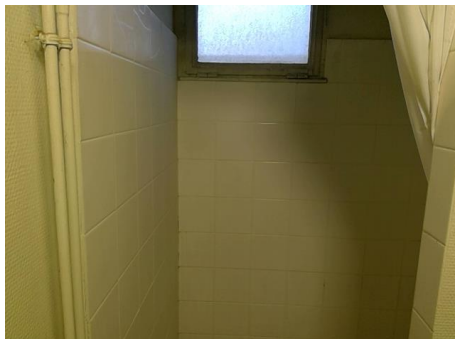
PRELEVEMENT : TP11461225

Nom du client	Numéro de dossier	Localisation		
CHU de Poitiers	114612 CHU de Poitiers	RDC - Douche 1 Mur - B C D E F		
Nom de l'opérateur	Date de prélèvement	Matériau		
TAVEAU Philippe	24/12/2024	Colle de faïence blanche		
Résultat amiante				
absence d'amiante				
DESCRIPTION DU PRELEVEMENT :				
Objet		Support	Taille	
Colle de faïence banche			0 cm	
DETAIL DES COUCHES DU PRELEVEMENT :				
Référence Couche	PV analyse Amiante	Description visuelle	Epaisseur (cm)	Conclusion amiante
Fr1		Non analysé	0	
Fr2		Colle blanche	0	Fibres d'amiante non détectées

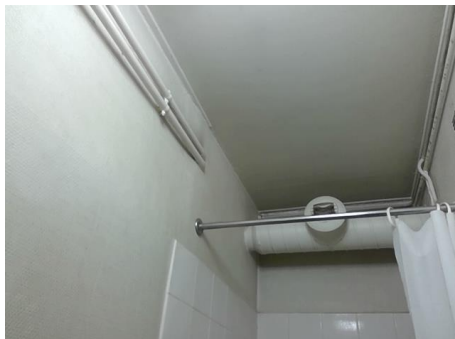
PRELEVEMENT : TP11461226

Nom du client	Numéro de dossier	Localisation
CHU de Poitiers	114612 CHU de Poitiers	RDC - Douche 2 Plafond - Plafond
Nom de l'opérateur	Date de prélèvement	Matériau
TAVEAU Philippe	24/12/2024	Placoplatre, bande et plâtre - Peinture

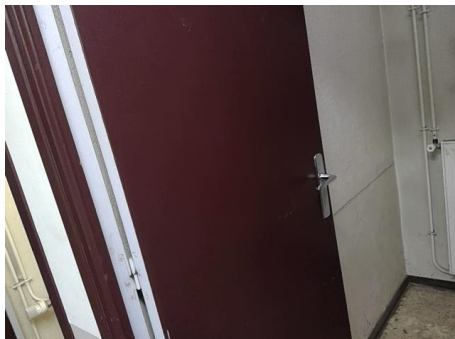
PRELEVEMENT : TP11461227

Nom du client	Numéro de dossier	Localisation		
CHU de Poitiers	114612 CHU de Poitiers	RDC - JS/RC/X/SP/010 Mur porteur - B		
Nom de l'opérateur	Date de prélèvement	Matériau		
TAVEAU Philippe	24/12/2024	Béton - Peinture		
Résultat amiante				
absence d'amiante				
DESCRIPTION DU PRELEVEMENT :				
Objet	Support	Taille		
Béton / Peinture		0 cm		
DETAIL DES COUCHES DU PRELEVEMENT :				
Référence Couche	PV analyse Amiante	Description visuelle	Epaisseur (cm)	Conclusion amiante
Fr1		Peinture non séparable + matériau compact gris hétérogène	0	Fibres d'amiante non détectées

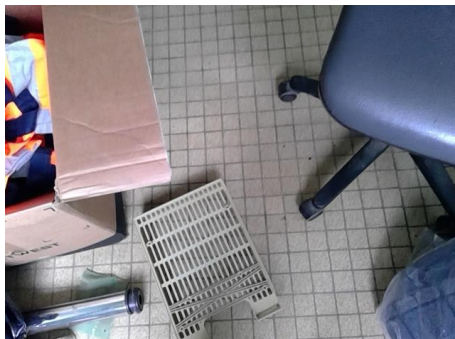
PRELEVEMENT : TP11461228

Nom du client	Numéro de dossier	Localisation
CHU de Poitiers	114612 CHU de Poitiers	RDC - JS/RC/X/BU/008 Plancher - Sol
Nom de l'opérateur	Date de prélèvement	Matériau
TAVEAU Philippe	24/12/2024	Colle de carrelage et chape

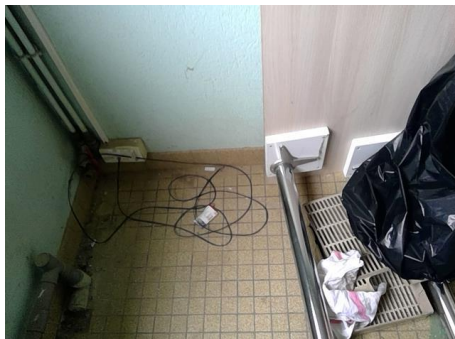
PRELEVEMENT : TP11461229

Nom du client		Numéro de dossier		Localisation	
CHU de Poitiers		114612 CHU de Poitiers		RDC - JS/RC/X/BU/008 Plinthes - Toutes zones	
Nom de l'opérateur		Date de prélèvement		Matériau	
TAVEAU Philippe		24/12/2024		Colle de carrelage	
Résultat amiante					
absence d'amiante					
DESCRIPTION DU PRELEVEMENT :					
Objet			Support		Taille
Colle de carrelage					0 cm
DETAIL DES COUCHES DU PRELEVEMENT :					
Référence Couche	PV analyse Amiante	Description visuelle		Epaisseur (cm)	Conclusion amiante
Fr1		Non analysé		0	
Fr2		Colle grise		0	Fibres d'amiante non détectées

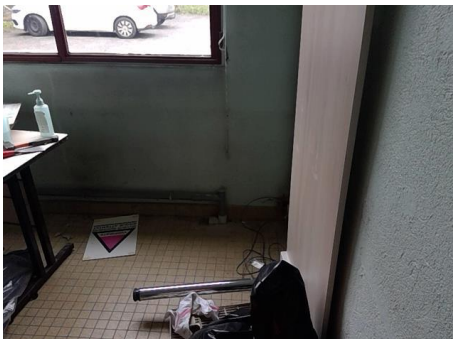
PRELEVEMENT : TP11461230

Nom du client	Numéro de dossier	Localisation		
CHU de Poitiers	114612 CHU de Poitiers	RDC - JS/RC/X/BU/008 Mur porteur - B et C		
Nom de l'opérateur	Date de prélèvement	Matériau		
TAVEAU Philippe	24/12/2024	Béton - Peinture		
Résultat amiante				
absence d'amiante				
DESCRIPTION DU PRELEVEMENT :				
Objet	Support	Taille		
Béton / Peinture		0 cm		
DETAIL DES COUCHES DU PRELEVEMENT :				
Référence Couche	PV analyse Amiante	Description visuelle	Epaisseur (cm)	Conclusion amiante
Fr1		Peinture non séparable + matériau compact gris hétérogène	0	Fibres d'amiante non détectées

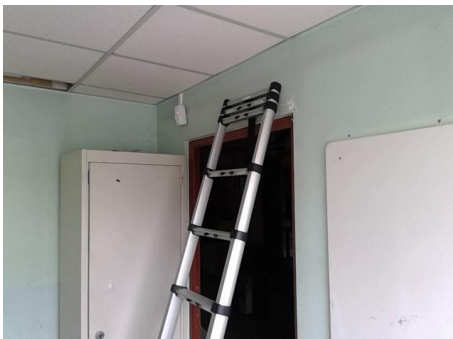
PRELEVEMENT : TP11461231

Nom du client	Numéro de dossier	Localisation		
CHU de Poitiers	114612 CHU de Poitiers	RDC - JS/RC/X/BU/008 Cloisons ou doublage - A et D		
Nom de l'opérateur	Date de prélèvement	Matériau		
TAVEAU Philippe	24/12/2024	Placoplatre, bande et plâtre - Toile de verre et peinture		
Résultat amiante				
absence d'amiante				
DESCRIPTION DU PRELEVEMENT :				
Objet	Support	Taille		
Placoplatre, bande et plâtre / Toile de verre et peinture		0 cm		
DETAIL DES COUCHES DU PRELEVEMENT :				
Référence Couche	PV analyse Amiante	Description visuelle	Epaisseur (cm)	Conclusion amiante
Fr1		Peinture non séparable + enduit plâtreux beige en vrac non séparable + papier non séparable	0	Fibres d'amiante non détectées

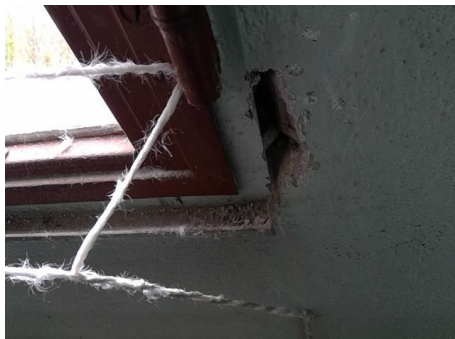
PRELEVEMENT : TP11461232

Nom du client	Numéro de dossier	Localisation		
CHU de Poitiers	114612 CHU de Poitiers	RDC - JS/RC/X/BU/008 Bouchage entre fenêtre et bâti. - A		
Nom de l'opérateur	Date de prélèvement	Matériau		
TAVEAU Philippe	24/12/2024	Béton		
Résultat amiante				
absence d'amiante				
DESCRIPTION DU PRELEVEMENT :				
Objet	Support	Taille		
Béton		0 cm		
DETAIL DES COUCHES DU PRELEVEMENT :				
Référence Couche	PV analyse Amiante	Description visuelle	Epaisseur (cm)	Conclusion amiante
Fr1		Matériau compact gris hétérogène	0	Fibres d'amiante non détectées

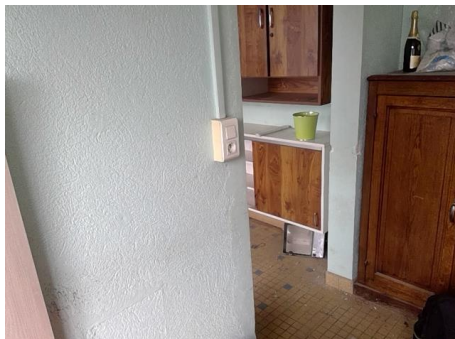
PRELEVEMENT : TP11461233

Nom du client	Numéro de dossier	Localisation		
CHU de Poitiers	114612 CHU de Poitiers	RDC - JS/RC/X/BU/008 Embrasure - C		
Nom de l'opérateur	Date de prélèvement	Matériau		
TAVEAU Philippe	24/12/2024	Plâtre - Peinture		
Résultat amiante				
absence d'amiante				
DESCRIPTION DU PRELEVEMENT :				
Objet	Support	Taille		
Plâtre / Peinture		0 cm		
DETAIL DES COUCHES DU PRELEVEMENT :				
Référence Couche	PV analyse Amiante	Description visuelle	Epaisseur (cm)	Conclusion amiante
Fr1		Peintures multiples non séparable + matériau blanc hétérogène	0	Fibres d'amiante non détectées

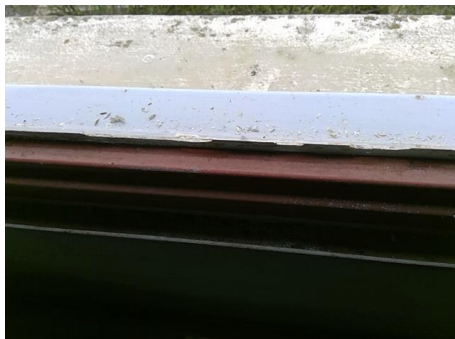
PRELEVEMENT : TP11461234

Nom du client	Numéro de dossier	Localisation		
CHU de Poitiers	114612 CHU de Poitiers	RDC - JS/RC/X/BU/008 Porte et fenêtre - A		
Nom de l'opérateur	Date de prélèvement	Matériau		
TAVEAU Philippe	24/12/2024	Mastic de scellement de vitrage - Peinture		
Résultat amiante				
absence d'amiante				
DESCRIPTION DU PRELEVEMENT :				
Objet	Support	Taille		
Mastic de scellement de vitrage / Peinture		0 cm		
DETAIL DES COUCHES DU PRELEVEMENT :				
Référence Couche	PV analyse Amiante	Description visuelle	Epaisseur (cm)	Conclusion amiante
Fr1		Peinture non séparable + matériau beige en vrac	0	Fibres d'amiante non détectées

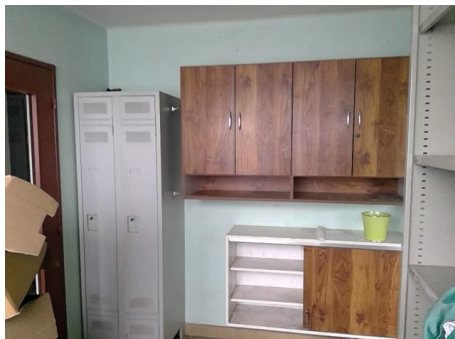
PRELEVEMENT : TP11461235

Nom du client	Numéro de dossier	Localisation		
CHU de Poitiers	114612 CHU de Poitiers	RDC - JS/RC/X/BU/007 Cloisons - D		
Nom de l'opérateur	Date de prélèvement	Matériau		
TAVEAU Philippe	24/12/2024	Plâtre - Peinture		
Résultat amiante				
absence d'amiante				
DESCRIPTION DU PRELEVEMENT :				
Objet	Support	Taille		
Plâtre / Peinture		0 cm		
DETAIL DES COUCHES DU PRELEVEMENT :				
Référence Couche	PV analyse Amiante	Description visuelle	Epaisseur (cm)	Conclusion amiante
Fr1		Peinture non séparable + matériau plâtreux beige non séparable + matériau gris en faible quantité hétérogène non séparable	0	Fibres d'amiante non détectées

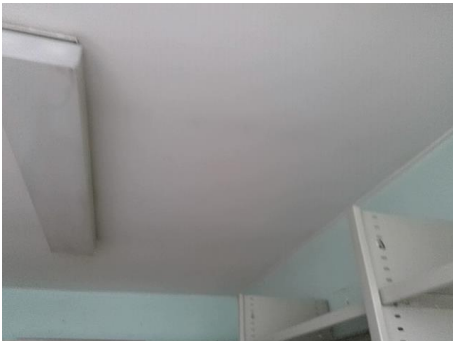
PRELEVEMENT : TP11461236				
Emplacement

Nom du client	Numéro de dossier		Localisation	
CHU de Poitiers	114612 CHU de Poitiers		RDC - JS/RC/X/BU/007 Plafond - Plafond	
Nom de l'opérateur	Date de prélèvement		Matériau	
TAVEAU Philippe	24/12/2024		Placoplatre, bande et plâtre - Peinture	
Résultat amiante				
Présence d'amiante (Fibres d'amiante de type chrysotile)				
DESCRIPTION DU PRELEVEMENT :				
Objet		Support		Taille
Placoplatre, bande et plâtre / Peinture				0 cm
DETAIL DES COUCHES DU PRELEVEMENT :				
Référence Couche	PV analyse Amiante	Description visuelle	Epaisseur (cm)	Conclusion amiante
Fr1		Peinture non séparable + matériau plâtreux blanc non séparable + matériau plâtreux blanc avec couche cartonnée	0	Fibres d'amiante de type chrysotile

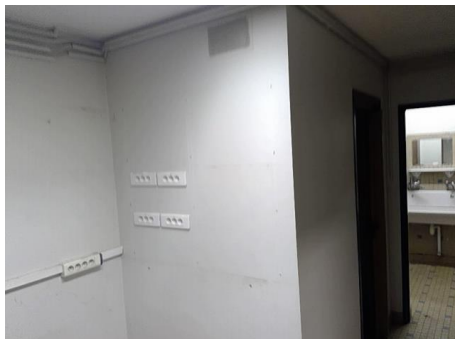
PRELEVEMENT : TP11461237

Nom du client	Numéro de dossier	Localisation		
CHU de Poitiers	114612 CHU de Poitiers	RDC - JS/RC/X/EN/005 Cloisons ou doublage - E F		
Nom de l'opérateur	Date de prélèvement	Matériau		
TAVEAU Philippe	24/12/2024	Placoplatre, bande et plâtre - Toile de verre et peinture		
Résultat amiante				
absence d'amiante				
DESCRIPTION DU PRELEVEMENT :				
Objet	Support	Taille		
Placoplatre, bande et plâtre / Toile de verre et peinture		0 cm		
DETAIL DES COUCHES DU PRELEVEMENT :				
Référence Couche	PV analyse Amiante	Description visuelle	Epaisseur (cm)	Conclusion amiante
Fr1		Peintures multiples non séparable + toile fibreuse blanche non séparable + enduit plâtreux beige non séparable + papier non séparable + matériau plâtreux blanc avec couche cartonnée non séparable	0	Fibres d'amiante non détectées

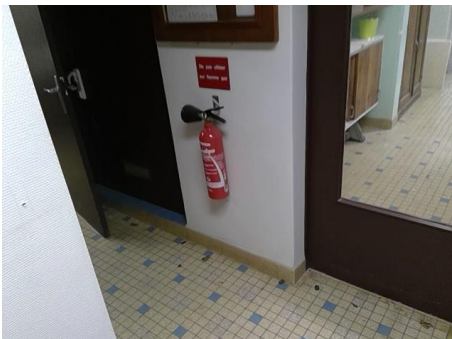
PRELEVEMENT : TP11461238

Nom du client	Numéro de dossier	Localisation		
CHU de Poitiers	114612 CHU de Poitiers	RDC - JS/RC/X/EN/005 Mur porteur - A B C D		
Nom de l'opérateur	Date de prélèvement	Matériau		
TAVEAU Philippe	24/12/2024	Béton - Toile de verre et peinture		
Résultat amiante				
Présence d'amiante (Fibres d'amiante de type chrysotile)				
DESCRIPTION DU PRELEVEMENT :				
Objet	Support	Taille		
Béton / Toile de verre et peinture		0 cm		
DETAIL DES COUCHES DU PRELEVEMENT :				
Référence Couche	PV analyse Amiante	Description visuelle	Epaisseur (cm)	Conclusion amiante
Fr1		Peintures multiples non séparable + toile fibreuse non séparable + matériau beige non séparable + matériau compact gris hétérogène non séparable	0	Fibres d'amiante de type chrysotile

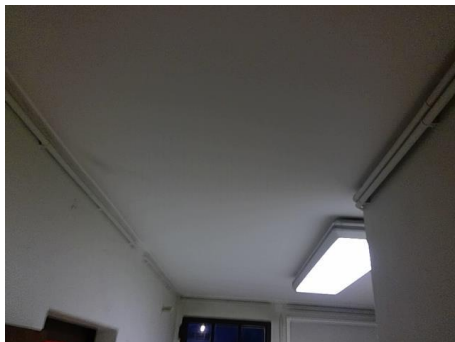
PRELEVEMENT : TP11461239

Nom du client	Numéro de dossier	Localisation		
CHU de Poitiers	114612 CHU de Poitiers	RDC - JS/RC/X/EN/005 Plafond - Plafond		
Nom de l'opérateur	Date de prélèvement	Matériau		
TAVEAU Philippe	24/12/2024	Placoplatre, bande et plâtre - Peinture		
Résultat amiante				
Présence d'amiante (Fibres d'amiante de type chrysotile)				
DESCRIPTION DU PRELEVEMENT :				
Objet	Support	Taille		
Placoplatre, bande et plâtre / Peinture		0 cm		
DETAIL DES COUCHES DU PRELEVEMENT :				
Référence Couche	PV analyse Amiante	Description visuelle	Epaisseur (cm)	Conclusion amiante
Fr1		Peinture non séparable + matériau plâtreux blanc avec couche cartonnée	0	Fibres d'amiante de type chrysotile

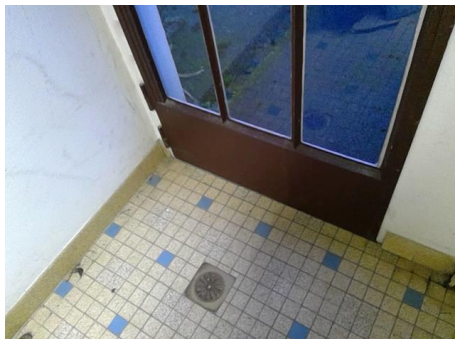
PRELEVEMENT : TP11461240

Nom du client	Numéro de dossier	Localisation		
CHU de Poitiers	114612 CHU de Poitiers	RDC - JS/RC/X/EN/005 Porte-fenêtre - C		
Nom de l'opérateur	Date de prélèvement	Matériau		
TAVEAU Philippe	24/12/2024	Mastic de scellement de vitrage - Peinture		
Résultat amiante				
absence d'amiante				
DESCRIPTION DU PRELEVEMENT :				
Objet	Support	Taille		
Mastic de scellement de vitrage / Peinture		0 cm		
DETAIL DES COUCHES DU PRELEVEMENT :				
Référence Couche	PV analyse Amiante	Description visuelle	Epaisseur (cm)	Conclusion amiante
Fr1		Peinture non séparable + matériau mou beige avec poussières	0	Fibres d'amiante non détectées

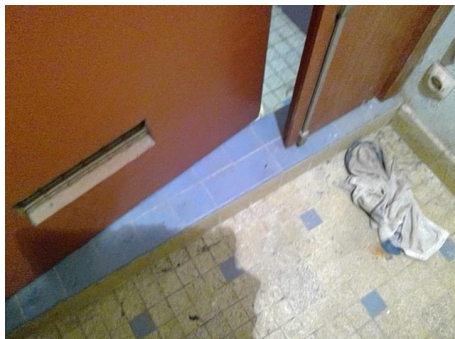
PRELEVEMENT : TP11461241

Nom du client	Numéro de dossier	Localisation		
CHU de Poitiers	114612 CHU de Poitiers	RDC - JS/RC/X/CF/006 Seuil de porte - A		
Nom de l'opérateur	Date de prélèvement	Matériau		
TAVEAU Philippe	24/12/2024	Colle de carrelage		
Résultat amiante				
Présence d'amiante (Fibres d'amiante de type chrysotile)				
DESCRIPTION DU PRELEVEMENT :				
Objet	Support	Taille		
Colle de carrelage		0 cm		
DETAIL DES COUCHES DU PRELEVEMENT :				
Référence Couche	PV analyse Amiante	Description visuelle	Epaisseur (cm)	Conclusion amiante
Fr1		Colle beige en vrac + joint cassant gris en vrac	0	Fibres d'amiante de type chrysotile

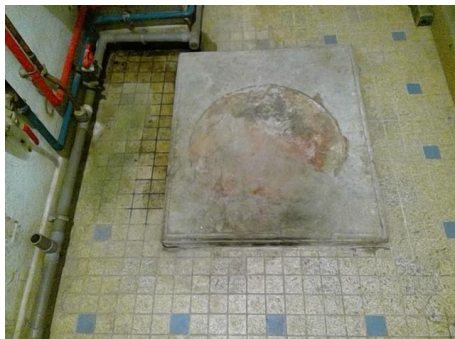
PRELEVEMENT : TP11461242

Nom du client	Numéro de dossier	Localisation
CHU de Poitiers	114612 CHU de Poitiers	RDC - JS/RC/X/CF/006 Socle - Sol
Nom de l'opérateur	Date de prélèvement	Matériau
TAVEAU Philippe	24/12/2024	Béton

absence d'amiante

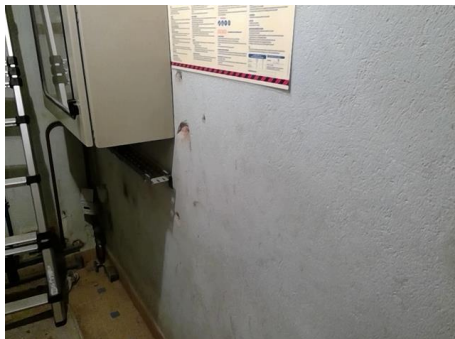
PRELEVEMENT : TP11461243

Nom du client	Numéro de dossier	Localisation		
CHU de Poitiers	114612 CHU de Poitiers	RDC - JS/RC/X/CF/006 Mur - Toutes zones		
Nom de l'opérateur	Date de prélèvement	Matériau		
TAVEAU Philippe	24/12/2024	Béton crépi - Peinture		
Résultat amiante				
absence d'amiante				
DESCRIPTION DU PRELEVEMENT :				
Objet	Support	Taille		
Béton crépi / Peinture		0 cm		
DETAIL DES COUCHES DU PRELEVEMENT :				
Référence Couche	PV analyse Amiante	Description visuelle	Epaisseur (cm)	Conclusion amiante
Fr1		Peinture non séparable + matériau compact gris hétérogène	0	Fibres d'amiante non détectées

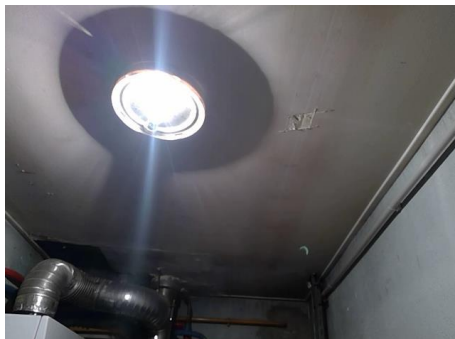
PRELEVEMENT : TP11461244

Nom du client	Numéro de dossier	Localisation		
CHU de Poitiers	114612 CHU de Poitiers	RDC - JS/RC/X/CF/006 Plafond - Plafond		
Nom de l'opérateur	Date de prélèvement	Matériau		
TAVEAU Philippe	24/12/2024	Placoplatre, bande et plâtre - Peinture		
Résultat amiante				
Présence d'amiante (Fibres d'amiante de type chrysotile)				
DESCRIPTION DU PRELEVEMENT :				
Objet	Support	Taille		
Placoplatre, bande et plâtre / Peinture		0 cm		
DETAIL DES COUCHES DU PRELEVEMENT :				
Référence Couche	PV analyse Amiante	Description visuelle	Epaisseur (cm)	Conclusion amiante
Fr1		Peintures multiples non séparable + matériau plâtreux blanc non séparable + papier non séparable + matériau plâtreux beige en faible quantité non séparable	0	Fibres d'amiante de type chrysotile

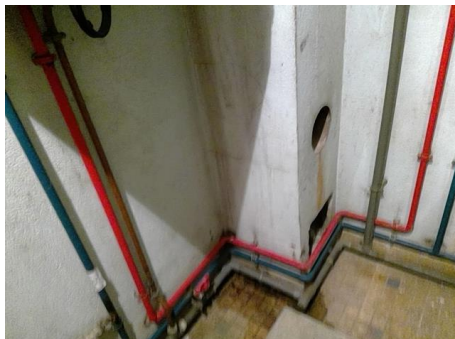
PRELEVEMENT : TP11461245

Nom du client	Numéro de dossier	Localisation		
CHU de Poitiers	114612 CHU de Poitiers	RDC - JS/RC/X/CF/006 Cheminée - B et C		
Nom de l'opérateur	Date de prélèvement	Matériau		
TAVEAU Philippe	24/12/2024	Béton - Peinture		
Résultat amiante				
absence d'amiante				
DESCRIPTION DU PRELEVEMENT :				
Objet	Support	Taille		
Béton / Peinture		0 cm		
DETAIL DES COUCHES DU PRELEVEMENT :				
Référence Couche	PV analyse Amiante	Description visuelle	Epaisseur (cm)	Conclusion amiante
Fr1		Matériau compact gris hétérogène + matériau compact rouge non séparable	0	Fibres d'amiante non détectées

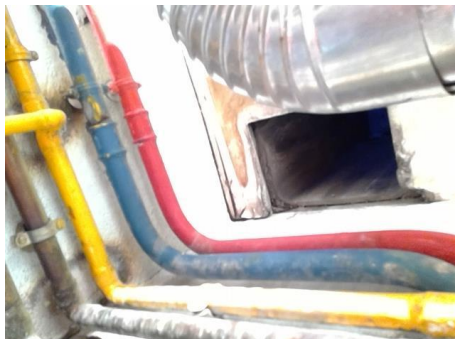
PRELEVEMENT : TP11461246

Nom du client	Numéro de dossier	Localisation		
CHU de Poitiers	114612 CHU de Poitiers	RDC - JS/RC/X/CF/006 Conduit d'aération - Plafond		
Nom de l'opérateur	Date de prélèvement	Matériau		
TAVEAU Philippe	24/12/2024	Amiante ciment - Non peint		
Résultat amiante				
Présence d'amiante (Fibres d'amiante de type chrysotile)				
DESCRIPTION DU PRELEVEMENT :				
Objet	Support	Taille		
Amiante ciment / Non peint		0 cm		
DETAIL DES COUCHES DU PRELEVEMENT :				
Référence Couche	PV analyse Amiante	Description visuelle	Epaisseur (cm)	Conclusion amiante
Fr1		Matériau compact gris avec fibres visibles	0	Fibres d'amiante de type chrysotile

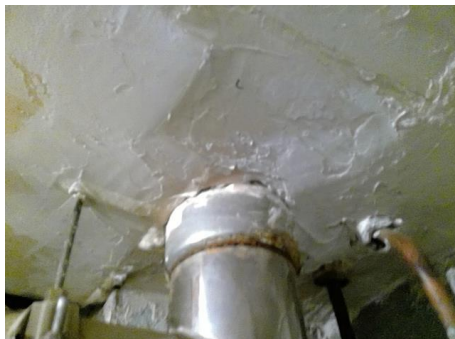
PRELEVEMENT : TP11461247

Nom du client	Numéro de dossier	Localisation
CHU de Poitiers	114612 CHU de Poitiers	RDC - JS/RC/X/CF/006 Bouchage - Plafond
Nom de l'opérateur	Date de prélèvement	Matériau
TAVEAU Philippe	24/12/2024	Plâtre

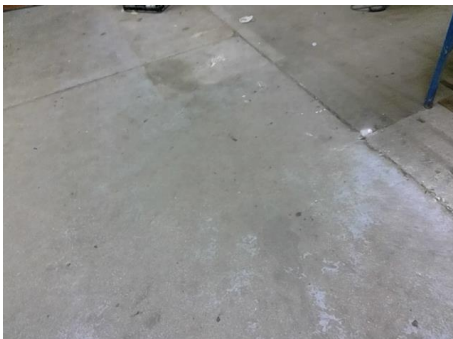
PRELEVEMENT : TP11461248

Nom du client	Numéro de dossier	Localisation		
CHU de Poitiers	114612 CHU de Poitiers	RDC - JS/RC/X/AT/011 Plancher - Sol		
Nom de l'opérateur	Date de prélèvement	Matériau		
TAVEAU Philippe	24/12/2024	Béton		
Résultat amiante				
absence d'amiante				
DESCRIPTION DU PRELEVEMENT :				
Objet	Support	Taille		
Béton		0 cm		
DETAIL DES COUCHES DU PRELEVEMENT :				
Référence Couche	PV analyse Amiante	Description visuelle	Epaisseur (cm)	Conclusion amiante
Fr1		Matériau compact gris hétérogène	0	Fibres d'amiante non détectées

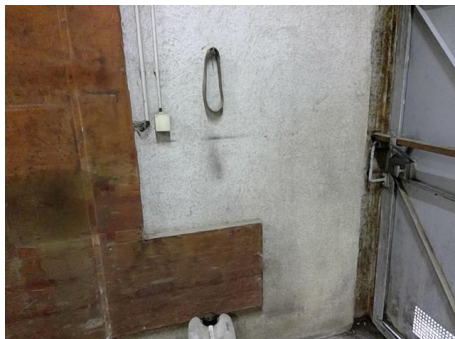
PRELEVEMENT : TP11461249

Nom du client	Numéro de dossier	Localisation		
CHU de Poitiers	114612 CHU de Poitiers	RDC - JS/RC/X/AT/011 Mur - A E F		
Nom de l'opérateur	Date de prélèvement	Matériau		
TAVEAU Philippe	24/12/2024	Béton - Enduit béton		
Résultat amiante				
absence d'amiante				
DESCRIPTION DU PRELEVEMENT :				
Objet	Support	Taille		
Béton / Enduit béton		0 cm		
DETAIL DES COUCHES DU PRELEVEMENT :				
Référence Couche	PV analyse Amiante	Description visuelle	Epaisseur (cm)	Conclusion amiante
Fr1		Enduit compact gris hétérogène	0	Fibres d'amiante non détectées

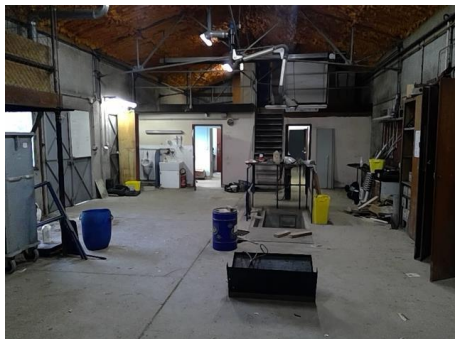
PRELEVEMENT : TP11461250

Nom du client	Numéro de dossier	Localisation		
CHU de Poitiers	114612 CHU de Poitiers	RDC - JS/RC/X/AT/011 Cloisons - B, C et D		
Nom de l'opérateur	Date de prélèvement	Matériau		
TAVEAU Philippe	24/12/2024	Placoplatre, bande et plâtre - Peinture		
Résultat amiante				
absence d'amiante				
DESCRIPTION DU PRELEVEMENT :				
Objet	Support	Taille		
Placoplatre, bande et plâtre / Peinture		0 cm		
DETAIL DES COUCHES DU PRELEVEMENT :				
Référence Couche	PV analyse Amiante	Description visuelle	Epaisseur (cm)	Conclusion amiante
Fr1		Peinture non séparable + matériau plâtreux blanc non séparable + papier non séparable + matériau plâtreux blanc avec couche cartonnée non séparable	0	Fibres d'amiante non détectées

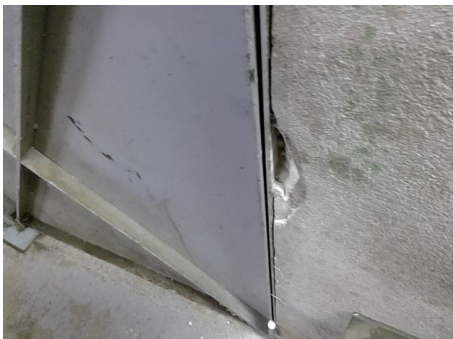
PRELEVEMENT : TP11461251

Nom du client	Numéro de dossier	Localisation		
CHU de Poitiers	114612 CHU de Poitiers	RDC - JS/RC/X/AT/011 Bouchage entre porte, fenêtre et bâti. - A		
Nom de l'opérateur	Date de prélèvement	Matériau		
TAVEAU Philippe	24/12/2024	Béton		
Résultat amiante				
absence d'amiante				
DESCRIPTION DU PRELEVEMENT :				
Objet	Support	Taille		
Béton		0 cm		
DETAIL DES COUCHES DU PRELEVEMENT :				
Référence Couche	PV analyse Amiante	Description visuelle	Epaisseur (cm)	Conclusion amiante
Fr1		Matériau gris hétérogène	0	Fibres d'amiante non détectées
