Rapport de mission de repérage des matériaux et produits contenant de l'amiante avant démolition

Numéro de rapport	114612 CHU de Poitiers A
Propriétaire	CHU de Poitiers
Donneur d'ordre	CHU de Poitiers
Adresse de l'immeuble	Jardin Bâtiment principal 2 rue de la Milétrie 86000 POITIERS
Bâtiment ou installation	Hôpital
Date de la commande	11/12/2024
La ou le(s) date(s) d'exécution du repérage	24/12/2024
Date d'émission du rapport de repérage	15/01/2025

1.3	Identification complète de l'immeuble concerné :	
Dénomination :		Jardin Bâtiment principal
Adresse complète :		2 rue de la Milétrie 86000 POITIERS
Référence Cadastre :		NC

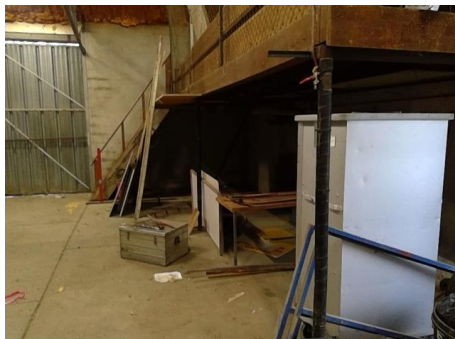
PRELEVEMENT : TP11461252

Nom du client	Numéro de dossier	Localisation		
CHU de Poitiers	114612 CHU de Poitiers	RDC - JS/RC/X/AT/011 Poteaux - Centre		
Nom de l'opérateur	Date de prélèvement	Matériau		
TAVEAU Philippe	24/12/2024	Revêtement noir		
Résultat amiante				
absence d'amiante				
DESCRIPTION DU PRELEVEMENT :				
Objet	Support	Taille		
Revêtement noir		0 cm		
DETAIL DES COUCHES DU PRELEVEMENT :				
Référence Couche	PV analyse Amiante	Description visuelle	Epaisseur (cm)	Conclusion amiante
Fr1		Matériau compact noir	0	Fibres d'amiante non détectées

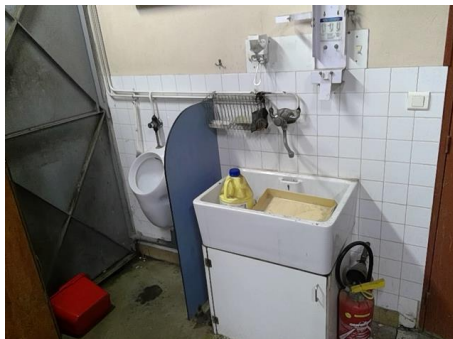
PRELEVEMENT : TP11461253

Nom du client	Numéro de dossier	Localisation
CHU de Poitiers	114612 CHU de Poitiers	RDC - JS/RC/X/AT/011 Cloisons - B
Nom de l'opérateur	Date de prélèvement	Matériau
TAVEAU Philippe	24/12/2024	Colle de faïence

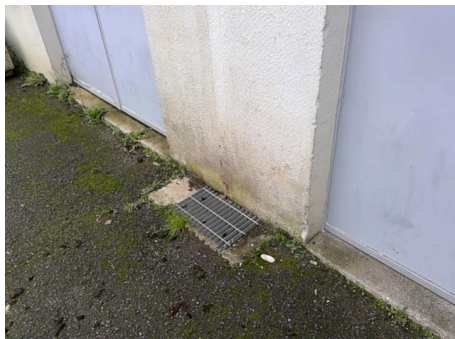
PRELEVEMENT : TP11461254

Nom du client	Numéro de dossier	Localisation		
CHU de Poitiers	114612 CHU de Poitiers	RDC - Façade Ouest Mur - A		
Nom de l'opérateur	Date de prélèvement	Matériau		
TAVEAU Philippe	24/12/2024	Béton - Crépi		
Résultat amiante				
absence d'amiante				
DESCRIPTION DU PRELEVEMENT :				
Objet	Support	Taille		
Béton / Crépi		0 cm		
DETAIL DES COUCHES DU PRELEVEMENT :				
Référence Couche	PV analyse Amiante	Description visuelle	Epaisseur (cm)	Conclusion amiante
Fr1		Matériau compact gris hétérogène avec poussières + matériau beige non séparable	0	Fibres d'amiante non détectées

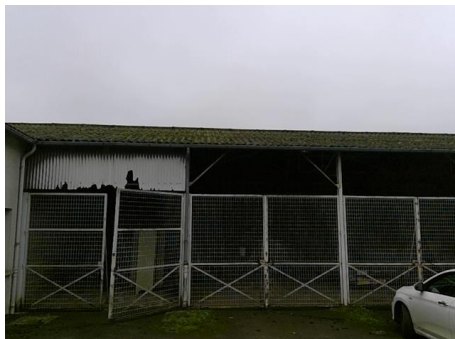
PRELEVEMENT : TP11461255

Nom du client	Numéro de dossier	Localisation		
CHU de Poitiers	114612 CHU de Poitiers	1er étage - Toiture n°2 Couverture n°2 - Toiture préau		
Nom de l'opérateur	Date de prélèvement	Matériau		
TAVEAU Philippe	24/12/2024	Amiante ciment		
Résultat amiante				
Présence d'amiante (Fibres d'amiante de type chrysotile)				
DESCRIPTION DU PRELEVEMENT :				
Objet	Support	Taille		
Amiante ciment		0 cm		
DETAIL DES COUCHES DU PRELEVEMENT :				
Référence Couche	PV analyse Amiante	Description visuelle	Epaisseur (cm)	Conclusion amiante
Fr1		Matériau compact gris avec fibres visibles avec poussières	0	Fibres d'amiante de type chrysotile

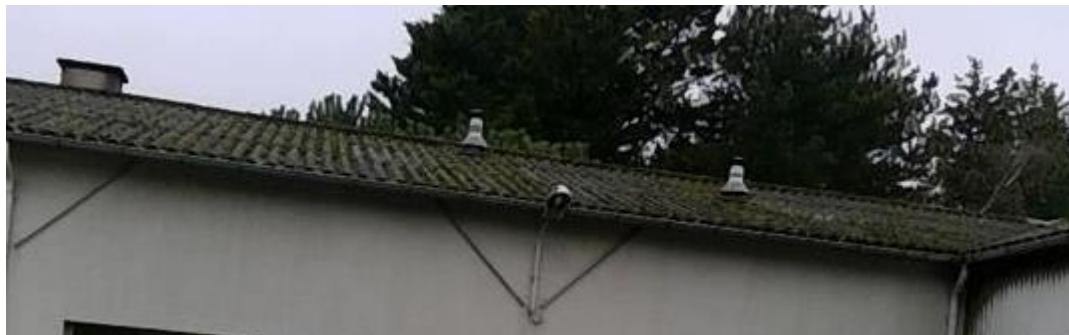
PRELEVEMENT : TP11461256

Nom du client	Numéro de dossier	Localisation		
CHU de Poitiers	114612 CHU de Poitiers	1er étage - Toiture n°2 Couverture n°1 - Toiture préau		
Nom de l'opérateur	Date de prélèvement	Matériau		
TAVEAU Philippe	24/12/2024	Amiante ciment		
Résultat amiante				
Présence d'amiante (Fibres d'amiante de type chrysotile)				
Commentaires				
Mousse expansive non dissociable de la toiture				
DESCRIPTION DU PRELEVEMENT :				
Objet	Support	Taille		
Amiante ciment		0 cm		
DETAIL DES COUCHES DU PRELEVEMENT :				
Référence Couche	PV analyse Amiante	Description visuelle	Epaisseur (cm)	Conclusion amiante
Fr1		Matériau compact gris avec fibres visibles + mousse végétale non séparable	0	Fibres d'amiante de type chrysotile

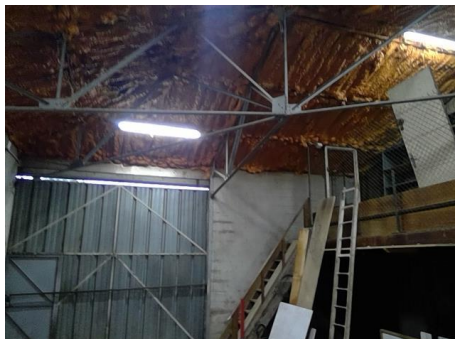
PRELEVEMENT : TP11461257

Nom du client	Numéro de dossier	Localisation		
CHU de Poitiers	114612 CHU de Poitiers	RDC - JS/RC/X/AT/011 Charpente et poteaux - Toutes zones		
Nom de l'opérateur	Date de prélèvement	Matériau		
TAVEAU Philippe	24/12/2024	Métal - Peinture		
Résultat amiante				
absence d'amiante				
DESCRIPTION DU PRELEVEMENT :				
Objet	Support	Taille		
Peinture		0 cm		
DETAIL DES COUCHES DU PRELEVEMENT :				
Référence Couche	PV analyse Amiante	Description visuelle	Epaisseur (cm)	Conclusion amiante
Fr1		Peinture en vrac	0	Fibres d'amiante non détectées

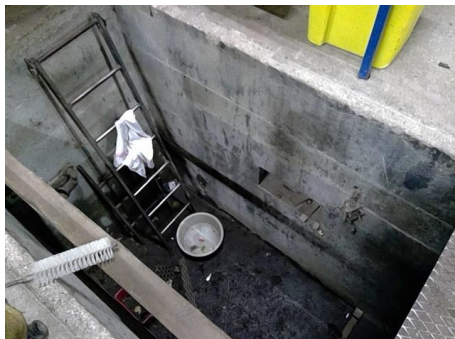
PRELEVEMENT : TP11461258

Nom du client	Numéro de dossier	Localisation		
CHU de Poitiers	114612 CHU de Poitiers	RDC - Fausse Mur - A, B, C, D		
Nom de l'opérateur	Date de prélèvement	Matériau		
TAVEAU Philippe	24/12/2024	Parpaing - Enduit béton		
Résultat amiante				
absence d'amiante				
DESCRIPTION DU PRELEVEMENT :				
Objet	Support	Taille		
Parpaing / Enduit béton		0 cm		
DETAIL DES COUCHES DU PRELEVEMENT :				
Référence Couche	PV analyse Amiante	Description visuelle	Epaisseur (cm)	Conclusion amiante
Fr1		Enduit compact gris hétérogène	0	Fibres d'amiante non détectées

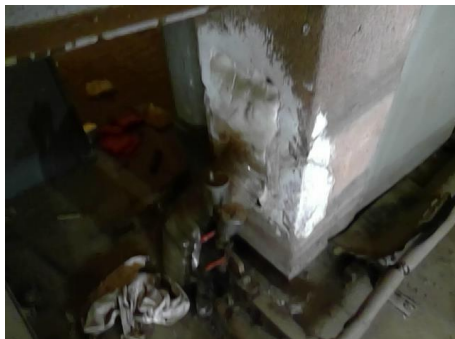
PRELEVEMENT : TP11461259

Nom du client	Numéro de dossier	Localisation		
CHU de Poitiers	114612 CHU de Poitiers	1er étage - Mezzanine n°2 Cheminée - Sol		
Nom de l'opérateur	Date de prélèvement	Matériau		
TAVEAU Philippe	24/12/2024	Bouchage plâtre		
Résultat amiante				
absence d'amiante				
DESCRIPTION DU PRELEVEMENT :				
Objet	Support	Taille		
Bouchage plâtre		0 cm		
DETAIL DES COUCHES DU PRELEVEMENT :				
Référence Couche	PV analyse Amiante	Description visuelle	Epaisseur (cm)	Conclusion amiante
Fr1		Matériau plâtreux blanc	0	Fibres d'amiante non détectées

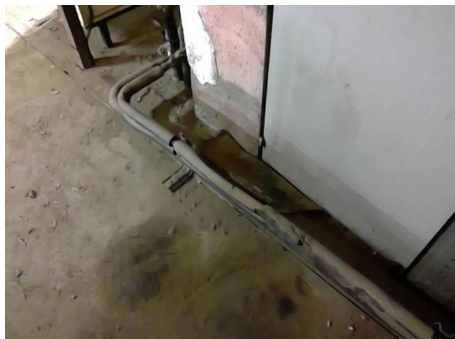
PRELEVEMENT : TP11461260

Nom du client	Numéro de dossier	Localisation		
CHU de Poitiers	114612 CHU de Poitiers	1er étage - Mezzanine n°2 Conduit de fluide - Sol		
Nom de l'opérateur	Date de prélèvement	Matériau		
TAVEAU Philippe	24/12/2024	Calorifugeage mousse		
Résultat amiante				
absence d'amiante				
DESCRIPTION DU PRELEVEMENT :				
Objet	Support	Taille		
Calorifugeage mousse		0 cm		
DETAIL DES COUCHES DU PRELEVEMENT :				
Référence Couche	PV analyse Amiante	Description visuelle	Epaisseur (cm)	Conclusion amiante
Fr1		Mousse noire avec poussières	0	Fibres d'amiante non détectées

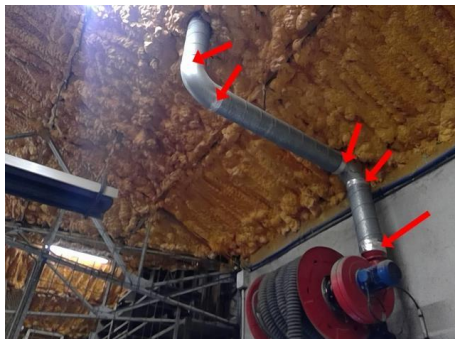
PRELEVEMENT : TP11461261

Nom du client	Numéro de dossier	Localisation		
CHU de Poitiers	114612 CHU de Poitiers	RDC - JS/RC/X/AT/011 Conduit d'aération n°1 - Plafond		
Nom de l'opérateur	Date de prélèvement	Matériau		
TAVEAU Philippe	24/12/2024	Adhésif alu et colle		
Résultat amiante				
absence d'amiante				
DESCRIPTION DU PRELEVEMENT :				
Objet	Support	Taille		
Adhésif alu et colle		0 cm		
DETAIL DES COUCHES DU PRELEVEMENT :				
Référence Couche	PV analyse Amiante	Description visuelle	Epaisseur (cm)	Conclusion amiante
Fr1		Matériau mou gris avec couche d'aluminium et poussières	0	Fibres d'amiante non détectées

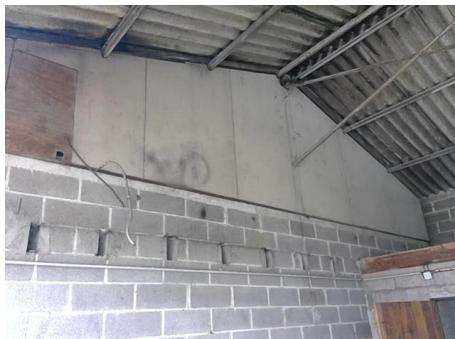
PRELEVEMENT : TP11461262

Nom du client	Numéro de dossier	Localisation		
CHU de Poitiers	114612 CHU de Poitiers	RDC - JS/RC/X/ST/012 Pignon - B		
Nom de l'opérateur	Date de prélèvement	Matériau		
TAVEAU Philippe	24/12/2024	Amiante ciment		
Résultat amiante				
Présence d'amiante (Fibres d'amiante de type chrysotile)				
DESCRIPTION DU PRELEVEMENT :				
Objet	Support	Taille		
Amiante ciment		0 cm		
DETAIL DES COUCHES DU PRELEVEMENT :				
Référence Couche	PV analyse Amiante	Description visuelle	Epaisseur (cm)	Conclusion amiante
Fr1		Matériau compact beige avec fibres visibles avec poussières	0	Fibres d'amiante de type chrysotile

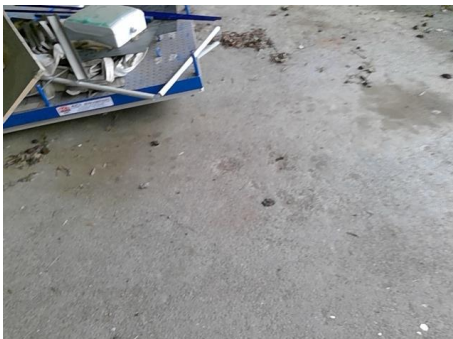
PRELEVEMENT : TP11461263

Nom du client	Numéro de dossier	Localisation		
CHU de Poitiers	114612 CHU de Poitiers	RDC - JS/RC/X/ST/012 Plancher - Sol		
Nom de l'opérateur	Date de prélèvement	Matériau		
TAVEAU Philippe	24/12/2024	Bitume		
Résultat amiante				
absence d'amiante				
DESCRIPTION DU PRELEVEMENT :				
Objet	Support	Taille		
Bitume		0 cm		
DETAIL DES COUCHES DU PRELEVEMENT :				
Référence Couche	PV analyse Amiante	Description visuelle	Epaisseur (cm)	Conclusion amiante
Fr1		Matériau bitumineux noir en vrac	0	Fibres d'amiante non détectées

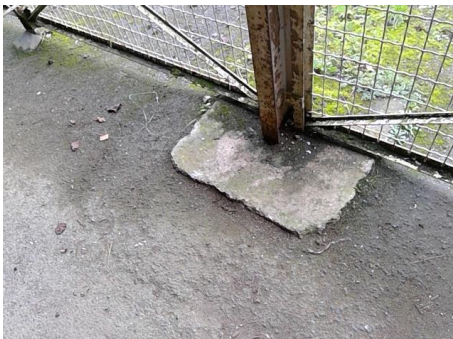
PRELEVEMENT : TP11461264

Nom du client	Numéro de dossier	Localisation		
CHU de Poitiers	114612 CHU de Poitiers	RDC - JS/RC/X/ST/012 Plot - Sol		
Nom de l'opérateur	Date de prélèvement	Matériau		
TAVEAU Philippe	24/12/2024	Béton		
Résultat amiante				
absence d'amiante				
DESCRIPTION DU PRELEVEMENT :				
Objet	Support	Taille		
Béton		0 cm		
DETAIL DES COUCHES DU PRELEVEMENT :				
Référence Couche	PV analyse Amiante	Description visuelle	Epaisseur (cm)	Conclusion amiante
Fr1		Matériau compact gris hétérogène	0	Fibres d'amiante non détectées

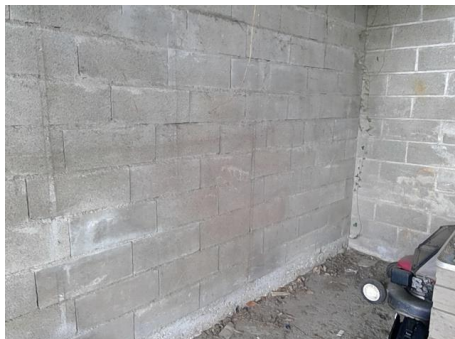
PRELEVEMENT : TP11461265

Nom du client	Numéro de dossier	Localisation		
CHU de Poitiers	114612 CHU de Poitiers	RDC - JS/RC/X/ST/012 Mur - Toutes zones		
Nom de l'opérateur	Date de prélèvement	Matériau		
TAVEAU Philippe	24/12/2024	Parpaing et béton -		
Résultat amiante				
absence d'amiante				
DESCRIPTION DU PRELEVEMENT :				
Objet	Support	Taille		
béton		0 cm		
DETAIL DES COUCHES DU PRELEVEMENT :				
Référence Couche	PV analyse Amiante	Description visuelle	Epaisseur (cm)	Conclusion amiante
Fr1		Matériau beige en vrac hétérogène	0	Fibres d'amiante non détectées

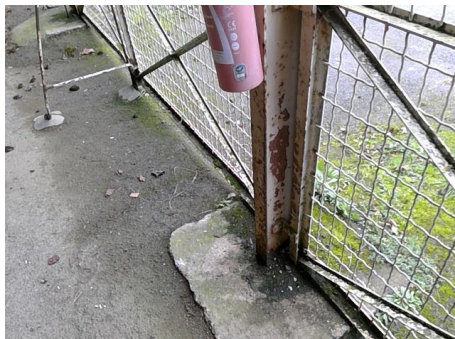
PRELEVEMENT : TP11461266

Nom du client	Numéro de dossier	Localisation		
CHU de Poitiers	114612 CHU de Poitiers	RDC - JS/RC/X/ST/012 Charpente et poteau - Toutes zones		
Nom de l'opérateur	Date de prélèvement	Matériau		
TAVEAU Philippe	24/12/2024	Métal - Peinture		
Résultat amiante				
absence d'amiante				
DESCRIPTION DU PRELEVEMENT :				
Objet	Support	Taille		
Peinture		0 cm		
DETAIL DES COUCHES DU PRELEVEMENT :				
Référence Couche	PV analyse Amiante	Description visuelle	Epaisseur (cm)	Conclusion amiante
Fr1		Peintures multiples en vrac	0	Fibres d'amiante non détectées

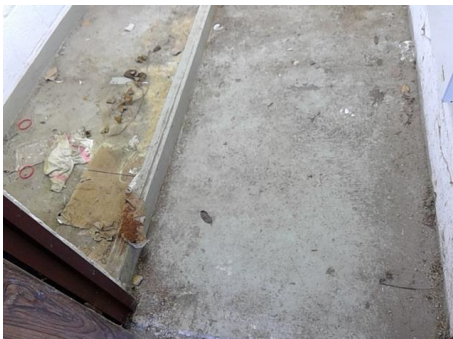
PRELEVEMENT : TP11461267

Nom du client	Numéro de dossier	Localisation		
CHU de Poitiers	114612 CHU de Poitiers	RDC - JS/RC/X/ST/012 A Plancher - Sol		
Nom de l'opérateur	Date de prélèvement	Matériau		
TAVEAU Philippe	24/12/2024	Béton - Peinture		
Résultat amiante				
absence d'amiante				
DESCRIPTION DU PRELEVEMENT :				
Objet	Support	Taille		
Béton / Peinture		0 cm		
DETAIL DES COUCHES DU PRELEVEMENT :				
Référence Couche	PV analyse Amiante	Description visuelle	Epaisseur (cm)	Conclusion amiante
Fr1		Matériau noir non séparable + peinture non séparable + matériau compact gris hétérogène	0	Fibres d'amiante non détectées

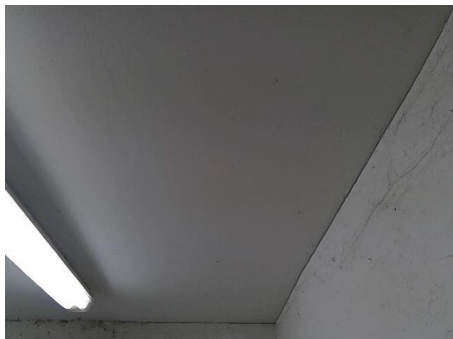
PRELEVEMENT : TP11461268

Nom du client	Numéro de dossier	Localisation		
CHU de Poitiers	114612 CHU de Poitiers	RDC - JS/RC/X/ST/012 A Plafond - Plafond		
Nom de l'opérateur	Date de prélèvement	Matériau		
TAVEAU Philippe	24/12/2024	Plâtre - Peinture		
Résultat amiante				
absence d'amiante				
DESCRIPTION DU PRELEVEMENT :				
Objet	Support	Taille		
Placoplatre bande et plâtre / Peinture		0 cm		
DETAIL DES COUCHES DU PRELEVEMENT :				
Référence Couche	PV analyse Amiante	Description visuelle	Epaisseur (cm)	Conclusion amiante
Fr1		Peinture non séparable + matériau plâtreux blanc non séparable + carton non séparable + matériau plâtreux blanc en vrac non séparable	0	Fibres d'amiante non détectées
