## Rapport de mission de repérage des matériaux et produits contenant de l'amiante avant démolition

Numéro de rapport	114612 V2 CHU de Poitiers A
Propriétaire	CHU de Poitiers
Donneur d'ordre	CHU de Poitiers
Adresse de l'immeuble	Jardin Bâtiment principal 2 rue de la Milétrie 86000 POITIERS
Bâtiment ou installation	Hôpital
Date de la commande	11/12/2024
La ou le(s) date(s) d'exécution du repérage	24/12/2024
Date d'émission du rapport de repérage	20/01/2025

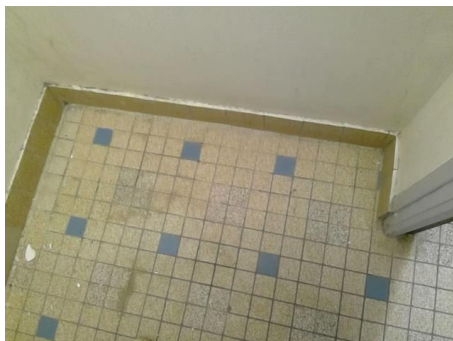
## ELEMENT : Plinthes

Nom du client	Numéro de dossier	Localisation
CHU de Poitiers	114612 CHU de Poitiers	RDC - Douche 1 Plinthes - Toutes zones
Nom de l'opérateur	Date de prélèvement	Matériau
TAVEAU Philippe		Colle de carrelage
<b>Résultat amiante</b>		
absence d'amiante

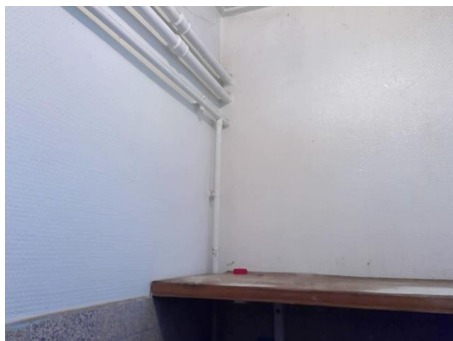
## ELEMENT : Mur porteur

Nom du client	Numéro de dossier	Localisation
CHU de Poitiers	114612 CHU de Poitiers	RDC - WC2 Mur porteur - Toutes zones
Nom de l'opérateur	Date de prélèvement	Matériau
TAVEAU Philippe		Béton - Toile de verre et peinture
Résultat amiante		
absence d'amiante

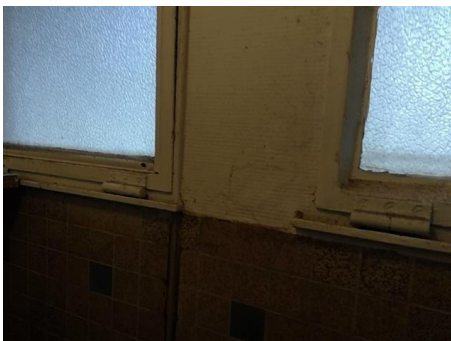
## ELEMENT : Porte et fenêtre

Nom du client	Numéro de dossier	Localisation
CHU de Poitiers	114612 CHU de Poitiers	RDC - WC2 Porte et fenêtre - A
Nom de l'opérateur	Date de prélèvement	Matériau
TAVEAU Philippe		Mastic de scellement de vitrage - Peinture
<b>Résultat amiante</b>		
absence d'amiante

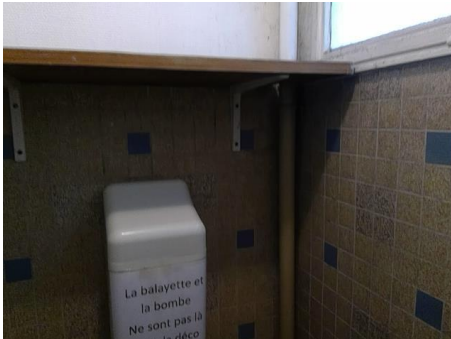
## ELEMENT : Mur

Nom du client	Numéro de dossier	Localisation
CHU de Poitiers	114612 CHU de Poitiers	RDC - WC2 Mur - Toutes zones
Nom de l'opérateur	Date de prélèvement	Matériau
TAVEAU Philippe		Colle de faïence
<b>Résultat amiante</b>		
absence d'amiante

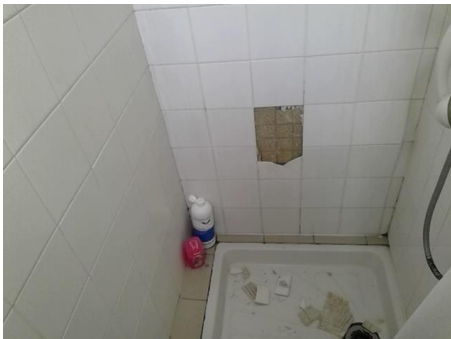
## ELEMENT : Mur sous la Faïence blanche

Nom du client	Numéro de dossier	Localisation
CHU de Poitiers	114612 CHU de Poitiers	RDC - Douche 2 Mur sous la Faïence blanche - B C D
Nom de l'opérateur	Date de prélèvement	Matériau
TAVEAU Philippe		Colle de faïence
Résultat amiante		
absence d'amiante

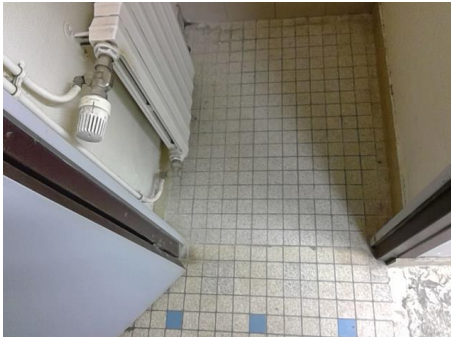
## ELEMENT : Plancher

Nom du client	Numéro de dossier	Localisation
CHU de Poitiers	114612 CHU de Poitiers	RDC - Douche 2 Plancher - Sol
Nom de l'opérateur	Date de prélèvement	Matériau
TAVEAU Philippe		Colle de carrelage et chape
Résultat amiante		
absence d'amiante

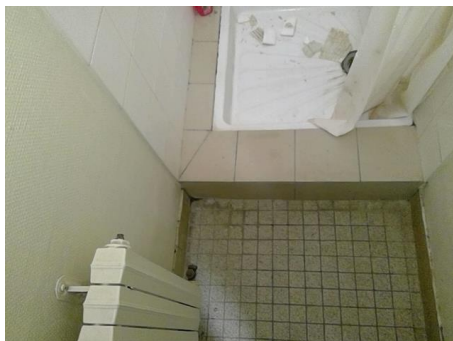
### ELEMENT : Autour du bac a douche

Nom du client	Numéro de dossier	Localisation
CHU de Poitiers	114612 CHU de Poitiers	RDC - Douche 2 Autour du bac à douche - Sol
Nom de l'opérateur	Date de prélèvement	Matériau
TAVEAU Philippe		Colle de carrelage
<b>Résultat amiante</b>		
absence d'amiante

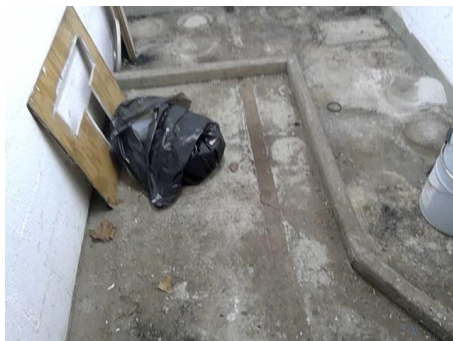
## ELEMENT : Plancher

Nom du client	Numéro de dossier	Localisation
CHU de Poitiers	114612 CHU de Poitiers	RDC - JS/RC/X/ST/012 B Plancher - Sol
Nom de l'opérateur	Date de prélèvement	Matériau
TAVEAU Philippe		Béton - Peinture
<b>Résultat amiante</b>		
absence d'amiante

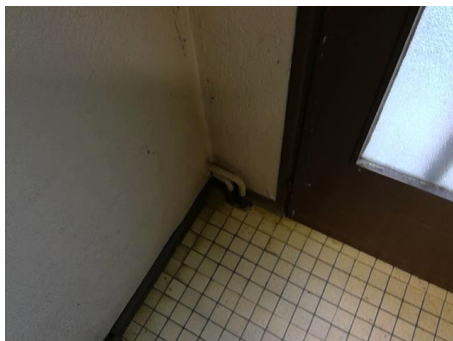
## ELEMENT : Bouchage entre porte et bâti. n°2

Nom du client	Numéro de dossier	Localisation
CHU de Poitiers	114612 CHU de Poitiers	RDC - JS/RC/X/VE/001 Bouchage entre porte et bâti. n°2 - A
Nom de l'opérateur	Date de prélèvement	Matériau
TAVEAU Philippe		Béton
<b>Résultat amiante</b>		
absence d'amiante

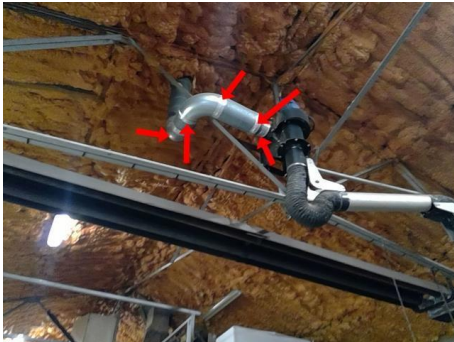
ELEMENT : Conduit d'aération n°2		
Emplacement

Nom du client	Numéro de dossier	Localisation
CHU de Poitiers	114612 CHU de Poitiers	RDC - JS/RC/X/AT/011 Conduit d'aération n°2 - Plafond
Nom de l'opérateur	Date de prélèvement	Matériau
TAVEAU Philippe		Adhésif alu et colle
Résultat amiante		
absence d'amiante

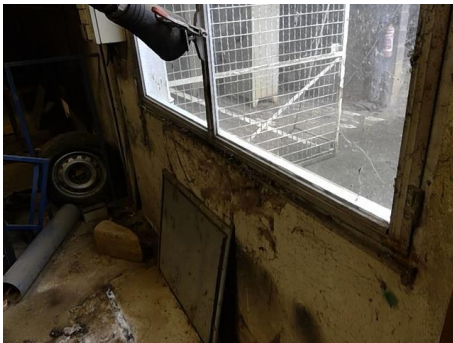
ELEMENT : fenêtre		
Emplacement

Nom du client	Numéro de dossier	Localisation
CHU de Poitiers	114612 CHU de Poitiers	RDC - JS/RC/X/AT/011 fenêtre - A
Nom de l'opérateur	Date de prélèvement	Matériau
TAVEAU Philippe		Mastic de scellement de vitrage - Peinture
Résultat amiante		
absence d'amiante

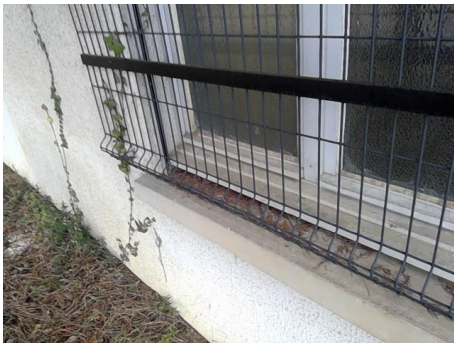
ELEMENT : Fenêtre		
Emplacement

Nom du client	Numéro de dossier	Localisation
CHU de Poitiers	114612 CHU de Poitiers	RDC - JS/RC/X/RP/002 Fenêtre - L
Nom de l'opérateur	Date de prélèvement	Matériau
TAVEAU Philippe		Mastic de scellement de vitrage - Peinture
Résultat amiante		
Présence d'amiante ()

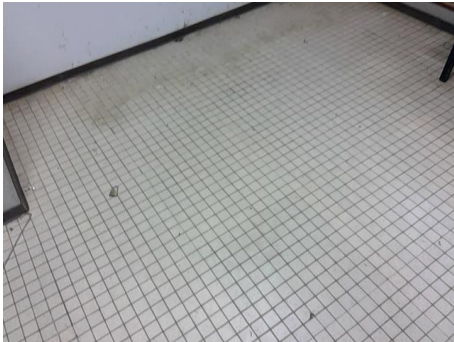
ELEMENT : Plancher		
Emplacement

Nom du client	Numéro de dossier	Localisation
CHU de Poitiers	114612 CHU de Poitiers	RDC - JS/RC/X/RP/002 Plancher - Sol
Nom de l'opérateur	Date de prélèvement	Matériau
TAVEAU Philippe		Colle de carrelage et chape
Résultat amiante		
absence d'amiante

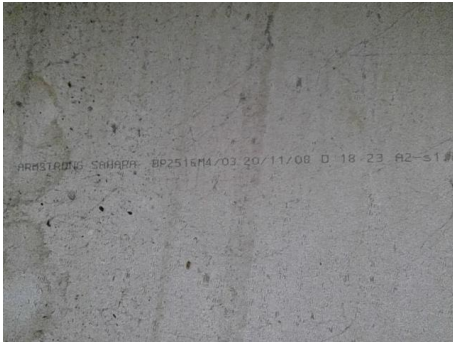
ELEMENT : Faux-plafond		
Emplacement

Nom du client	Numéro de dossier	Localisation
CHU de Poitiers	114612 CHU de Poitiers	RDC - JS/RC/X/RP/002 Faux-plafond - Plafond
Nom de l'opérateur	Date de prélèvement	Matériau
TAVEAU Philippe		Panneaux de faux-plafond
Résultat amiante		
absence d'amiante

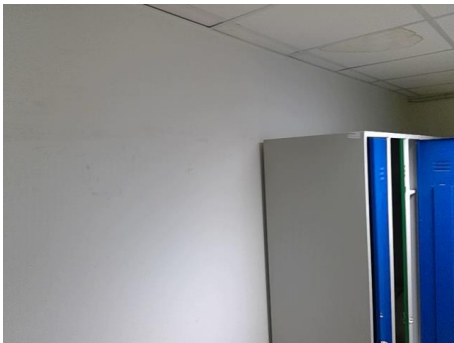
ELEMENT : Cloisons ou doublage		
Emplacement

Nom du client	Numéro de dossier	Localisation
CHU de Poitiers	114612 CHU de Poitiers	RDC - JS/RC/X/RP/002 Cloisons ou doublage - F K
Nom de l'opérateur	Date de prélèvement	Matériau
TAVEAU Philippe		Placoplatre, bande et plâtre - Toile de verre et peinture
Résultat amiante		
absence d'amiante

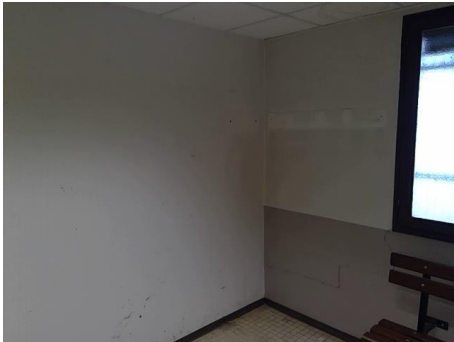
ELEMENT : Mur porteur		
Emplacement

Nom du client	Numéro de dossier	Localisation
CHU de Poitiers	114612 CHU de Poitiers	RDC - JS/RC/X/RP/002 Mur porteur - A B C D E G H I J L
Nom de l'opérateur	Date de prélèvement	Matériau
TAVEAU Philippe		Béton - Peinture
Résultat amiante		
absence d'amiante

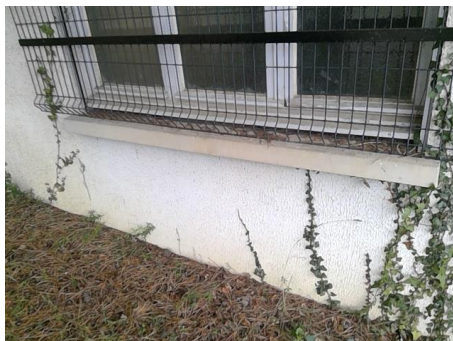
### ELEMENT : Bouchage sous fenêtre et bâti.

Nom du client	Numéro de dossier	Localisation
CHU de Poitiers	114612 CHU de Poitiers	RDC - JS/RC/X/RP/002 Bouchage sous fenêtre et bâti. - A
Nom de l'opérateur	Date de prélèvement	Matériau
TAVEAU Philippe		Joint noir
<b>Résultat amiante</b>		
absence d'amiante

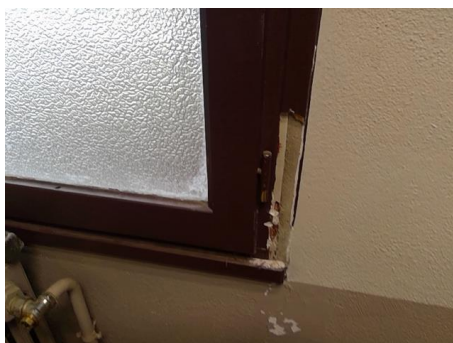
### ELEMENT : Bouchage entre fenêtre et bâti.

Nom du client	Numéro de dossier	Localisation
CHU de Poitiers	114612 CHU de Poitiers	RDC - JS/RC/X/RP/002 Bouchage entre fenêtre et bâti. - A
Nom de l'opérateur	Date de prélèvement	Matériau
TAVEAU Philippe		Béton
<b>Résultat amiante</b>		
absence d'amiante

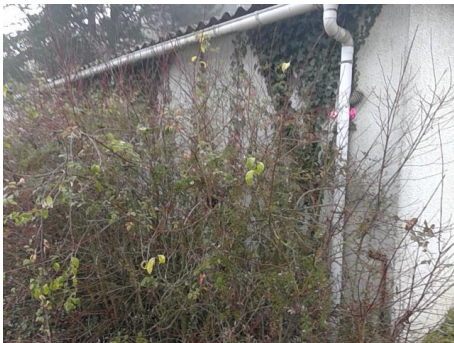
ELEMENT : Mur		
Emplacement

Nom du client	Numéro de dossier	Localisation
CHU de Poitiers	114612 CHU de Poitiers	RDC - Façade Nord Mur - A
Nom de l'opérateur	Date de prélèvement	Matériau
TAVEAU Philippe		Béton - Crépi
Résultat amiante		
absence d'amiante

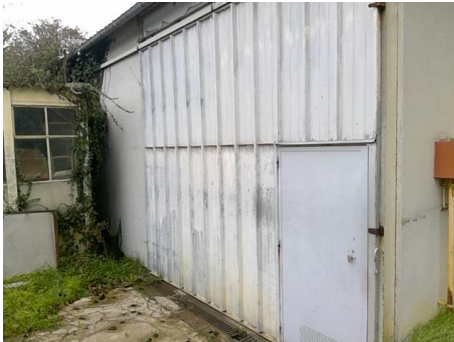
ELEMENT : Mur		
Emplacement

Nom du client	Numéro de dossier	Localisation
CHU de Poitiers	114612 CHU de Poitiers	RDC - Façade Sud Mur - A
Nom de l'opérateur	Date de prélèvement	Matériau
TAVEAU Philippe		Béton - Crépi
Résultat amiante		
absence d'amiante

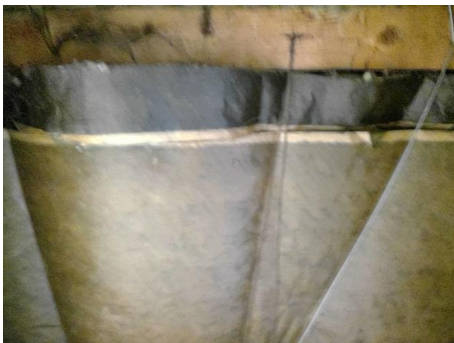
ELEMENT : Insolant		
Emplacement

Nom du client	Numéro de dossier	Localisation
CHU de Poitiers	114612 CHU de Poitiers	RDC - JS/RC/X/RP/002 Insolant - Plénum
Nom de l'opérateur	Date de prélèvement	Matériau
TAVEAU Philippe		Laine de verre et colle noire par vapeur
Résultat amiante		
absence d'amiante		
Commentaires		
Laine de verre potentiellement polluée

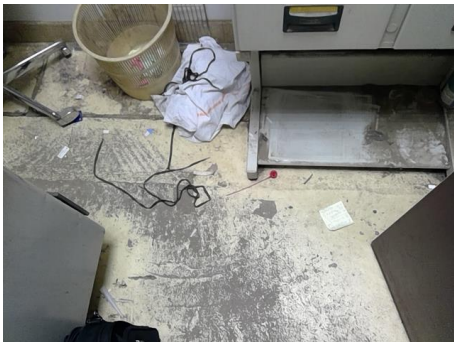
ELEMENT : Plancher		
Emplacement

Nom du client	Numéro de dossier	Localisation
CHU de Poitiers	114612 CHU de Poitiers	RDC - JS/RC/X/BU/009 Plancher - Sol
Nom de l'opérateur	Date de prélèvement	Matériau
TAVEAU Philippe		Béton - Peinture
Résultat amiante		
absence d'amiante

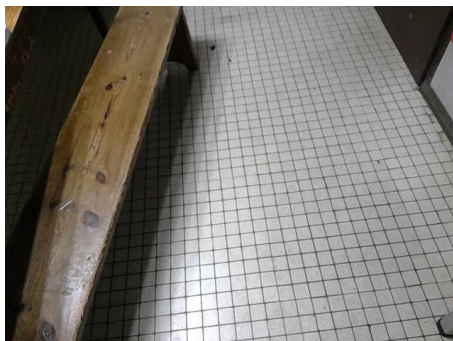
## PRELEVEMENT : TP11461201

Nom du client	Numéro de dossier	Localisation		
CHU de Poitiers	114612 CHU de Poitiers	RDC - JS/RC/X/VE/001 Plancher - Sol		
Nom de l'opérateur	Date de prélèvement	Matériau		
TAVEAU Philippe	24/12/2024	Colle de carrelage et chape		
Résultat amiante				
absence d'amiante				
DESCRIPTION DU PRELEVEMENT :				
Objet		Support	Taille	
Colle de carrelage et chape			0 cm	
DETAIL DES COUCHES DU PRELEVEMENT :				
Référence Couche	PV analyse Amiante	Description visuelle	Epaisseur (cm)	Conclusion amiante
Fr1		Non analysé	0	
Fr2		Colle beige hétérogène + joint cassant gris en faible quantité en vrac non séparable	0	Fibres d'amiante non détectées

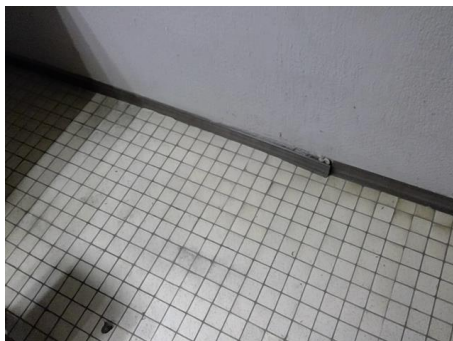
## PRELEVEMENT : TP11461202

Nom du client	Numéro de dossier	Localisation		
CHU de Poitiers	114612 CHU de Poitiers	RDC - JS/RC/X/VE/001 Plinthes pvc - Toutes zones		
Nom de l'opérateur	Date de prélèvement	Matériau		
TAVEAU Philippe	24/12/2024	Colle de plinthes		
Résultat amiante				
absence d'amiante				
DESCRIPTION DU PRELEVEMENT :				
Objet	Support	Taille		
Colle de plinthes		0 cm		
DETAIL DES COUCHES DU PRELEVEMENT :				
Référence Couche	PV analyse Amiante	Description visuelle	Epaisseur (cm)	Conclusion amiante
Fr1		Colle blanche + matériau gris en vrac hétérogène non séparable	0	Fibres d'amiante non détectées

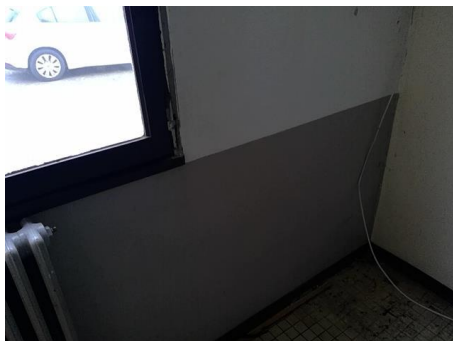
## PRELEVEMENT : TP11461203

Nom du client	Numéro de dossier	Localisation		
CHU de Poitiers	114612 CHU de Poitiers	RDC - JS/RC/X/VE/001 Mur porteur - A et D		
Nom de l'opérateur	Date de prélèvement	Matériau		
TAVEAU Philippe	24/12/2024	Béton - Peinture		
Résultat amiante				
absence d'amiante				
DESCRIPTION DU PRELEVEMENT :				
Objet	Support	Taille		
Béton / Peinture		0 cm		
DETAIL DES COUCHES DU PRELEVEMENT :				
Référence Couche	PV analyse Amiante	Description visuelle	Epaisseur (cm)	Conclusion amiante
Fr1		Peintures multiples en vrac non séparable + matériau gris en vrac hétérogène	0	Fibres d'amiante non détectées

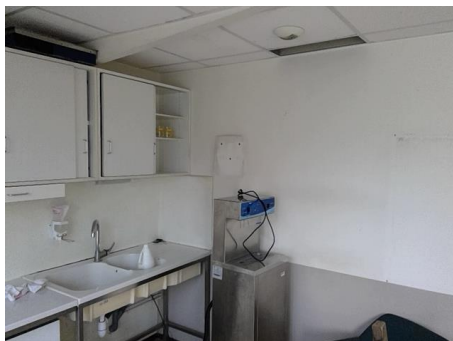
## PRELEVEMENT : TP11461204

Nom du client	Numéro de dossier	Localisation		
CHU de Poitiers	114612 CHU de Poitiers	RDC - JS/RC/X/VE/001 Cloisons ou doublage - B et C		
Nom de l'opérateur	Date de prélèvement	Matériau		
TAVEAU Philippe	24/12/2024	Placoplatre, bande et plâtre - Toile de verre et peinture		
Résultat amiante				
absence d'amiante				
DESCRIPTION DU PRELEVEMENT :				
Objet	Support	Taille		
Placoplatre, bande et plâtre / Toile de verre et peinture		0 cm		
DETAIL DES COUCHES DU PRELEVEMENT :				
Référence Couche	PV analyse Amiante	Description visuelle	Epaisseur (cm)	Conclusion amiante
Fr1		Peinture non séparable + toile fibreuse blanche non séparable + papier non séparable + matériau plâtreux blanc avec couche cartonnée non séparable	0	Fibres d'amiante non détectées

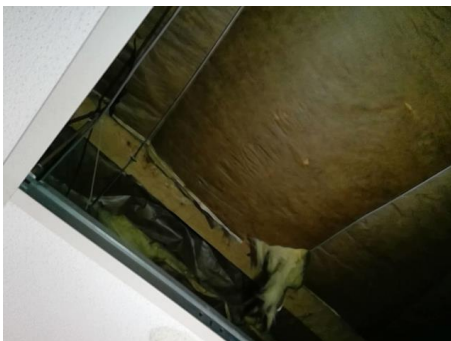
## PRELEVEMENT : TP11461205

Nom du client	Numéro de dossier	Localisation		
CHU de Poitiers	114612 CHU de Poitiers	RDC - JS/RC/X/VE/001 Insolant - Plénum		
Nom de l'opérateur	Date de prélèvement	Matériau		
TAVEAU Philippe	24/12/2024	Laine de verre et colle noire par vapeur		
Résultat amiante				
absence d'amiante				
Commentaires				
Laine de verre potentiellement polluée				
DESCRIPTION DU PRELEVEMENT :				
Objet	Support	Taille		
Laine de verre et colle noire par vapeur		0 cm		
DETAIL DES COUCHES DU PRELEVEMENT :				
Référence Couche	PV analyse Amiante	Description visuelle	Epaisseur (cm)	Conclusion amiante
Fr1		Carton bitumé non séparable + matériau fibreux jaune avec poussières	0	Fibres d'amiante non détectées

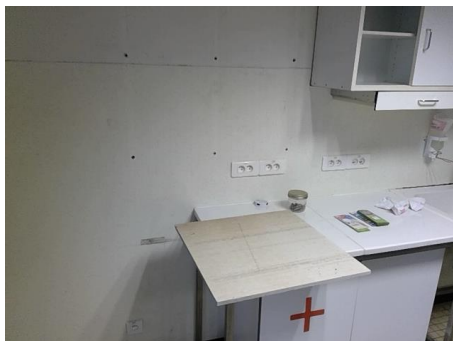
## PRELEVEMENT : TP11461206

Nom du client	Numéro de dossier	Localisation		
CHU de Poitiers	114612 CHU de Poitiers	RDC - JS/RC/X/VE/001 Revêtement - B		
Nom de l'opérateur	Date de prélèvement	Matériau		
TAVEAU Philippe	24/12/2024	Colle de PVC		
Résultat amiante				
absence d'amiante				
DESCRIPTION DU PRELEVEMENT :				
Objet	Support	Taille		
Revêtement PVC et Colle de PVC		0 cm		
DETAIL DES COUCHES DU PRELEVEMENT :				
Référence Couche	PV analyse Amiante	Description visuelle	Epaisseur (cm)	Conclusion amiante
Fr1		Revêtement souple beige	0	Fibres d'amiante non détectées
Fr2		Colle polymère jaune + peintures multiples non séparable + toile fibreuse blanche non séparable + matériau plâtreux blanc non séparable	0	Fibres d'amiante non détectées

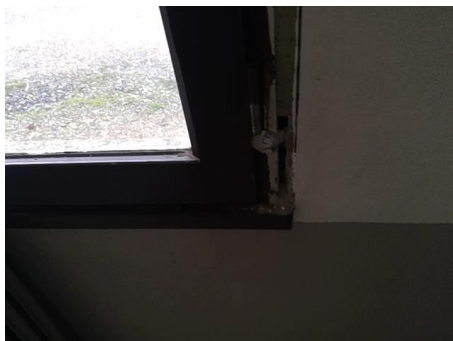
## PRELEVEMENT : TP11461207

Nom du client	Numéro de dossier	Localisation		
CHU de Poitiers	114612 CHU de Poitiers	RDC - JS/RC/X/VE/001 Bouchage entre fenêtre et bâti. n°1 - A		
Nom de l'opérateur	Date de prélèvement	Matériau		
TAVEAU Philippe	24/12/2024	Béton		
Résultat amiante				
absence d'amiante				
DESCRIPTION DU PRELEVEMENT :				
Objet	Support	Taille		
Béton		0 cm		
DETAIL DES COUCHES DU PRELEVEMENT :				
Référence Couche	PV analyse Amiante	Description visuelle	Epaisseur (cm)	Conclusion amiante
Fr1		Matériau gris en vrac hétérogène + matériau blanc en faible quantité en vrac non séparable	0	Fibres d'amiante non détectées

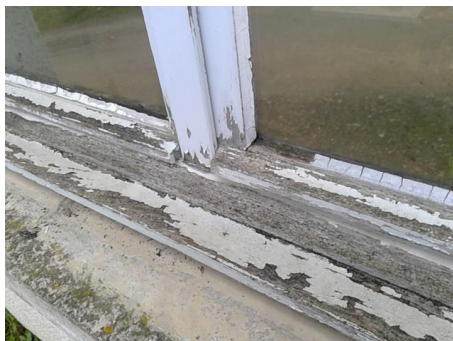
## PRELEVEMENT : TP11461208

Nom du client	Numéro de dossier	Localisation		
CHU de Poitiers	114612 CHU de Poitiers	RDC - JS/RC/X/VE/001 Porte et fenêtre n°2 - A		
Nom de l'opérateur	Date de prélèvement	Matériau		
TAVEAU Philippe	24/12/2024	Mastic de scellement de vitrage - Peinture		
Résultat amiante				
Présence d'amiante (Fibres d'amiante de type chrysotile)				
DESCRIPTION DU PRELEVEMENT :				
Objet	Support	Taille		
Mastic de scellement de vitrage / Peinture		0 cm		
DETAIL DES COUCHES DU PRELEVEMENT :				
Référence Couche	PV analyse Amiante	Description visuelle	Epaisseur (cm)	Conclusion amiante
Fr1		Peinture non séparable + matériau compact beige avec poussières	0	Fibres d'amiante de type chrysotile

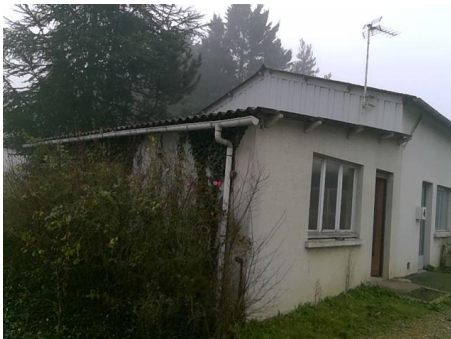
## PRELEVEMENT : TP11461209

Nom du client	Numéro de dossier	Localisation		
CHU de Poitiers	114612 CHU de Poitiers	RDC - Toiture n°1 Couverture n°1 - Toiture		
Nom de l'opérateur	Date de prélèvement	Matériau		
TAVEAU Philippe	24/12/2024	Amiante ciment		
Résultat amiante				
Présence d'amiante (Fibres d'amiante de type chrysotile)				
DESCRIPTION DU PRELEVEMENT :				
Objet		Support	Taille	
Amiante ciment			0 cm	
DETAIL DES COUCHES DU PRELEVEMENT :				
Référence Couche	PV analyse Amiante	Description visuelle	Epaisseur (cm)	Conclusion amiante
Fr1		Non analysé	0	
Fr2		Matériau compact gris avec fibres visibles	0	Fibres d'amiante de type chrysotile

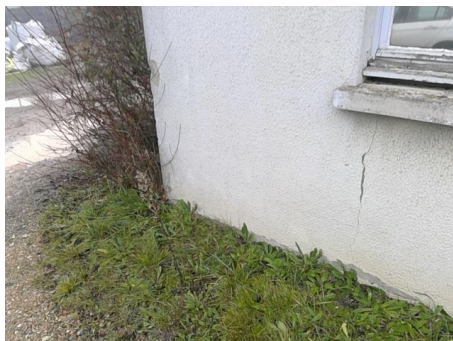
## PRELEVEMENT : TP11461210

Nom du client	Numéro de dossier	Localisation		
CHU de Poitiers	114612 CHU de Poitiers	RDC - Façade Ouest Mur - A		
Nom de l'opérateur	Date de prélèvement	Matériau		
TAVEAU Philippe	24/12/2024	Béton - Crépi		
Résultat amiante				
absence d'amiante				
DESCRIPTION DU PRELEVEMENT :				
Objet	Support	Taille		
Béton / Crépi		0 cm		
DETAIL DES COUCHES DU PRELEVEMENT :				
Référence Couche	PV analyse Amiante	Description visuelle	Epaisseur (cm)	Conclusion amiante
Fr1		Peinture non séparable + matériau compact gris hétérogène	0	Fibres d'amiante non détectées

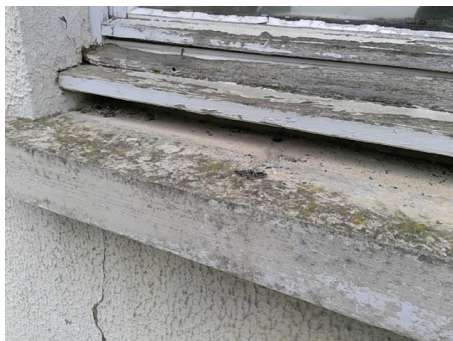
## PRELEVEMENT : TP11461211

Nom du client	Numéro de dossier	Localisation		
CHU de Poitiers	114612 CHU de Poitiers	RDC - JS/RC/X/VE/001 Bouchage sous fenêtre et bâti. - A		
Nom de l'opérateur	Date de prélèvement	Matériau		
TAVEAU Philippe	24/12/2024	Joint noir		
Résultat amiante				
absence d'amiante				
DESCRIPTION DU PRELEVEMENT :				
Objet	Support	Taille		
Joint noir		0 cm		
DETAIL DES COUCHES DU PRELEVEMENT :				
Référence Couche	PV analyse Amiante	Description visuelle	Epaisseur (cm)	Conclusion amiante
Fr1		Peinture non séparable + matériau mou noir	0	Fibres d'amiante non détectées

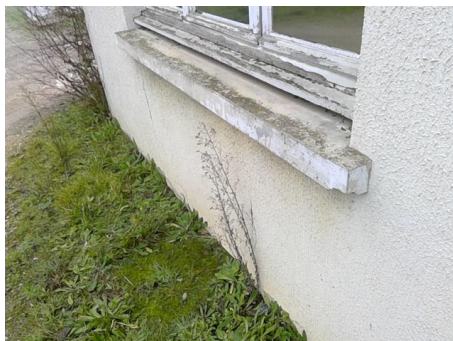
## PRELEVEMENT : TP11461212

Nom du client	Numéro de dossier	Localisation		
CHU de Poitiers	114612 CHU de Poitiers	RDC - Façade Ouest Appuie de fenêtres - A		
Nom de l'opérateur	Date de prélèvement	Matériau		
TAVEAU Philippe	24/12/2024	Béton		
Résultat amiante				
absence d'amiante				
DESCRIPTION DU PRELEVEMENT :				
Objet	Support	Taille		
Béton		0 cm		
DETAIL DES COUCHES DU PRELEVEMENT :				
Référence Couche	PV analyse Amiante	Description visuelle	Epaisseur (cm)	Conclusion amiante
Fr1		Peinture non séparable + matériau compact gris hétérogène	0	Fibres d'amiante non détectées

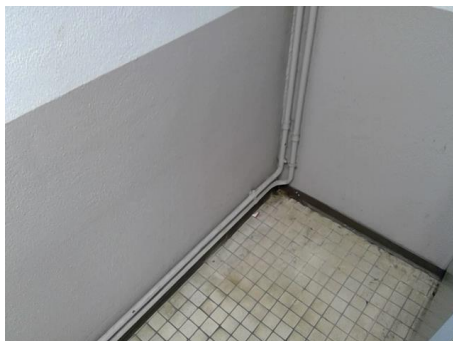
## PRELEVEMENT : TP11461213

Nom du client	Numéro de dossier	Localisation		
CHU de Poitiers	114612 CHU de Poitiers	RDC - JS/RC/X/RP/002 Conduit de fluide - A et F		
Nom de l'opérateur	Date de prélèvement	Matériau		
TAVEAU Philippe	24/12/2024	Métal - Peinture		
Résultat amiante				
absence d'amiante				
DESCRIPTION DU PRELEVEMENT :				
Objet	Support	Taille		
Peinture		0 cm		
DETAIL DES COUCHES DU PRELEVEMENT :				
Référence Couche	PV analyse Amiante	Description visuelle	Epaisseur (cm)	Conclusion amiante
Fr1		Peintures multiples en vrac	0	Fibres d'amiante non détectées

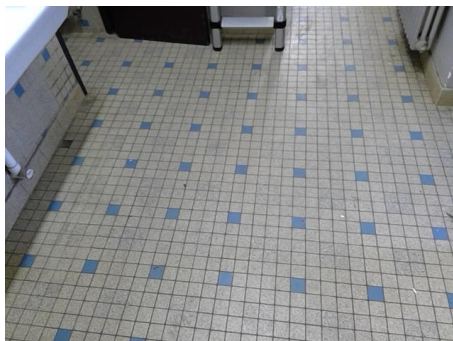
## PRELEVEMENT : TP11461214

Nom du client		Numéro de dossier		Localisation	
CHU de Poitiers		114612 CHU de Poitiers		RDC - JS/RC/X/SA/003 Plancher - Sol	
Nom de l'opérateur		Date de prélèvement		Matériau	
TAVEAU Philippe		24/12/2024		Colle de carrelage et chape	
Résultat amiante					
absence d'amiante					
DESCRIPTION DU PRELEVEMENT :					
Objet			Support		Taille
Colle de carrelage et chape					0 cm
DETAIL DES COUCHES DU PRELEVEMENT :					
Référence Couche	PV analyse Amiante	Description visuelle		Epaisseur (cm)	Conclusion amiante
Fr1		Non analysé		0	
Fr2		Colle grise hétérogène		0	Fibres d'amiante non détectées

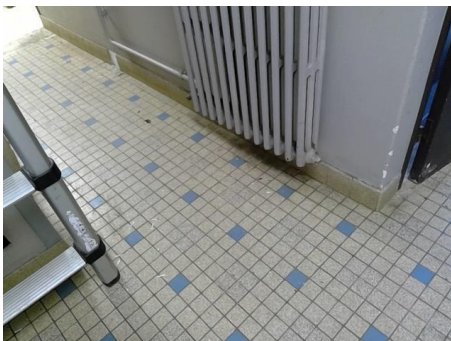
## PRELEVEMENT : TP11461215

Nom du client	Numéro de dossier	Localisation		
CHU de Poitiers	114612 CHU de Poitiers	RDC - JS/RC/X/SA/003 Plinthes - Toutes zones		
Nom de l'opérateur	Date de prélèvement	Matériau		
TAVEAU Philippe	24/12/2024	Colle de carrelage		
Résultat amiante				
absence d'amiante				
DESCRIPTION DU PRELEVEMENT :				
Objet		Support	Taille	
Colle de carrelage			0 cm	
DETAIL DES COUCHES DU PRELEVEMENT :				
Référence Couche	PV analyse Amiante	Description visuelle	Epaisseur (cm)	Conclusion amiante
Fr1		Non analysé	0	
Fr2		Colle beige + couche plâtreuse blanche en faible quantité non séparable	0	Fibres d'amiante non détectées

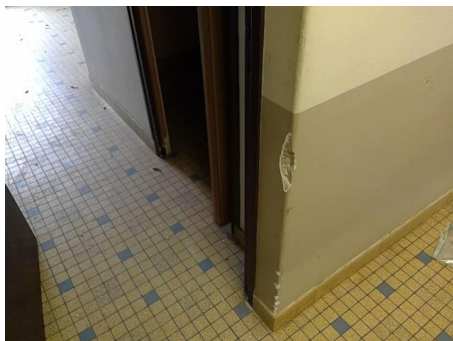
## PRELEVEMENT : TP11461216

Nom du client	Numéro de dossier	Localisation		
CHU de Poitiers	114612 CHU de Poitiers	RDC - JS/RC/X/SA/003 Mur porteur - A B F		
Nom de l'opérateur	Date de prélèvement	Matériau		
TAVEAU Philippe	24/12/2024	Béton - Peinture		
Résultat amiante				
Présence d'amiante (Fibres d'amiante de type chrysotile)				
DESCRIPTION DU PRELEVEMENT :				
Objet	Support	Taille		
Béton / Peinture		0 cm		
DETAIL DES COUCHES DU PRELEVEMENT :				
Référence Couche	PV analyse Amiante	Description visuelle	Epaisseur (cm)	Conclusion amiante
Fr1		Peintures multiples non séparable + matériau blanc hétérogène non séparable + matériau compact gris hétérogène non séparable	0	Fibres d'amiante de type chrysotile

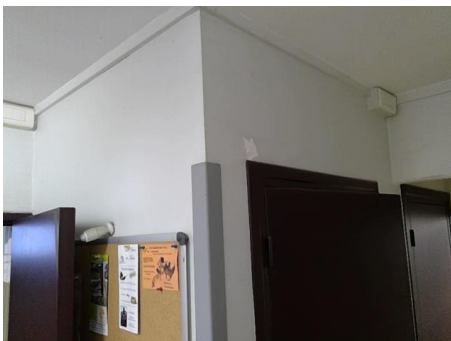
## PRELEVEMENT : TP11461217

Nom du client	Numéro de dossier	Localisation		
CHU de Poitiers	114612 CHU de Poitiers	RDC - JS/RC/X/SA/003 Cloisons ou doublage - C D E F		
Nom de l'opérateur	Date de prélèvement	Matériau		
TAVEAU Philippe	24/12/2024	Placoplatre, bande et plâtre - Toile de verre et peinture		
Résultat amiante				
absence d'amiante				
DESCRIPTION DU PRELEVEMENT :				
Objet	Support	Taille		
Placoplatre, bande et plâtre / Toile de verre et peinture		0 cm		
DETAIL DES COUCHES DU PRELEVEMENT :				
Référence Couche	PV analyse Amiante	Description visuelle	Epaisseur (cm)	Conclusion amiante
Fr1		Peinture non séparable + matériau plâtreux blanc en vrac non séparable + papier non séparable	0	Fibres d'amiante non détectées

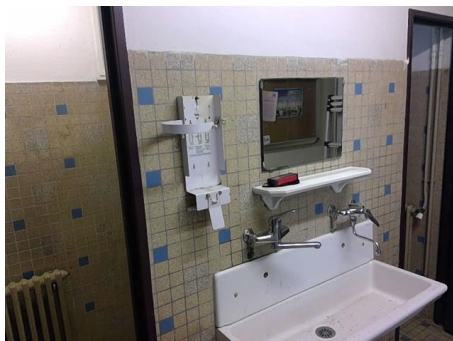
## PRELEVEMENT : TP11461218

Nom du client	Numéro de dossier	Localisation		
CHU de Poitiers	114612 CHU de Poitiers	RDC - JS/RC/X/SA/003 Mur - B		
Nom de l'opérateur	Date de prélèvement	Matériau		
TAVEAU Philippe	24/12/2024	Colle de faïence		
Résultat amiante				
absence d'amiante				
DESCRIPTION DU PRELEVEMENT :				
Objet		Support	Taille	
Colle de faïence			0 cm	
DETAIL DES COUCHES DU PRELEVEMENT :				
Référence Couche	PV analyse Amiante	Description visuelle	Epaisseur (cm)	Conclusion amiante
Fr1		Non analysé	0	
Fr2		Colle grise + joint cassant gris en vrac non séparable	0	Fibres d'amiante non détectées

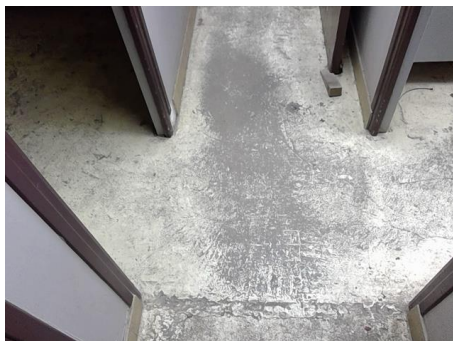
## PRELEVEMENT : TP11461219

Nom du client	Numéro de dossier	Localisation		
CHU de Poitiers	114612 CHU de Poitiers	RDC - JS/RC/X/SA/003 Plancher - Sol		
Nom de l'opérateur	Date de prélèvement	Matériau		
TAVEAU Philippe	24/12/2024	Béton - Peinture		
Résultat amiante				
absence d'amiante				
DESCRIPTION DU PRELEVEMENT :				
Objet	Support	Taille		
Béton / Peinture		0 cm		
DETAIL DES COUCHES DU PRELEVEMENT :				
Référence Couche	PV analyse Amiante	Description visuelle	Epaisseur (cm)	Conclusion amiante
Fr1		Peinture non séparable + matériau compact gris hétérogène	0	Fibres d'amiante non détectées

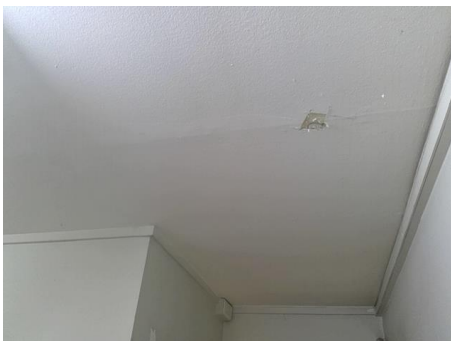
## PRELEVEMENT : TP11461220

Nom du client	Numéro de dossier	Localisation		
CHU de Poitiers	114612 CHU de Poitiers	RDC - JS/RC/X/SA/003 Plafond - Plafond		
Nom de l'opérateur	Date de prélèvement	Matériau		
TAVEAU Philippe	24/12/2024	Placoplatre, bande et plâtre - Peinture		
Résultat amiante				
Présence d'amiante (Fibres d'amiante de type chrysotile)				
DESCRIPTION DU PRELEVEMENT :				
Objet	Support	Taille		
Placoplatre, bande et plâtre / Peinture		0 cm		
DETAIL DES COUCHES DU PRELEVEMENT :				
Référence Couche	PV analyse Amiante	Description visuelle	Epaisseur (cm)	Conclusion amiante
Fr1		Peinture non séparable + enduit plâtreux beige non séparable + papier non séparable + matériau plâtreux blanc avec couche cartonnée non séparable	0	Fibres d'amiante de type chrysotile

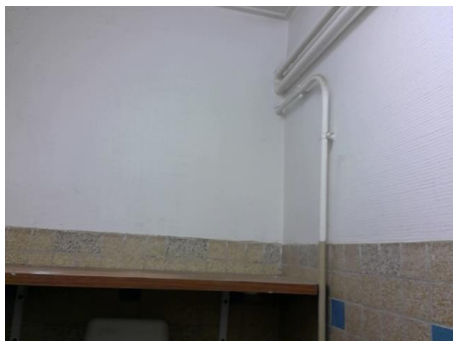
## PRELEVEMENT : TP11461221

Nom du client	Numéro de dossier	Localisation		
CHU de Poitiers	114612 CHU de Poitiers	RDC - WC 1 Mur porteur - Toutes zones		
Nom de l'opérateur	Date de prélèvement	Matériau		
TAVEAU Philippe	24/12/2024	Béton - Toile de verre et peinture		
Résultat amiante				
absence d'amiante				
DESCRIPTION DU PRELEVEMENT :				
Objet	Support	Taille		
Béton / Toile de verre et peinture		0 cm		
DETAIL DES COUCHES DU PRELEVEMENT :				
Référence Couche	PV analyse Amiante	Description visuelle	Epaisseur (cm)	Conclusion amiante
Fr1		Peintures multiples non séparable + toile fibreuse blanche non séparable + enduit plâtreux blanc en vrac non séparable	0	Fibres d'amiante non détectées

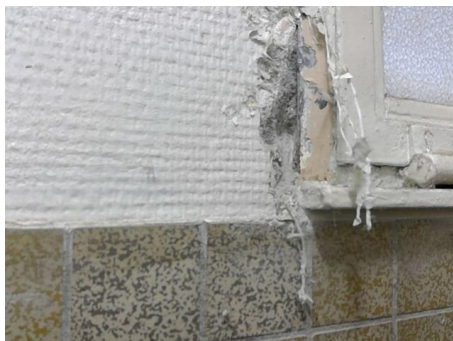
## PRELEVEMENT : TP11461222

Nom du client	Numéro de dossier	Localisation		
CHU de Poitiers	114612 CHU de Poitiers	RDC - WC 1 Bouchage entre fenêtre et bâti. - A		
Nom de l'opérateur	Date de prélèvement	Matériau		
TAVEAU Philippe	24/12/2024	Béton		
Résultat amiante				
absence d'amiante				
DESCRIPTION DU PRELEVEMENT :				
Objet	Support	Taille		
Béton		0 cm		
DETAIL DES COUCHES DU PRELEVEMENT :				
Référence Couche	PV analyse Amiante	Description visuelle	Epaisseur (cm)	Conclusion amiante
Fr1		Peintures multiples en vrac non séparable + matériau gris en vrac hétérogène	0	Fibres d'amiante non détectées

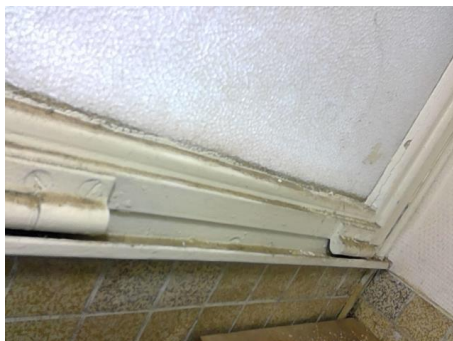
## PRELEVEMENT : TP11461223

Nom du client	Numéro de dossier	Localisation		
CHU de Poitiers	114612 CHU de Poitiers	RDC - WC 1 Porte et fenêtre - A		
Nom de l'opérateur	Date de prélèvement	Matériau		
TAVEAU Philippe	24/12/2024	Mastic de scellement de vitrage - Peinture		
Résultat amiante				
absence d'amiante				
DESCRIPTION DU PRELEVEMENT :				
Objet	Support	Taille		
Mastic de scellement de vitrage / Peinture		0 cm		
DETAIL DES COUCHES DU PRELEVEMENT :				
Référence Couche	PV analyse Amiante	Description visuelle	Epaisseur (cm)	Conclusion amiante
Fr1		Peinture non séparable + matériau beige en vrac	0	Fibres d'amiante non détectées

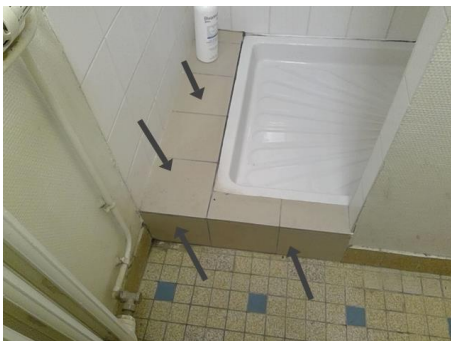
## PRELEVEMENT : TP11461224

Nom du client		Numéro de dossier		Localisation	
CHU de Poitiers		114612 CHU de Poitiers		RDC - Douche 1 Autour du bac a douche - Sol	
Nom de l'opérateur		Date de prélèvement		Matériau	
TAVEAU Philippe		24/12/2024		Colle de carrelage	
Résultat amiante					
absence d'amiante					
DESCRIPTION DU PRELEVEMENT :					
Objet			Support		Taille
Colle de carrelage					0 cm
DETAIL DES COUCHES DU PRELEVEMENT :					
Référence Couche	PV analyse Amiante	Description visuelle		Epaisseur (cm)	Conclusion amiante
Fr1		Non analysé		0	
Fr2		Peinture + colle grise non séparable + matériau beige hétérogène non séparable		0	Fibres d'amiante non détectées

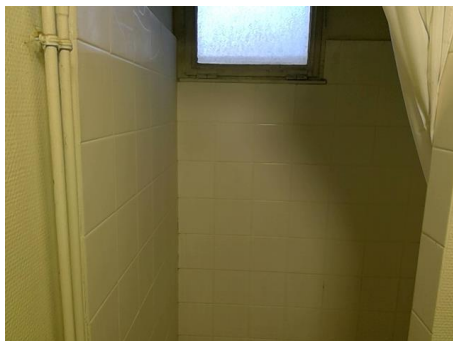
## PRELEVEMENT : TP11461225

Nom du client		Numéro de dossier		Localisation	
CHU de Poitiers		114612 CHU de Poitiers		RDC - Douche 1 Mur - B C D E F	
Nom de l'opérateur		Date de prélèvement		Matériau	
TAVEAU Philippe		24/12/2024		Colle de faïence blanche	
Résultat amiante					
absence d'amiante					
DESCRIPTION DU PRELEVEMENT :					
Objet			Support		Taille
Colle de faïence blanche					0 cm
DETAIL DES COUCHES DU PRELEVEMENT :					
Référence Couche	PV analyse Amiante	Description visuelle		Epaisseur (cm)	Conclusion amiante
Fr1		Non analysé		0	
Fr2		Colle blanche		0	Fibres d'amiante non détectées

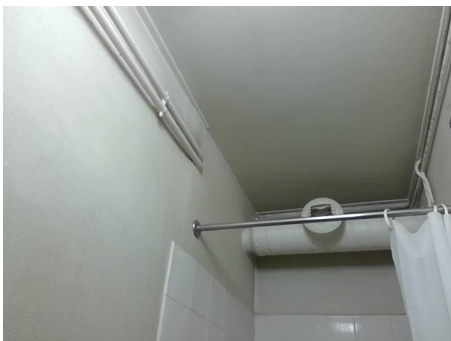
## PRELEVEMENT : TP11461226

Nom du client		Numéro de dossier		Localisation	
CHU de Poitiers		114612 CHU de Poitiers		RDC - Douche 2 Plafond - Plafond	
Nom de l'opérateur		Date de prélèvement		Matériau	
TAVEAU Philippe		24/12/2024		Placoplatre,bande et plâtre - Peinture	
Résultat amiante					
Présence d'amiante (Fibres d'amiante de type chrysotile)					
DESCRIPTION DU PRELEVEMENT :					
Objet			Support		Taille
Placoplatre,bande et plâtre / Peinture					0 cm
DETAIL DES COUCHES DU PRELEVEMENT :					
Référence Couche	PV analyse Amiante	Description visuelle		Epaisseur (cm)	Conclusion amiante
Fr1		Peintures multiples non séparable + enduit plâtreux beige non séparable + papier non séparable + matériau plâtreux blanc avec couche cartonnée non séparable		0	Fibres d'amiante de type chrysotile

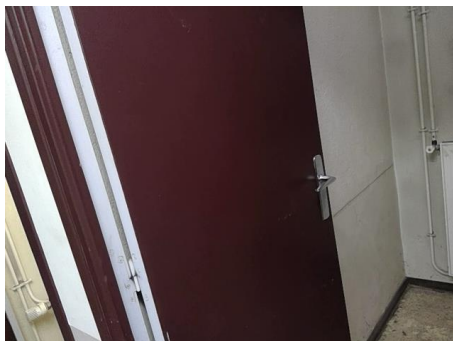
## PRELEVEMENT : TP11461227

Nom du client	Numéro de dossier	Localisation		
CHU de Poitiers	114612 CHU de Poitiers	RDC - JS/RC/X/SP/010 Mur porteur - B		
Nom de l'opérateur	Date de prélèvement	Matériau		
TAVEAU Philippe	24/12/2024	Béton - Peinture		
Résultat amiante				
absence d'amiante				
DESCRIPTION DU PRELEVEMENT :				
Objet	Support	Taille		
Béton / Peinture		0 cm		
DETAIL DES COUCHES DU PRELEVEMENT :				
Référence Couche	PV analyse Amiante	Description visuelle	Epaisseur (cm)	Conclusion amiante
Fr1		Peinture non séparable + matériau compact gris hétérogène	0	Fibres d'amiante non détectées

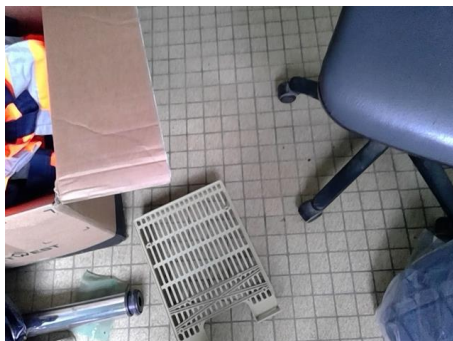
## PRELEVEMENT : TP11461228

Nom du client	Numéro de dossier	Localisation		
CHU de Poitiers	114612 CHU de Poitiers	RDC - JS/RC/X/BU/008 Plancher - Sol		
Nom de l'opérateur	Date de prélèvement	Matériau		
TAVEAU Philippe	24/12/2024	Colle de carrelage et chape		
Résultat amiante				
absence d'amiante				
DESCRIPTION DU PRELEVEMENT :				
Objet		Support	Taille	
Colle de carrelage et chape			0 cm	
DETAIL DES COUCHES DU PRELEVEMENT :				
Référence Couche	PV analyse Amiante	Description visuelle	Epaisseur (cm)	Conclusion amiante
Fr1		Non analysé	0	
Fr2		Colle grise non séparable + ragréage rose non séparable + joint cassant gris	0	Fibres d'amiante non détectées

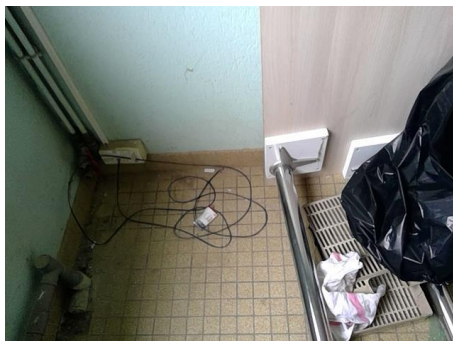
## PRELEVEMENT : TP11461229

Nom du client		Numéro de dossier		Localisation	
CHU de Poitiers		114612 CHU de Poitiers		RDC - JS/RC/X/BU/008 Plinthes - Toutes zones	
Nom de l'opérateur		Date de prélèvement		Matériau	
TAVEAU Philippe		24/12/2024		Colle de carrelage	
Résultat amiante					
absence d'amiante					
DESCRIPTION DU PRELEVEMENT :					
Objet			Support		Taille
Colle de carrelage					0 cm
DETAIL DES COUCHES DU PRELEVEMENT :					
Référence Couche	PV analyse Amiante	Description visuelle		Epaisseur (cm)	Conclusion amiante
Fr1		Non analysé		0	
Fr2		Colle grise		0	Fibres d'amiante non détectées

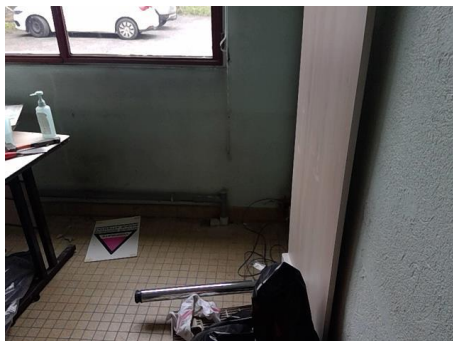
## PRELEVEMENT : TP11461230

Nom du client	Numéro de dossier	Localisation		
CHU de Poitiers	114612 CHU de Poitiers	RDC - JS/RC/X/BU/008 Mur porteur - B et C		
Nom de l'opérateur	Date de prélèvement	Matériau		
TAVEAU Philippe	24/12/2024	Béton - Peinture		
Résultat amiante				
absence d'amiante				
DESCRIPTION DU PRELEVEMENT :				
Objet	Support	Taille		
Béton / Peinture		0 cm		
DETAIL DES COUCHES DU PRELEVEMENT :				
Référence Couche	PV analyse Amiante	Description visuelle	Epaisseur (cm)	Conclusion amiante
Fr1		Peinture non séparable + matériau compact gris hétérogène	0	Fibres d'amiante non détectées

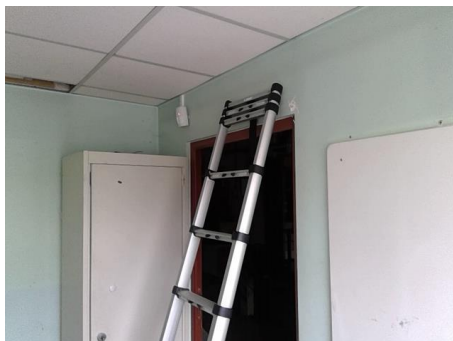
## PRELEVEMENT : TP11461231

Nom du client	Numéro de dossier	Localisation		
CHU de Poitiers	114612 CHU de Poitiers	RDC - JS/RC/X/BU/008 Cloisons ou doublage - A et D		
Nom de l'opérateur	Date de prélèvement	Matériau		
TAVEAU Philippe	24/12/2024	placoplatre,bande et plâtre - Toile de verre et peinture		
Résultat amiante				
absence d'amiante				
DESCRIPTION DU PRELEVEMENT :				
Objet	Support	Taille		
Placoplatre,bande et plâtre / Toile de verre et peinture		0 cm		
DETAIL DES COUCHES DU PRELEVEMENT :				
Référence Couche	PV analyse Amiante	Description visuelle	Epaisseur (cm)	Conclusion amiante
Fr1		Peinture non séparable + enduit plâtreux beige en vrac non séparable + papier non séparable	0	Fibres d'amiante non détectées

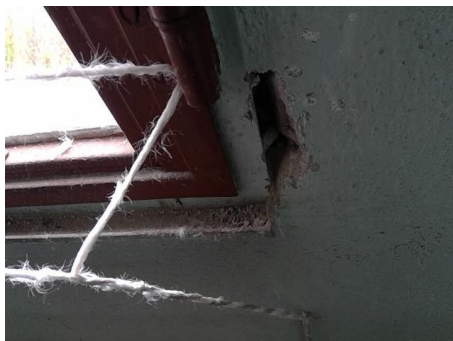
**PRELEVEMENT : TP11461232**

Nom du client	Numéro de dossier	Localisation		
CHU de Poitiers	114612 CHU de Poitiers	RDC - JS/RC/X/BU/008 Bouchage entre fenêtre et bâti. - A		
Nom de l'opérateur	Date de prélèvement	Matériau		
TAVEAU Philippe	24/12/2024	Béton		
Résultat amiante				
absence d'amiante				
DESCRIPTION DU PRELEVEMENT :				
Objet	Support	Taille		
Béton		0 cm		
DETAIL DES COUCHES DU PRELEVEMENT :				
Référence Couche	PV analyse Amiante	Description visuelle	Epaisseur (cm)	Conclusion amiante
Fr1		Matériau compact gris hétérogène	0	Fibres d'amiante non détectées

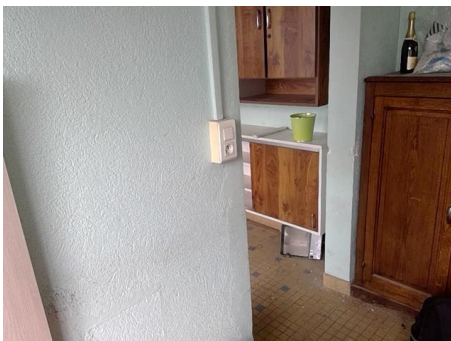
## PRELEVEMENT : TP11461233

Nom du client	Numéro de dossier	Localisation		
CHU de Poitiers	114612 CHU de Poitiers	RDC - JS/RC/X/BU/008 Embrasure - C		
Nom de l'opérateur	Date de prélèvement	Matériau		
TAVEAU Philippe	24/12/2024	Plâtre - Peinture		
Résultat amiante				
absence d'amiante				
DESCRIPTION DU PRELEVEMENT :				
Objet	Support	Taille		
Plâtre / Peinture		0 cm		
DETAIL DES COUCHES DU PRELEVEMENT :				
Référence Couche	PV analyse Amiante	Description visuelle	Epaisseur (cm)	Conclusion amiante
Fr1		Peintures multiples non séparable + matériau blanc hétérogène	0	Fibres d'amiante non détectées

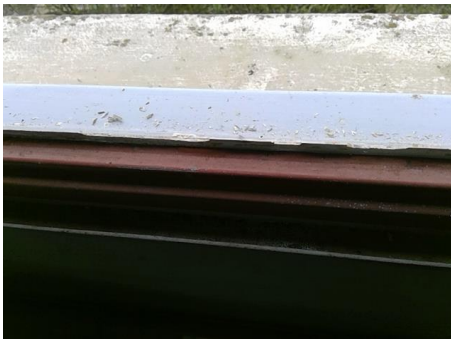
## PRELEVEMENT : TP11461234

Nom du client	Numéro de dossier	Localisation		
CHU de Poitiers	114612 CHU de Poitiers	RDC - JS/RC/X/BU/008 Porte et fenêtre - A		
Nom de l'opérateur	Date de prélèvement	Matériau		
TAVEAU Philippe	24/12/2024	Mastic de scellement de vitrage - Peinture		
Résultat amiante				
absence d'amiante				
DESCRIPTION DU PRELEVEMENT :				
Objet	Support	Taille		
Mastic de scellement de vitrage / Peinture		0 cm		
DETAIL DES COUCHES DU PRELEVEMENT :				
Référence Couche	PV analyse Amiante	Description visuelle	Epaisseur (cm)	Conclusion amiante
Fr1		Peinture non séparable + matériau beige en vrac	0	Fibres d'amiante non détectées

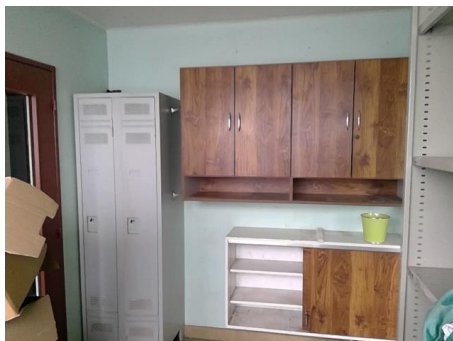
## PRELEVEMENT : TP11461235

Nom du client	Numéro de dossier	Localisation		
CHU de Poitiers	114612 CHU de Poitiers	RDC - JS/RC/X/BU/007 Cloisons - D		
Nom de l'opérateur	Date de prélèvement	Matériau		
TAVEAU Philippe	24/12/2024	Plâtre - Peinture		
Résultat amiante				
absence d'amiante				
DESCRIPTION DU PRELEVEMENT :				
Objet	Support	Taille		
Plâtre / Peinture		0 cm		
DETAIL DES COUCHES DU PRELEVEMENT :				
Référence Couche	PV analyse Amiante	Description visuelle	Epaisseur (cm)	Conclusion amiante
Fr1		Peinture non séparable + matériau plâtreux beige non séparable + matériau gris en faible quantité hétérogène non séparable	0	Fibres d'amiante non détectées

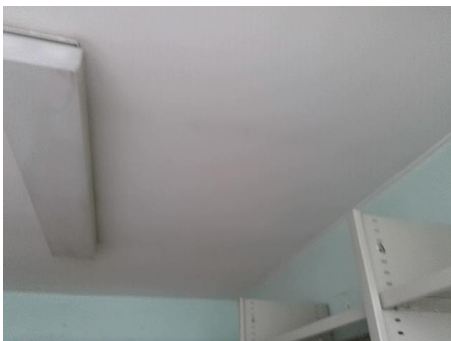
**PRELEVEMENT : TP11461236**

Nom du client	Numéro de dossier	Localisation		
CHU de Poitiers	114612 CHU de Poitiers	RDC - JS/RC/X/BU/007 Plafond - Plafond		
Nom de l'opérateur	Date de prélèvement	Matériau		
TAVEAU Philippe	24/12/2024	Placoplatre, bande et plâtre - Peinture		
Résultat amiante				
Présence d'amiante (Fibres d'amiante de type chrysotile)				
DESCRIPTION DU PRELEVEMENT :				
Objet	Support	Taille		
Placoplatre, bande et plâtre / Peinture		0 cm		
DETAIL DES COUCHES DU PRELEVEMENT :				
Référence Couche	PV analyse Amiante	Description visuelle	Epaisseur (cm)	Conclusion amiante
Fr1		Peinture non séparable + matériau plâtreux blanc non séparable + matériau plâtreux blanc avec couche cartonnée	0	Fibres d'amiante de type chrysotile

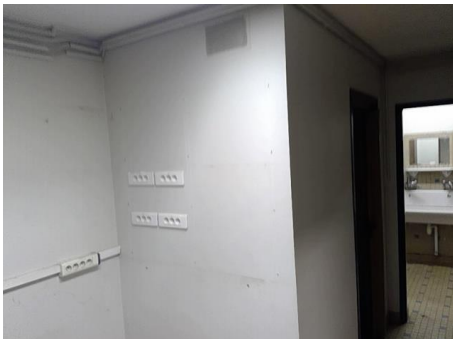
## PRELEVEMENT : TP11461237

Nom du client		Numéro de dossier		Localisation	
CHU de Poitiers		114612 CHU de Poitiers		RDC - JS/RC/X/EN/005 Cloisons ou doublage - E F	
Nom de l'opérateur		Date de prélèvement		Matériau	
TAVEAU Philippe		24/12/2024		Placoplatre,bande et plâtre - Toile de verre et peinture	
Résultat amiante					
absence d'amiante					
DESCRIPTION DU PRELEVEMENT :					
Objet			Support		Taille
Placoplatre,bande et plâtre / Toile de verre et peinture					0 cm
DETAIL DES COUCHES DU PRELEVEMENT :					
Référence Couche	PV analyse Amiante	Description visuelle		Epaisseur (cm)	Conclusion amiante
Fr1		Peintures multiples non séparable + toile fibreuse blanche non séparable + enduit plâtreux beige non séparable + papier non séparable + matériau plâtreux blanc avec couche cartonnée non séparable		0	Fibres d'amiante non détectées

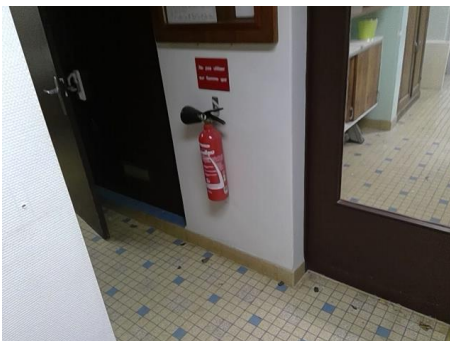
## PRELEVEMENT : TP11461238

Nom du client	Numéro de dossier	Localisation		
CHU de Poitiers	114612 CHU de Poitiers	RDC - JS/RC/X/EN/005 Mur porteur - A B C D		
Nom de l'opérateur	Date de prélèvement	Matériau		
TAVEAU Philippe	24/12/2024	Béton - Toile de verre et peinture		
Résultat amiante				
Présence d'amiante (Fibres d'amiante de type chrysotile)				
DESCRIPTION DU PRELEVEMENT :				
Objet	Support	Taille		
Béton / Toile de verre et peinture		0 cm		
DETAIL DES COUCHES DU PRELEVEMENT :				
Référence Couche	PV analyse Amiante	Description visuelle	Epaisseur (cm)	Conclusion amiante
Fr1		Peintures multiples non séparable + toile fibreuse non séparable + matériau beige non séparable + matériau compact gris hétérogène non séparable	0	Fibres d'amiante de type chrysotile

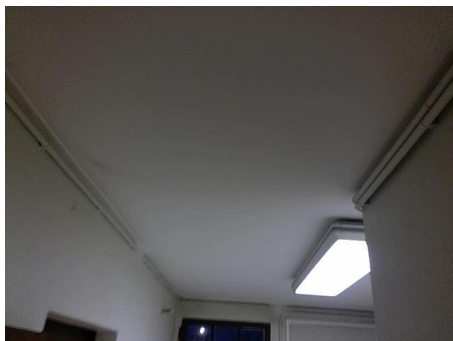
## PRELEVEMENT : TP11461239

Nom du client	Numéro de dossier	Localisation		
CHU de Poitiers	114612 CHU de Poitiers	RDC - JS/RC/X/EN/005 Plafond - Plafond		
Nom de l'opérateur	Date de prélèvement	Matériau		
TAVEAU Philippe	24/12/2024	Placoplatre, bande et plâtre - Peinture		
Résultat amiante				
Présence d'amiante (Fibres d'amiante de type chrysotile)				
DESCRIPTION DU PRELEVEMENT :				
Objet	Support	Taille		
Placoplatre, bande et plâtre / Peinture		0 cm		
DETAIL DES COUCHES DU PRELEVEMENT :				
Référence Couche	PV analyse Amiante	Description visuelle	Epaisseur (cm)	Conclusion amiante
Fr1		Peinture non séparable + matériau plâtreux blanc avec couche cartonnée	0	Fibres d'amiante de type chrysotile

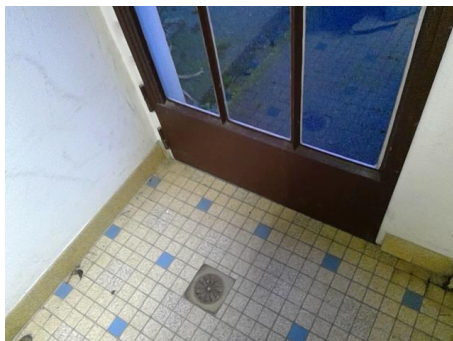
## PRELEVEMENT : TP11461240

Nom du client	Numéro de dossier	Localisation		
CHU de Poitiers	114612 CHU de Poitiers	RDC - JS/RC/X/EN/005 Porte-fenêtre - C		
Nom de l'opérateur	Date de prélèvement	Matériau		
TAVEAU Philippe	24/12/2024	Mastic de scellement de vitrage - Peinture		
Résultat amiante				
absence d'amiante				
DESCRIPTION DU PRELEVEMENT :				
Objet	Support	Taille		
Mastic de scellement de vitrage / Peinture		0 cm		
DETAIL DES COUCHES DU PRELEVEMENT :				
Référence Couche	PV analyse Amiante	Description visuelle	Epaisseur (cm)	Conclusion amiante
Fr1		Peinture non séparable + matériau mou beige avec poussières	0	Fibres d'amiante non détectées

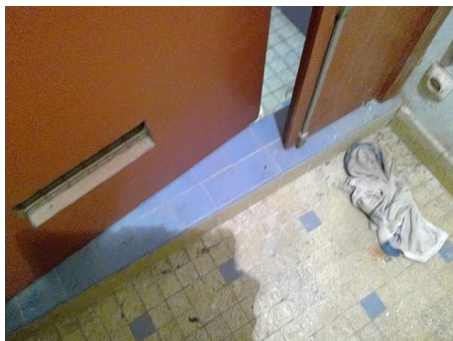
**PRELEVEMENT : TP11461241**

Nom du client	Numéro de dossier	Localisation		
CHU de Poitiers	114612 CHU de Poitiers	RDC - JS/RC/X/CF/006 Seuil de porte - A		
Nom de l'opérateur	Date de prélèvement	Matériau		
TAVEAU Philippe	24/12/2024	Colle de carrelage		
Résultat amiante				
Présence d'amiante (Fibres d'amiante de type chrysotile)				
DESCRIPTION DU PRELEVEMENT :				
Objet	Support	Taille		
Colle de carrelage		0 cm		
DETAIL DES COUCHES DU PRELEVEMENT :				
Référence Couche	PV analyse Amiante	Description visuelle	Epaisseur (cm)	Conclusion amiante
Fr1		Colle beige en vrac + joint cassant gris en vrac	0	Fibres d'amiante de type chrysotile

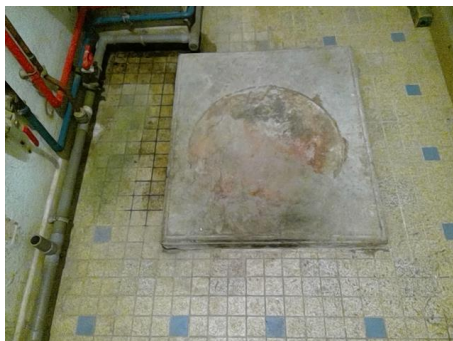
## PRELEVEMENT : TP11461242

Nom du client	Numéro de dossier	Localisation		
CHU de Poitiers	114612 CHU de Poitiers	RDC - JS/RC/X/CF/006 Socle - Sol		
Nom de l'opérateur	Date de prélèvement	Matériau		
TAVEAU Philippe	24/12/2024	Béton		
Résultat amiante				
absence d'amiante				
DESCRIPTION DU PRELEVEMENT :				
Objet	Support	Taille		
Béton		0 cm		
DETAIL DES COUCHES DU PRELEVEMENT :				
Référence Couche	PV analyse Amiante	Description visuelle	Epaisseur (cm)	Conclusion amiante
Fr1		Matériau compact gris hétérogène	0	Fibres d'amiante non détectées

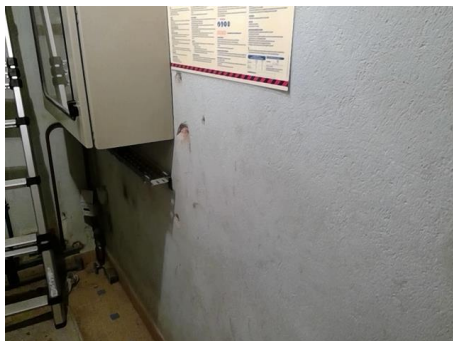
## PRELEVEMENT : TP11461243

Nom du client	Numéro de dossier	Localisation		
CHU de Poitiers	114612 CHU de Poitiers	RDC - JS/RC/X/CF/006 Mur - Toutes zones		
Nom de l'opérateur	Date de prélèvement	Matériau		
TAVEAU Philippe	24/12/2024	Béton crepi - Peinture		
Résultat amiante				
absence d'amiante				
DESCRIPTION DU PRELEVEMENT :				
Objet	Support	Taille		
Béton crepi / Peinture		0 cm		
DETAIL DES COUCHES DU PRELEVEMENT :				
Référence Couche	PV analyse Amiante	Description visuelle	Epaisseur (cm)	Conclusion amiante
Fr1		Peinture non séparable + matériau compact gris hétérogène	0	Fibres d'amiante non détectées

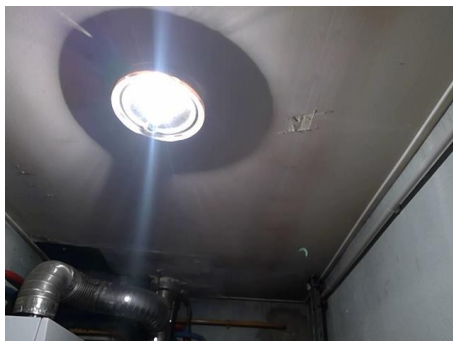
## PRELEVEMENT : TP11461244

Nom du client	Numéro de dossier	Localisation		
CHU de Poitiers	114612 CHU de Poitiers	RDC - JS/RC/X/CF/006 Plafond - Plafond		
Nom de l'opérateur	Date de prélèvement	Matériau		
TAVEAU Philippe	24/12/2024	Placoplatre, bande et plâtre - Peinture		
Résultat amiante				
Présence d'amiante (Fibres d'amiante de type chrysotile)				
DESCRIPTION DU PRELEVEMENT :				
Objet	Support	Taille		
Placoplatre, bande et plâtre / Peinture		0 cm		
DETAIL DES COUCHES DU PRELEVEMENT :				
Référence Couche	PV analyse Amiante	Description visuelle	Epaisseur (cm)	Conclusion amiante
Fr1		Peintures multiples non séparable + matériau plâtreux blanc non séparable + papier non séparable + matériau plâtreux beige en faible quantité non séparable	0	Fibres d'amiante de type chrysotile

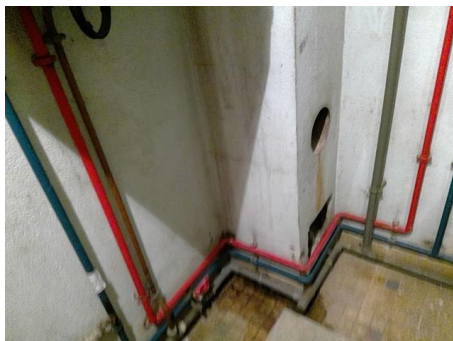
## PRELEVEMENT : TP11461245

Nom du client	Numéro de dossier	Localisation		
CHU de Poitiers	114612 CHU de Poitiers	RDC - JS/RC/X/CF/006 Cheminée - B et C		
Nom de l'opérateur	Date de prélèvement	Matériau		
TAVEAU Philippe	24/12/2024	Béton - Peinture		
Résultat amiante				
absence d'amiante				
DESCRIPTION DU PRELEVEMENT :				
Objet	Support	Taille		
Béton / Peinture		0 cm		
DETAIL DES COUCHES DU PRELEVEMENT :				
Référence Couche	PV analyse Amiante	Description visuelle	Epaisseur (cm)	Conclusion amiante
Fr1		Matériau compact gris hétérogène + matériau compact rouge non séparable	0	Fibres d'amiante non détectées

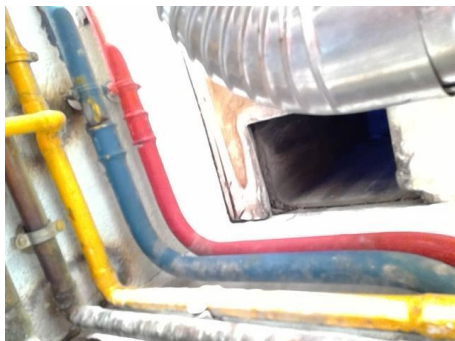
## PRELEVEMENT : TP11461246

Nom du client	Numéro de dossier	Localisation		
CHU de Poitiers	114612 CHU de Poitiers	RDC - JS/RC/X/CF/006 Conduit d'aération - Plafond		
Nom de l'opérateur	Date de prélèvement	Matériau		
TAVEAU Philippe	24/12/2024	Amiante ciment - Non peint		
Résultat amiante				
Présence d'amiante (Fibres d'amiante de type chrysotile)				
DESCRIPTION DU PRELEVEMENT :				
Objet	Support	Taille		
Amiante ciment / Non peint		0 cm		
DETAIL DES COUCHES DU PRELEVEMENT :				
Référence Couche	PV analyse Amiante	Description visuelle	Epaisseur (cm)	Conclusion amiante
Fr1		Matériau compact gris avec fibres visibles	0	Fibres d'amiante de type chrysotile

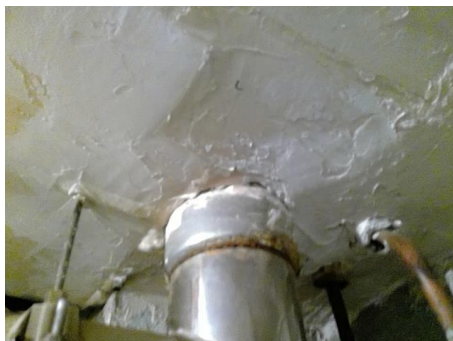
## PRELEVEMENT : TP11461247

Nom du client	Numéro de dossier	Localisation		
CHU de Poitiers	114612 CHU de Poitiers	RDC - JS/RC/X/CF/006 Bouchage - Plafond		
Nom de l'opérateur	Date de prélèvement	Matériau		
TAVEAU Philippe	24/12/2024	Plâtre		
Résultat amiante				
absence d'amiante				
DESCRIPTION DU PRELEVEMENT :				
Objet	Support	Taille		
Plâtre		0 cm		
DETAIL DES COUCHES DU PRELEVEMENT :				
Référence Couche	PV analyse Amiante	Description visuelle	Epaisseur (cm)	Conclusion amiante
Fr1		Papier en faible quantité en vrac non séparable + matériau plâtreux beige en vrac	0	Fibres d'amiante non détectées

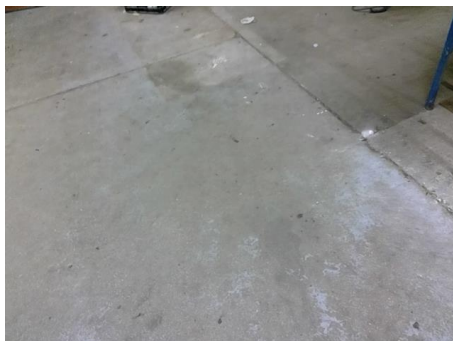
## PRELEVEMENT : TP11461248

Nom du client	Numéro de dossier	Localisation		
CHU de Poitiers	114612 CHU de Poitiers	RDC - JS/RC/X/AT/011 Plancher - Sol		
Nom de l'opérateur	Date de prélèvement	Matériau		
TAVEAU Philippe	24/12/2024	Béton		
Résultat amiante				
absence d'amiante				
DESCRIPTION DU PRELEVEMENT :				
Objet	Support	Taille		
Béton		0 cm		
DETAIL DES COUCHES DU PRELEVEMENT :				
Référence Couche	PV analyse Amiante	Description visuelle	Epaisseur (cm)	Conclusion amiante
Fr1		Matériau compact gris hétérogène	0	Fibres d'amiante non détectées

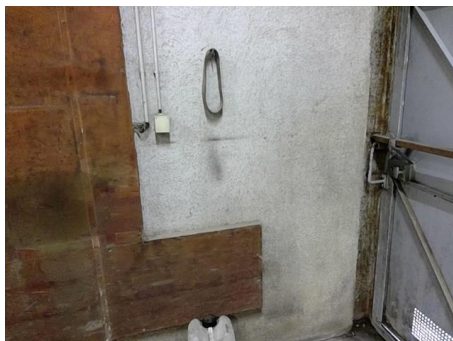
## PRELEVEMENT : TP11461249

Nom du client	Numéro de dossier	Localisation		
CHU de Poitiers	114612 CHU de Poitiers	RDC - JS/RC/X/AT/011 Mur - A E F		
Nom de l'opérateur	Date de prélèvement	Matériau		
TAVEAU Philippe	24/12/2024	Béton - Enduit béton		
Résultat amiante				
absence d'amiante				
DESCRIPTION DU PRELEVEMENT :				
Objet	Support	Taille		
Béton / Enduit béton		0 cm		
DETAIL DES COUCHES DU PRELEVEMENT :				
Référence Couche	PV analyse Amiante	Description visuelle	Epaisseur (cm)	Conclusion amiante
Fr1		Enduit compact gris hétérogène	0	Fibres d'amiante non détectées
