## Rapport de mission de repérage des matériaux et produits contenant de l'amiante avant démolition

Numéro de rapport	114612 V2 CHU de Poitiers A
Propriétaire	CHU de Poitiers
Donneur d'ordre	CHU de Poitiers
Adresse de l'immeuble	Jardin Bâtiment principal 2 rue de la Milétrie 86000 POITIERS
Bâtiment ou installation	Hôpital
Date de la commande	11/12/2024
La ou le(s) date(s) d'exécution du repérage	24/12/2024
Date d'émission du rapport de repérage	20/01/2025

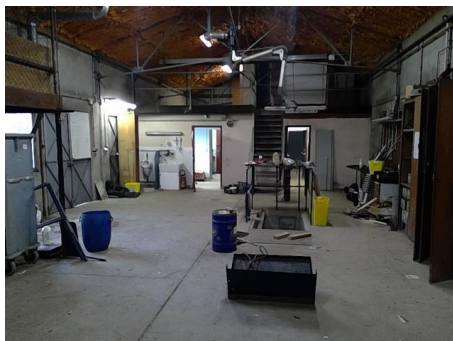
## PRELEVEMENT : TP11461250

Nom du client	Numéro de dossier	Localisation		
CHU de Poitiers	114612 CHU de Poitiers	RDC - JS/RC/X/AT/011 Cloisons - B,C et D		
Nom de l'opérateur	Date de prélèvement	Matériau		
TAVEAU Philippe	24/12/2024	Placoplatre,bande et plâtre - Peinture		
Résultat amiante				
absence d'amiante				
DESCRIPTION DU PRELEVEMENT :				
Objet	Support	Taille		
Placoplatre,bande et plâtre / Peinture		0 cm		
DETAIL DES COUCHES DU PRELEVEMENT :				
Référence Couche	PV analyse Amiante	Description visuelle	Epaisseur (cm)	Conclusion amiante
Fr1		Peinture non séparable + matériau plâtreux blanc non séparable + papier non séparable + matériau plâtreux blanc avec couche cartonnée non séparable	0	Fibres d'amiante non détectées

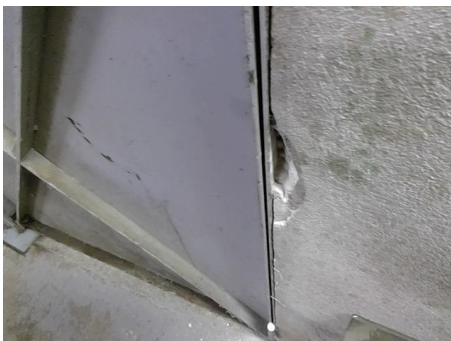
## PRELEVEMENT : TP11461251

Nom du client	Numéro de dossier	Localisation		
CHU de Poitiers	114612 CHU de Poitiers	RDC - JS/RC/X/AT/011 Bouchage entre porte ,fenêtre et bâti. - A		
Nom de l'opérateur	Date de prélèvement	Matériau		
TAVEAU Philippe	24/12/2024	Béton		
Résultat amiante				
absence d'amiante				
DESCRIPTION DU PRELEVEMENT :				
Objet		Support	Taille	
Béton			0 cm	
DETAIL DES COUCHES DU PRELEVEMENT :				
Référence Couche	PV analyse Amiante	Description visuelle	Epaisseur (cm)	Conclusion amiante
Fr1		Matériau gris hétérogène	0	Fibres d'amiante non détectées

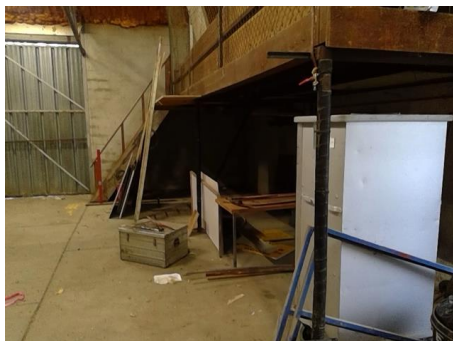
## PRELEVEMENT : TP11461252

Nom du client	Numéro de dossier	Localisation		
CHU de Poitiers	114612 CHU de Poitiers	RDC - JS/RC/X/AT/011 Poteaux - Centre		
Nom de l'opérateur	Date de prélèvement	Matériau		
TAVEAU Philippe	24/12/2024	Revêtement noir		
Résultat amiante				
absence d'amiante				
DESCRIPTION DU PRELEVEMENT :				
Objet	Support	Taille		
Revêtement noir		0 cm		
DETAIL DES COUCHES DU PRELEVEMENT :				
Référence Couche	PV analyse Amiante	Description visuelle	Epaisseur (cm)	Conclusion amiante
Fr1		Matériau compact noir	0	Fibres d'amiante non détectées

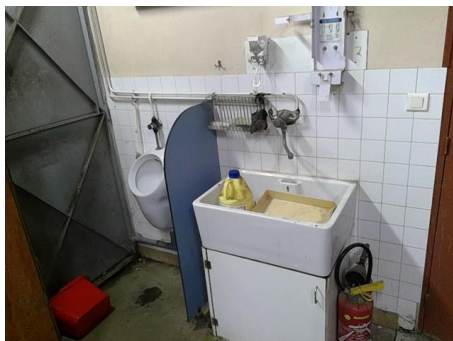
## PRELEVEMENT : TP11461253

Nom du client	Numéro de dossier	Localisation		
CHU de Poitiers	114612 CHU de Poitiers	RDC - JS/RC/X/AT/011 Cloisons - B		
Nom de l'opérateur	Date de prélèvement	Matériau		
TAVEAU Philippe	24/12/2024	Colle de faïence		
Résultat amiante				
absence d'amiante				
DESCRIPTION DU PRELEVEMENT :				
Objet	Support	Taille		
Colle de faïence		0 cm		
DETAIL DES COUCHES DU PRELEVEMENT :				
Référence Couche	PV analyse Amiante	Description visuelle	Epaisseur (cm)	Conclusion amiante
Fr1		Non analysé	0	
Fr2		Colle beige non séparable + couche plâtreuse blanche non séparable + joint cassant blanc	0	Fibres d'amiante non détectées

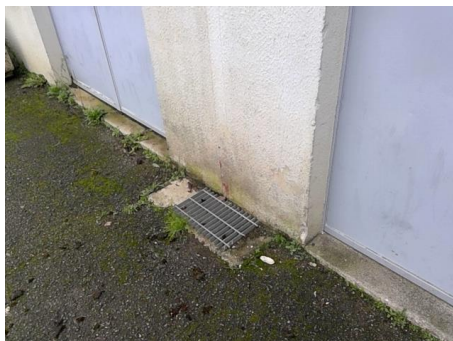
## PRELEVEMENT : TP11461254

Nom du client	Numéro de dossier	Localisation		
CHU de Poitiers	114612 CHU de Poitiers	RDC - Façade Ouest Mur - A		
Nom de l'opérateur	Date de prélèvement	Matériau		
TAVEAU Philippe	24/12/2024	Béton - Crépi		
Résultat amiante				
absence d'amiante				
DESCRIPTION DU PRELEVEMENT :				
Objet	Support	Taille		
Béton / Crépi		0 cm		
DETAIL DES COUCHES DU PRELEVEMENT :				
Référence Couche	PV analyse Amiante	Description visuelle	Epaisseur (cm)	Conclusion amiante
Fr1		Matériau compact gris hétérogène avec poussières + matériau beige non séparable	0	Fibres d'amiante non détectées

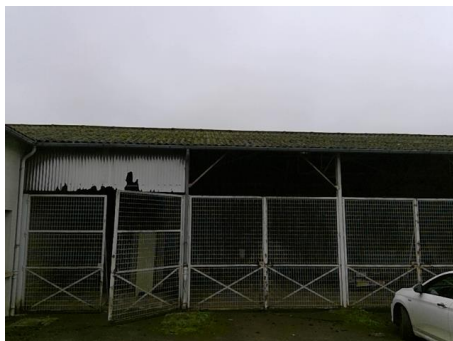
## PRELEVEMENT : TP11461255

Nom du client	Numéro de dossier	Localisation		
CHU de Poitiers	114612 CHU de Poitiers	1er étage - Toiture n°2 Couverture n°2 - Toiture préau		
Nom de l'opérateur	Date de prélèvement	Matériau		
TAVEAU Philippe	24/12/2024	Amiante ciment		
Résultat amiante				
Présence d'amiante (Fibres d'amiante de type chrysotile)				
DESCRIPTION DU PRELEVEMENT :				
Objet	Support	Taille		
Amiante ciment		0 cm		
DETAIL DES COUCHES DU PRELEVEMENT :				
Référence Couche	PV analyse Amiante	Description visuelle	Epaisseur (cm)	Conclusion amiante
Fr1		Matériau compact gris avec fibres visibles avec poussières	0	Fibres d'amiante de type chrysotile

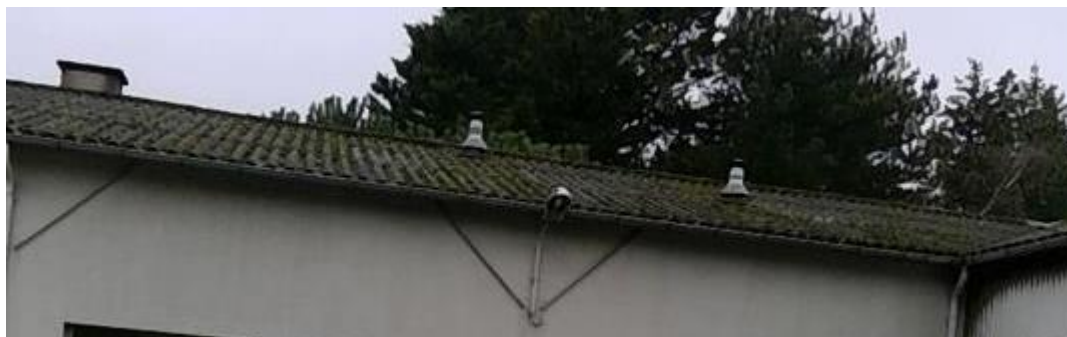
**PRELEVEMENT : TP11461256**

Nom du client	Numéro de dossier	Localisation		
CHU de Poitiers	114612 CHU de Poitiers	1er étage - Toiture n°2 Couverture n°1 - Toiture préau		
Nom de l'opérateur	Date de prélèvement	Matériau		
TAVEAU Philippe	24/12/2024	Amiante ciment		
Résultat amiante				
Présence d'amiante (Fibres d'amiante de type chrysotile)				
Commentaires				
Mousse expansive non dissociable de la toiture				
DESCRIPTION DU PRELEVEMENT :				
Objet	Support	Taille		
Amiante ciment		0 cm		
DETAIL DES COUCHES DU PRELEVEMENT :				
Référence Couche	PV analyse Amiante	Description visuelle	Epaisseur (cm)	Conclusion amiante
Fr1		Matériau compact gris avec fibres visibles + mousse végétale non séparable	0	Fibres d'amiante de type chrysotile

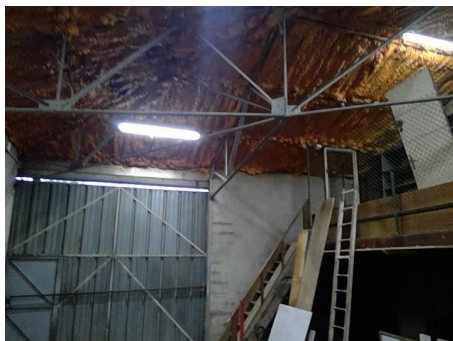
## PRELEVEMENT : TP11461257

Nom du client	Numéro de dossier	Localisation		
CHU de Poitiers	114612 CHU de Poitiers	RDC - JS/RC/X/AT/011 Charpente et poteaux - Toutes zones		
Nom de l'opérateur	Date de prélèvement	Matériau		
TAVEAU Philippe	24/12/2024	Métal - Peinture		
Résultat amiante				
absence d'amiante				
DESCRIPTION DU PRELEVEMENT :				
Objet	Support	Taille		
Peinture		0 cm		
DETAIL DES COUCHES DU PRELEVEMENT :				
Référence Couche	PV analyse Amiante	Description visuelle	Epaisseur (cm)	Conclusion amiante
Fr1		Peinture en vrac	0	Fibres d'amiante non détectées

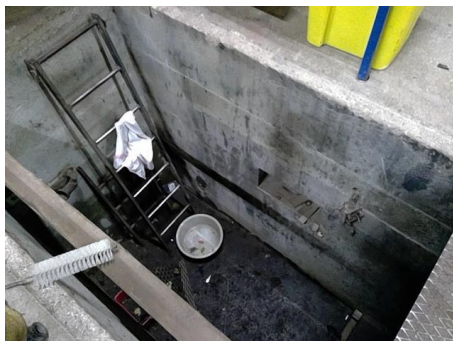
## PRELEVEMENT : TP11461258

Nom du client	Numéro de dossier	Localisation		
CHU de Poitiers	114612 CHU de Poitiers	RDC - Fausse Mur - A, B, C, D		
Nom de l'opérateur	Date de prélèvement	Matériau		
TAVEAU Philippe	24/12/2024	Parpaing - Enduit beton		
Résultat amiante				
absence d'amiante				
DESCRIPTION DU PRELEVEMENT :				
Objet	Support	Taille		
Parpaing / Enduit beton		0 cm		
DETAIL DES COUCHES DU PRELEVEMENT :				
Référence Couche	PV analyse Amiante	Description visuelle	Epaisseur (cm)	Conclusion amiante
Fr1		Enduit compact gris hétérogène	0	Fibres d'amiante non détectées

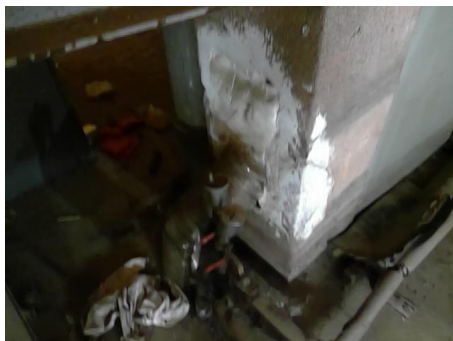
## PRELEVEMENT : TP11461259

Nom du client	Numéro de dossier	Localisation		
CHU de Poitiers	114612 CHU de Poitiers	1er étage - Mezzanine n°2 Cheminée - Sol		
Nom de l'opérateur	Date de prélèvement	Matériau		
TAVEAU Philippe	24/12/2024	Bouchage plâtre		
Résultat amiante				
absence d'amiante				
DESCRIPTION DU PRELEVEMENT :				
Objet	Support	Taille		
Bouchage plâtre		0 cm		
DETAIL DES COUCHES DU PRELEVEMENT :				
Référence Couche	PV analyse Amiante	Description visuelle	Epaisseur (cm)	Conclusion amiante
Fr1		Matériau plâtreux blanc	0	Fibres d'amiante non détectées

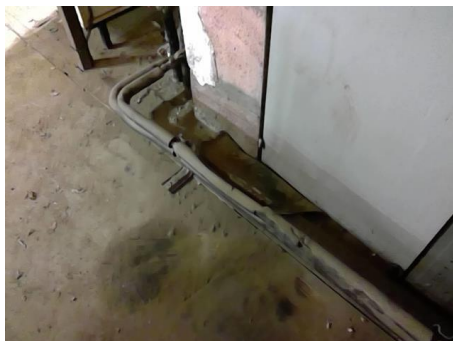
## PRELEVEMENT : TP11461260

Nom du client	Numéro de dossier	Localisation		
CHU de Poitiers	114612 CHU de Poitiers	1er étage - Mezzanine n°2 Conduit de fluide - Sol		
Nom de l'opérateur	Date de prélèvement	Matériau		
TAVEAU Philippe	24/12/2024	Calorifugeage mouse		
Résultat amiante				
absence d'amiante				
DESCRIPTION DU PRELEVEMENT :				
Objet	Support	Taille		
Calorifugeage mouse		0 cm		
DETAIL DES COUCHES DU PRELEVEMENT :				
Référence Couche	PV analyse Amiante	Description visuelle	Epaisseur (cm)	Conclusion amiante
Fr1		Mousse noire avec poussières	0	Fibres d'amiante non détectées

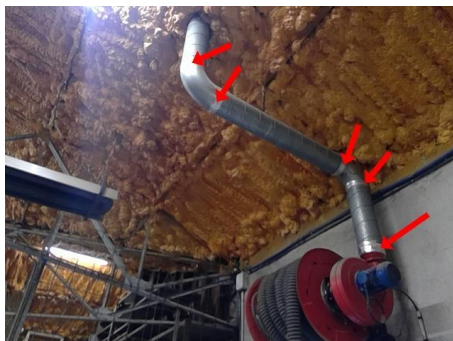
## PRELEVEMENT : TP11461261

Nom du client	Numéro de dossier	Localisation		
CHU de Poitiers	114612 CHU de Poitiers	RDC - JS/RC/X/AT/011 Conduit d'aération n°1 - Plafond		
Nom de l'opérateur	Date de prélèvement	Matériau		
TAVEAU Philippe	24/12/2024	Adhésif alu et colle		
Résultat amiante				
absence d'amiante				
DESCRIPTION DU PRELEVEMENT :				
Objet	Support	Taille		
Adhésif alu et colle		0 cm		
DETAIL DES COUCHES DU PRELEVEMENT :				
Référence Couche	PV analyse Amiante	Description visuelle	Epaisseur (cm)	Conclusion amiante
Fr1		Matériau mou gris avec couche d'aluminium et poussières	0	Fibres d'amiante non détectées

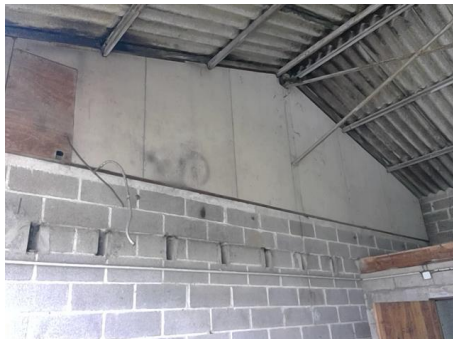
## PRELEVEMENT : TP11461262

Nom du client	Numéro de dossier	Localisation		
CHU de Poitiers	114612 CHU de Poitiers	RDC - JS/RC/X/ST/012 Pignon - B		
Nom de l'opérateur	Date de prélèvement	Matériau		
TAVEAU Philippe	24/12/2024	Amiante ciment		
Résultat amiante				
Présence d'amiante (Fibres d'amiante de type chrysotile)				
DESCRIPTION DU PRELEVEMENT :				
Objet	Support	Taille		
Amiante ciment		0 cm		
DETAIL DES COUCHES DU PRELEVEMENT :				
Référence Couche	PV analyse Amiante	Description visuelle	Epaisseur (cm)	Conclusion amiante
Fr1		Matériau compact beige avec fibres visibles avec poussières	0	Fibres d'amiante de type chrysotile

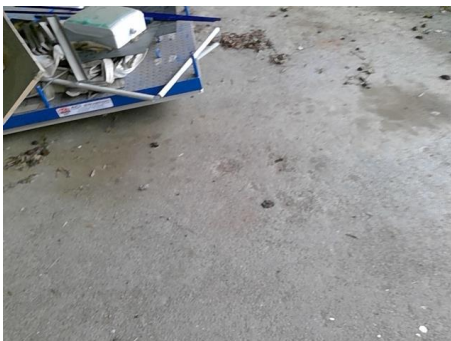
## PRELEVEMENT : TP11461263

Nom du client	Numéro de dossier	Localisation		
CHU de Poitiers	114612 CHU de Poitiers	RDC - JS/RC/X/ST/012 Plancher - Sol		
Nom de l'opérateur	Date de prélèvement	Matériau		
TAVEAU Philippe	24/12/2024	Bitume		
Résultat amiante				
absence d'amiante				
DESCRIPTION DU PRELEVEMENT :				
Objet	Support	Taille		
Bitume		0 cm		
DETAIL DES COUCHES DU PRELEVEMENT :				
Référence Couche	PV analyse Amiante	Description visuelle	Epaisseur (cm)	Conclusion amiante
Fr1		Matériau bitumineux noirs en vrac	0	Fibres d'amiante non détectées

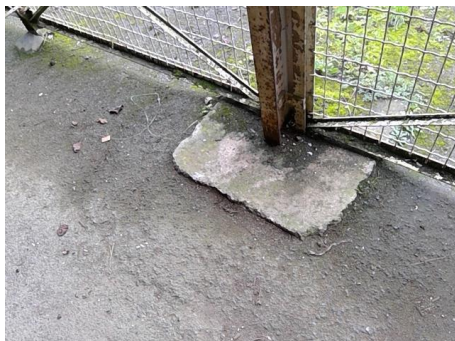
## PRELEVEMENT : TP11461264

Nom du client	Numéro de dossier	Localisation		
CHU de Poitiers	114612 CHU de Poitiers	RDC - JS/RC/X/ST/012 Plot - Sol		
Nom de l'opérateur	Date de prélèvement	Matériau		
TAVEAU Philippe	24/12/2024	Béton		
Résultat amiante				
absence d'amiante				
DESCRIPTION DU PRELEVEMENT :				
Objet	Support	Taille		
Béton		0 cm		
DETAIL DES COUCHES DU PRELEVEMENT :				
Référence Couche	PV analyse Amiante	Description visuelle	Epaisseur (cm)	Conclusion amiante
Fr1		Matériau compact gris hétérogène	0	Fibres d'amiante non détectées

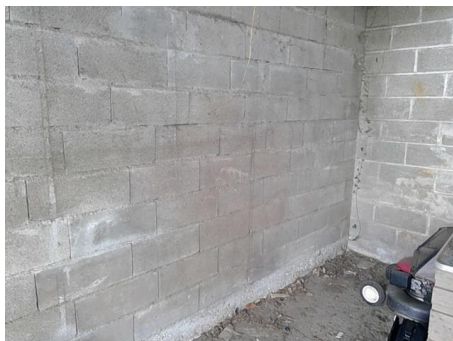
## PRELEVEMENT : TP11461265

Nom du client	Numéro de dossier	Localisation		
CHU de Poitiers	114612 CHU de Poitiers	RDC - JS/RC/X/ST/012 Mur - Toutes zones		
Nom de l'opérateur	Date de prélèvement	Matériau		
TAVEAU Philippe	24/12/2024	Parpaing et béton -		
Résultat amiante				
absence d'amiante				
DESCRIPTION DU PRELEVEMENT :				
Objet	Support	Taille		
béton		0 cm		
DETAIL DES COUCHES DU PRELEVEMENT :				
Référence Couche	PV analyse Amiante	Description visuelle	Epaisseur (cm)	Conclusion amiante
Fr1		Matériau beige en vrac hétérogène	0	Fibres d'amiante non détectées

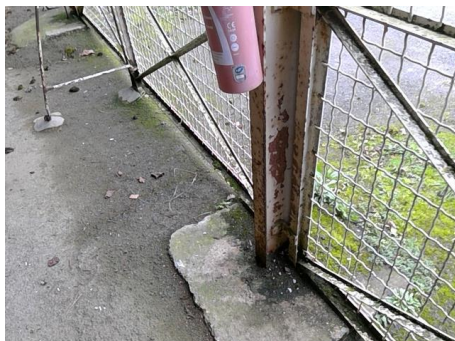
## PRELEVEMENT : TP11461266

Nom du client	Numéro de dossier	Localisation		
CHU de Poitiers	114612 CHU de Poitiers	RDC - JS/RC/X/ST/012 Charpente et poteau - Toutes zones		
Nom de l'opérateur	Date de prélèvement	Matériau		
TAVEAU Philippe	24/12/2024	Métal - Peinture		
Résultat amiante				
absence d'amiante				
DESCRIPTION DU PRELEVEMENT :				
Objet	Support	Taille		
Peinture		0 cm		
DETAIL DES COUCHES DU PRELEVEMENT :				
Référence Couche	PV analyse Amiante	Description visuelle	Epaisseur (cm)	Conclusion amiante
Fr1		Peintures multiples en vrac	0	Fibres d'amiante non détectées

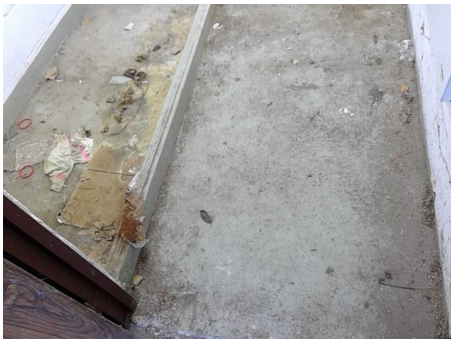
## PRELEVEMENT : TP11461267

Nom du client	Numéro de dossier	Localisation		
CHU de Poitiers	114612 CHU de Poitiers	RDC - JS/RC/X/ST/012 A Plancher - Sol		
Nom de l'opérateur	Date de prélèvement	Matériau		
TAVEAU Philippe	24/12/2024	Béton - Peinture		
Résultat amiante				
absence d'amiante				
DESCRIPTION DU PRELEVEMENT :				
Objet	Support	Taille		
Béton / Peinture		0 cm		
DETAIL DES COUCHES DU PRELEVEMENT :				
Référence Couche	PV analyse Amiante	Description visuelle	Epaisseur (cm)	Conclusion amiante
Fr1		Matériau noir non séparable + peinture non séparable + matériau compact gris hétérogène	0	Fibres d'amiante non détectées

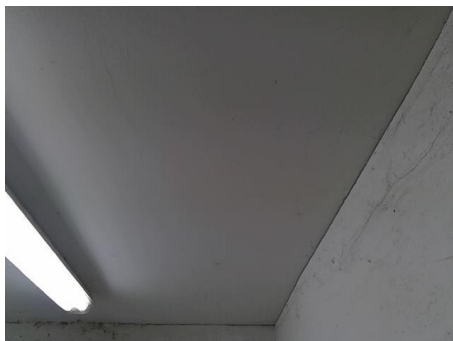
**PRELEVEMENT : TP11461268**

Nom du client		Numéro de dossier		Localisation	
CHU de Poitiers		114612 CHU de Poitiers		RDC - JS/RC/X/ST/012 A Plafond - Plafond	
Nom de l'opérateur		Date de prélèvement		Matériau	
TAVEAU Philippe		24/12/2024		Plâtre - Peinture	
Résultat amiante					
absence d'amiante					
DESCRIPTION DU PRELEVEMENT :					
Objet			Support		Taille
Placoplatre bande et plâtre / Peinture					0 cm
DETAIL DES COUCHES DU PRELEVEMENT :					
Référence Couche	PV analyse Amiante	Description visuelle		Epaisseur (cm)	Conclusion amiante
Fr1		Peinture non séparable + matériau plâtreux blanc non séparable + carton non séparable + matériau plâtreux blanc en vrac non séparable		0	Fibres d'amiante non détectées
