PÔLE TERRITORIAL DE FORMATION SUD-EST

MISSION DIAGNOSTIC STRUCTURE

Etude de la charpente de toiture zone Est
et du cloisonnement des sanitaires en R+2

Indice	Objet	Date	Visa
0	Première diffusion	15/04/24	JSE

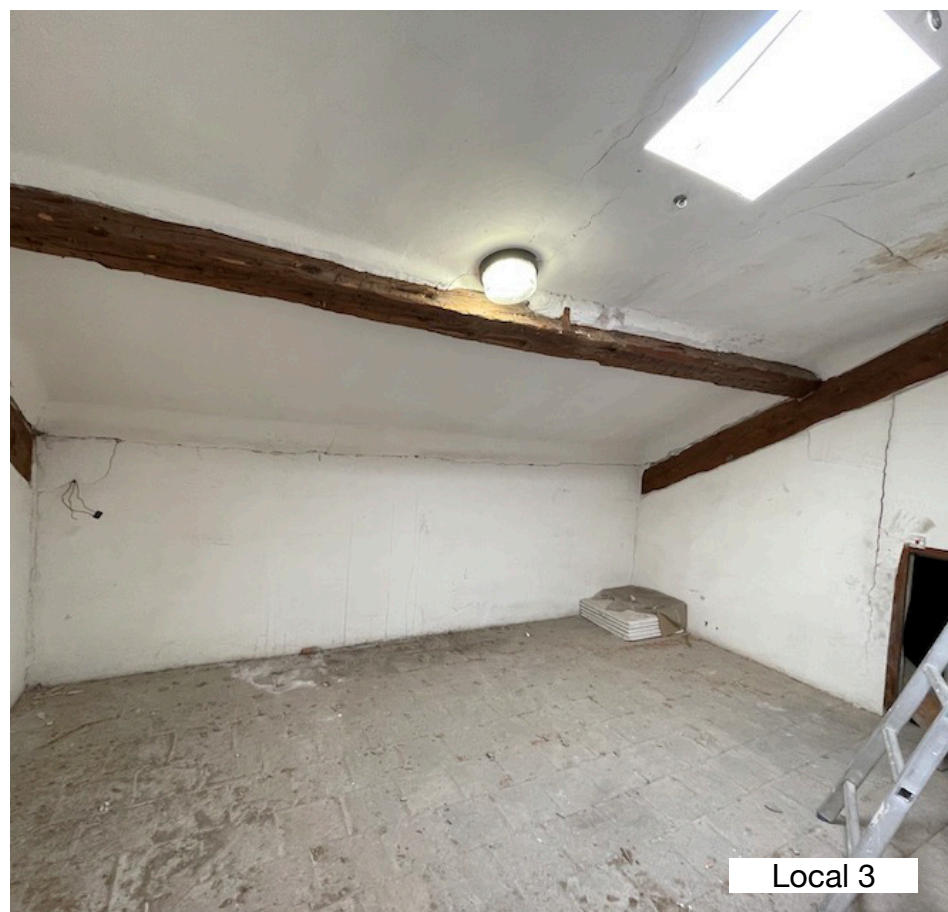
Local 3

Dans le local 3 une tabatière permet un accès à la couverture.

Nous avons pu relever une trace d'infiltration étendue, sur la gauche de la tabatière. Après examen du plâtre nous n'avons pas relevé d'humidité apparente récente dans le plâtre, malgré les pluies de la veille.

A moyen ou long terme, sur ce point nous préconisons la purge en profondeur du revêtement plâtre afin de procéder à une inspection des chevrons en bois dans cette zone. Les chevrons bien qu'étant des éléments de structure secondaire, supportent la couverture qui pourrait se déformer si ils se trouvent dégradés, formant des infiltrations dans le temps. Si aucune occupation n'est envisagé, laisser la charpente apparente permettra une inspection plus aisée des bois au fil des années.

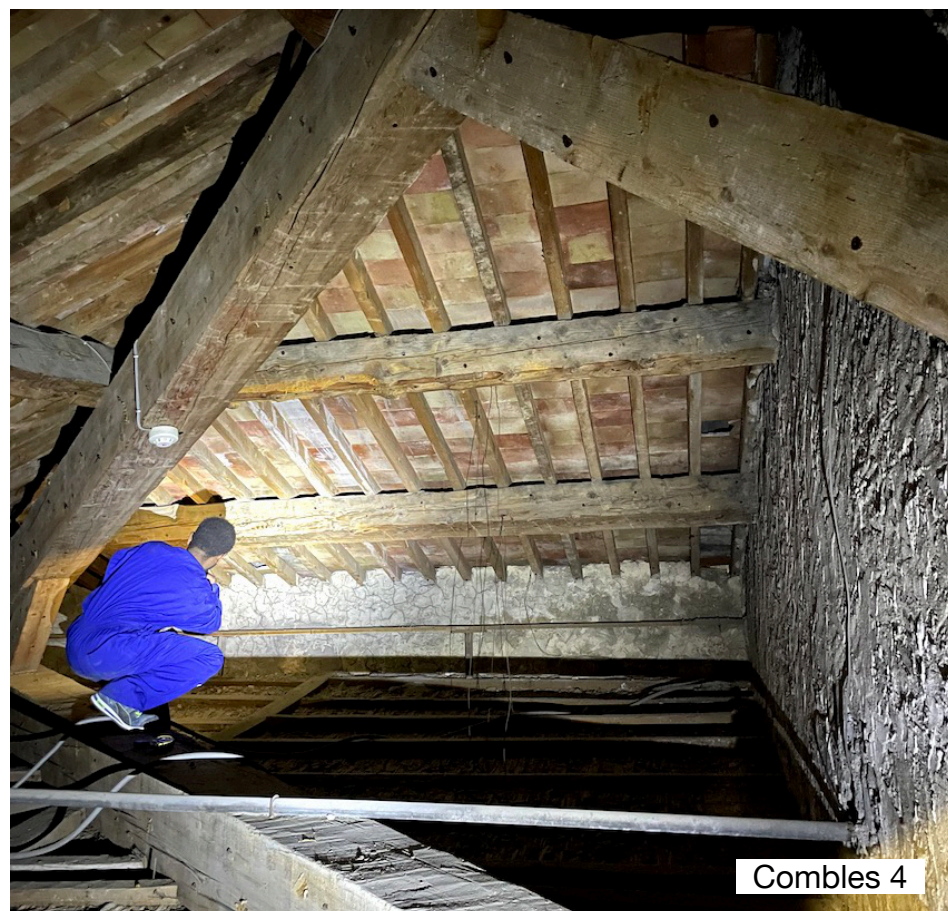
Comble 4

Notre attention s'est portée plus particulièrement sur les zones 4 à 6, à l'aplomb des zones d'infiltrations relevées en plafond du R+2. Les combles 6 ne présentent pas de singularité structurelle sur la charpente. D'autres constats seront fait plus en détails.

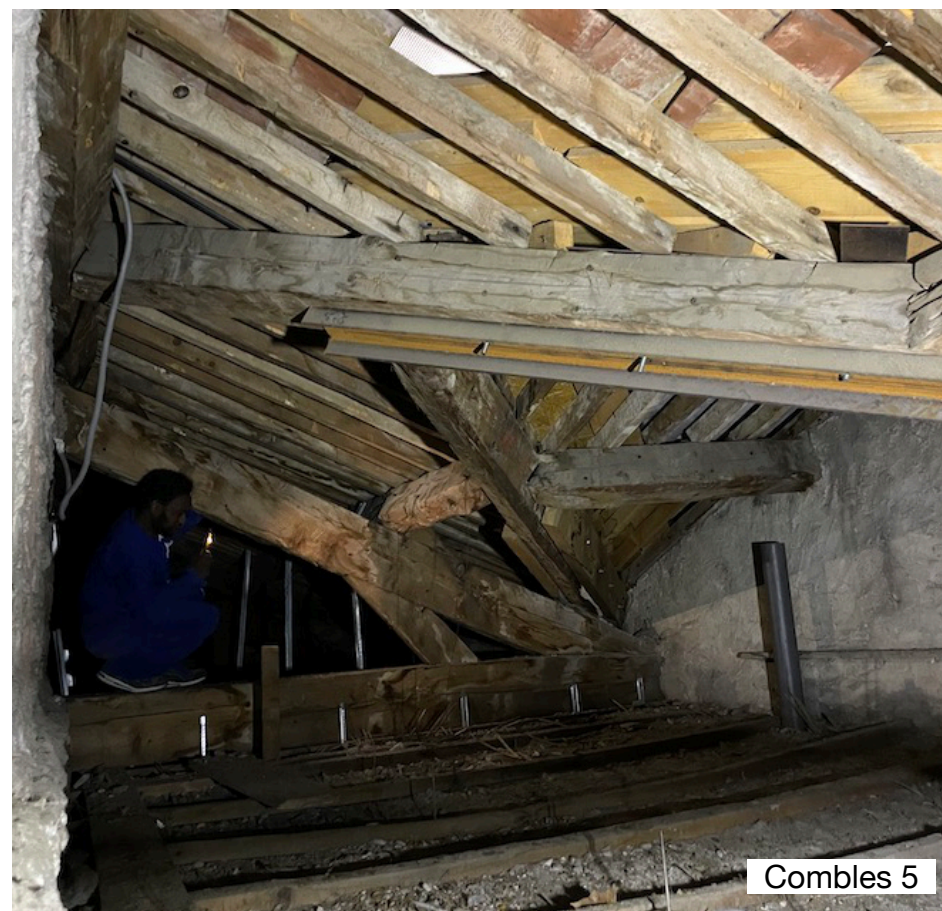
Comble 5

La zone la plus remarquable est la zone 5, où se trouve la lucarne en pignon. Cet ouvrage en toiture forme deux noues à la connexion des pentes de couverture des versants. Ce sont des points d'infiltration potentiels, et nous avons porté notre attention sur cet ouvrage.

- La disparition totale de l'appui de la demi-ferme F2 dans la maçonnerie du mur Est, qui a demandé une reprise en sous-oeuvre de l'entrait à l'aide d'un encoffrement métallique pour substituer le défaut d'appui
- Le moisage de la panne de noue à l'aide de deux profilés métalliques de type UPN maintenus par des tirefonds
- La reprise en sous-oeuvre de la même panne de noue par un UPN de plus petite section fixé sous l'arase inférieure
- Le moisage de la panne de noue Nord à l'aide de 2 pannes bois de section équivalente
- Le remplacement des planches d'origine en support du chéneau de noue
- La pose de plaques sous-tuiles ondulées pour assurer l'étanchéité de la couverture

Lors de notre inspection nous n'avons pas constaté de mise en défaut des dispositifs de confortement, qui même si ils ne relèvent pas tous d'une application exemplaire des règles de l'art ont permis la stabilité de la charpente. Il est entre autre regrettable que les profilés métalliques n'est pas subit un traitement contre la corrosion avant leur pose.

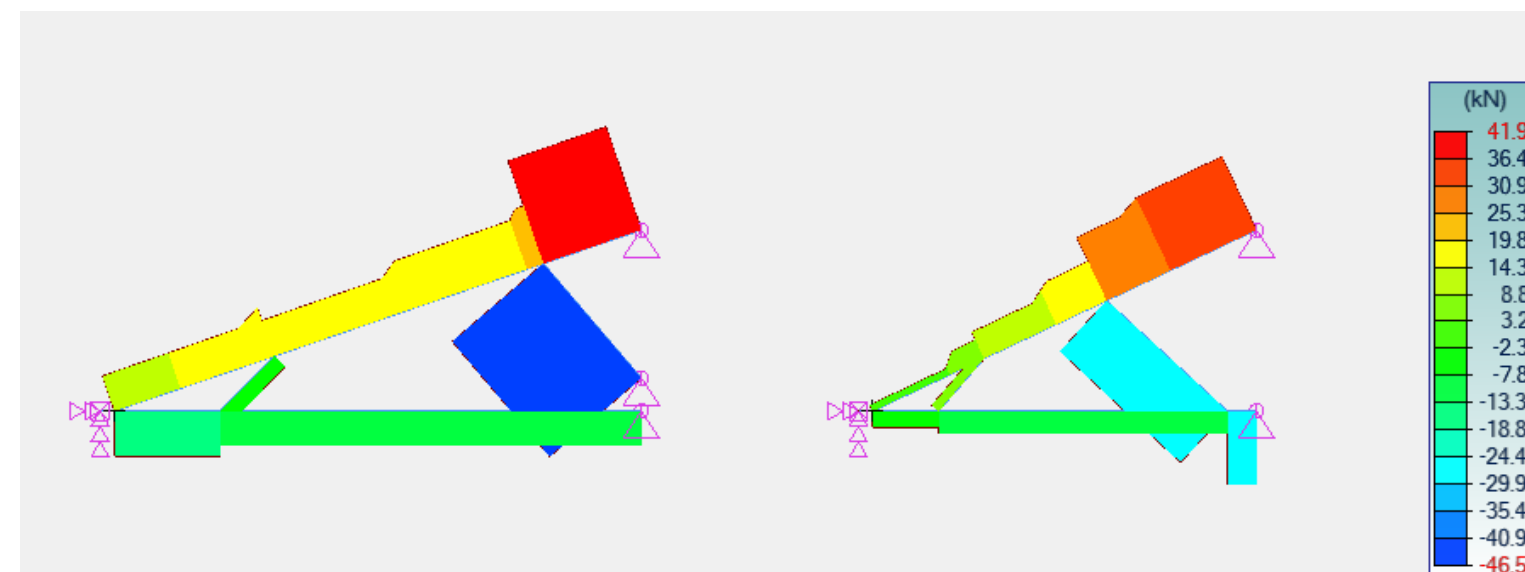
Efforts normaux dans les demi-fermes F1 et F2/F3 :

Les résultats au calcul ne révèlent pas d’instabilité dans les éléments étudiés.
Nous n’avons pas de remarques sur ce point.

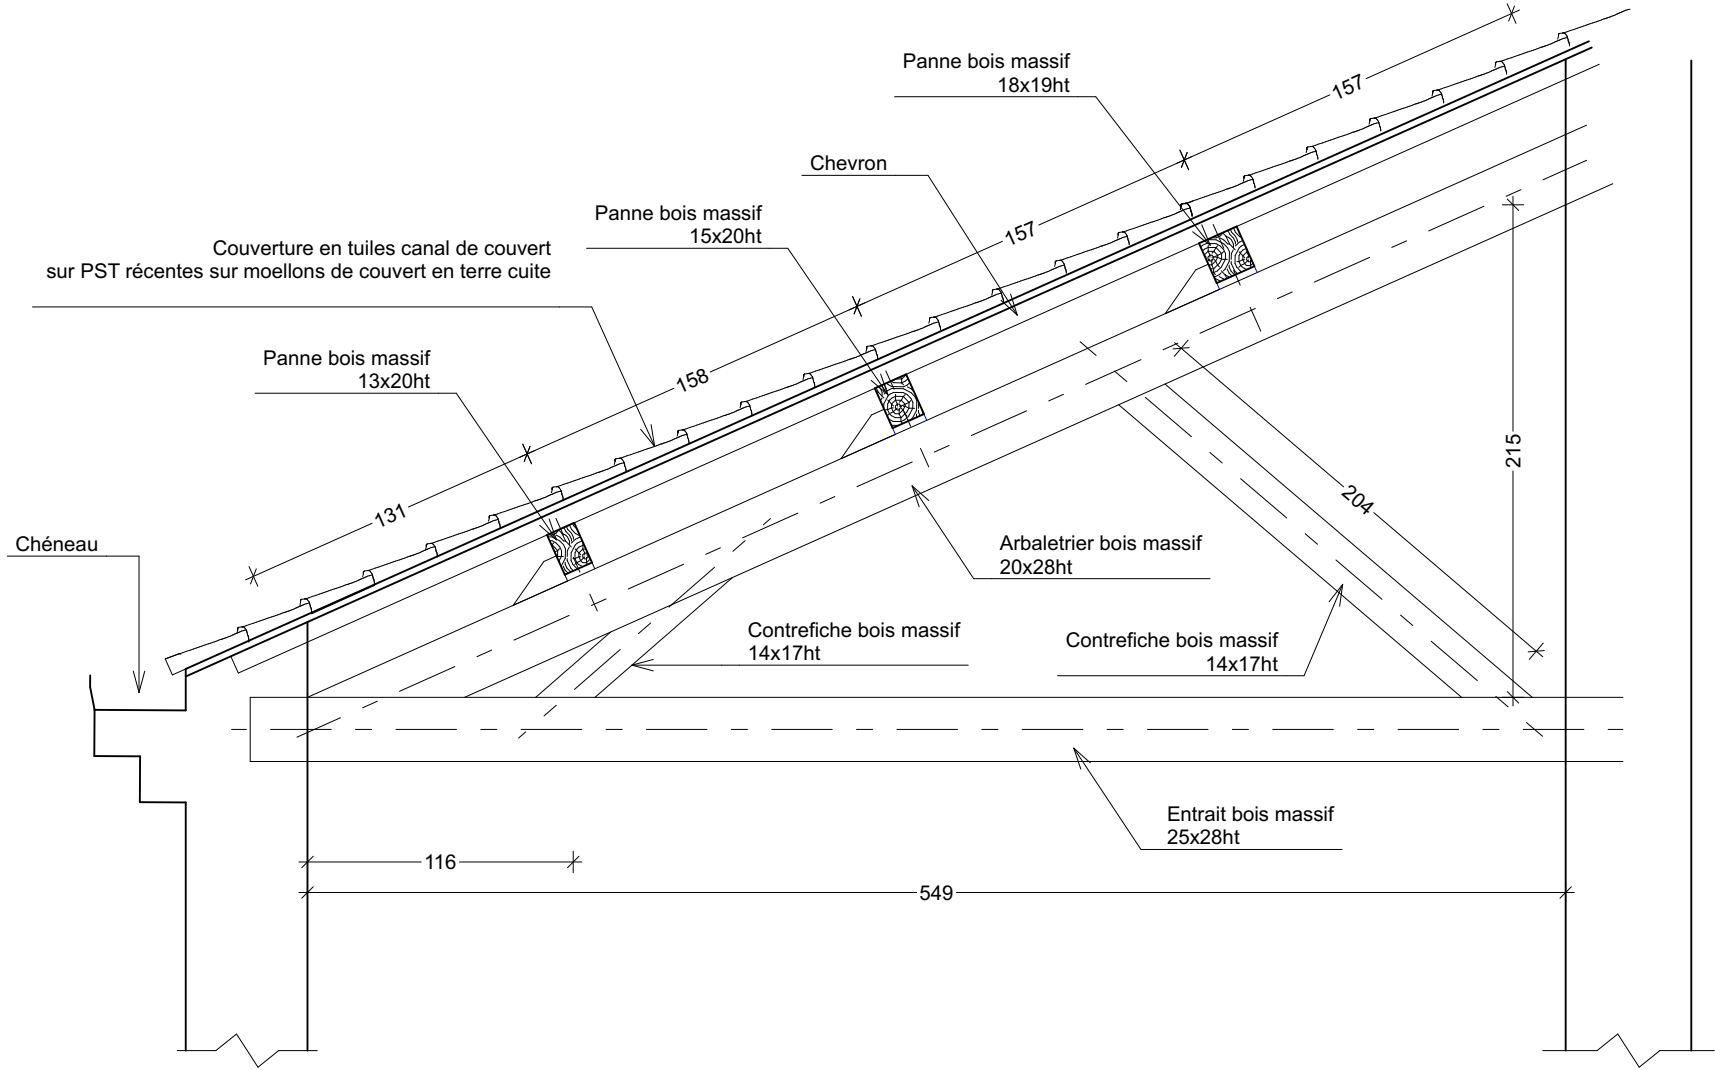
Demi-ferme F2

Pour illustrer l'état critique du pourrissement du bois, ci-contre la dégradation complète de l'appui de la demi-ferme F2 dans la maçonnerie du mur Est.
