PÔLE TERRITORIAL DE FORMATION SUD-EST

MISSION DIAGNOSTIC STRUCTURE

Visite complémentaire suite aux orages de septembre

Indice	Objet	Date	Visa
0	Première diffusion	26/09/24	JSE

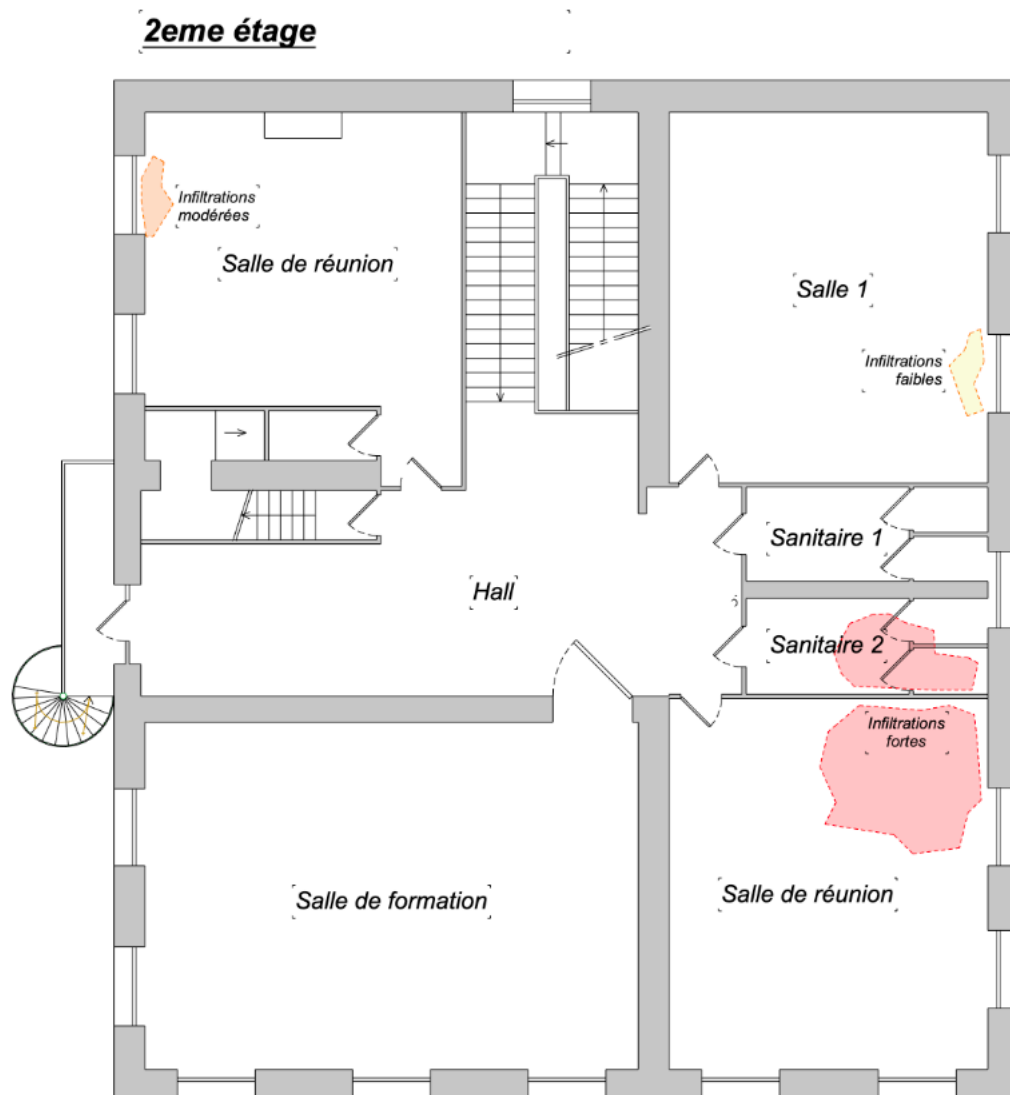
Lors de la visite dans les étages, nous avons pu constater des zones de faux plafonds démolis par les infiltrations dans la zone Est, mais plus particulièrement au Sud-Est.

Les désordres ont atteint le 2ème étage mais également le 1^{er} étage, sur une zone plus importante en raison de l'accumulation de l'eau sur le plancher bas du 2eme étage qui s'est infiltrée jusqu'au niveau du refend Sud. A cette occasion les planchers ont été gorgés d'eau et présente encore un fort taux d'humidité.

Au 2ème étage, l'essentiel des infiltrations se situe à l'Est, avec une infiltration faible au Nord Est (salle 1), plus marquée en combles. Il s'agit d'une ancienne infiltration dont la réparation en couverture présente encore des faiblesses.

Lors de ces fortes infiltrations, les planchers des étages inférieurs ont été largement baignés. Nous recommandons que le bâtiment soit ventilé en journée, et afin d'accélérer l'assèchement des bois de structure du plancher, l'emploi de déshumidificateurs est fortement recommandé. Les anciens faux-plafonds devront être largement percés afin de faciliter l'évacuation de l'humidité résiduelle dans les zones affectées.

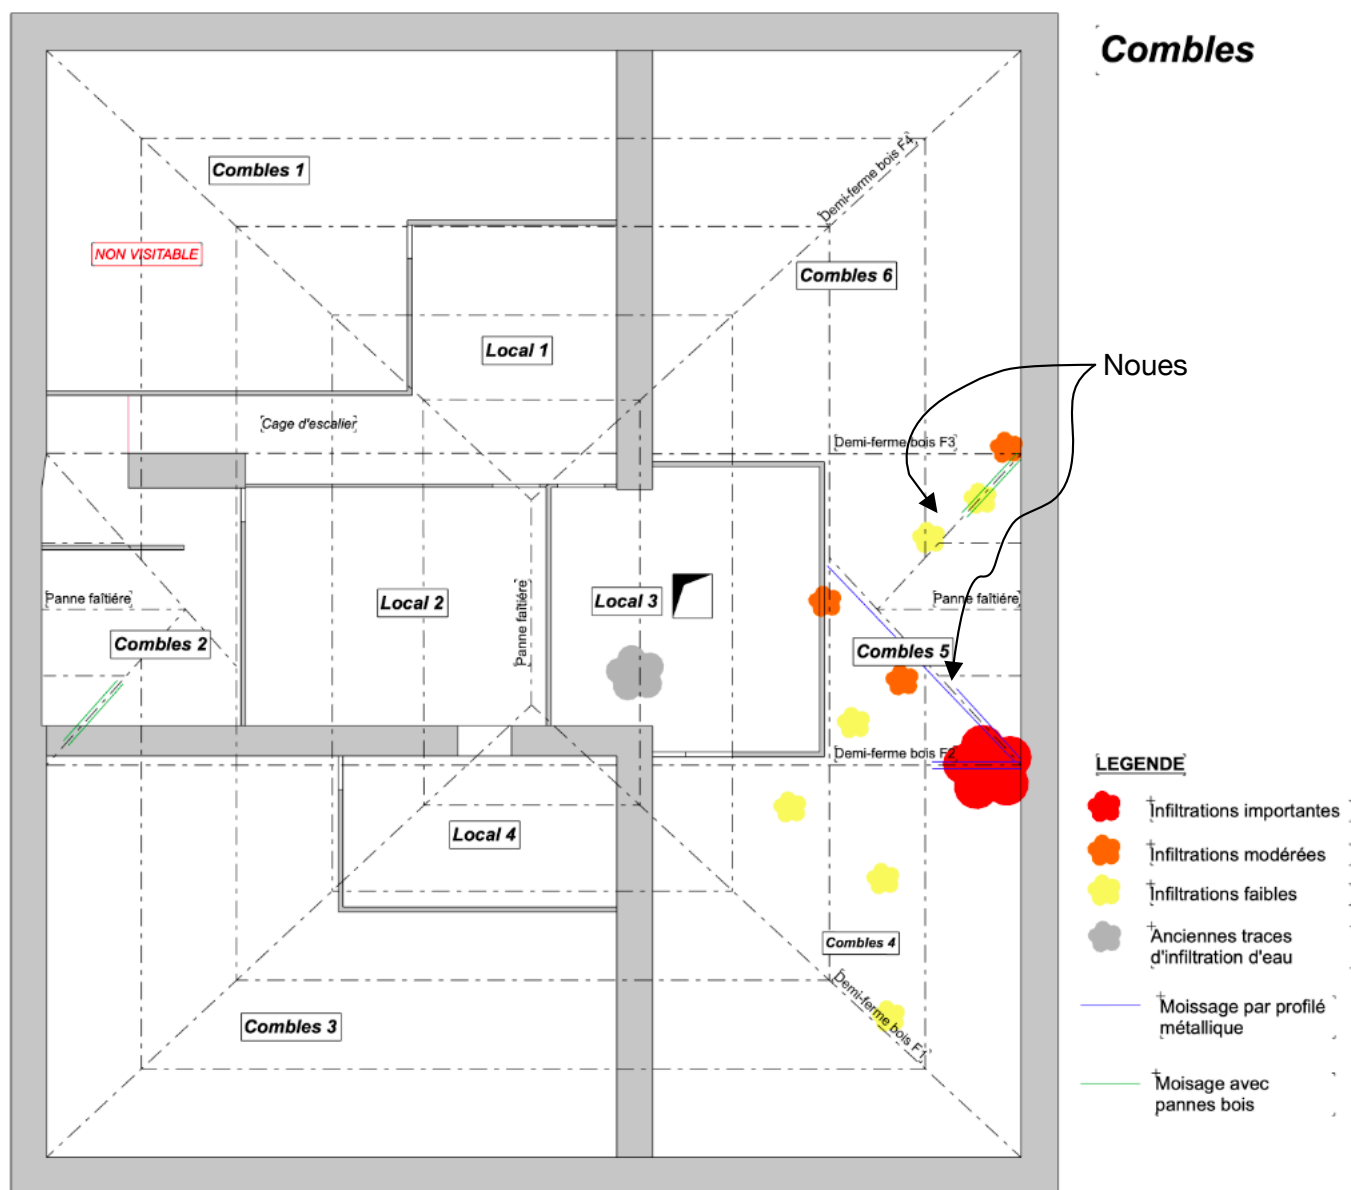
Lors de la visite dans les combles, nous avons pu constater des traces d'infiltrations faibles, pouvant venir de défaut des plaques sous-tuiles de la couverture (fissures, perçage servant à la pose, recouvrement insuffisant,...) et marquées lors de gros orages.

La zone la plus marquante est celle de la lucarne en pignon présente en toiture sur le versant Est. Comme nous l'avons décrit cette ouvrage comporte 2 noues à la connexion des versants de couverture. Il est évident au regard de l'exploration faite que l'essentiel de l'eau de pluie a pénétré le bâtiment par les noues.

Au regard des constats récents, et à la lumière du diagnostic réalisé en Avril 2024, nous préconisons la réfection totale des noues et des versants contiguës. Cette opération demandant la dépose partielle de la couverture, nous proposons la révision du confortement de la 1/2 ferme F2, très dégradée par les infiltrations à répétition. A cette occasion, tous les bois de cette zone de charpente seront investigués afin d'être remplacés ou renforcés.
