PÔLE TERRITORIAL DE FORMATION SUD-EST

MISSION DIAGNOSTIC STRUCTURE

Etude des planchers du R+1 et du R+2
dans les zones inondées

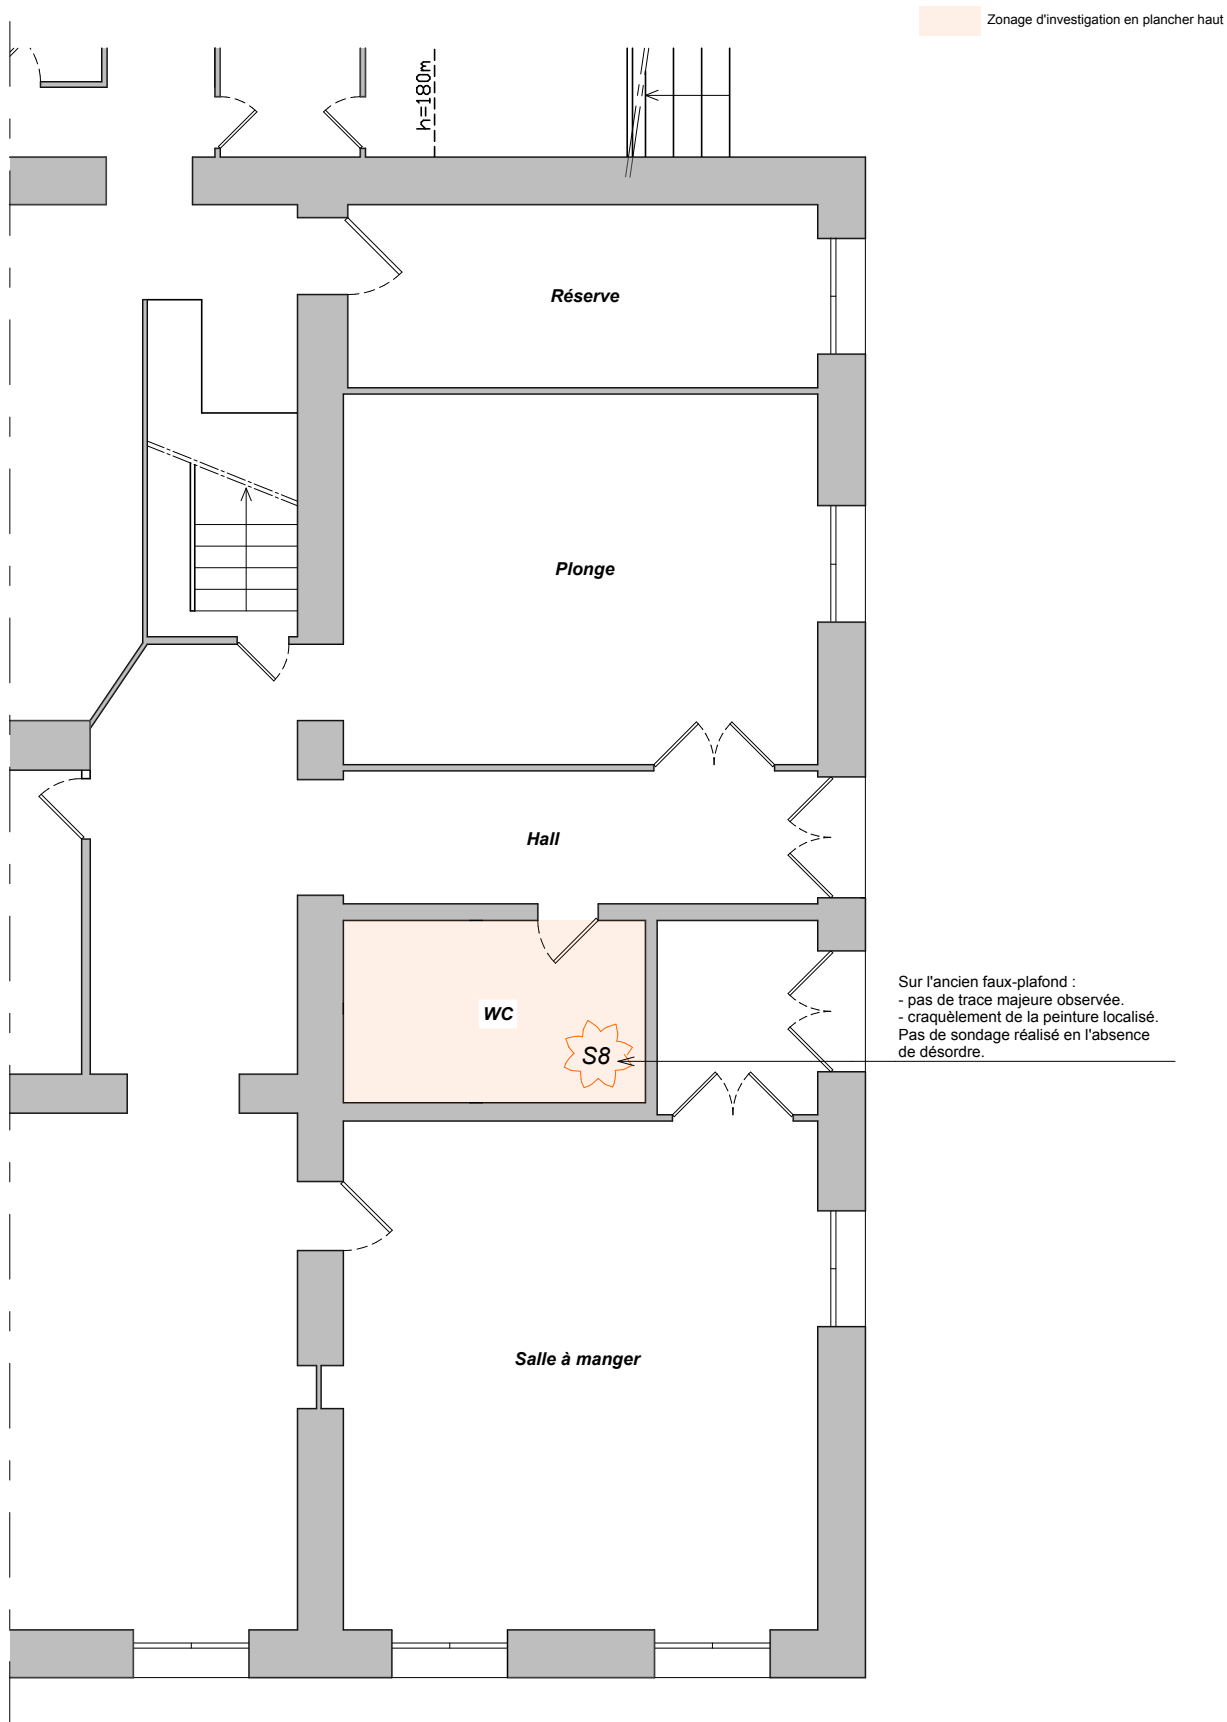
Plancher haut du RDC

Le plancher haut du RDC ne présente des traces d'infiltrations que dans le WC, à l'aplomb des infiltrations constatées en toiture. Nous n'avons pas mené d'investigation approfondi, tant les stigmates ne révèle pas de pathologie marquante.

La peinture sur l'ancien faux-plafond se décolle très localement dans l'angle Sud-Est. Pas de trace marquées d'infiltration à ce niveau.

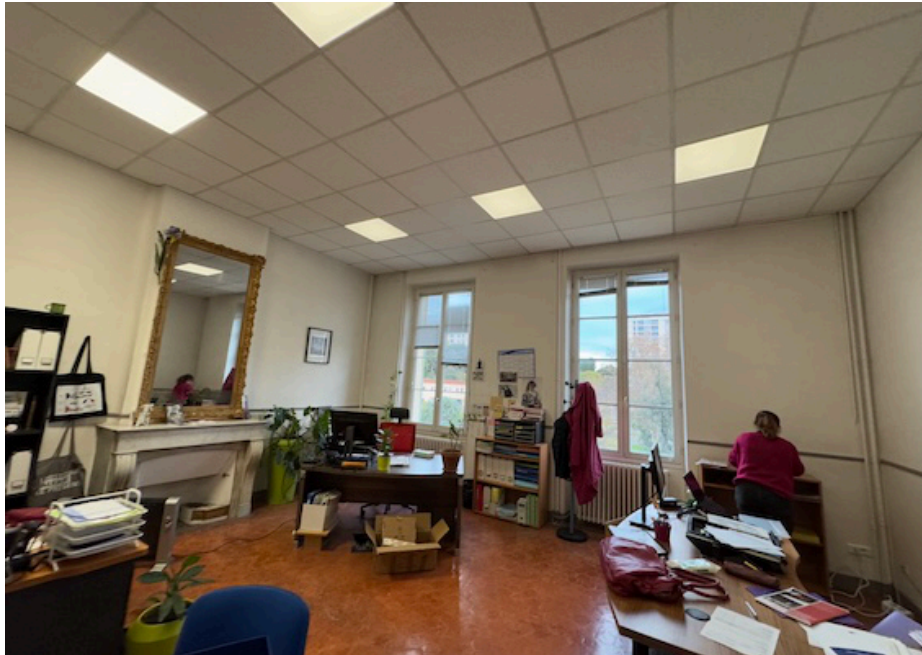
Bureau de fondateur

La zone Nord-Est est plus épargnée, les anciens faux-plafond de la salle appelée « bureau de fondateur » présent des décollements de peinture pour l'essentiel, et des traces localisées d'infiltrations dans des zones fissurées, comme le montre les photos. Ici pas de dégât important apparent.

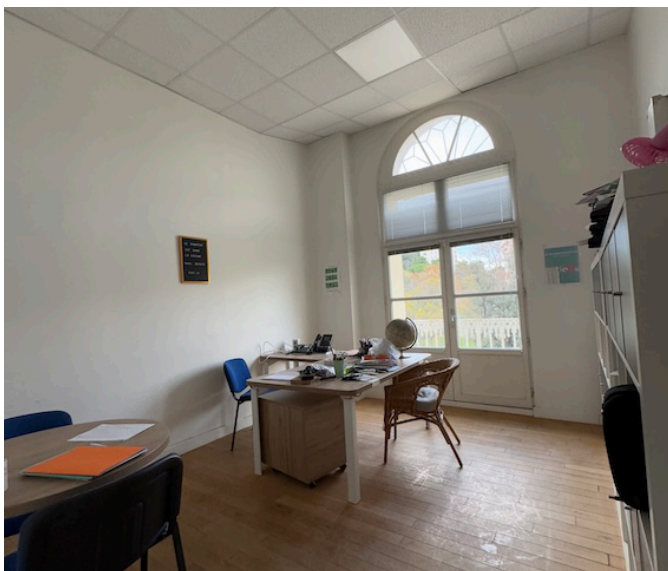
Bureau de direction

Le bureau de direction est à l'aplomb des WC du R+2, dans lesquelles une grande quantité d'eau a ruisselé depuis les combles. Ici aussi les faux-plafonds acoustiques dégradés ont été remplacés, il n'y a donc aucunes traces apparentes.

L'exploration des anciens faux-plafonds révèle une dégradation avancée et généralisée de la peinture et du plâtre. De la fissuration est visible, et par endroit une « couche » de plâtre plus contemporaine que celle du faux-plafond d'origine est absente (photo S7). Au travers du sondage fait en S7, il est très difficile d'accéder au vide entre poutres tant la quantité de matériaux est importante. Les gravas sont divers et renferment des débris de cannisses, des plastiques, de la briques cassées, entre autres. Lors de l'exploration un moellon de pierre est tombé depuis ce qui semble être une gaine de réseaux du R+2 avec une telle intensité qu'une dalle acoustique s'est brisée. Ce phénomène fait apparaître un risque potentiel de chute de nouveaux matériaux. On constate ici aussi la présence d'un profilé métallique à l'appui d'une poutre en mur de façade Est.

- L'inspection du plancher par le R+1, depuis le bureau de direction, soulève des questions quant à la modification antérieure d'une partie de la structure du plancher bois. Nous avons pu constater le remplacement de la chape de ravaillage du sol du R+2, ainsi que la présence de nombreux gravats sur les faux-plafonds les plus anciens. Ces constats, mis en rapport avec la fissuration présente sur le cloisonnement des sanitaires du R+2, marquent un seuil de vigilance. Dans un rapport précédent nous n'avions pas constaté d'évolution récente de ces fissures, mais compte tenu du contexte présent et des découvertes, nous recommandons des moyens d'exploration plus poussés. Dans un premier temps, si les sanitaires 1 du R+2 peuvent rester accessibles, nous recommandons que les sanitaires 2 et que le bureau de direction restent inoccupés, compte tenu d'un risque de chutes de matériaux à l'image de ce qui a pu se produire lors de notre inspection. En premier lieu, il est nécessaire de mener des recherches d'archives quant aux travaux constatés sur ce plancher afin d'éclairer la suite des opérations. Avant la réintégration du bureau, il sera nécessaire de purger l'accumulation des gravats en plafond, ainsi que ceux qui pourraient être présents dans une éventuelle gaine de réseaux en arrière des sanitaires du R+2. Il est donc préconisé la dépose totale des anciens faux-plafonds du bureau de direction, à étendre jusqu'à une partie du hall. La dépose de l'ancien faux-plafond de ce bureau qui apparaît très dégradé permettra l'inspection minutieuse des bois dans cette zone particulièrement marquées par des infiltrations à répétition. Les appuis de poutres dans les maçonneries seront inspectés systématiquement afin de déceler un éventuel phénomène de pourrissement ou une infestation du bois. L'inspection de l'enfustage permettra de déceler des planches défailantes qui seraient à remplacer ou à renforcer.

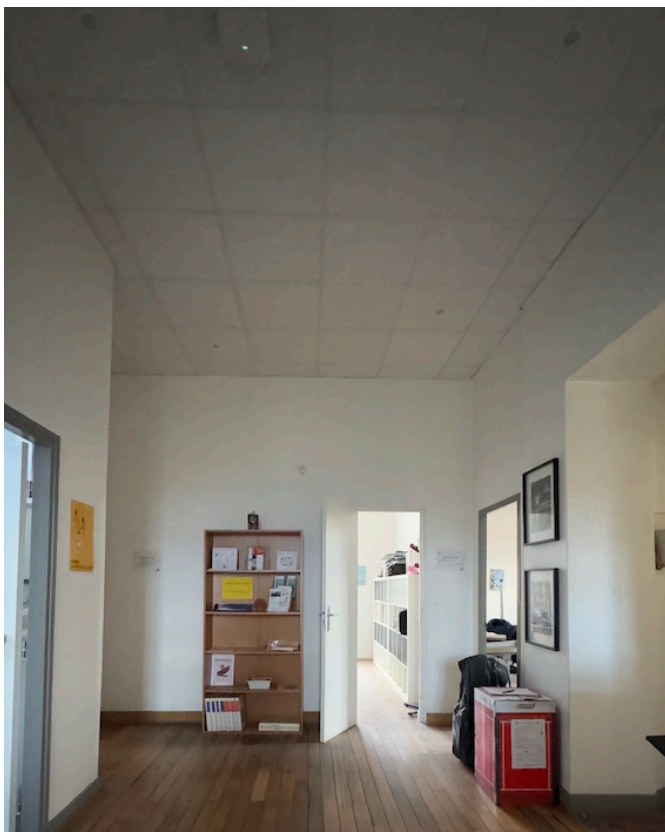
Hall Est

Dans la continuité de l'exploration des salles principales à l'aplomb des infiltrations en toiture, nous avons inspecté les faux-plafonds. Depuis le point d'observation S3, on constate la présence de matériaux sur les dalles acoustiques, preuve de « mouvements » du plancher supérieur. L'examen fait depuis le sondage en S4, au travers de l'ancien faux-plafond, révèle une grande quantité de débris de plâtre pour l'essentiel. Il s'agit du plâtre de la sous-face des enfustages qui s'est décroché.

Ce phénomène peut-être la conséquence de travaux en R+2, comme nous l'avons soulevé en introduction. Il est à noter que le cloisonnement des WC surplombant cette zone est fissuré. Dans le rapport initial nous n'avions pas constaté de fait marquant preuve d'un mouvement de plancher dans cette zone. Nous y reviendrons dans les conclusions.

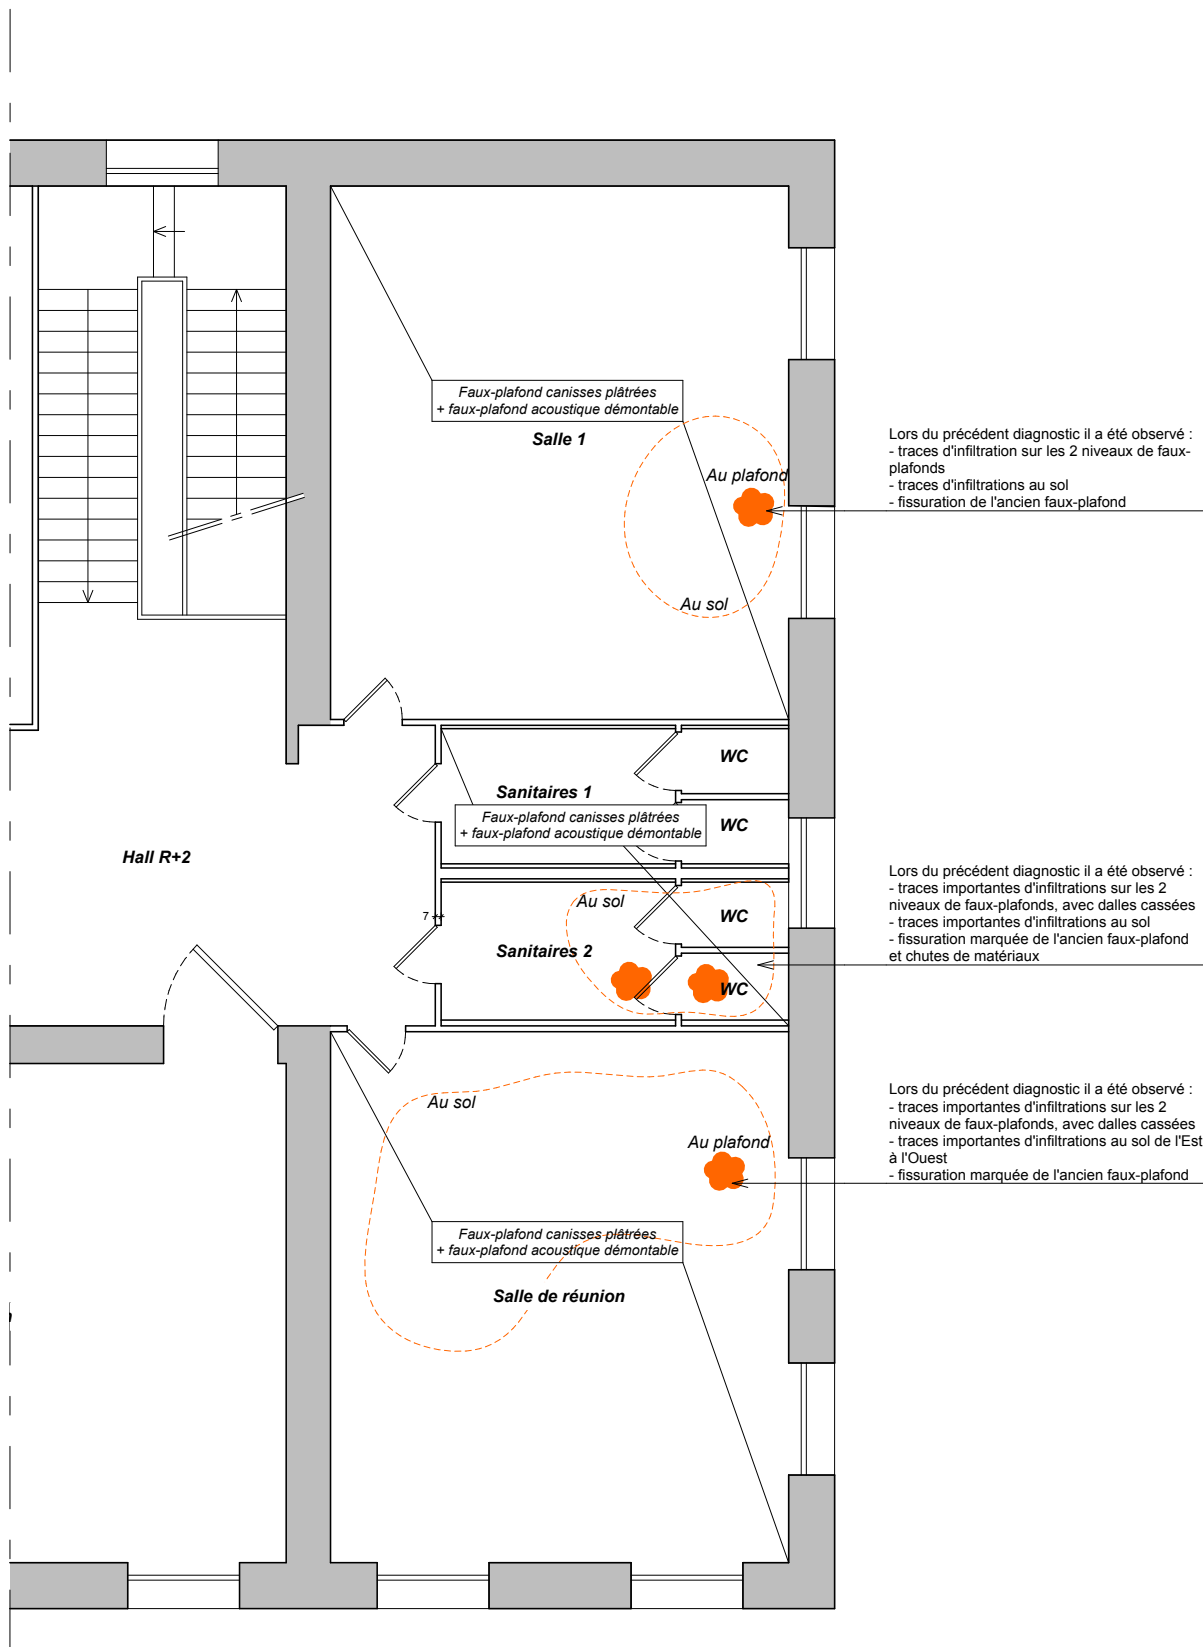
Plancher haut du R+2

En plancher haut du 2ème étage, on trouve deux typologies, en périphérie les combles non-accessibles, et au centre des espaces suffisamment haut pour être aménagés, qui servait à la l'origine à héberger les domestiques des propriétaires de la bastide. Aujourd'hui ces espaces sont vides, sans affectation. Lors de nos investigations précédentes nous avons pu faire l'inventaire des pathologies visibles dans la zone Est de la charpente, résultat d'infiltrations répétées (cf rapport « Etude de la charpente de toiture zone Est et du cloisonnement des sanitaires en R+2 » du 15 avril 2024).
