Rapport de mission de repérage des matériaux et produits contenant de l'amiante avant réalisation de travaux

Numéro de rapport	DISP LILLE 35085 17.06.24 A
Propriétaire	DISP LILLE
Donneur d'ordre	DISP LILLE
Adresse de l'immeuble	Maison d'Arrêt de Valenciennes 75 rue Lomprez 59300 VALENCIENNES
Bâtiment ou installation	Bâtiment QSL
Date de la commande	17/06/2024
La ou le(s) date(s) d'exécution du repérage	17/06/2024
Date d'émission du rapport de repérage	04/07/2024
Référence du programme de travaux défini par le donneur d'ordre

Dénomination :	Maison d'Arrêt de Valenciennes
Adresse complète :	75 rue Lomprez 59300 VALENCIENNES
Référence Cadastre :	NC

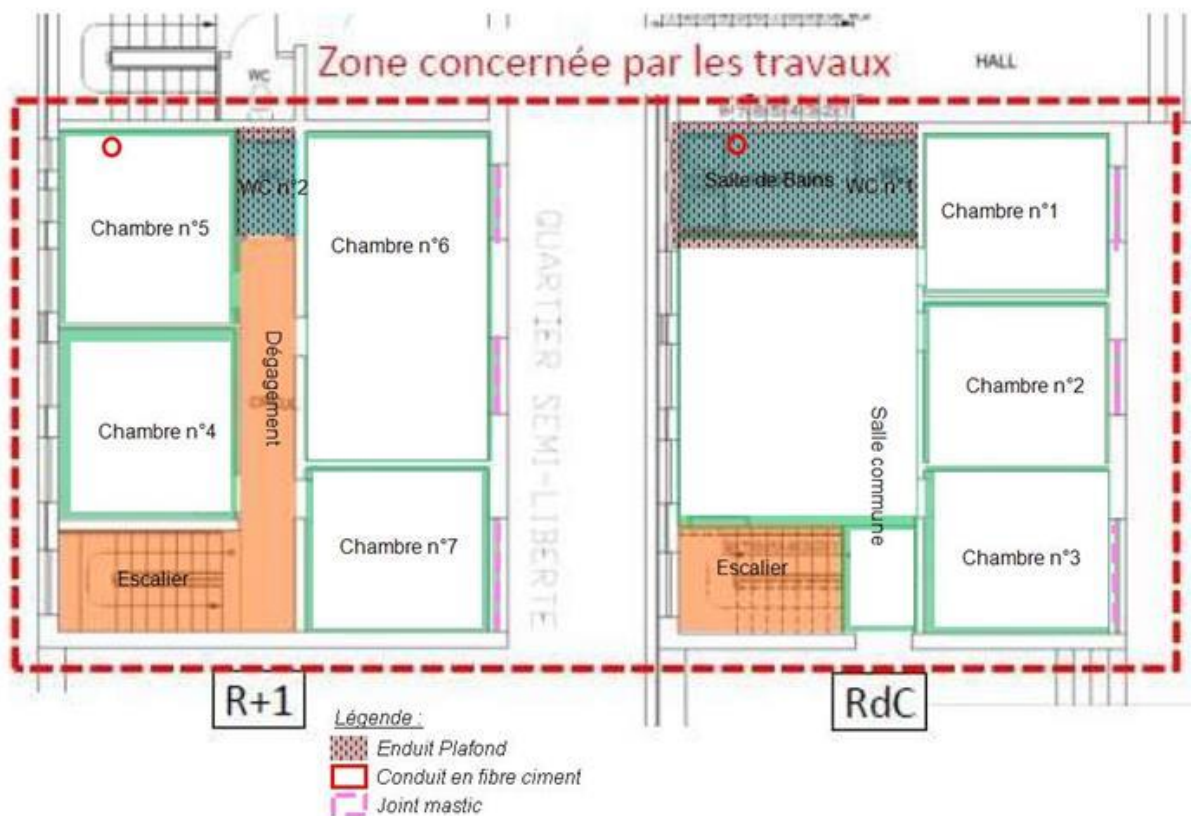
PLANCHE DE REPERAGE USUEL				Adresse de l'immeuble : Maison d'Arrêt de Valenciennes 75 rue Lomprez 59300 VALENCIENNES
N° dossier :	DISP LILLE 35085 17.06.24			
N° planche :	2/2	Version :	0	
Type :		Croquis		Bâtiment – Niveau : Localisation des MPCA
Origine du plan :		Cabinet de diagnostics

Référence (Sondage)	Matériaux ou produits	N° du local	Localisation	Etage	Référence (ZPSO)
S005	Fibre ciment	1	Salle de Bains	RDC	Z002
S001	Enduit				Z001
S002	Enduit	2	WC n°1	RDC	Z001
S004	Fibre ciment	10	Chambre n°5	1er	Z002
S003	Enduit	11	WC n°2	1er	Z001
S041	Mastic	14	Exterieur	RDC
