Numéro d'affaire : 2023P74

Rapport de diagnostic structure

Fosse Explosifs Fontevraud TE01

Secrétariat général pour l'administration (SGA) / Antenne de Fontevraud

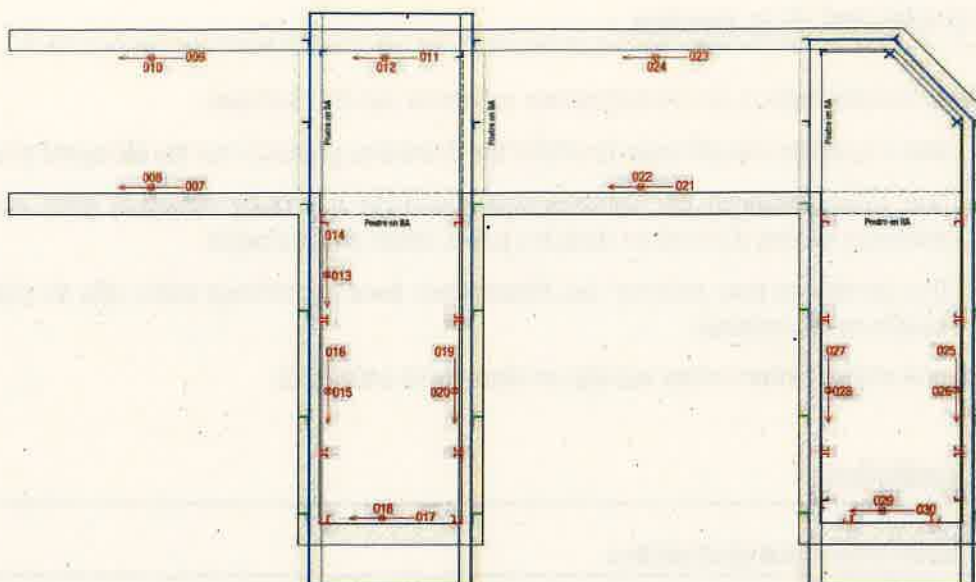
Figure 4: Localisation des traces Géoradar

Au vu de la densité du ferrailage rencontré en peau, il est possible que la zone tendue des voiles se situe côté intérieur, les voiles travaillant de profilé métallique à profilé métallique. A contrario des voiles de soutènement classiques, présentant leur zone tendue côté « terres retenues ».

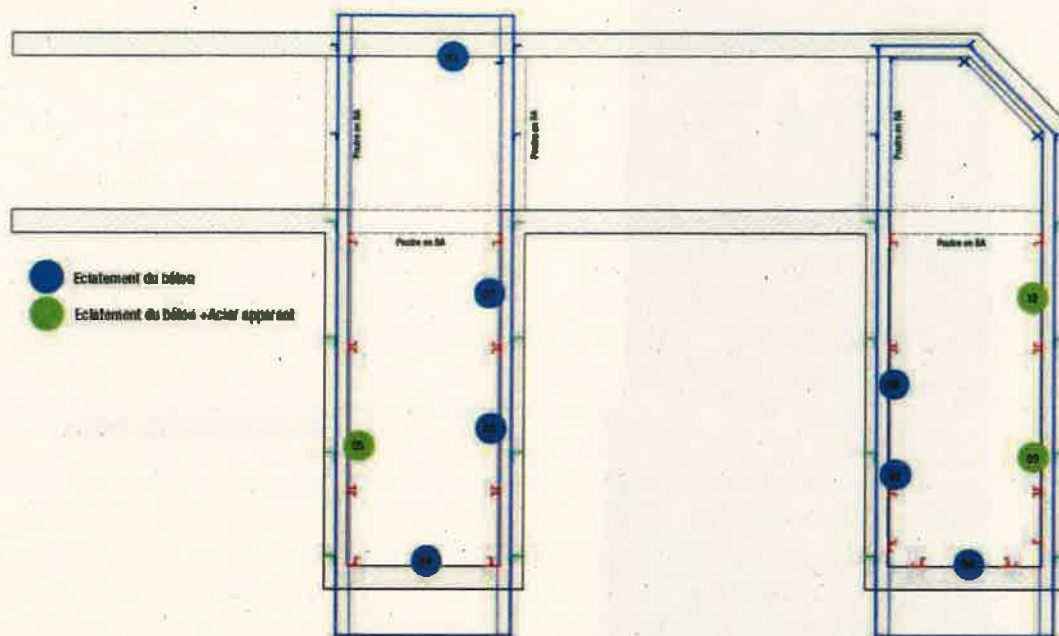
Figure 6: Localisation des désordres sur la face des voiles

L'inspection visuelle réalisée vise à mettre en lumière l'état de santé de la structure. Chacun des désordres est numéroté et repéré sur le plan ci-dessous. Le tableau qui suit ses plans décrit chacun des désordres observés.

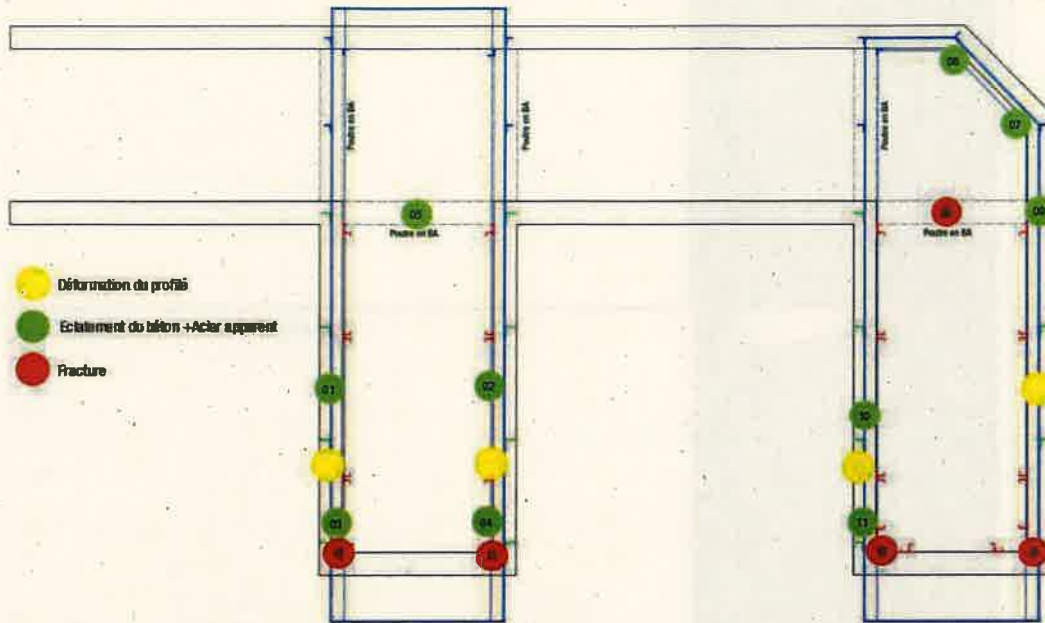
Figure 7: Localisation des désordres

Lors de l'inspection visuelle, nous avons remarqué que l'ensemble des profilés métalliques étaient corrodés.

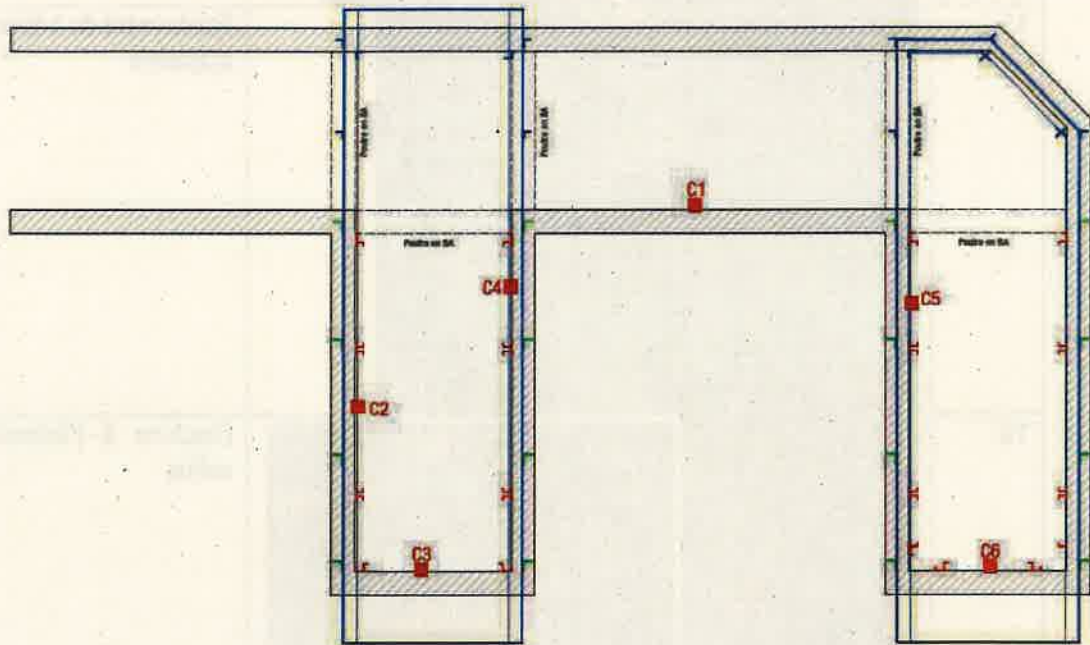
Figure 8: Implantation des carottages

Six (06) carottes ont été prélevées dans les éléments de la structure, dont :

- 5 dans les voiles endommagés (C2-C3-C4-C5-C6)
- 1 dans le voile sain (C1)

A noter qu'aucune différence majeure n'a été repérée entre le carottage en zone saine (C1) et les carottages en zones dégradées (C2 à C6)

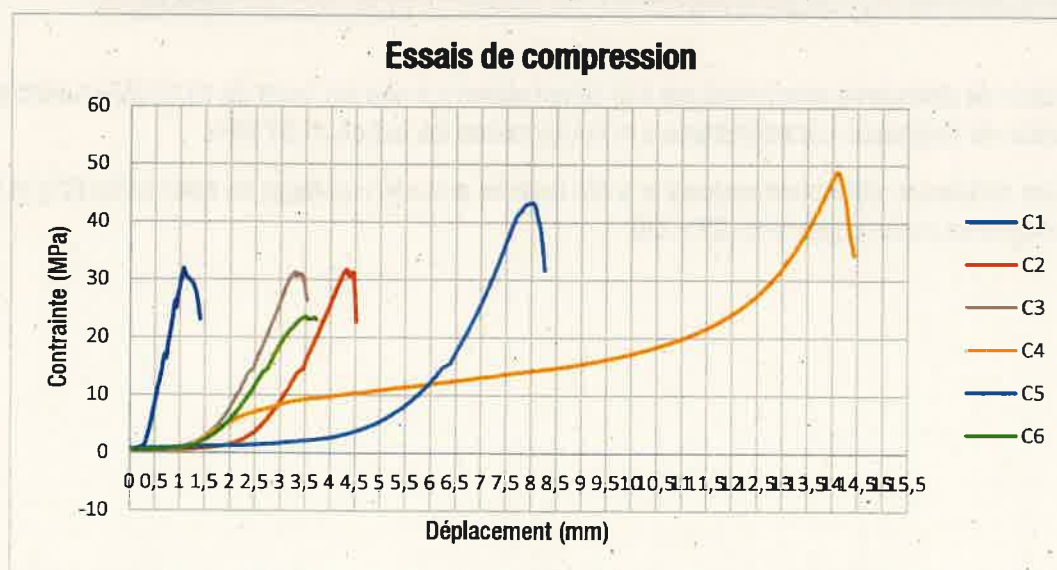
Les courbes de comportement sont fournies sur le graphe ci-dessous, où la résistance à la compression varie de 23 à 48 MPa.

La résistance moyenne du béton de ces éléments éprouvettes est de 37,55 MPa.

Carotte	Diamètre (mm)	Hauteur (mm)	Poids (g)	Elancement	Densité (kg/m³)	Résistance apparente f_c (MPa)	K1	k2	Résistance sur site $f_{c,ls}$ (MPa)	Moyenne $f_{cm,ls}$ (MPa)	Coeff. de variation
C1	74	121	1220	1,64	2344	31,92	1,14	0,93	34,03	37,55	21,5%
C2	74	156	1500	2,11	2236	31,80	1,14	1,02	36,99		
C3	74	134	1370	1,81	2377	31,27	1,14	0,97	34,46		
C4	74	113	1140	1,53	2346	48,85	1,11	0,91	49,54		
C5	74	111	1160	1,50	2430	43,39	1,11	0,91	43,77		
C6	74	141	1470	1,91	2424	23,63	1,14	0,98	26,50		
Moyenne					2359,5	35,1			37,5		
Ecart-type					70,96	9,22			8,08		
Coefficient de Variation					3,0%	26,2%			21,5%

A noter que, selon la norme NF EN 13791/CN (octobre 2021), le calcul de la résistance in situ n'est possible qu'avec un nombre d'échantillons minimal de 8 carottes, pour une zone d'essai « non petite ». Néanmoins, en suivant la philosophie de la norme, les résultats sont les suivants :

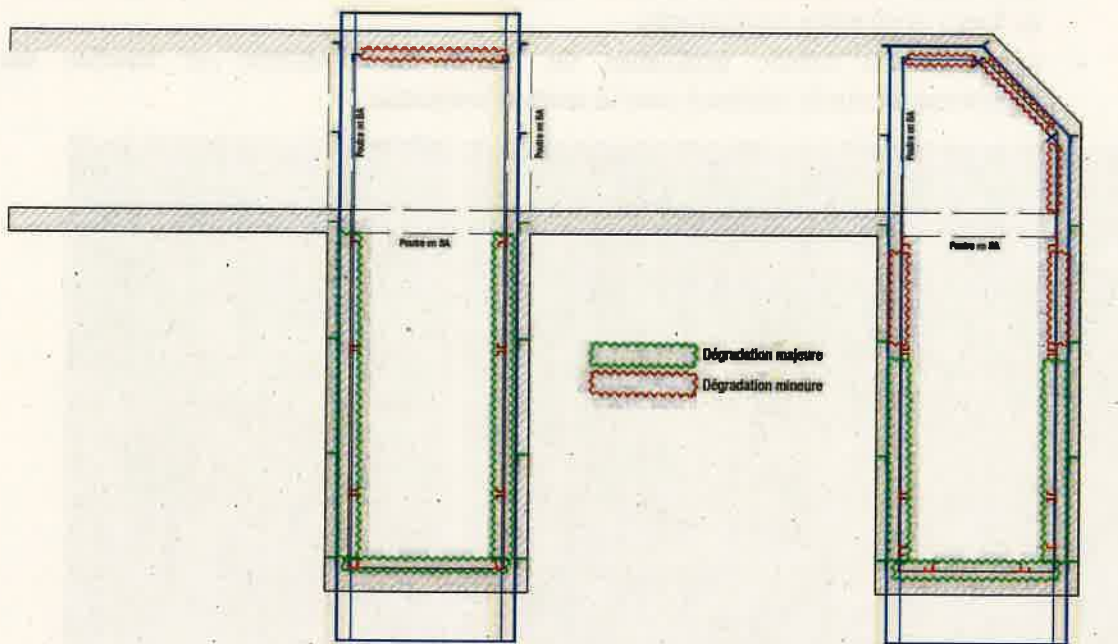
Figure 9: Répartition des zones d'arrachement sur voile

Le plan ci-dessous illustre la répartition des zones de dégradation du voile.

Reconstitution partielle de béton dégradé sur une profondeur peu importante ou une surface peu étendue :

- Préparation de la zone : utilisation d'un marteau piqueur ou un burin pour retirer le béton endommagé autour de la zone éclatée et créer une surface propre et solide pour la réparation.
- Nettoyage de l'acier corrodé : nettoyage de l'acier à l'aide d'une brosse métallique ou d'une meuleuse pour enlever la rouille
- Préparation de la surface : humidification de la zone à réparer afin d'empêcher le béton de trop absorber la nouvelle réparation et application d'un apprêt d'adhérence sur la surface de l'acier et du béton environnants.
- Réparation du béton : application du mortier de réparation en fonction des recommandations du fabricant dans la zone endommagée.

Au vu la forte dégradation de certains voiles, l'hydrodémolition associé à l'application de béton projeté semble être la méthode la plus appropriée.

- Hydrodémolition des zones de béton pulvérulent
- Préparation du béton projeté
- Traitement des aciers corrodés : application d'un inhibiteur de corrosion sur les aciers corrodés
- Mise en place d'armatures de renfort : c'est-à-dire intégration d'armatures supplémentaires dans les zones où une diminution de la section d'armature serait repérée
- Projection du béton à haute pression afin qu'il adhère au mieux à la surface endommagée
- Finition : lissage et de finition manuelle pur obtenir une surface uniforme et esthétique
- Curing : application d'une solution de cure ou la couverture de la zone réparée pour éviter le dessèchement trop rapide.
- Inspection et évaluation : il est important de procéder à une inspection pour s'assurer que la réparation a été effectuée correctement.

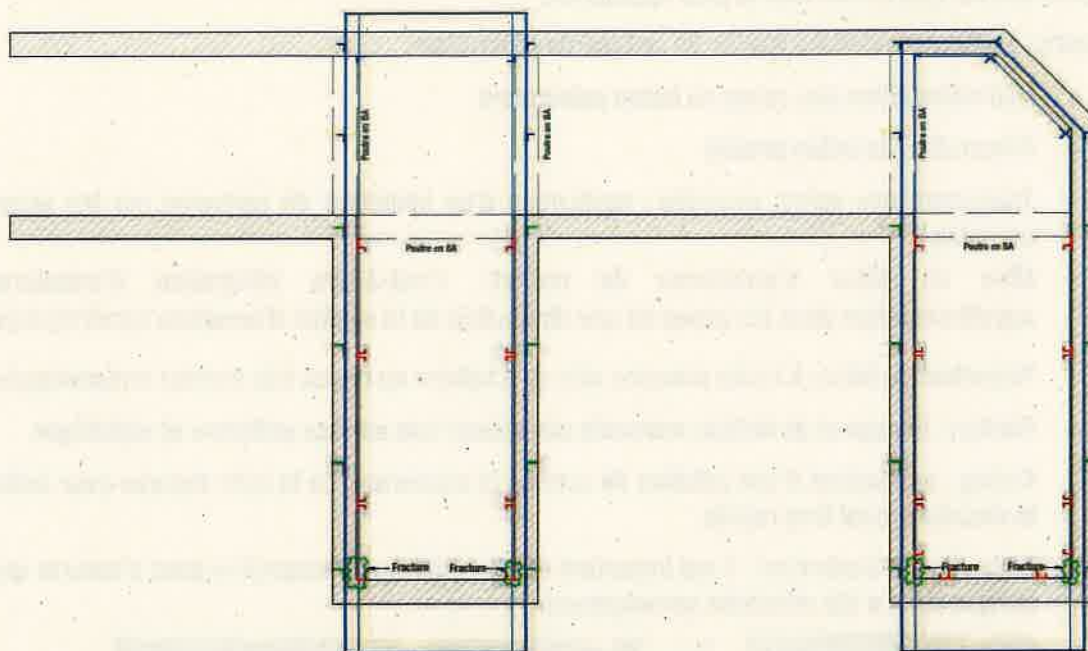
Figure 10: Implantation des fractures

Le plan ci-dessous illustre la localisation des fractures au droit des intersections de voiles.

Injection de l'ensemble des fractures au droit de l'intersection des voiles. Étant donné que la fissure présente une ouverture importante, il est nécessaire de procéder à son injection plutôt qu'à son calfeutrage, dans le but de restaurer l'intégrité structurelle du voile et d'assurer une uniformité. Cette approche contribuera également à prévenir la corrosion des armatures. Pour ce faire, la fissure sera traitée et comblée à l'aide d'un coulis de ciment de qualité R1 ou R2 conformément à la norme EN 1504, bien que l'utilisation de résine puisse également être envisagée.

Les étapes générales de la technique d'injection des fissures sont les suivantes :

- Enlèvement de tout matériau lâche, la poussière, l'eau et d'autres contaminants à l'intérieur de la fissure en utilisant des brosses métalliques, de compresseurs d'air, ou d'autres outils appropriés.

- Installation de dispositifs d'ancrage : installation des dispositifs d'ancrage le long de la fissure pour empêcher l'écoulement du matériau d'injection et garantir un renforcement adéquat.

- Choix du matériau d'injection : le plus couramment utilisé est une résine époxy ou un ciment de polymères.
- Surveillance : pendant le processus d'injection, il est important de surveiller la fissure pour s'assurer que le matériau remplit correctement la fissure et ne crée pas de bulles d'air ou de vides.

- Inspection finale : après la préparation, une inspection finale est effectuée pour s'assurer que la fissure a été correctement réparée et que la structure est renforcée de manière adéquate.
