Rapport de mission de repérage des matériaux et produits contenant de l'amiante avant réalisation de travaux

Bâtiment 049
Quartier Aboville
86000 POITIERS

Date du rapport : 27/07/2020

2006CCETO65743-049

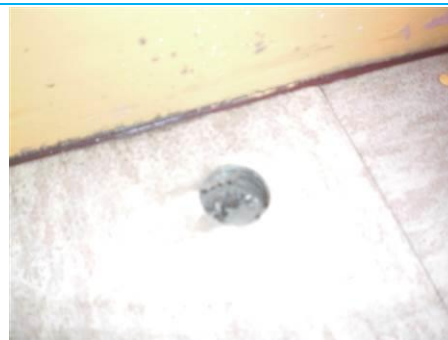
Matériaux : ZPSO-S02
Prélèvement : P002; P039
Description : Dalle de sol verte, colle noire et ragréage sous sol souple
Localisation : RdC - 037; RdC - 039; RdC - 040; R1 - 029
Résultat : Présence d'amiante
Quantité : 60ml

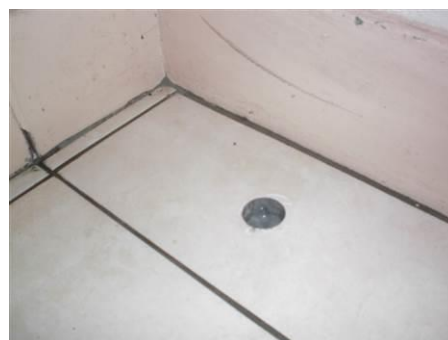
Matériaux : ZPSO-S03
Prélèvement : P003
Description : Colle de carrelage 30*30 crème sur restes suspectés de colle noire
Localisation : RdC - 015
Résultat : Absence d'amiante
Quantité : ml

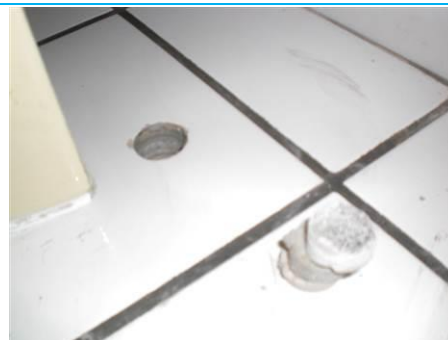
Matériaux : ZPSO-S06
 Prélèvement : P005; P010
 Description : Colle de carrelage blanc 20*20
 Localisation : RdC - 034; RdC - 010; RdC - 003; RdC - 009; RdC - 033
 Résultat : Absence d'amiante
 Quantité :

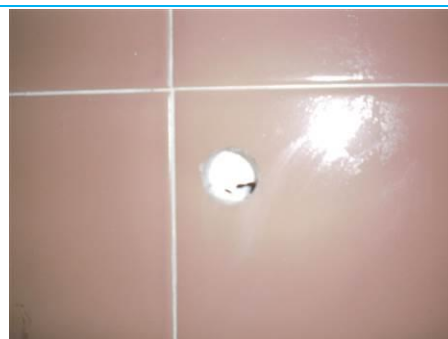
Matériaux : ZPSO-F01
 Prélèvement : P007
 Description : Colle de faïence 20*20 marron
 Localisation : RdC - 034; RdC - 010
 Résultat : Absence d'amiante
 Quantité :

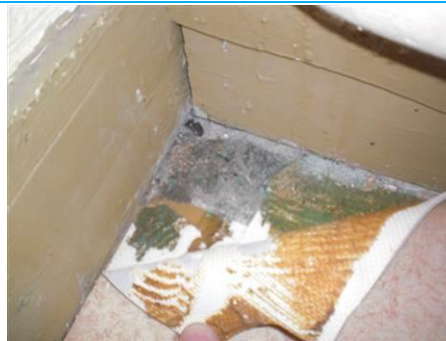
Matériaux : ZPSO-S08
Prélèvement : P012; P009
Description : Dalle de sol verte, colle noire et ragréage sous dalle souple 30*30
Localisation : RdC - 036; RdC - 036b
Résultat : Présence d'amiante
Quantité : 4

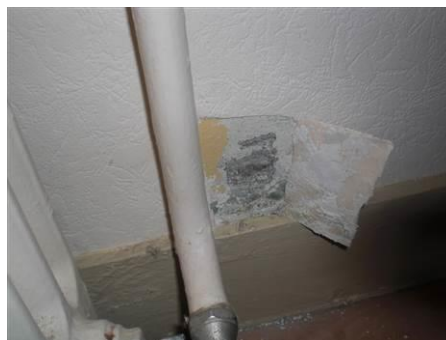
Matériaux : ZPSO-M02
Prélèvement : P045; P052; P041
Description : Enduit ciment murs périmétriques
Localisation : RdC - 037; RdC - 011; RdC - 034; RdC - 010; RdC - 007; RdC - 006; RdC - 003; RdC - 001; RdC - 004a; RdC - 004b; RdC - 005; RdC - 008; RdC - 009; RdC - 033; RdC - 012; RdC - 013; RdC - 013b; RdC - 039; RdC - 039b; RdC - 018; RdC - 019; RdC - 022; RdC - 023; RdC - 026; RdC - 030; RdC - 027; RdC - 028; RdC - 029; RdC - 025; RdC - 024; RdC - 021; RdC - 020; RdC - 032; RdC - 017; RdC - 040; RdC - 015; RdC - 041; RdC - 014; RdC - 042
Résultat : Absence d'amiante
Quantité :

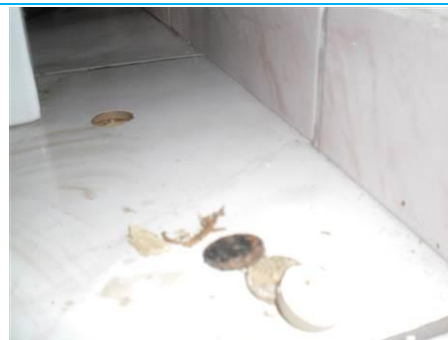
Matériaux : ZPSO-S11
 Prélèvement : P019
 Description : Dalle de sol et colle noire sous carrelage 32*32 et sol souple
 Localisation : RdC - 013b
 Résultat : Présence d'amiante
 Quantité : 8,5

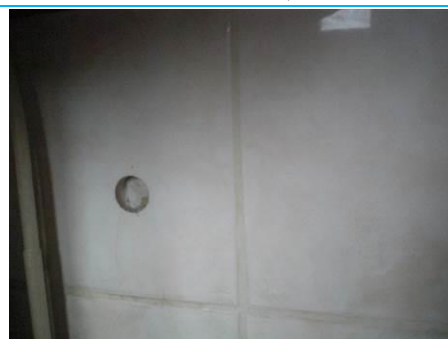
Matériaux : ZPSO-F05
 Prélèvement : P020
 Description : Colle de faïence 15*22 rosé
 Localisation : RdC - 013b
 Résultat : Absence d'amiante
 Quantité :

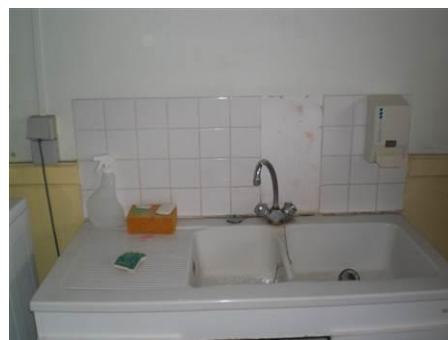
Matériaux : ZPSO-F10
Prélèvement : P031
Description : Colle de faïence 10*10 blanche
Localisation : RdC - 028
Résultat : Présence d'amiante
Quantité : 0,5

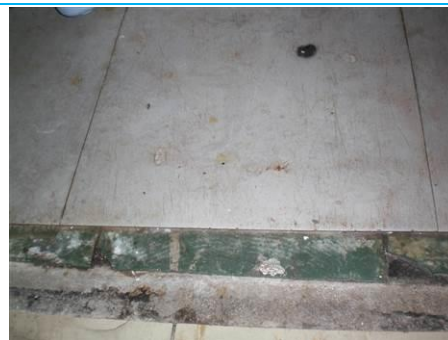
Matériaux : ZPSO-S19
Prélèvement : P033
Description : Dalle de sol 22*22 verte et colle noire (amiantées) sous dalle de sol 30*30 blanche et colle jaune (non amiantées)
Localisation : RdC - 029
Résultat : Présence d'amiante
Quantité : 1

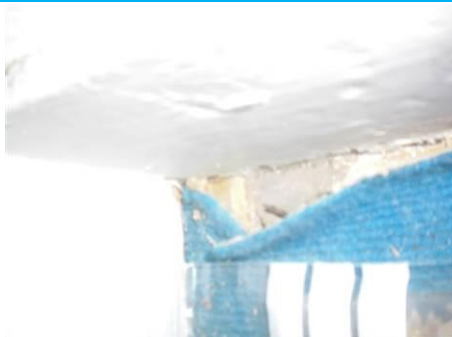
Matériaux : ZPSO-S15
Prélèvement : P025; P034
Description : Dalle de sol 30*30 crème et colle noire
Localisation : RdC - 039b; RdC - 023; RdC - 027; RdC - 029; RdC - 024
Résultat : Présence d'amiante
Quantité : 64

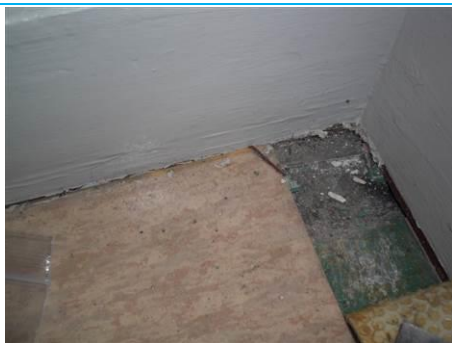
Matériaux : ZPSO-S24

Résultat : Présence d'amiante

Quantité : 63m2

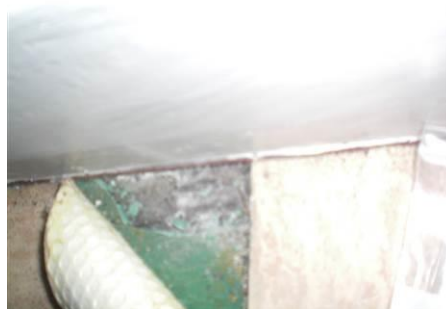
Matériaux : ZPSO-S24

Résultat : Présence d'amiante

Quantité : 63m2

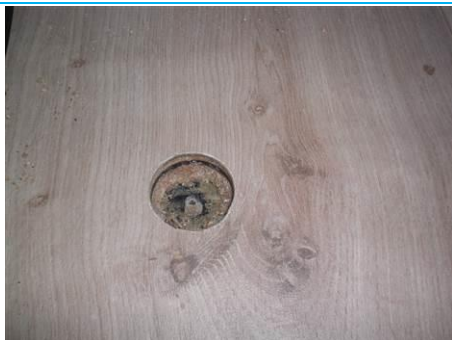
Matériaux : ZPSO-S25

Résultat : Présence d'amiante

Quantité : 200m2

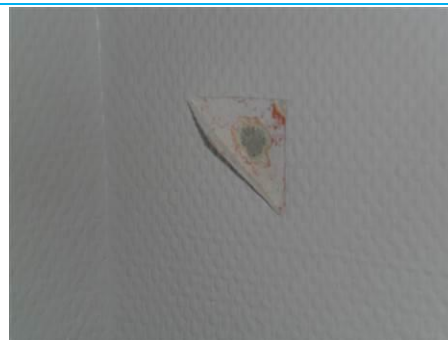
Matériaux : ZPSO-M09
Prélèvement : P086; P091; P061
Description : Enduit ciment murs périmétriques
Localisation : R1 - 028; R1 - 035; R1 - 014; R1 - 011; R1 - 039; R1 - 010; R1 - 007; R1 - 006; R1 - 038; R1 - 003; R1 - 002; R1 - 001; R1 - 004; R1 - 037; R1 - 005; R1 - 008; R1 - 009a; R1 - 012; R1 - 013; R1 - 013b; R1 - 015; R1 - 017; R1 - 018a; R1 - 020; R1 - 022; R1 - 024; R1 - 033; R1 - 026; R1 - 027; R1 - 032a; R1 - 023; R1 - 021; R1 - 019a; R1 - 019b; R1 - 019c; R1 - 016; R1 - 030
Résultat : Absence d'amiante
Quantité :

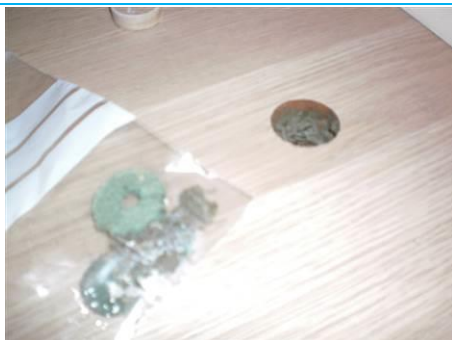
Matériaux : ZPSO-S26

Résultat : Présence d'amiante

Quantité : 28

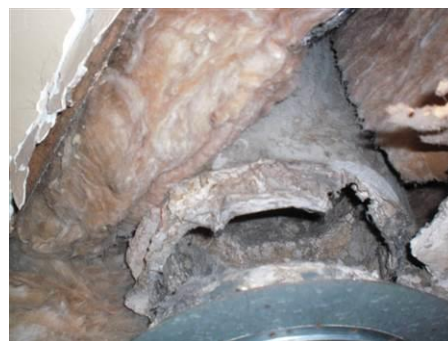
Matériaux : ZPSO-C01
Prélèvement : P064

Description : Conduit de ventilation en fibres-ciment
Localisation : R1 - 014
Résultat : Présence d'amiante
Quantité : 2m2

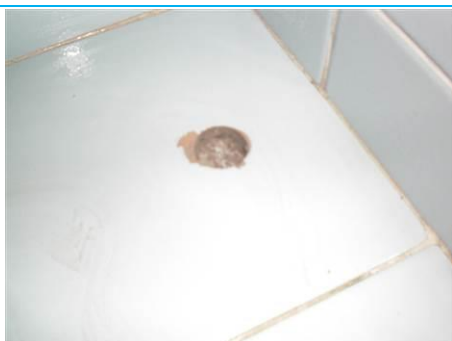
Matériaux : ZPSO-F15
Prélèvement : P067

Description : Colle de faïence 20*20 bleu clair
Localisation : R1 - 010; R1 - 037; R1 - 033
Résultat : Absence d'amiante
Quantité :

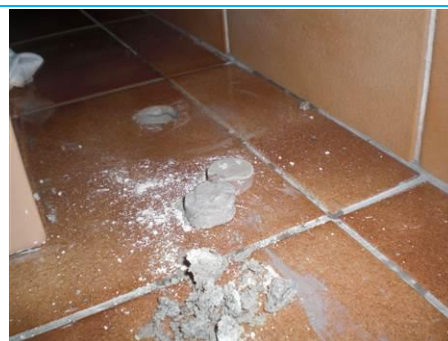
Matériaux : ZPSO-S28
Prélèvement : P066

Description : Colle de carrelage 20*20 bleu et colle grès cérame gris
Localisation : R1 - 010; R1 - 037; R1 - 033
Résultat : Absence d'amiante
Quantité : m2

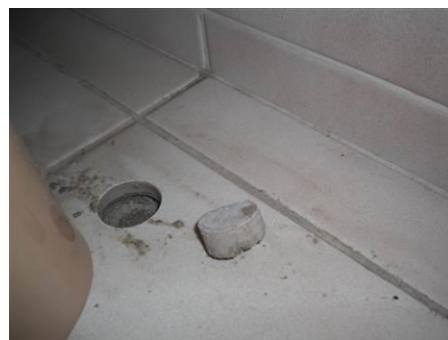
Matériaux : ZPSO-S30
 Prélèvement : P085
 Description : Colle de carrelage 20*20 blanc et colle grès
 cérame gris
 Localisation : R1 - 009a; R1 - 018a; R1 - 032a; R1 - 019a
 Résultat : Absence d'amiante

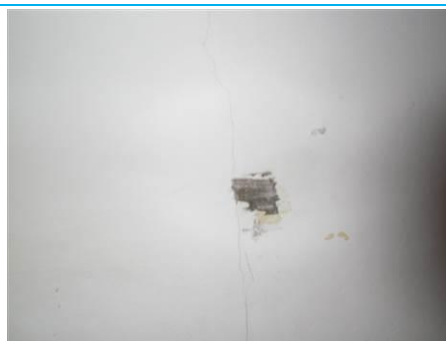
Matériaux : ZPSO-S32
Prélèvement : P076
Description : Colle noire sous peinture de sol et ragréage
Localisation : R1 - 013b
Résultat : Présence d'amiante

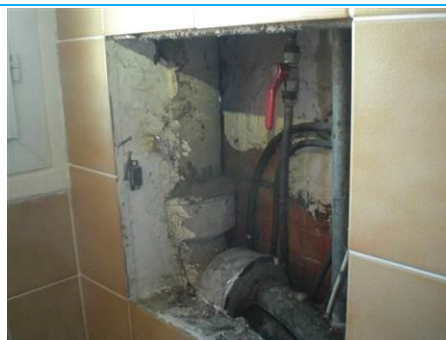
Matériaux : ZPSO-S33
Prélèvement : P079
Description : Ragréage et traces suspectées de colle noire sous lés PVC
Localisation : R1 - 021; R1 - 016
Résultat : Absence d'amiante

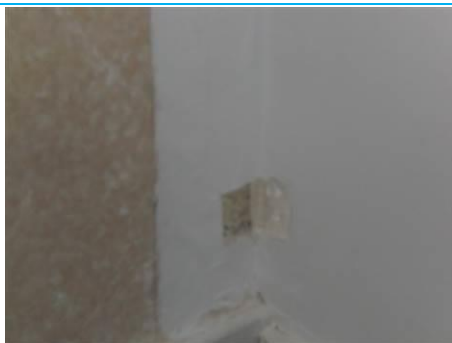
Matériaux : ZPSO-C03
Prélèvement : P084
Description : Conduit EU et VP en fibres-ciment
Localisation : R1 - 039; R1 - 010; R1 - 038; R1 - 003; R1 - 004; R1 - 037; R1 - 009a; R1 - 018a; R1 - 024; R1 - 033; R1 - 032a; R1 - 019a
Résultat : Présence d'amiante

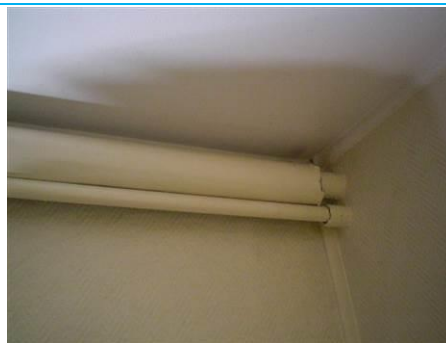
Matériaux : ZPSO-M03

Description : Enduit de jointoiment plaques de plâtre

Localisation : RdC - 013; RdC - 022; RdC - 030

Résultat : Absence d'amiante
