Rapport de mission de repérage des matériaux et produits contenant de l'amiante avant réalisation de travaux

Bâtiment 050
Quartier Aboville
86000 POITIERS

Date du rapport : 27/07/2020

Référence du dossier :
2006CCETO65743-050

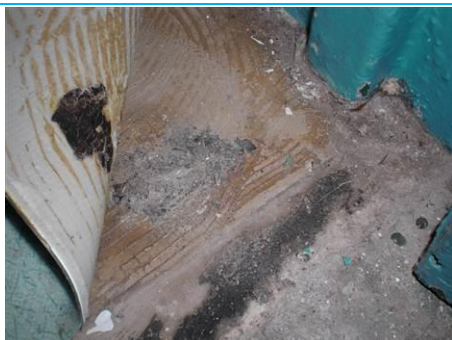
Matériaux : ZPSO-S00

Résultat : Présence d'amiante

Quantité : 12ml

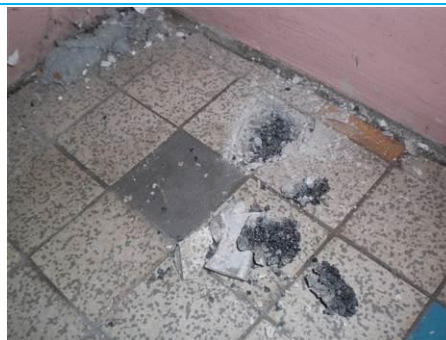
Matériaux : ZPSO-S02

Résultat : Présence d'amiante

Quantité : 10ml

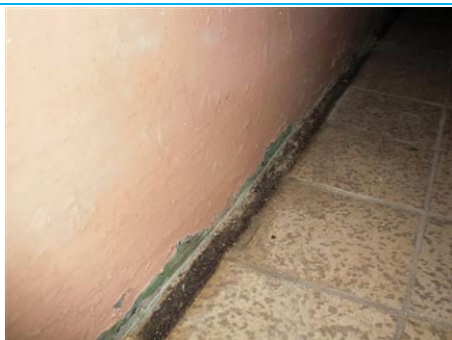
Matériaux : ZPSO-D01

Résultat : Présence d'amiante

Quantité : 13ml

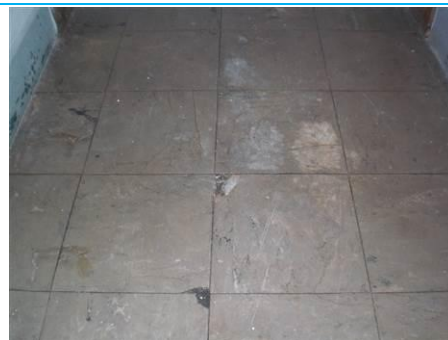
Matériaux : ZPSO-S03

Résultat : Présence d'amiante

Quantité : 37ml

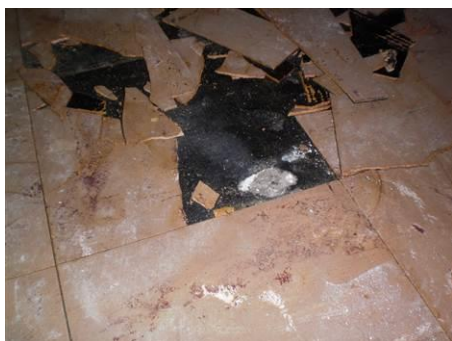
Matériaux : ZPSO-S03

Résultat : Présence d'amiante

Quantité : 37

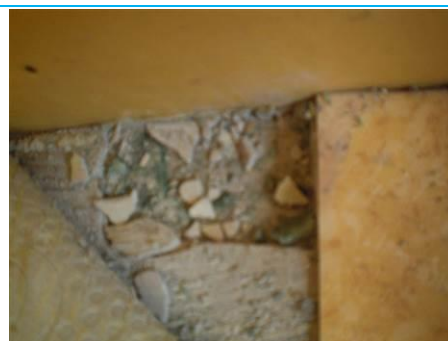
Matériaux : ZPSO-S04

Résultat : Présence d'amiante

Quantité : 180

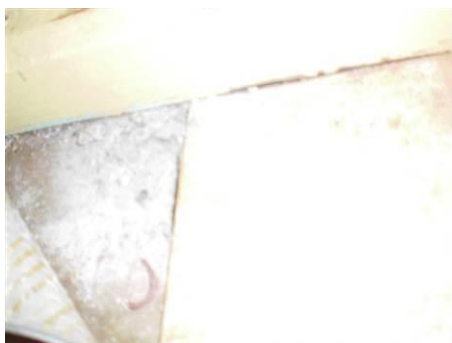
Matériaux : ZPSO-S04

Résultat : Présence d'amiante

Quantité : 180

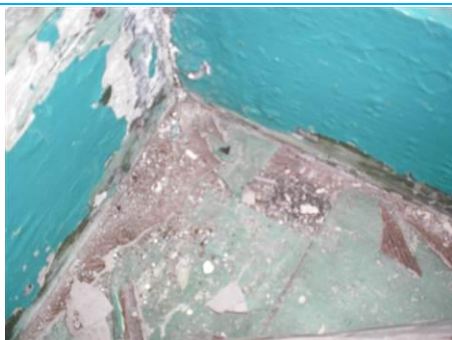
Matériaux : ZPSO-S01

Résultat : Présence d'amiante

Quantité : 64

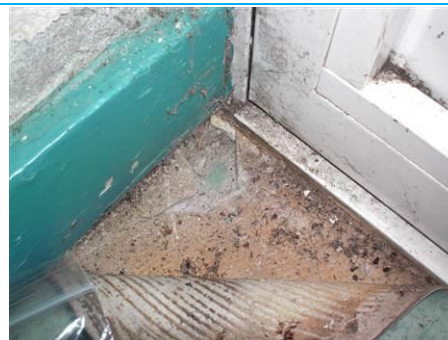
Matériaux : ZPSO-S01

Résultat : Présence d'amiante

Quantité : 64

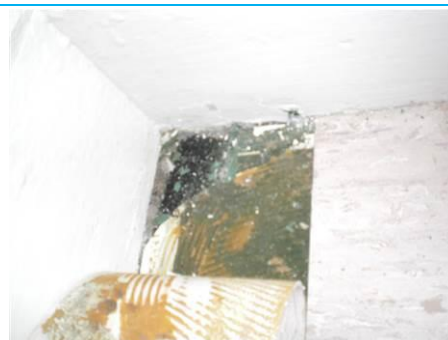
Matériaux : ZPSO-S06
Prélèvement : P228; P234
Description : Dalle de sol 22*22 marron, colle noire et ragréage sous dalles souples
Localisation : RdC - 018; RdC - 019b; RdC - 022; RdC - 021
Résultat : Présence d'amiante
Quantité : 45

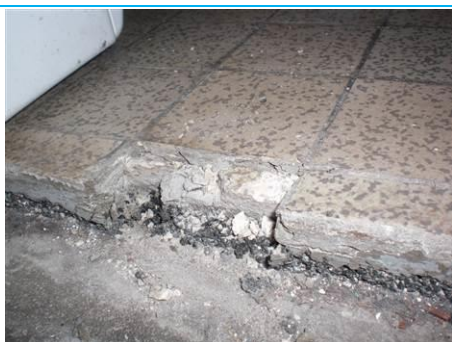
Matériaux : ZPSO-S10

Résultat : Présence d'amiante

Quantité : 20m2

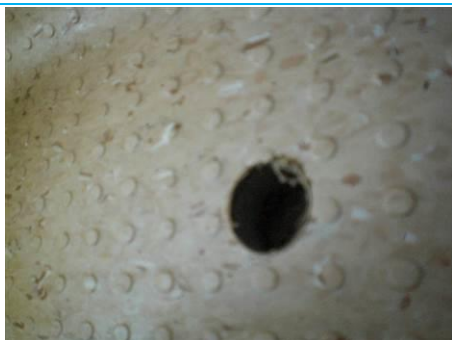
Matériaux : ZPSO-D04
Prélèvement : P247; P256
Description : Enveloppe et calorifuge cartonné
Localisation : R1 - 014; R1 - 011; R1 - 007; R1 - 006; R1 - 005; R1 - 008; R1 - 012; R1 - 017; R1 - 020; R1 - 022; R1 - 023; R1 - 021; R1 - 016
Résultat : Présence d'amiante
Quantité : 57

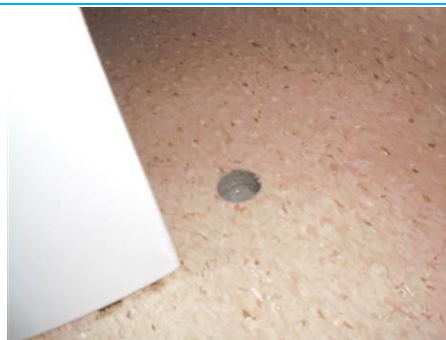
Matériaux : ZPSO-S12
Prélèvement : P245; P249
Description : Colle de carrelage grès cérame gris sous Tarkett douche
Localisation : R1 - 039; R1 - 010; R1 - 038; R1 - 003; R1 - 004; R1 - 037; R1 - 009; R1 - 036
Résultat : Absence d'amiante
Quantité : m2

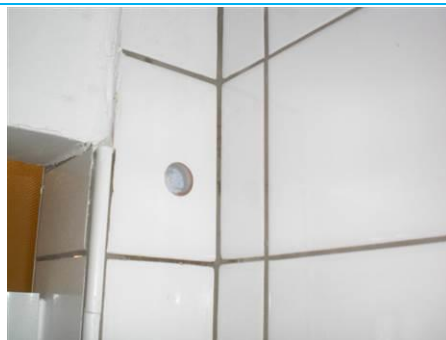
Matériaux : ZPSO-F04
Prélèvement : P246; P250
Description : Colle de faïence 15*15 blanche
Localisation : R1 - 039; R1 - 010; R1 - 038; R1 - 003; R1 - 004;
R1 - 037; R1 - 009; R1 - 036
Résultat : Absence d'amiante
Quantité : m2

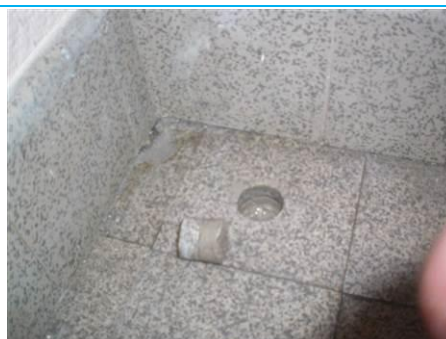
Matériaux : ZPSO-S13
Prélèvement : P261; P270
Description : Colle de carrelage grès cérame 10*10 gris
Localisation : R1 - 015; R1 - 018; R1 - 024; R1 - 032; R1 - 019
Résultat : Absence d'amiante
Quantité :

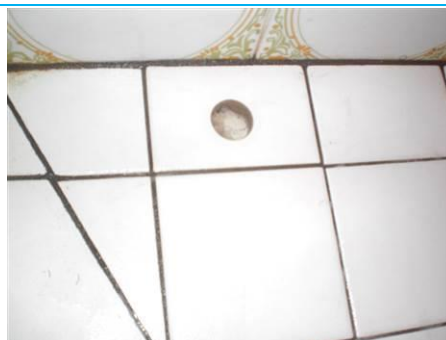
Matériaux : ZPSO-F05
Prélèvement : P251
Description : Colle de faïence 15*15 motif fleuri
Localisation : R1 - 015
Résultat : Absence d'amiante
Quantité :

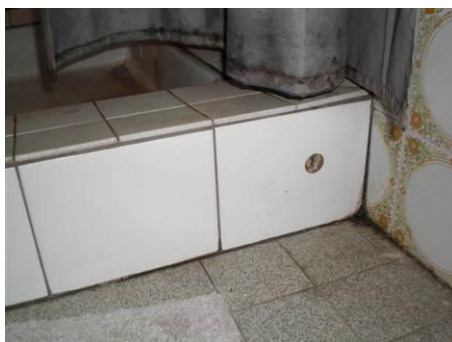
Matériaux : ZPSO-F06
Prélèvement : P252
Description : Colle de faïence 10*10 blanc sur receveur
Localisation : R1 - 015
Résultat : Absence d'amiante
Quantité :

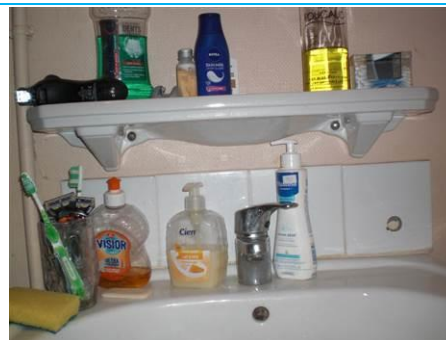
Matériaux : ZPSO-F07
Prélèvement : P253
Description : Colle de plinthe receveur 20*20 blanche
Localisation : R1 - 015
Résultat : Absence d'amiante

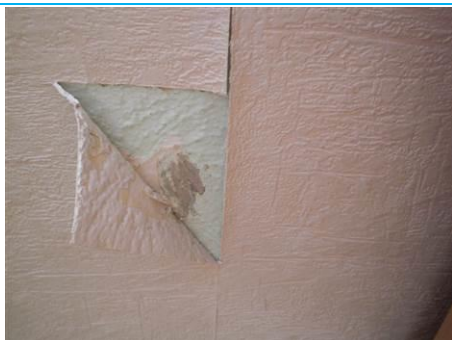
Matériaux : ZPSO-S14
Prélèvement : P257; P269
Description : Dalle de sol 22*22 verte et colle noire sous dalles souples 33*33
Localisation : R1 - 017; R1 - 018b; R1 - 034; R1 - 020; R1 - 022; R1 - 024b; R1 - 033; R1 - 026; R1 - 027; R1 - 021; R1 - 019b; R1 - 031; R1 - 016
Résultat : Présence d'amiante

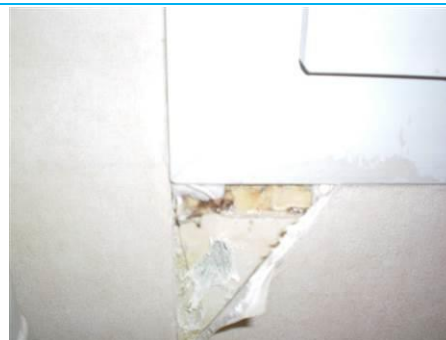
Matériaux : ZPSO-M08
Prélèvement : P258; P266
Description : Enduit ciment murs périmétriques
Localisation : R1 - 028; R1 - 035; R1 - 014; R1 - 011; R1 - 039; R1 - 010; R1 - 007; R1 - 006; R1 - 038; R1 - 003; R1 - 002; R1 - 001; R1 - 004; R1 - 037; R1 - 005; R1 - 008; R1 - 009; R1 - 036; R1 - 012; R1 - 013; R1 - 015; R1 - 030; R1 - 017; R1 - 018; R1 - 020; R1 - 022; R1 - 024; R1 - 026; R1 - 027; R1 - 032; R1 - 023; R1 - 021; R1 - 019; R1 - 016
Résultat : Absence d'amiante

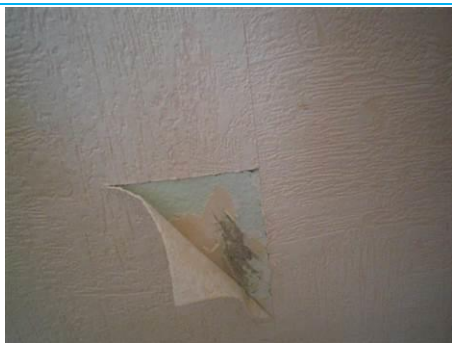
Matériaux : ZPSO-M08
Prélèvement : P258; P266
Description : Enduit ciment murs périmétriques
Localisation : R1 - 028; R1 - 035; R1 - 014; R1 - 011; R1 - 039; R1 - 010; R1 - 007; R1 - 006; R1 - 038; R1 - 003; R1 - 002; R1 - 001; R1 - 004; R1 - 037; R1 - 005; R1 - 008; R1 - 009; R1 - 036; R1 - 012; R1 - 013; R1 - 015; R1 - 030; R1 - 017; R1 - 018; R1 - 020; R1 - 022; R1 - 024; R1 - 026; R1 - 027; R1 - 032; R1 - 023; R1 - 021; R1 - 019; R1 - 016
Résultat : Absence d'amiante

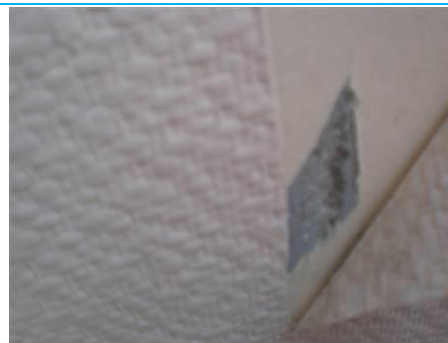
Matériaux : ZPSO-M09

Description : Enduit ciment refends

Résultat : Absence d'amiante

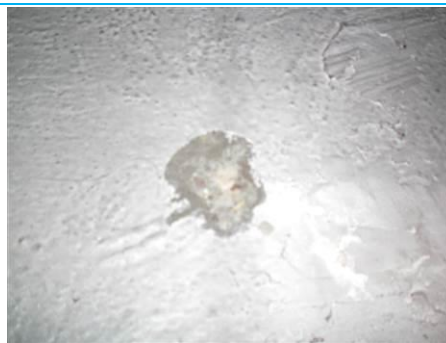
Matériaux : ZPSO-S16
Prélèvement : P272
Description : Ragréage et peinture de sol
Localisation : RdC - 028
Résultat : Absence d'amiante

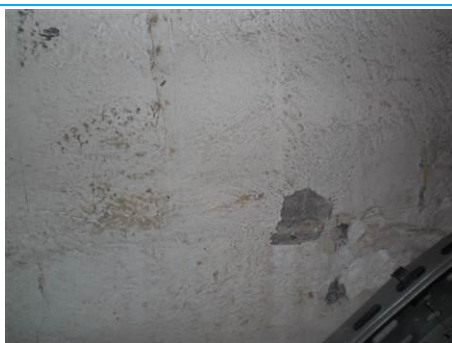
Matériaux : ZPSO-M11
Prélèvement : P273
Description : Enduit ciment murs périmétriques
Localisation : RdC - 028
Résultat : Absence d'amiante

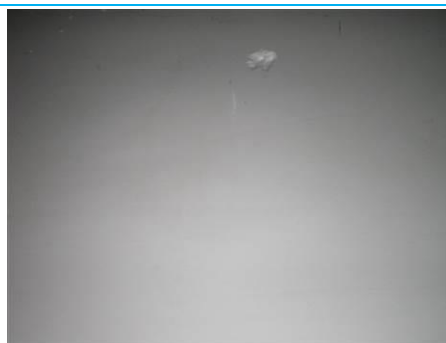
Matériaux : ZPSO-M12
Prélèvement : P274
Description : Enduit ciment refend cloison
Localisation : RdC - 028
Résultat : Absence d'amiante

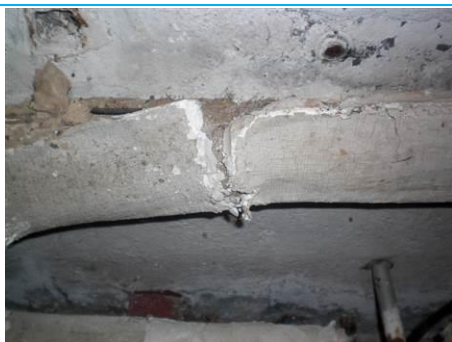
Matériaux : ZPSO-PI3
Prélèvement : P275
Description : Enduit plâtre plafond
Localisation : RdC - 028
Résultat : Absence d'amiante

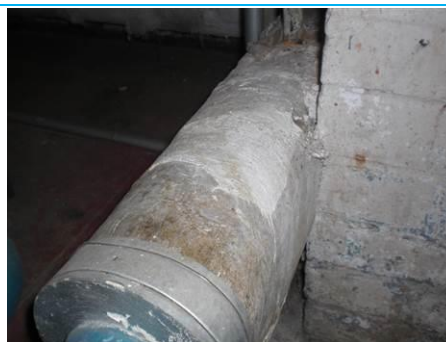
Matériaux : ZPSO-D05
Prélèvement : P276; P277
Description : Enveloppe plâtre et calorifuge
Localisation : RdC - 028
Résultat : Absence d'amiante

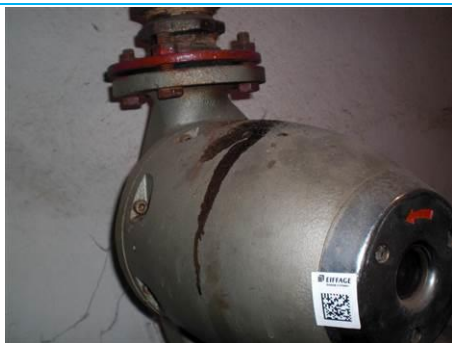
Matériaux : ZPSO-D05
Prélèvement : P276; P277
Description : Enveloppe plâtre et calorifuge
Localisation : RdC - 028
Résultat : Absence d'amiante
