PASA1

CMC Ouèndé-Kènèma

Liste des travaux à finaliser 2025

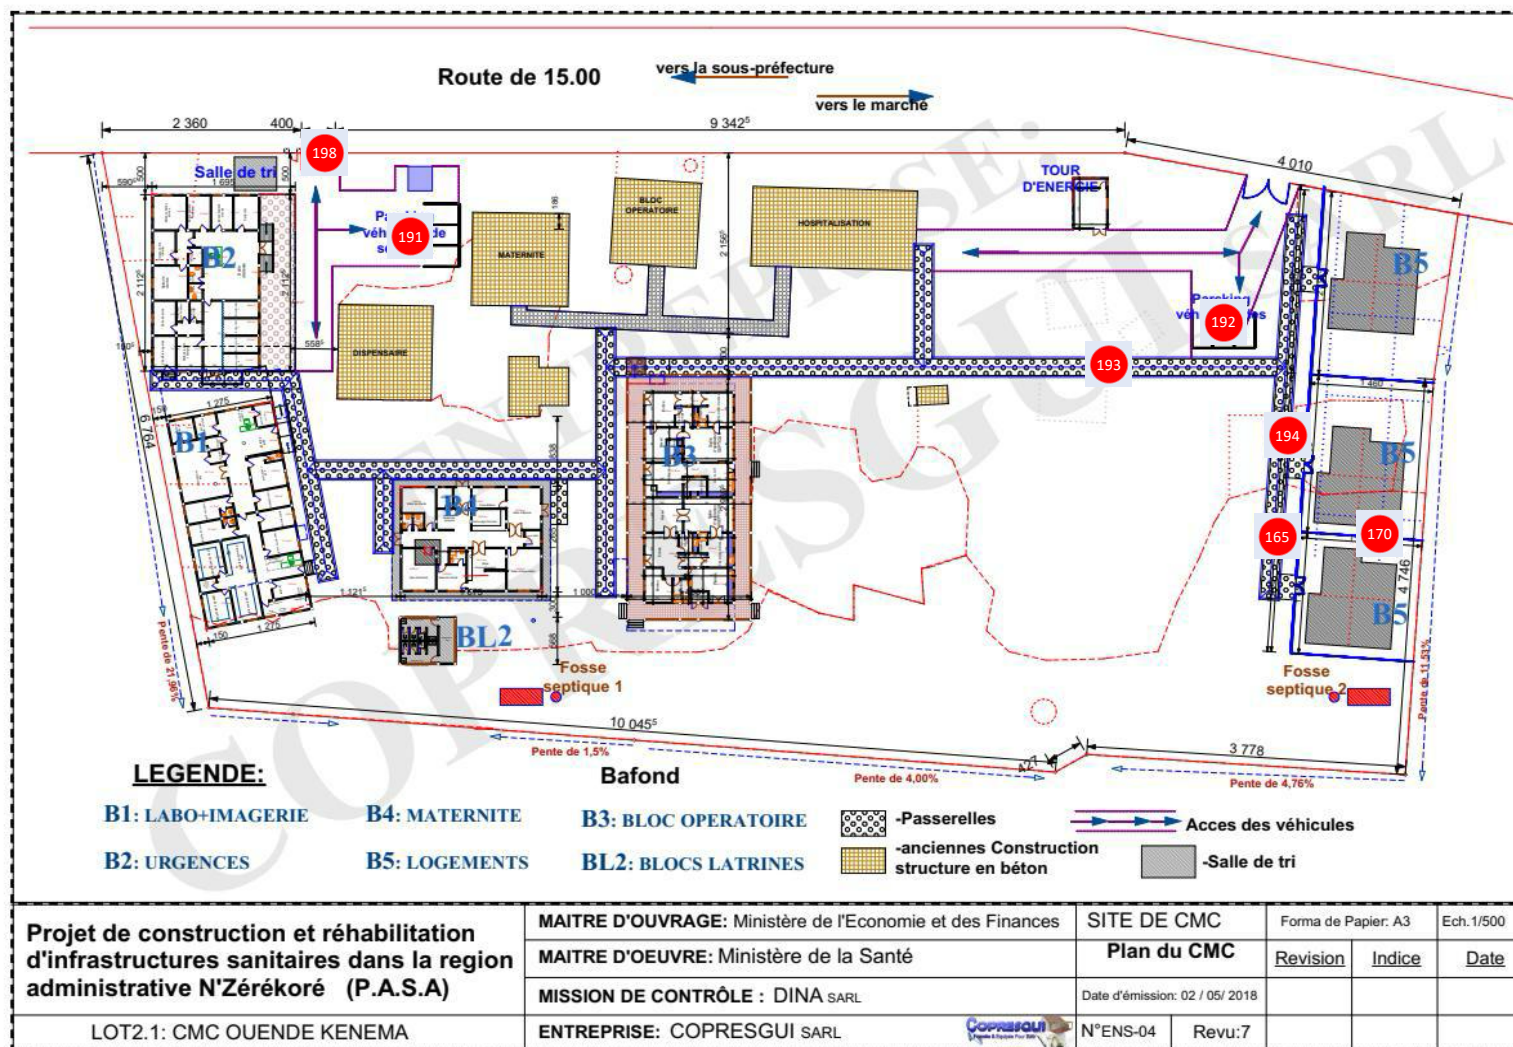
Plan - PASA1_Ouèndé-Kènèma / 2.1. Généralités

N°		INTITULÉ	ÉTAT
165	X	Généralités : finition clôture - reprise enduits et peinture aux endroits nécessaires	À corriger
170	X	Généralité : remontées d'eau à la base de la clôture, revers d'eau à réaliser	À corriger
191	X	Parking véhicule à réaliser (cf. PTP)	À corriger
195		Généralités : signalétique à poser sur l'ensemble des pièces des bâtiments	À corriger
196		Généralités : Vérification du réseau plomberie : adduction et EUEV – corrections si nécessaires	À corriger
197		Paratonnerre à installer	À corriger
198		Panneau d'enseigne à réaliser	À corriger
Peinture extérieur et intérieur des bâtiments du laboratoire, imagerie, urgences, bloc opératoire, maternité, logements et tour d'énergie à reprendre suivant couleurs du MSHP et après validation des teintes par le MOE (cf. PTP)			À corriger

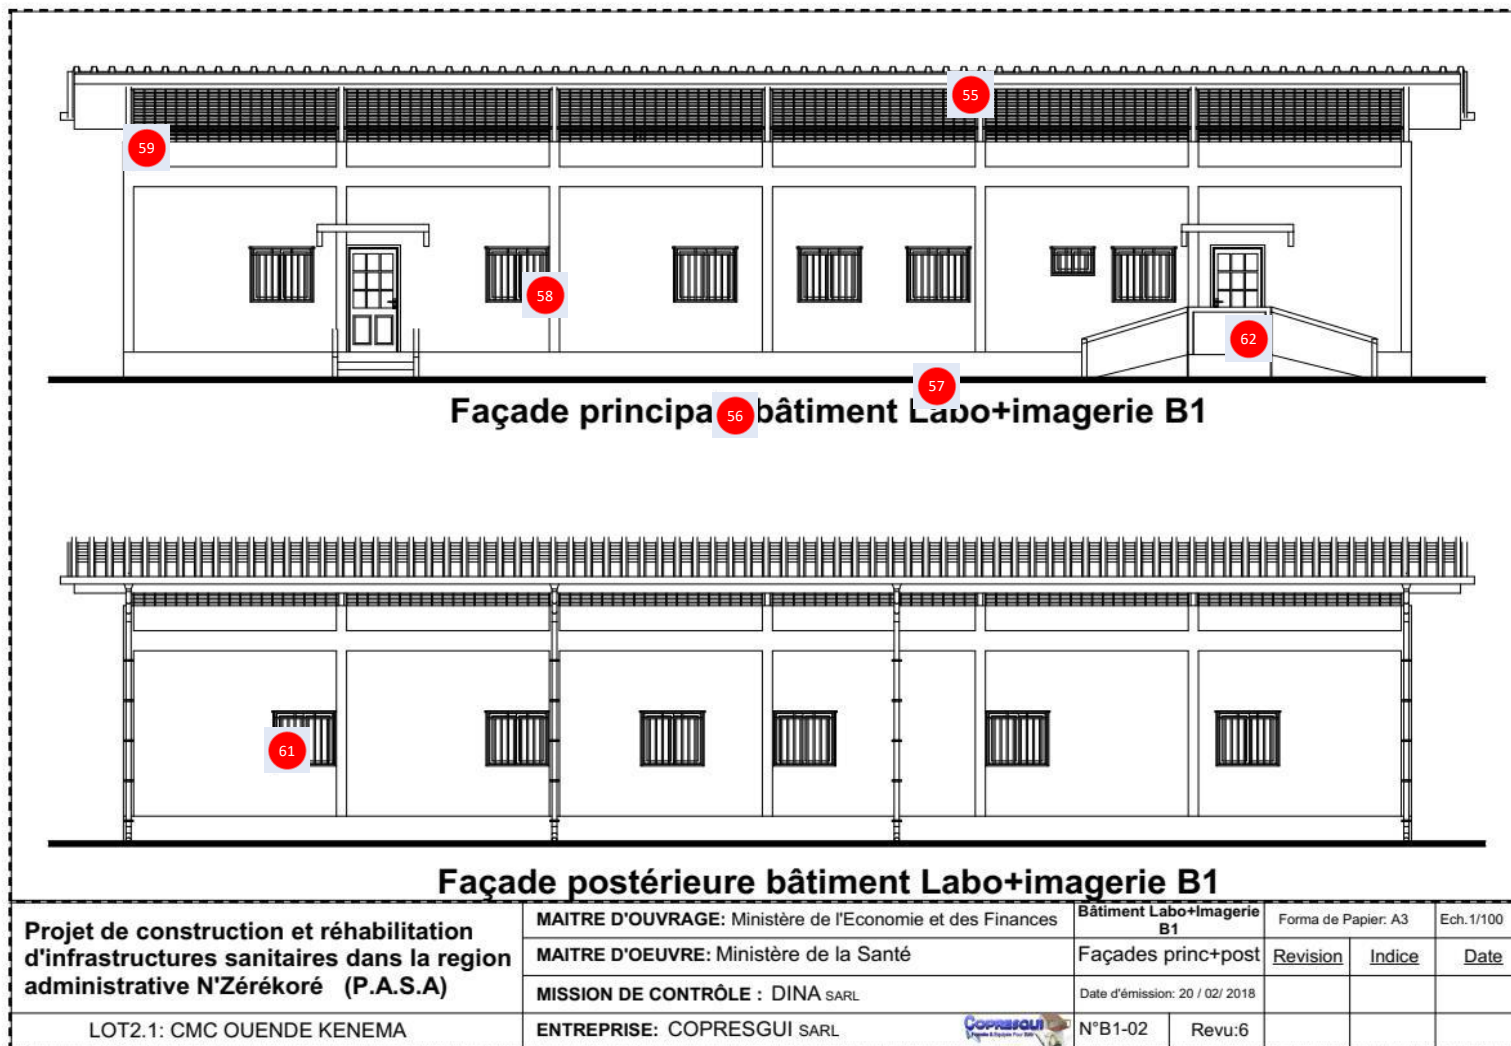
Plan - PASA1_Ouèndé-Kènèma /2.2. Labo+imagerie / CMC OK_labo+imagerie_façades

N°		INTITULÉ	ÉTAT
54		Généralités : condensat climatiseurs à reprendre	À corriger
55		Généralités : joints gouttières à reprendre	À corriger
59	X	Généralités : poser grille ventilation des combles sur les façades	À corriger
61	X	Généralités : appuis fenêtres à finaliser	À corriger
62	X	Généralités : seuil à reprendre	À corriger
182		Mise à la terre du bâtiment à réaliser	À corriger

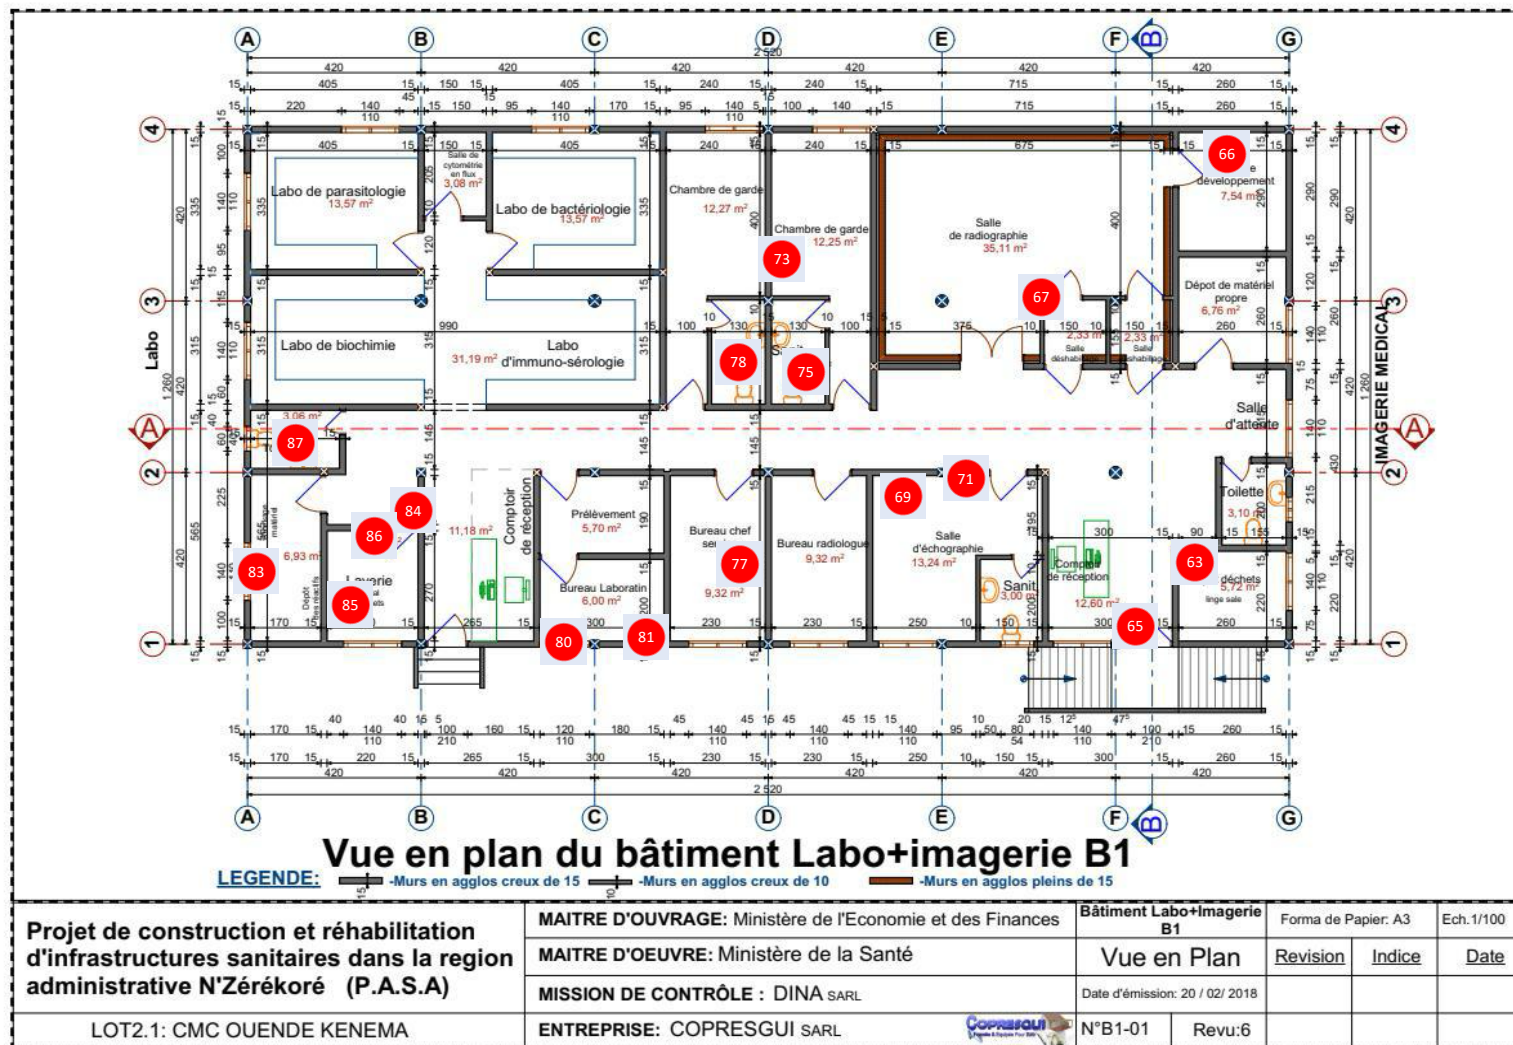
Plan - PASA1_Ouèndé-Kènèma / Labo+imagerie / CMC OK_labo+imagerie_vue en plan

N°		INTITULÉ	ÉTAT
63	X	Poignée à reprendre	À corriger
64		Généralités : alimentation d'eau à vérifier	À corriger
65		Infiltrations d'eau par la porte d'entrée	À corriger
66	X	Finition mur	À corriger
67	X	Bois à déposer	À corriger
68		Généralités : finitions enduits et peinture et fissure à corriger	À corriger
71	X	Mur bombé à corriger	À corriger
72		Généralités : faïence à poser au-dessus des paillasses	À corriger
73	X	Finition évacuation évier	À corriger
74		Généralités : moustiquaires manquantes	À corriger
75	X	Finition pièce et ventilation	À corriger
77	X	Finition évacuation évier	À corriger
78	X	Finition pièce et ventilation	À corriger
80	X	Correction pose couvre joint et fermeture fenêtre	À corriger
81	X	Pose des interrupteurs à reprendre	À corriger
83	X	Fissure à reprendre	À corriger
84	X	Fissure à reprendre	À corriger
85	X	Réservation PVC à supprimer	À corriger
87	X	Dalle béton à fermer	À corriger
88		Ventilateurs manquants x20	À corriger

211		Protection d'angle manquantes x6	À corriger
215		Généralités : nettoyage coulures peinture	À corriger

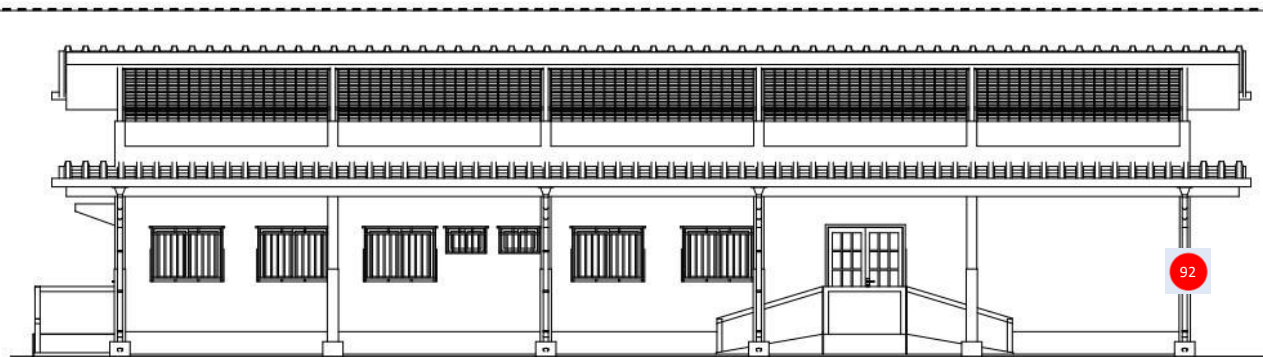
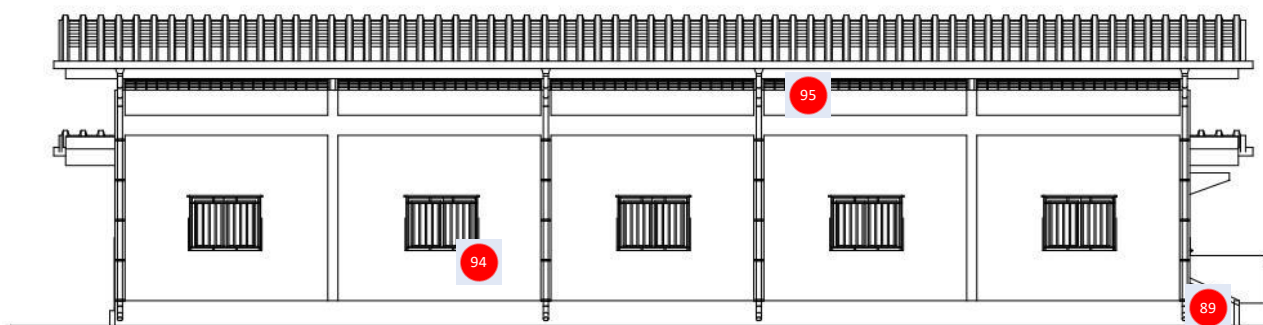
Plan - PASA1_Ouèndé-Kènèma / 2.3. Urgences / CMC OK_urgences_façades

N°		INTITULÉ	ÉTAT
89	X	Reprise pose cadre métallique	À corriger
92	X	Fissure à traiter	À corriger
93	X	Généralités : rejingots à finaliser	À corriger
94	X	Fissure à traiter	À corriger
95		Soudures gouttières à reprendre	À corriger

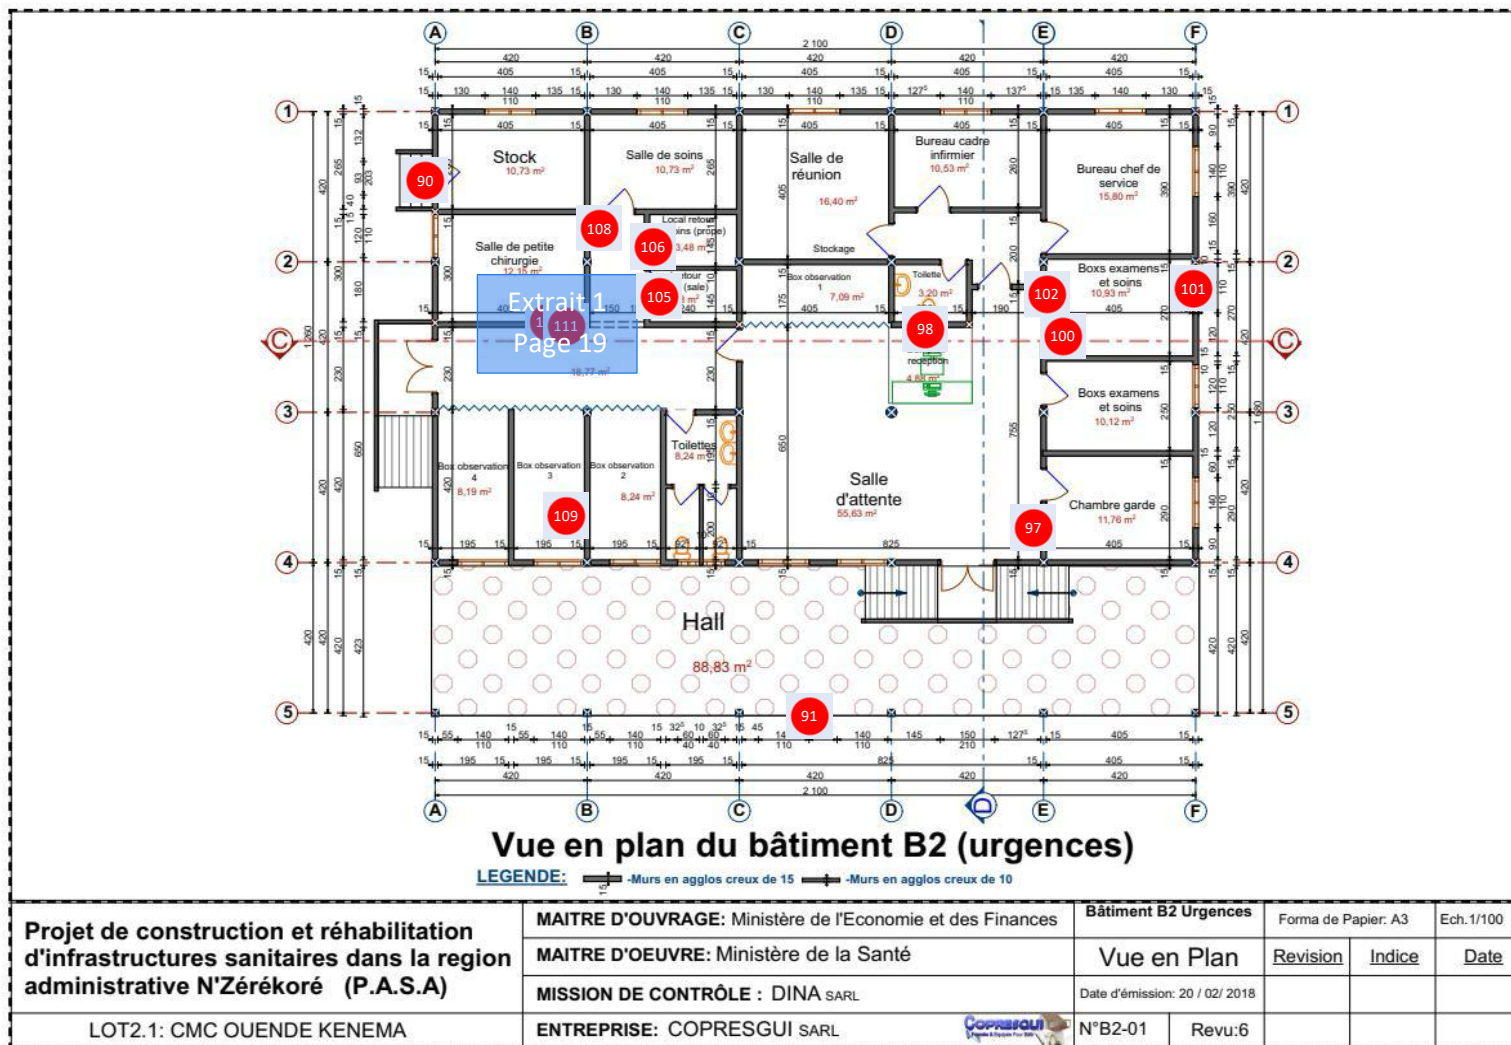
Plan - PASA1_Ouèndé-Kènèma / Urgences / CMC OK_urgences_vue en plan

N°		INTITULÉ	ÉTAT
90		Joint cadre alu à faire	À corriger
91	X	Redresser gouttières	À corriger
97	X	Interrupteur à fixer	À corriger
98	X	Réservation à fermer avec cadre alu + verticalité à reprendre	À corriger
99		Généralités : alimentation en eau non fonctionnelle	À corriger
100	X	Boîte de dérivation à poser	À corriger
101	X	Infiltrations d'eau sous fenêtre	À corriger
102	X	Finition	À corriger
103		Généralités : finition enduit et peinture à finaliser et reprendre	À corriger
104		Généralités : joints cadre alu à réaliser sur l'ensemble des fenêtres	À corriger
105	X	Finition	À corriger
106	X	Finition	À corriger
107		Généralités : nettoyage coulures peintures dans l'ensemble des bâtiments	À corriger
108	X	Enduit à refaire	À corriger
109	X	Finition sous paillasse	À corriger
110	X	Reprise linteau porte	À corriger
111	X	Poignée à poser	À corriger
216		Mise à la terre du bâtiment à reprendre	À corriger
217		Généralités : pose faïence au-dessus des paillasses	À corriger

218		Généralités : moustiquaires manquantes	À corriger
219		Généralités : réglage ouverture et fermeture portes	À corriger
220		Généralités : finitions pose interrupteurs	À corriger

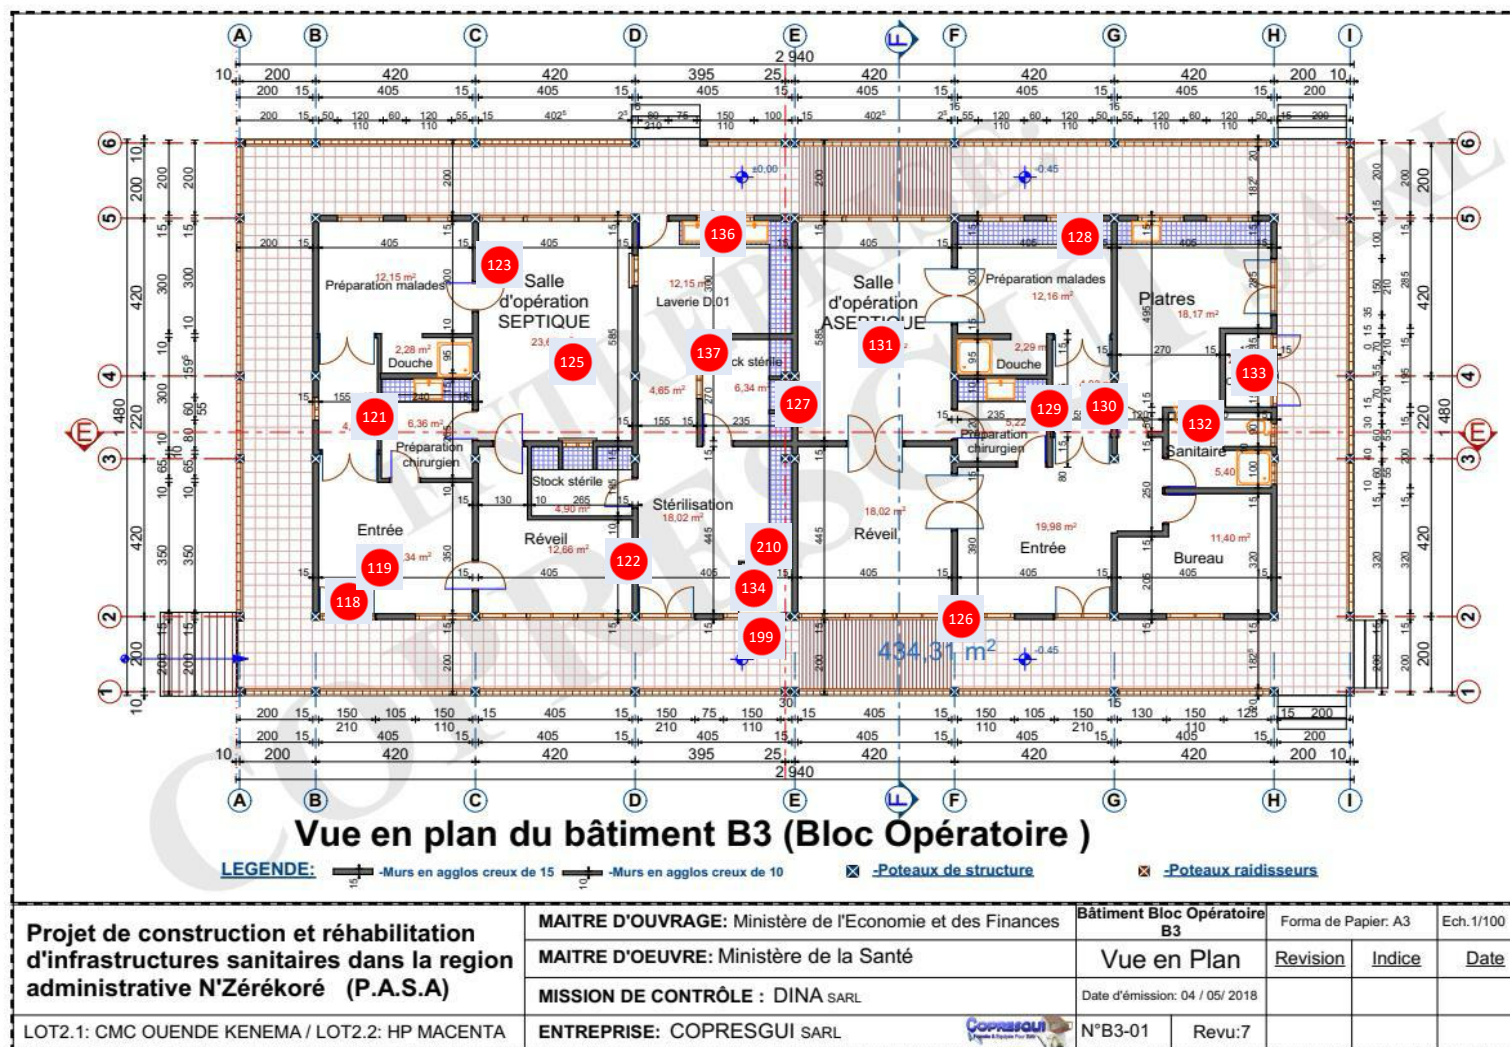
Plan - PASA1_Ouèndé-Kènèma / 2.4. Bloc opératoire / Vue en plan

N°		INTITULÉ	ÉTAT
118	X	Joint et fixation porte	À corriger
120		Généralités : non alimentation du bâtiment en eau	À corriger
121	X	Cadre alu manquant	À corriger
122	X	Alimentation électrique à finaliser	À corriger
123	X	Généralités : finitions interrupteurs	À corriger
124		Généralités : réglage ouverture et fermeture portes et fenêtres	À corriger
125	X	Faïence à poser correctement : non verticalité et nombreux éclats	À corriger
126	X	Finition antivol	À corriger
127	X	Joint cadre alu	À corriger
128	X	Finition faïence	À corriger
129	X	Cadre alu manquant	À corriger
130	X	Cadre alu manquant	À corriger
131		Bonde de sol manquante	À corriger
132	X	Finition mur	À corriger
133		Aucune installation prévue pour la distribution d'oxygène	À corriger
134	X	Installation autoclave manquante : prévoir socle et attentes	À corriger
136	X	Évacuation à fermer	À corriger
137	X	Trappe faux plafond à fermer	À corriger
144		Ventilateurs manquants x5	À corriger

199		Unité de puisard pour vidange autoclave manquante	À corriger
210		Hottes autoclaves non réalisées x2	À corriger
212		Main courante 25 ml manquante	À corriger
213		Protections d'angle manquantes x7	À corriger
222		Généralités : moustiquaires manquantes	À corriger
224		Généralités : pose faïence au-dessus des paillasses	À corriger

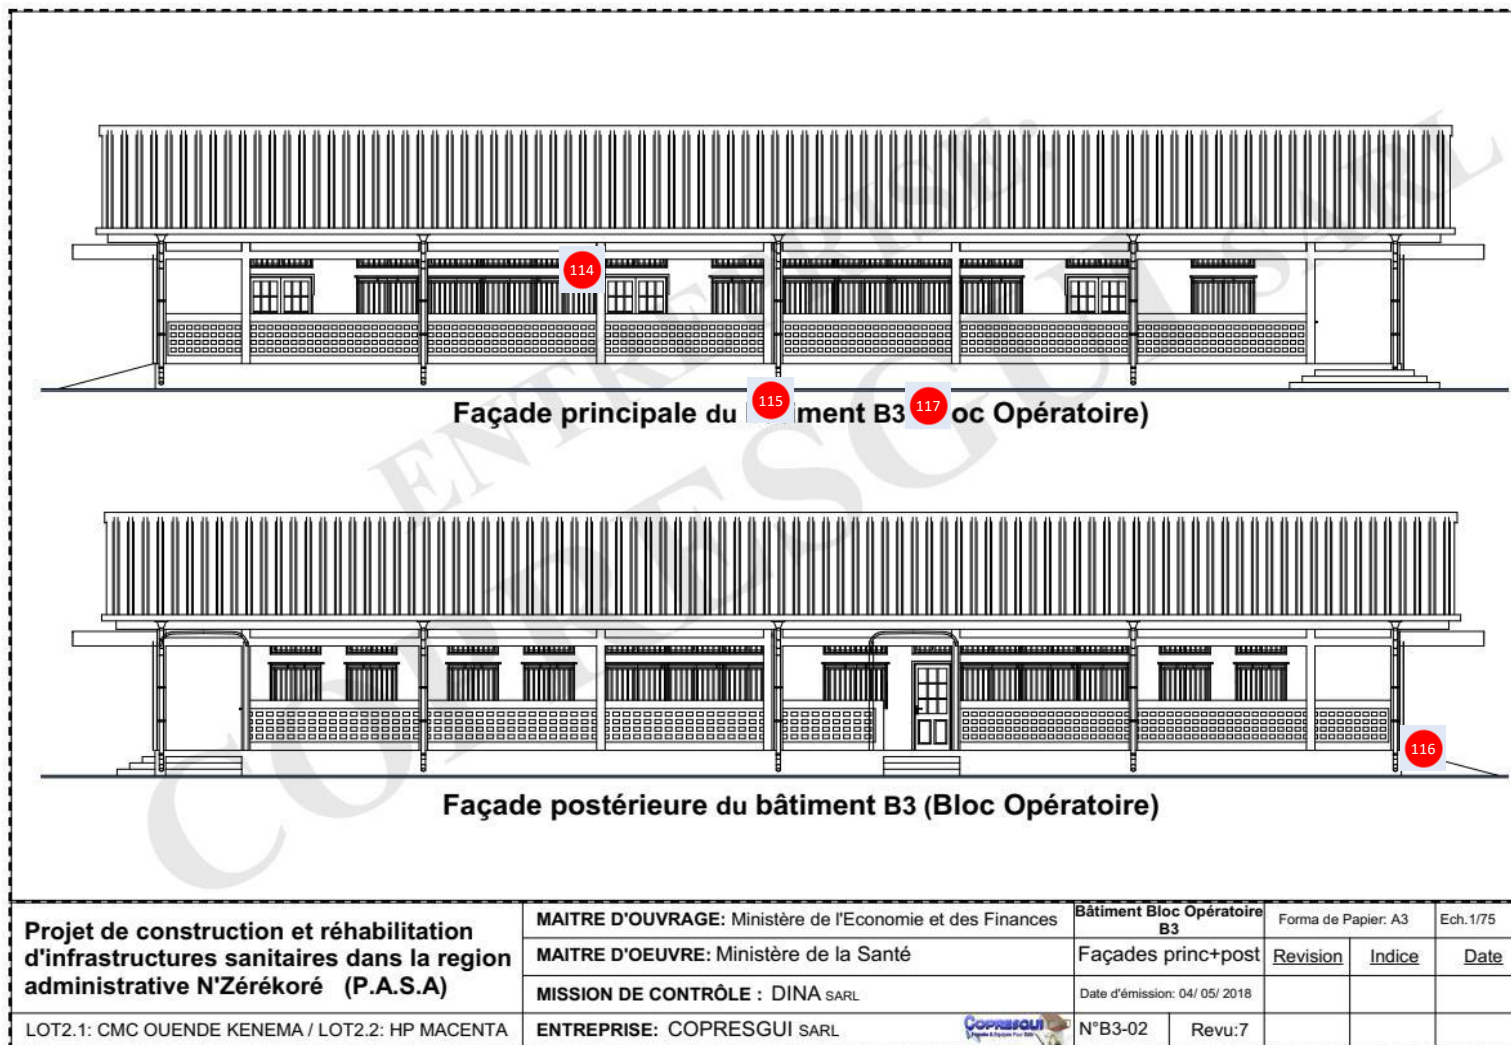
Plan - PASA1_Ouèndé-Kènèma / 2.4. Bloc opératoire / Façades

N°		INTITULÉ	ÉTAT
114	X	Gouttières à redresser	À corriger
115	X	Fissure revers d'eau à traiter	À corriger
116	X	Descente EP à prolonger au sol	À corriger
117	X	Regard à finaliser	À corriger
221		Généralités : mise à la terre à réaliser	À corriger

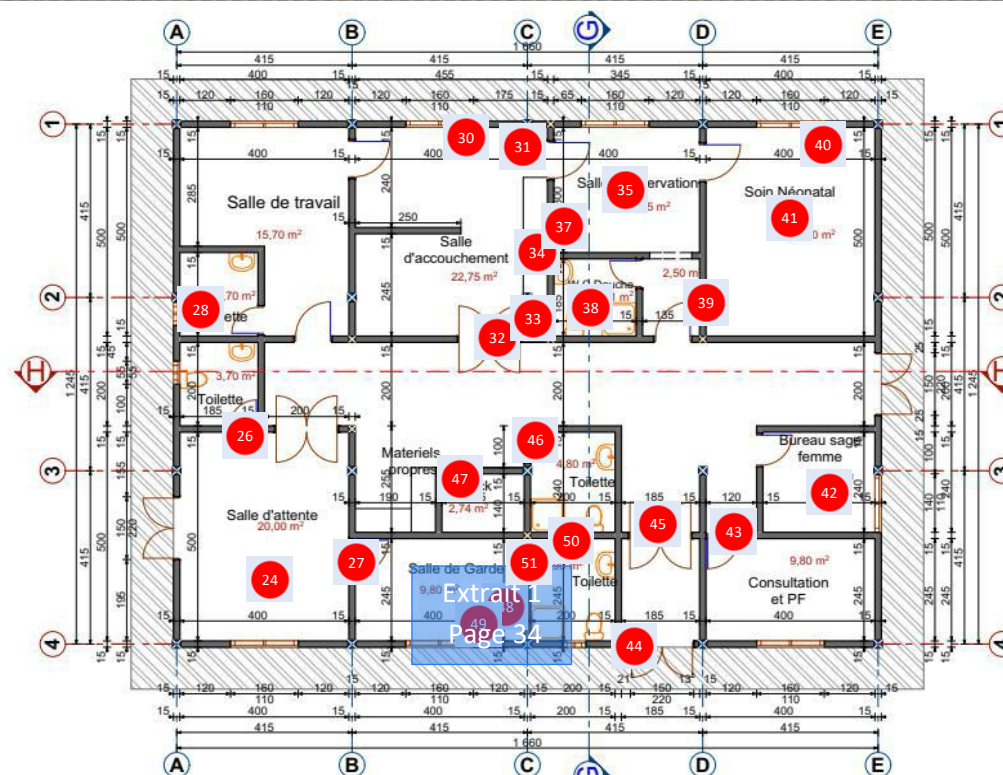
Plan - PASA1_Ouèndé-Kènèma / Maternité / CMC OK_2.5. Maternité_vue en plan

N°		INTITULÉ	ÉTAT
24	X	Ventilateur manquant	À corriger
25		Généralités : finitions enduit et peinture à reprendre	À corriger
26	X	Poignée à reprendre	À corriger
27	X	Poignée à reprendre	À corriger
28		WC non fonctionnel	À corriger
29		Généralités : réalisation joints cadre alu	À corriger
30	X	Infiltrations d'eau	À corriger
31		Climatiseur manquant	À corriger
32	X	Porte manquante	À corriger
33	X	Paillasse à rallonger	À corriger
34	X	Faïence manquante	À corriger
35		Ventilateur non fonctionnel	À corriger
36		Généralités : faïence au-dessus des paillasses manquante	À corriger
37	X	Reprise interrupteur	À corriger
38	X	Finition ventilation	À corriger
39	X	Ouverture non conforme aux plans	À corriger
40	X	Climatiseur manquant	À corriger
41		Ventilateur non fonctionnel	À corriger
42	X	Lavabo à installer correctement	À corriger
43	X	Finition porte	À corriger
44	X	Pose porte à reprendre	À corriger
45	X	Porte manquante	À corriger

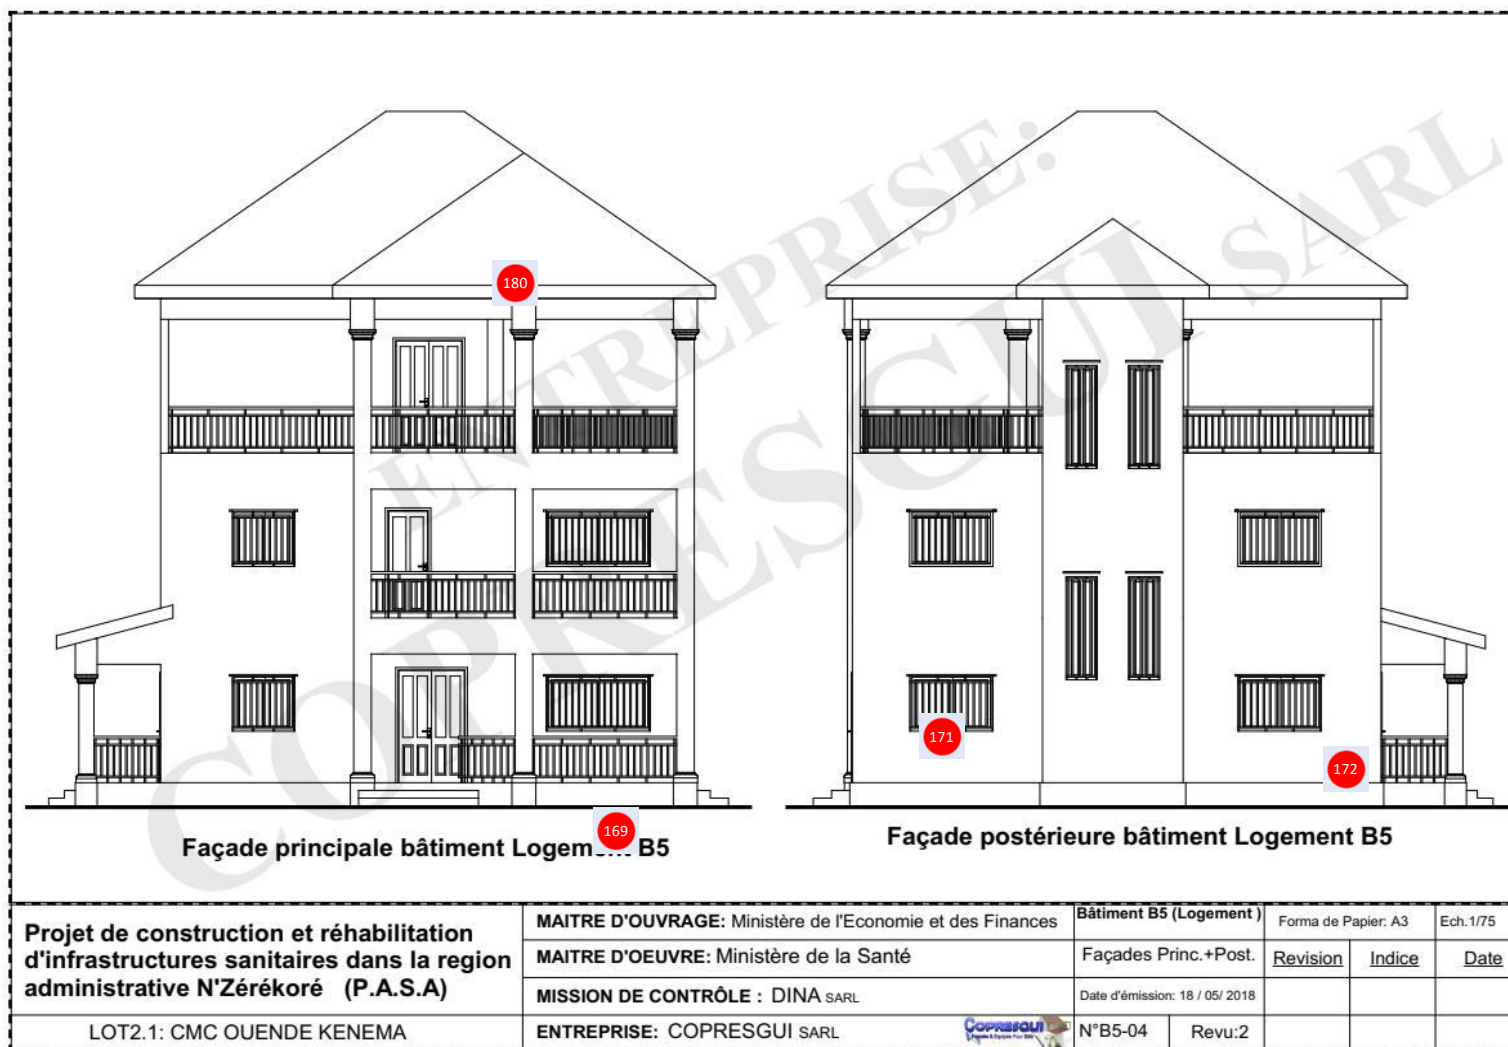
Plan - PASA1_Ouèndé-Kènèma / Logements / CMC OK_2.6. Logements_façades

N°		INTITULÉ	ÉTAT
157		Ventilateurs manquants x2	À corriger
169	X	Fissure revers d'eau à fermer	À corriger
171	X	Généralités : rejingots à reprendre	À corriger
172	X	Finition regard à finaliser	À corriger
180		Généralités : redresser gouttières et points de soudure à reprendre	À corriger
181		Mise à la terre du bâtiment à réaliser	À corriger
231		Généralités : reprise finitions enduits et peinture	À corriger
232		Généralités : moustiquaires manquantes	À corriger
233		Généralités : réglage ouverture et fermeture portes	À corriger
234		Généralités : finitions pose interrupteurs	À corriger

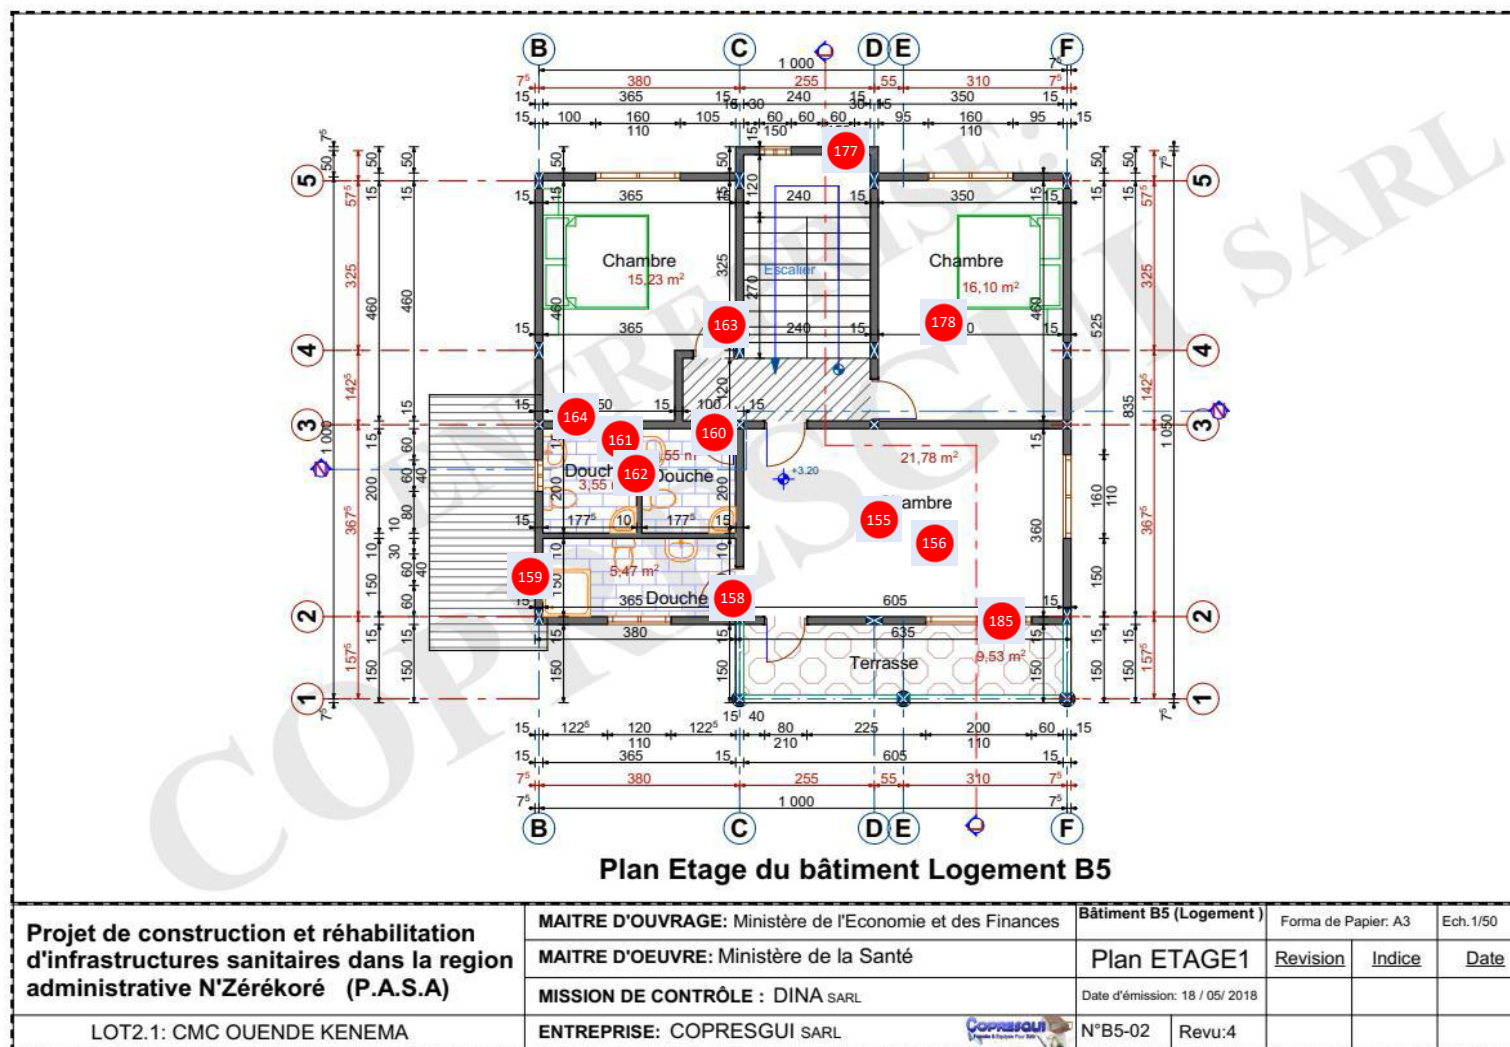
Plan - PASA1_Ouèndé-Kènèma / Logements / CMC OK_2.6. Logements_R+1

N°		INTITULÉ	ÉTAT
155	X	Pose carreaux à reprendre	À corriger
156	X	Fuite d'eau faux plafond	À corriger
158	X	Hauteur porte non conforme	À corriger
159	X	Fermeture cadre alu	À corriger
160		Hauteur porte non conforme	À corriger
161		Hauteur porte non conforme	À corriger
162	X	Cadre alu manquant	À corriger
163	X	Boîte de dérivation manquante	À corriger
164	X	Boîte de dérivation manquante	À corriger
177	X	Logement SF : fuite d'eau plafond	À corriger
178		Ventilateur non fonctionnel	À corriger
185	X	Logement CS : fuite d'eau plafond	À corriger

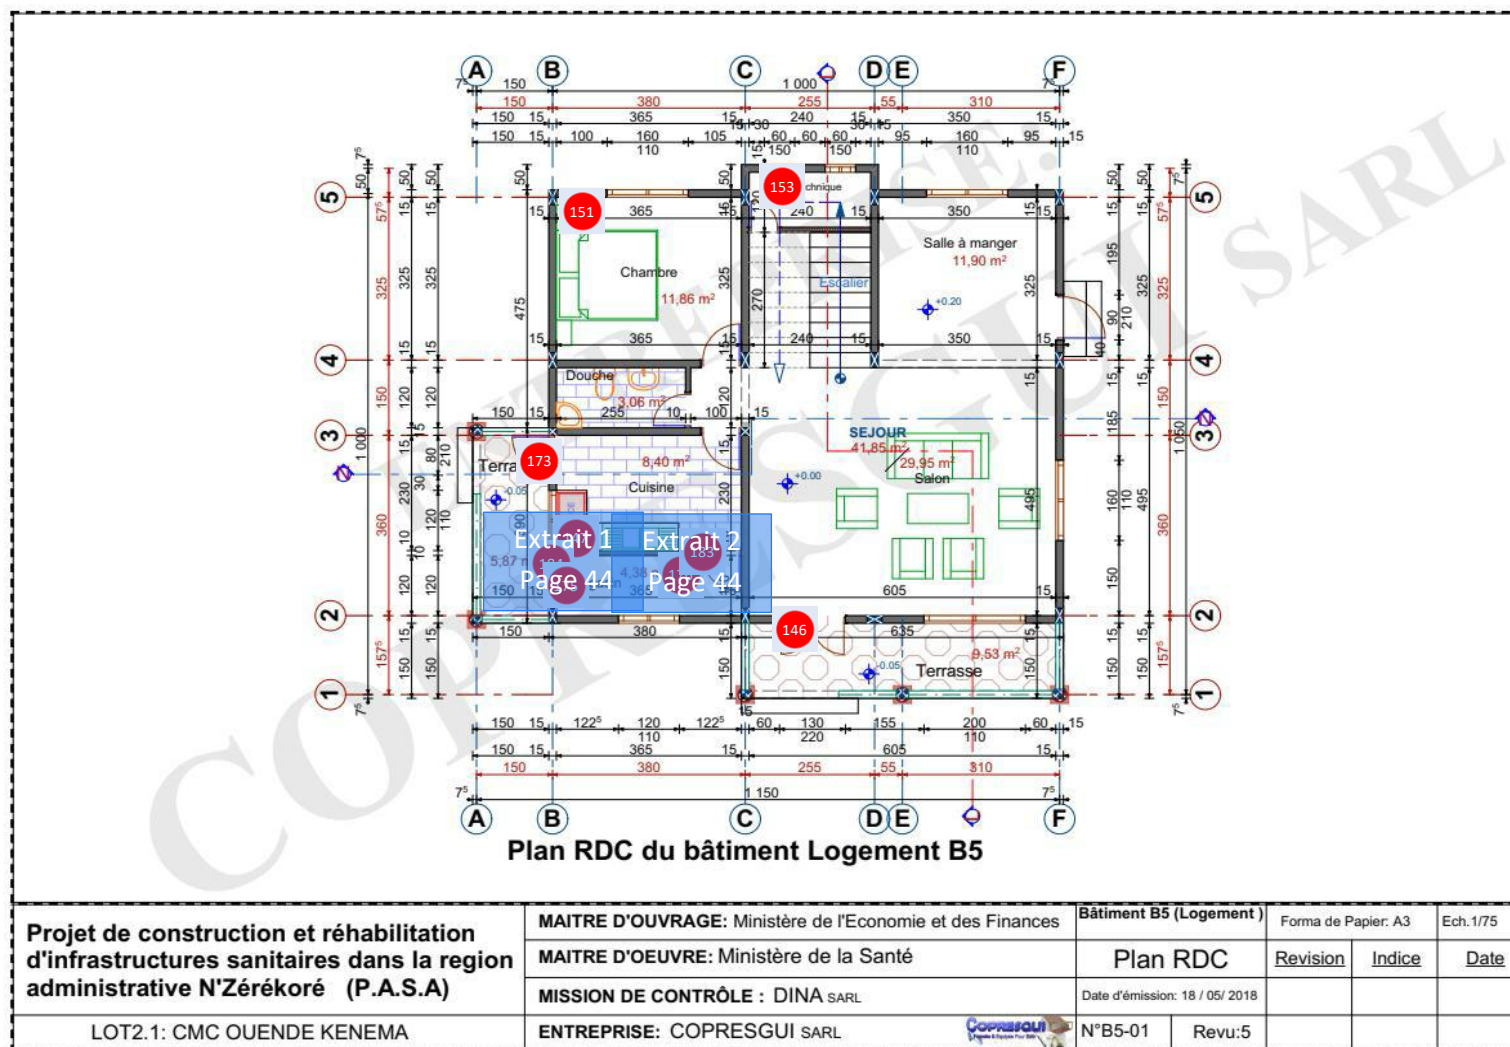
Plan - PASA1_Ouèndé-Kènèma / Logements / CMC OK_2.6. Logements_RDC

N°		INTITULÉ	ÉTAT
146	X	Seuil porte	À corriger
147	X	Fuite d'eau depuis l'étage	À corriger
148		Généralités : alimentation électrique non fonctionnelle	À corriger
149	X	Finition faïence	À corriger
150		Généralités : reprise et fin enduits et peinture	À corriger
151	X	Interrupteur manquant	À corriger
153	X	Infiltrations d'eau	À corriger
154		Généralités : joints cadre alu à faire pour l'ensemble des fenêtres	À corriger
173	X	Seuil à finaliser	À corriger
174		Généralités : réglage ouverture et fermeture toutes les portes et fenêtres	À corriger
175	X	Gaine tuyaux manquante	À corriger
176	X	Logement SF : pose interrupteur	À corriger
183		Logement CS : porte montée à l'inverse	À corriger
184	X	Logement CS : fuite d'eau	À corriger
