RAPPORT DE MISSION DE REPERAGE DES MATERIAUX ET PRODUITS CONTENANT DE L'AMIANTE AVANT DEMOLITION

Adresse : lieu dit "LA PETITE MASURE"
53500 ERNÉE

N° de dossier

4756366

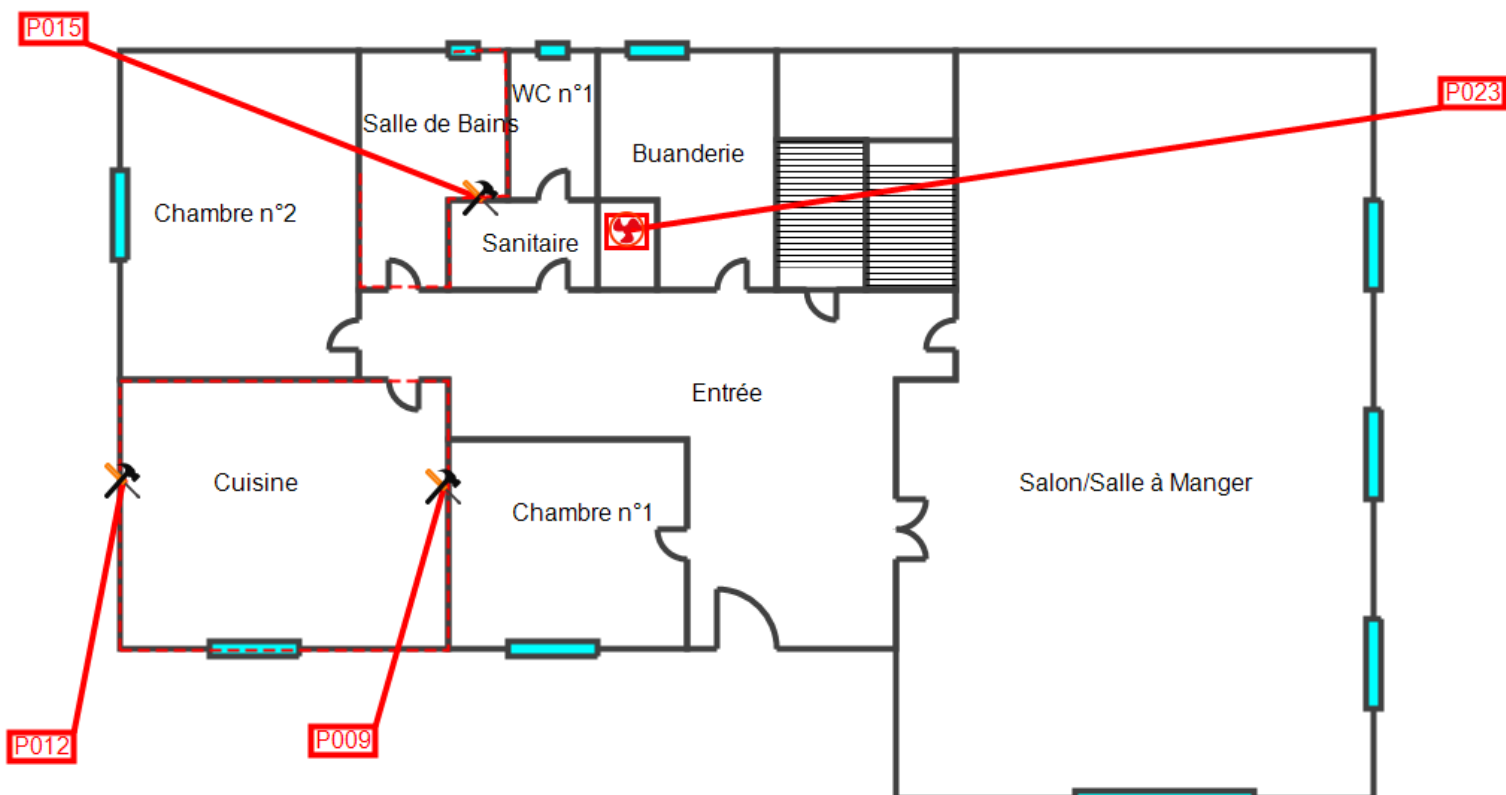
- Colle de faïence murale + Colle Plinthe
- Conduits en amiante-ciment : eaux pluviales, eaux usées, conduits de fumée.
- Prélèvement
- Conduit de ventilation

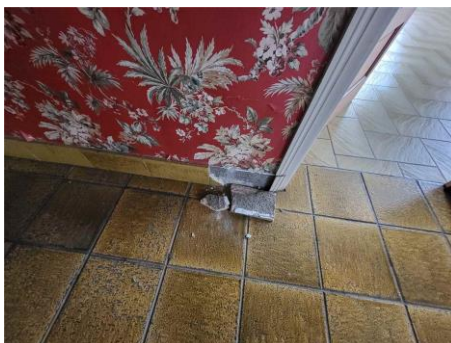
PRELEVEMENT : P002
Emplacement

Nom du client	Numéro de dossier	Pièce ou local
CENTRE DE GESTION FINANCIERE BRETAGNE	4756366	RDC - Entrée
Matériau	Date de prélèvement	Nom de l'opérateur
Colle Plinthe Faïence	07/03/2024	LEMAILLE Xavier

Référence Couche	PV analyse Amiante	Conclusion amiante
RAW PRODUCT	AR-24-NS-019015-01	Fibres d'amiante de type chrysotile

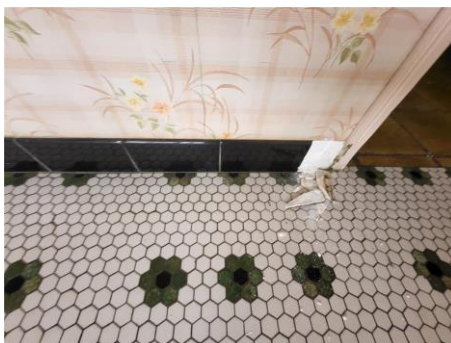
PRELEVEMENT : P009
Emplacement

Nom du client	Numéro de dossier	Pièce ou local
CENTRE DE GESTION FINANCIERE BRETAGNE	4756366	RDC - Cuisine
Matériau	Date de prélèvement	Nom de l'opérateur
Colle Plinthe Faïence	07/03/2024	LEMAILLE Xavier

Référence Couche	PV analyse Amiante	Conclusion amiante
RAW PRODUCT	AR-24-NS-019015-01	Fibres d'amiante de type chrysotile

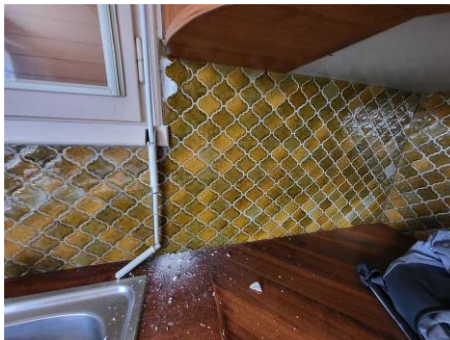
PRELEVEMENT : P012
Emplacement

Nom du client	Numéro de dossier	Pièce ou local
CENTRE DE GESTION FINANCIERE BRETAGNE	4756366	RDC - Cuisine
Matériau	Date de prélèvement	Nom de l'opérateur
Colle Faïence Murale	07/03/2024	LEMAILLE Xavier

Référence Couche	PV analyse Amiante	Conclusion amiante
RAW PRODUCT	AR-24-NS-019015-01	Fibres d'amiante de type chrysotile

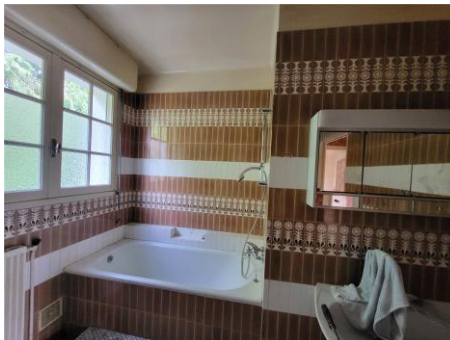
PRELEVEMENT : P015
Emplacement

Nom du client	Numéro de dossier	Pièce ou local
CENTRE DE GESTION FINANCIERE BRETAGNE	4756366	RDC - Salle de Bains
Matériau	Date de prélèvement	Nom de l'opérateur
Colle Faïence Murale Ancienne	07/03/2024	LEMAILLE Xavier

Référence Couche	PV analyse Amiante	Conclusion amiante
RAW PRODUCT	AR-24-NS-019015-01	Fibres d'amiante de type chrysotile

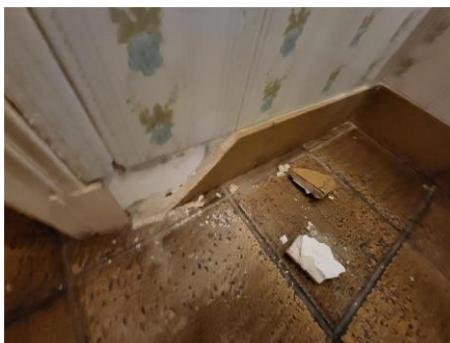
PRELEVEMENT : P017
Emplacement

Nom du client	Numéro de dossier	Pièce ou local
CENTRE DE GESTION FINANCIERE BRETAGNE	4756366	RDC - Sanitaire
Matériau	Date de prélèvement	Nom de l'opérateur
Colle Plinthe Faïence	07/03/2024	LEMAILLE Xavier

Référence Couche	PV analyse Amiante	Conclusion amiante
RAW PRODUCT	AR-24-NS-019015-01	Fibres d'amiante de type chrysotile

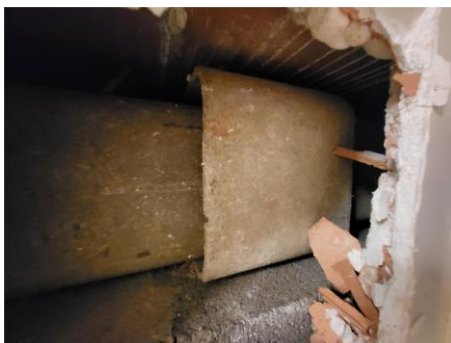
PRELEVEMENT : P023
Emplacement

Nom du client	Numéro de dossier	Pièce ou local
CENTRE DE GESTION FINANCIERE BRETAGNE	4756366	RDC - Buanderie
Matériau	Date de prélèvement	Nom de l'opérateur
Amiante ciment	07/03/2024	LEMAILLE Xavier

Référence Couche	PV analyse Amiante	Conclusion amiante
RAW PRODUCT	AR-24-NS-019015-01	Fibres d'amiante de type chrysotile

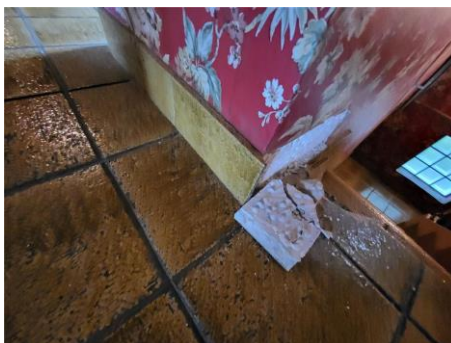
PRELEVEMENT : P026
Emplacement

Nom du client	Numéro de dossier	Pièce ou local
CENTRE DE GESTION FINANCIERE BRETAGNE	4756366	1er - Palier
Matériau	Date de prélèvement	Nom de l'opérateur
Colle Plinthe Faïence	07/03/2024	LEMAILLE Xavier

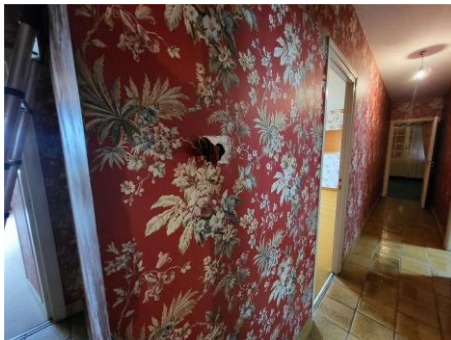
PRELEVEMENT : P027
Emplacement

Nom du client	Numéro de dossier	Pièce ou local
CENTRE DE GESTION FINANCIERE BRETAGNE	4756366	1er - Palier
Matériau	Date de prélèvement	Nom de l'opérateur
Revêtement + Plâtre	07/03/2024	LEMAILLE Xavier

Mur n°1 - Toutes zones

absence d'amiante

Référence Couche	Description visuelle	Epaisseur (cm)
C1	Revêtement	0
C2	Plâtre	0
RAW PRODUCT	Matériau de type peinture (blanc) ; matériau semi-dur de type plâtre (blanc) en traces	0

Référence Couche	PV analyse Amiante	Conclusion amiante
C1	AR-24-NS-019015-01	
C2	AR-24-NS-019015-01	
RAW PRODUCT	AR-24-NS-019015-01	Fibres d'amiante non détectées

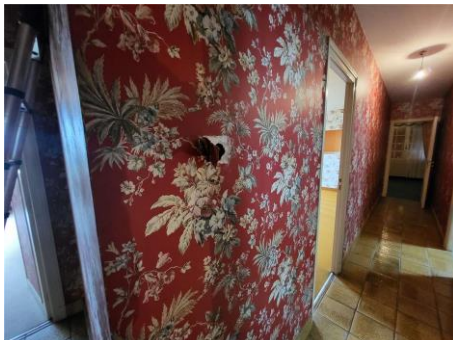
PRELEVEMENT : P028
Emplacement

Nom du client	Numéro de dossier	Pièce ou local
CENTRE DE GESTION FINANCIERE BRETAGNE	4756366	1er - Palier
Matériau	Date de prélèvement	Nom de l'opérateur
Plâtre	07/03/2024	LEMAILLE Xavier

Mur n°1 - Toutes zones

absence d'amiante

Référence Couche	PV analyse Amiante	Conclusion amiante
RAW PRODUCT	AR-24-NS-019015-01	Fibres d'amiante non détectées

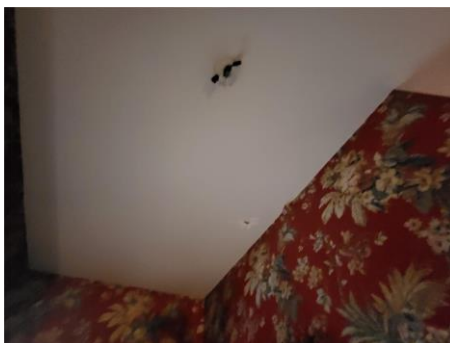
PRELEVEMENT : P029
Emplacement

Nom du client	Numéro de dossier	Pièce ou local
CENTRE DE GESTION FINANCIERE BRETAGNE	4756366	1er - Palier
Matériau	Date de prélèvement	Nom de l'opérateur
Revêtement + Plâtre	07/03/2024	LEMAILLE Xavier

Plafond - Plafond

absence d'amiante

Référence Couche	PV analyse Amiante	Conclusion amiante
C1	AR-24-NS-019015-01	
C2	AR-24-NS-019015-01	
RAW PRODUCT	AR-24-NS-019015-01	Fibres d'amiante non détectées

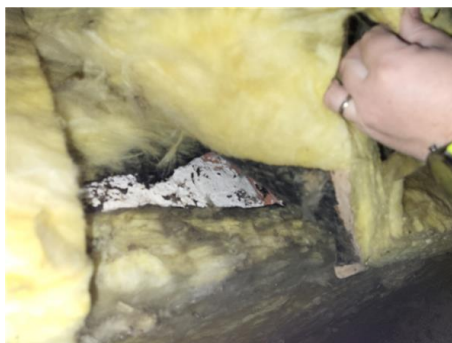
PRELEVEMENT : P030
Emplacement

Nom du client	Numéro de dossier	Pièce ou local
CENTRE DE GESTION FINANCIERE BRETAGNE	4756366	1er - Grenier
Matériau	Date de prélèvement	Nom de l'opérateur
Pare Vapeur sur Isolant Jaune	07/03/2024	LEMAILLE Xavier

Mur - Toutes zones

Présence d'amiante (Fibres d'amiante de type chrysotile)

Référence Couche	Description visuelle	Epaisseur (cm)
RAW PRODUCT	Matériau souple (bitumineux) (noir) ; matériau souple fibreux de type papier, carton (marron) ; matériau fibreux de type isolant (jaune)	0

Référence Couche	PV analyse Amiante	Conclusion amiante
RAW PRODUCT	AR-24-NS-019015-01	Fibres d'amiante de type chrysotile

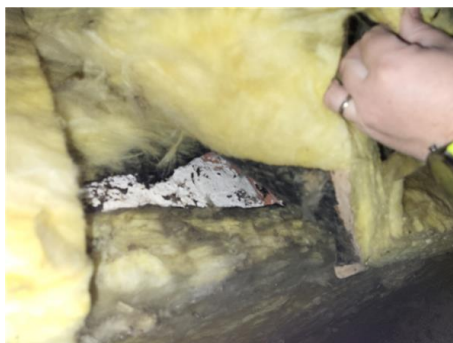
PRELEVEMENT : P031
Emplacement

Nom du client	Numéro de dossier	Pièce ou local
CENTRE DE GESTION FINANCIERE BRETAGNE	4756366	1er - Grenier
Matériau	Date de prélèvement	Nom de l'opérateur
Isolant Jaune	07/03/2024	LEMAILLE Xavier

Mur - Toutes zones

Présence d'amiante (Fibres d'amiante de type chrysotile)

Référence Couche	Description visuelle	Epaisseur (cm)
RAW PRODUCT	Matériau fibreux de type isolant (jaune) ; matériau souple (poudreux) (bitumineux) (noir)	0
CUST 01	Matériau fibreux de type isolant (jaune)	0

Référence Couche	PV analyse Amiante	Conclusion amiante
RAW PRODUCT	AR-24-NS-019015-01	Fibres d'amiante de type chrysotile
CUST 01	AR-24-NS-019015-01	Fibres d'amiante non détectées

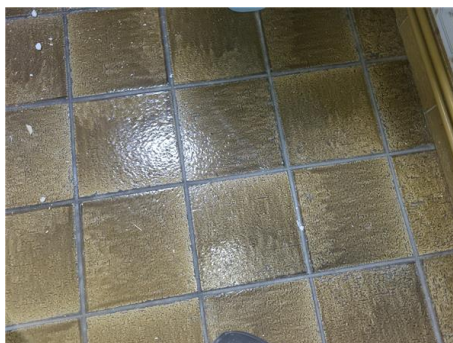
PRELEVEMENT : P032
Emplacement

Nom du client	Numéro de dossier	Pièce ou local
CENTRE DE GESTION FINANCIERE BRETAGNE	4756366	1er - WC n°2
Matériau	Date de prélèvement	Nom de l'opérateur
Ragréage	07/03/2024	LEMAILLE Xavier

Sol - Sol

absence d'amiante

Référence Couche	PV analyse Amiante	Conclusion amiante
RAW PRODUCT	AR-24-NS-019015-01	Fibres d'amiante non détectées

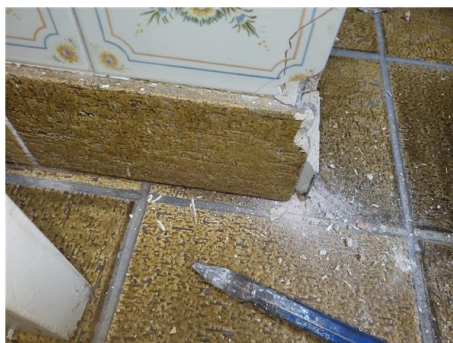
PRELEVEMENT : P033
Emplacement

Nom du client	Numéro de dossier	Pièce ou local
CENTRE DE GESTION FINANCIERE BRETAGNE	4756366	1er - WC n°2
Matériau	Date de prélèvement	Nom de l'opérateur
Colle Plinthe Faïence	07/03/2024	LEMAILLE Xavier

Mur - Toutes zones

Présence d'amiante (Fibres d'amiante de type chrysotile)

Référence Couche	Description visuelle	Epaisseur (cm)
RAW PRODUCT	Matériau dur de type ciment-colle (blanc) ; matériau semi-dur de type plâtre (blanc) en traces	0

Référence Couche	PV analyse Amiante	Conclusion amiante
RAW PRODUCT	AR-24-NS-019015-01	Fibres d'amiante de type chrysotile

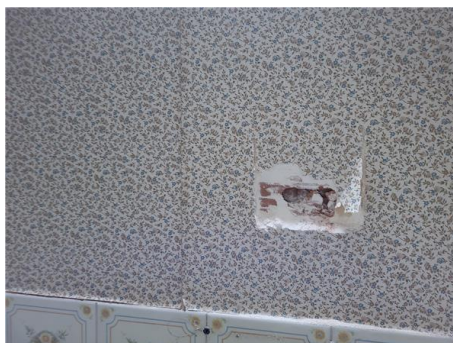
PRELEVEMENT : P034
Emplacement

Nom du client	Numéro de dossier	Pièce ou local
CENTRE DE GESTION FINANCIERE BRETAGNE	4756366	1er - WC n°2
Matériau	Date de prélèvement	Nom de l'opérateur
Revêtement + Plâtre	07/03/2024	LEMAILLE Xavier

Mur - Toutes zones

absence d'amiante

Référence Couche	PV analyse Amiante	Conclusion amiante
C1	AR-24-NS-019015-01	
C2	AR-24-NS-019015-01	
RAW PRODUCT	AR-24-NS-019015-01	Fibres d'amiante non détectées

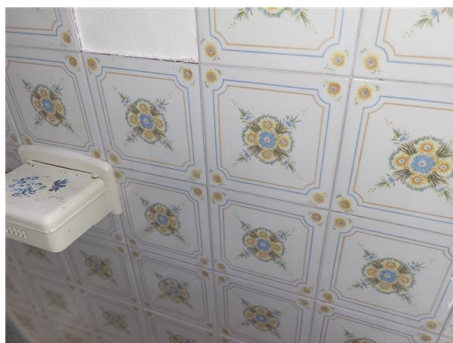
PRELEVEMENT : P036
Emplacement

Nom du client	Numéro de dossier	Pièce ou local
CENTRE DE GESTION FINANCIERE BRETAGNE	4756366	1er - WC n°2
Matériau	Date de prélèvement	Nom de l'opérateur
Colle Faïence Murale	07/03/2024	LEMAILLE Xavier

Mur - Toutes zones

absence d'amiante

Référence Couche	PV analyse Amiante	Conclusion amiante
RAW PRODUCT	AR-24-NS-019015-01	Fibres d'amiante non détectées

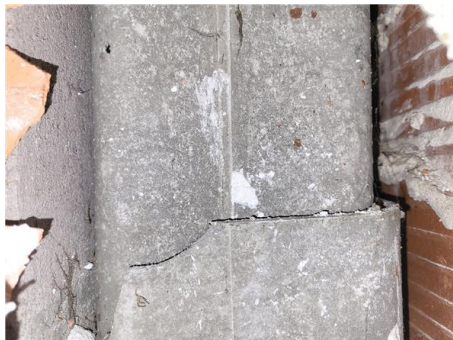
PRELEVEMENT : P037
Emplacement

Nom du client	Numéro de dossier	Pièce ou local
CENTRE DE GESTION FINANCIERE BRETAGNE	4756366	1er - WC n°2
Matériau	Date de prélèvement	Nom de l'opérateur
Amiante ciment	07/03/2024	LEMAILLE Xavier

Conduit de ventilation - A

Présence d'amiante (Fibres d'amiante de type chrysotile)

Référence Couche	Description visuelle	Epaisseur (cm)
RAW PRODUCT	Matériau dur fibreux de type fibres-ciment (gris)	0

Référence Couche	PV analyse Amiante	Conclusion amiante
RAW PRODUCT	AR-24-NS-019015-01	Fibres d'amiante de type chrysotile

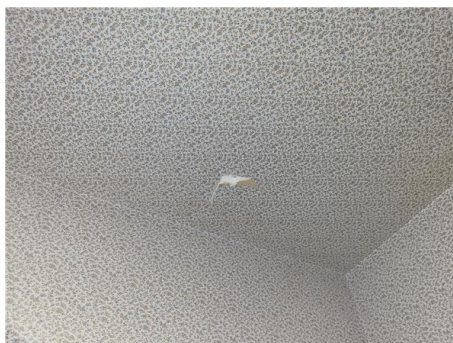
PRELEVEMENT : P038
Emplacement

Nom du client	Numéro de dossier	Pièce ou local
CENTRE DE GESTION FINANCIERE BRETAGNE	4756366	1er - WC n°2
Matériau	Date de prélèvement	Nom de l'opérateur
Revêtement + Plâtre	07/03/2024	LEMAILLE Xavier

Plafond - Plafond

Présence d'amiante (Fibres d'amiante de type chrysotile)

Référence Couche	Description visuelle	Epaisseur (cm)
C1	Peinture	0
C2	Plâtre	0
RAW PRODUCT	Matériau de type peinture (beige) ; matériau fibreux de type papier peint (de différentes couleurs) en traces	0

Référence Couche	PV analyse Amiante	Conclusion amiante
C1	AR-24-NS-019015-01	
C2	AR-24-NS-019015-01	
RAW PRODUCT	AR-24-NS-019015-01	Fibres d'amiante de type chrysotile

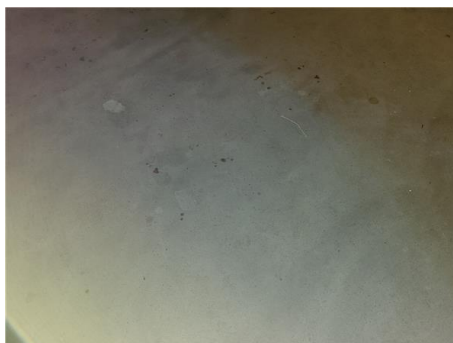
PRELEVEMENT : P040
Emplacement

Nom du client	Numéro de dossier	Pièce ou local
CENTRE DE GESTION FINANCIERE BRETAGNE	4756366	1er SS - Pièce
Matériau	Date de prélèvement	Nom de l'opérateur
Dalle Béton	07/03/2024	LEMAILLE Xavier

Sol - Sol

absence d'amiante

Référence Couche	PV analyse Amiante	Conclusion amiante
RAW PRODUCT	AR-24-NS-019015-01	Fibres d'amiante non détectées

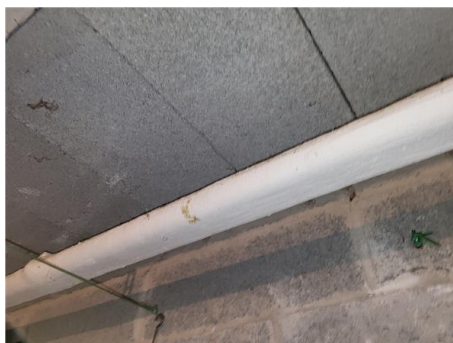
PRELEVEMENT : P041
Emplacement

Nom du client	Numéro de dossier	Pièce ou local
CENTRE DE GESTION FINANCIERE BRETAGNE	4756366	1er SS - Pièce
Matériau	Date de prélèvement	Nom de l'opérateur
Bande Plâtreuse Blanche	07/03/2024	LEMAILLE Xavier

Conduit de fluide - A Calorifugeage

absence d'amiante

Référence Couche	PV analyse Amiante	Conclusion amiante
RAW PRODUCT	AR-24-NS-019015-01	Fibres d'amiante non détectées

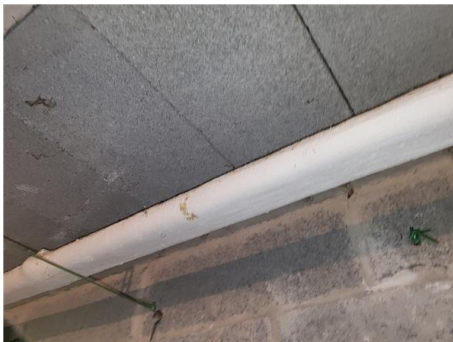
PRELEVEMENT : P042
Emplacement

Nom du client	Numéro de dossier	Pièce ou local
CENTRE DE GESTION FINANCIERE BRETAGNE	4756366	1er SS - Pièce
Matériau	Date de prélèvement	Nom de l'opérateur
Isolant Jaune	07/03/2024	LEMAILLE Xavier

Référence Couche	PV analyse Amiante	Conclusion amiante
RAW PRODUCT	AR-24-NS-019015-01	Fibres d'amiante non détectées

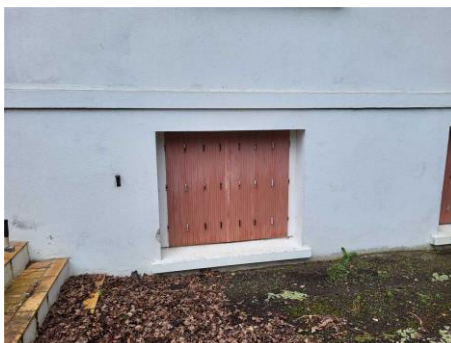
PRELEVEMENT : P043
Emplacement

Nom du client	Numéro de dossier	Pièce ou local
CENTRE DE GESTION FINANCIERE BRETAGNE	4756366	Façades - Façades
Matériau	Date de prélèvement	Nom de l'opérateur
Enduit Façade	07/03/2024	LEMAILLE Xavier

Référence Couche	PV analyse Amiante	Conclusion amiante
RAW PRODUCT	AR-24-NS-019015-01	Fibres d'amiante non détectées

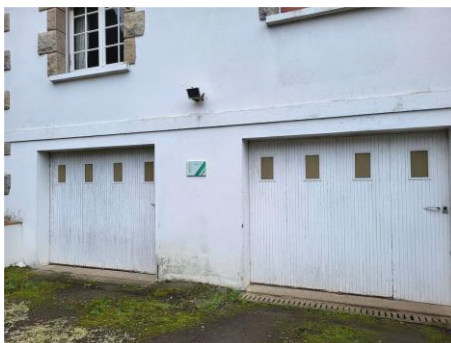
PRELEVEMENT : P044
Emplacement

Nom du client	Numéro de dossier	Pièce ou local
CENTRE DE GESTION FINANCIERE BRETAGNE	4756366	Façades - Façades
Matériau	Date de prélèvement	Nom de l'opérateur
Enduit Façade	07/03/2024	LEMAILLE Xavier

Référence Couche	PV analyse Amiante	Conclusion amiante
RAW PRODUCT	AR-24-NS-019015-01	Fibres d'amiante non détectées

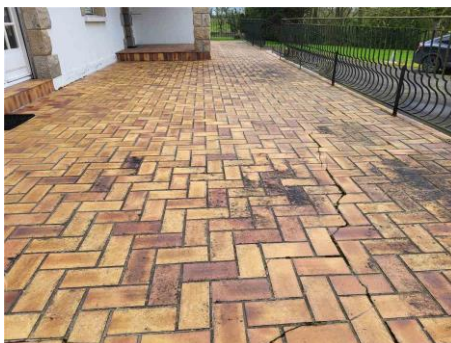
PRELEVEMENT : P045
Emplacement

Nom du client	Numéro de dossier	Pièce ou local
CENTRE DE GESTION FINANCIERE BRETAGNE	4756366	Ext - Terrasse
Matériau	Date de prélèvement	Nom de l'opérateur
Colle Carrelage	07/03/2024	LEMAILLE Xavier

Référence Couche	PV analyse Amiante	Conclusion amiante
RAW PRODUCT	AR-24-NS-019015-01	Fibres d'amiante non détectées

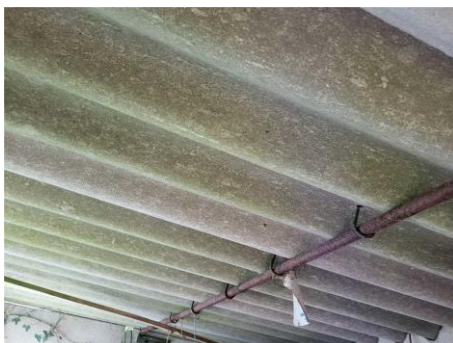
PRELEVEMENT : P046
Emplacement

Nom du client	Numéro de dossier	Pièce ou local
CENTRE DE GESTION FINANCIERE BRETAGNE	4756366	Ext - Cabanon de Jardin n°1
Matériau	Date de prélèvement	Nom de l'opérateur
Plaques Ondulées Fibro	07/03/2024	LEMAILLE Xavier

Référence Couche	PV analyse Amiante	Conclusion amiante
RAW PRODUCT	AR-24-NS-019015-01	Fibres d'amiante de type chrysotile, riébeckite-amiante (crocidolite)

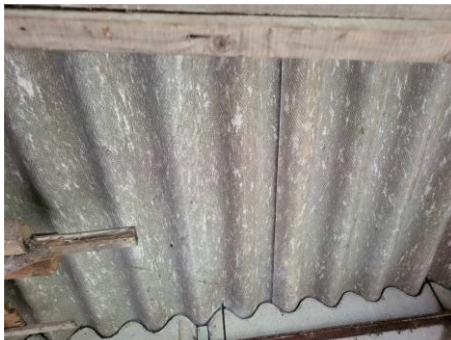
PRELEVEMENT : P047
Emplacement

Nom du client	Numéro de dossier	Pièce ou local
CENTRE DE GESTION FINANCIERE BRETAGNE	4756366	Ext - Cabanon de Jardin n°2
Matériau	Date de prélèvement	Nom de l'opérateur
Plaques Ondulées Fibro	07/03/2024	LEMAILLE Xavier
