RAPPORT DE MISSION DE REPERAGE DES MATERIAUX ET PRODUITS CONTENANT DE L'AMIANTE AVANT DEMOLITION

Adresse : 462 Route de Saint Hilaire
53500 ERNEE

Ce rapport est établi dans le cadre du repérage des matériaux et produits contenant de l'amiante des principaux éléments de la construction dans le cadre **de la démolition de l'immeuble sis :**

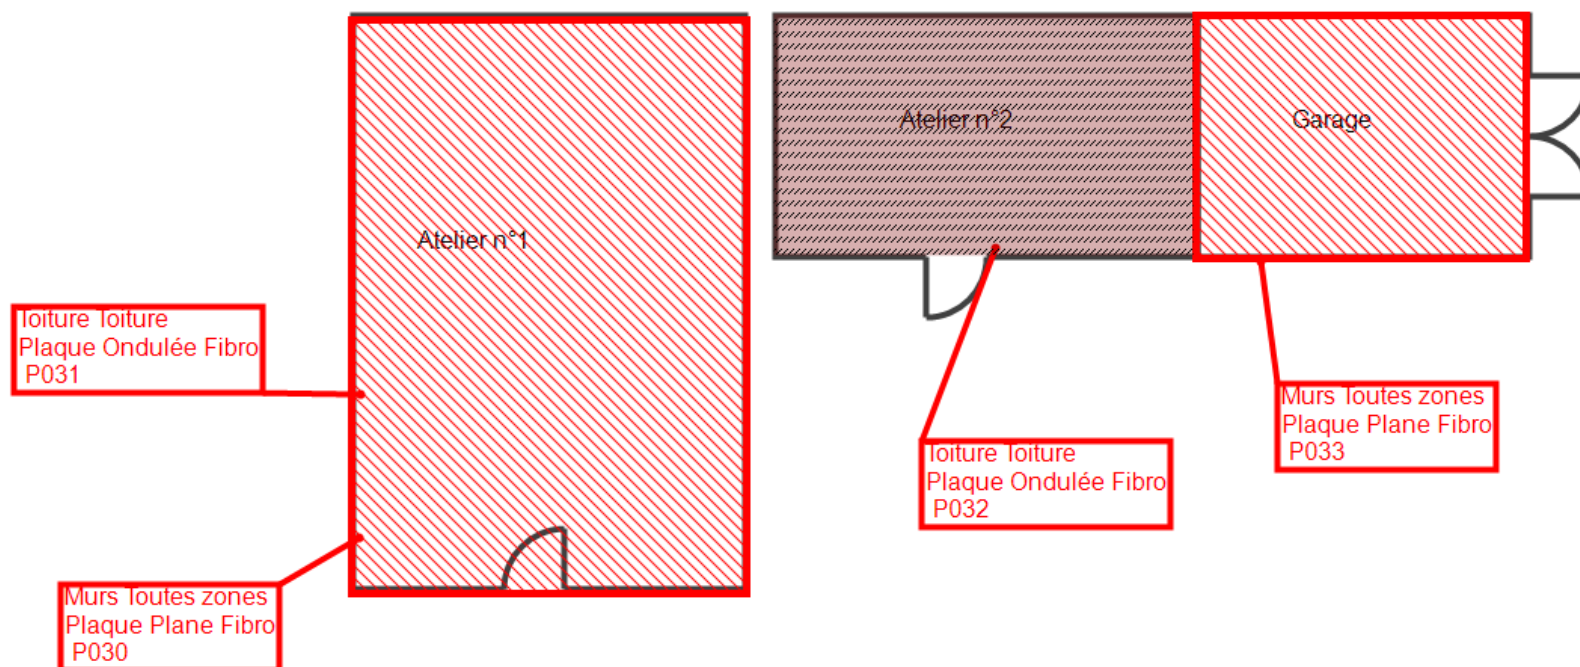
Plaques planes en fibre-ciment sur murs + Plaques ondulée fibre ciment en toiture

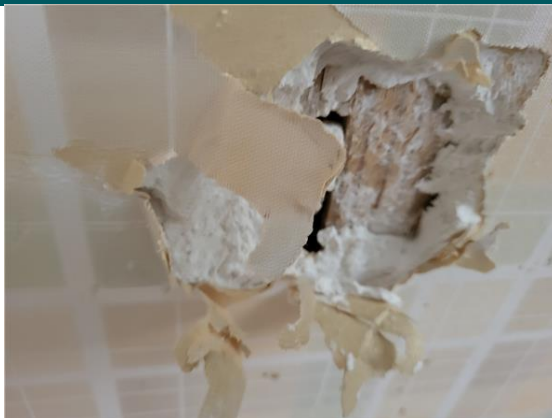
**ELEMENT : Plafond
OUVRAGE**

Pièce ou local	Localisation	Matériau ou produit	PRESENCE OU ABSENCE D'AMIANTE :
RDC - Pièce n°1	Plafond - Plafond	Brique

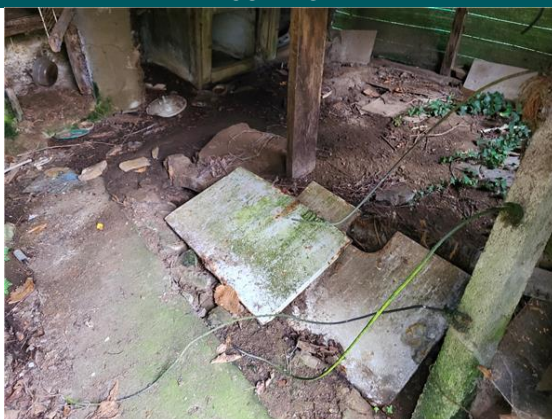
**ELEMENT : Sol
OUVRAGE**

Pièce ou local	Localisation	Matériau ou produit	PRESENCE OU ABSENCE D'AMIANTE :
Ext - Cabanon de Jardin	Sol - Sol	Terre

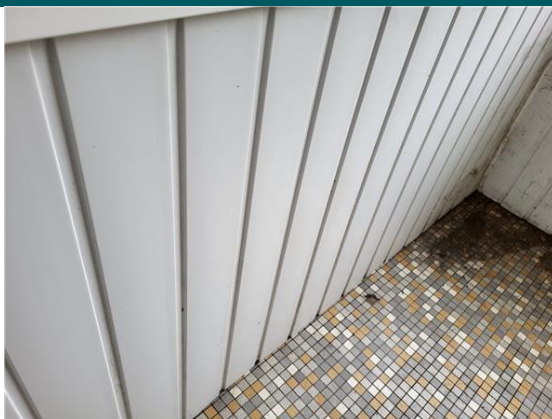
**ELEMENT : Murs
OUVRAGE**

Pièce ou local	Localisation	Matériau ou produit	PRESENCE OU ABSENCE D'AMIANTE :
1er - WC	Murs - Toutes zones Allège	PVC

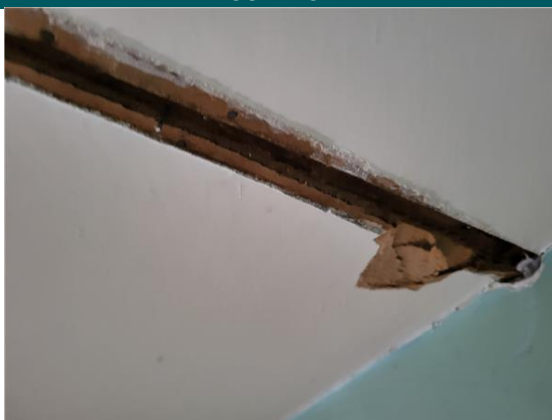
**ELEMENT : Plafond
OUVRAGE**

Pièce ou local	Localisation	Matériau ou produit	PRESENCE OU ABSENCE D'AMIANTE :
1er - Cuisine	Plafond - Plafond	Bois

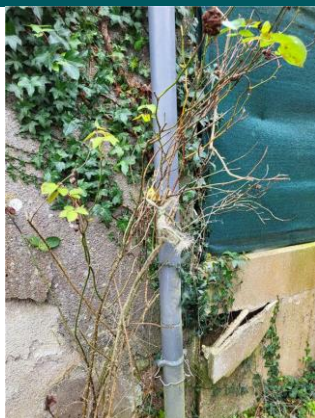
**ELEMENT : Conduit de fluide
OUVRAGE**

Pièce ou local	Localisation	Matériau ou produit	PRESENCE OU ABSENCE D'AMIANTE :
Façades - Façades	Conduit de fluide - Toutes zones Descente Eaux Pluviale	Inox

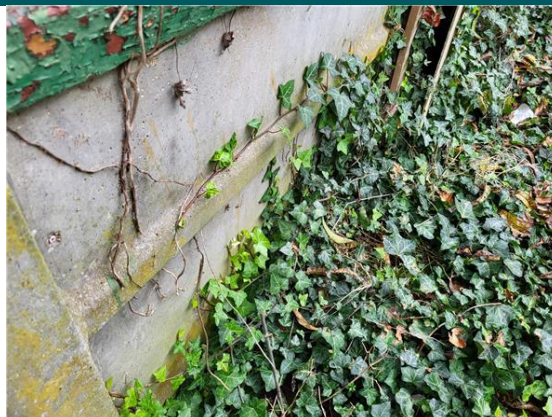
**ELEMENT : Mur
OUVRAGE**

Pièce ou local	Localisation	Matériau ou produit	PRESENCE OU ABSENCE D'AMIANTE :
Ext - Atelier n°2	Mur - Toutes zones	Béton Brut

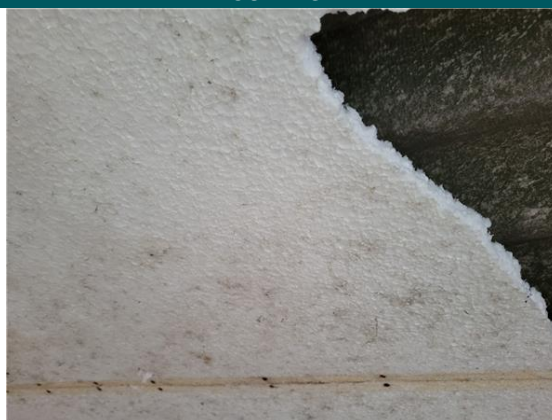
**ELEMENT : Plafond
OUVRAGE**

Pièce ou local	Localisation	Matériau ou produit	PRESENCE OU ABSENCE D'AMIANTE :
Ext - Atelier n°2	Plafond - Plafond	Polystyrène

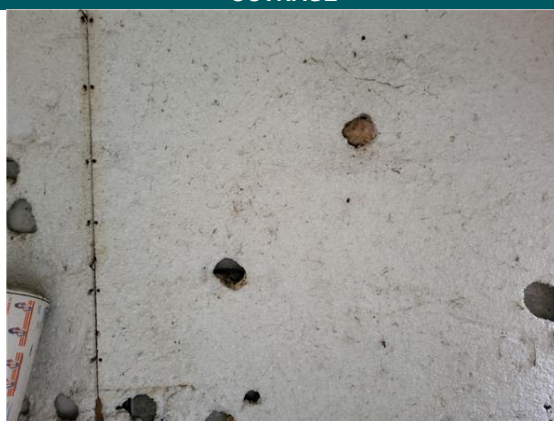
**ELEMENT : Murs
OUVRAGE**

Pièce ou local	Localisation	Matériau ou produit
Ext - Atelier n°2	Murs - Toutes zones	Polystyrène

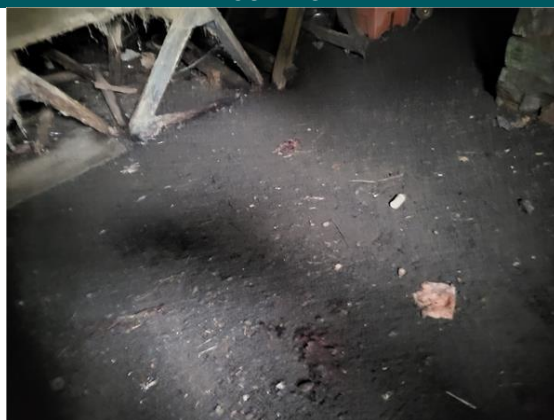
**ELEMENT : Sol
OUVRAGE**

Pièce ou local	Localisation	Matériau ou produit
1er SS - Cave	Sol - Sol	Terre

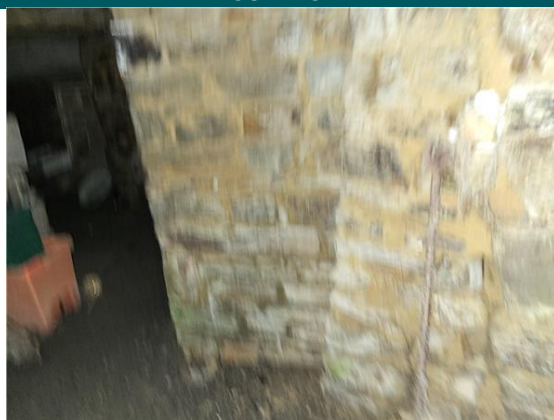
**ELEMENT : Murs
OUVRAGE**

Pièce ou local	Localisation	Matériau ou produit
1er SS - Cave	Murs - Toutes zones	Pierre

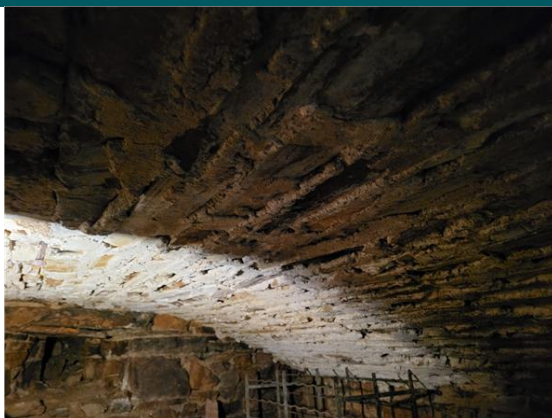
**ELEMENT : Plafond
OUVRAGE**

Pièce ou local	Localisation	Matériau ou produit
1er SS - Cave	Plafond - Plafond	Pierre

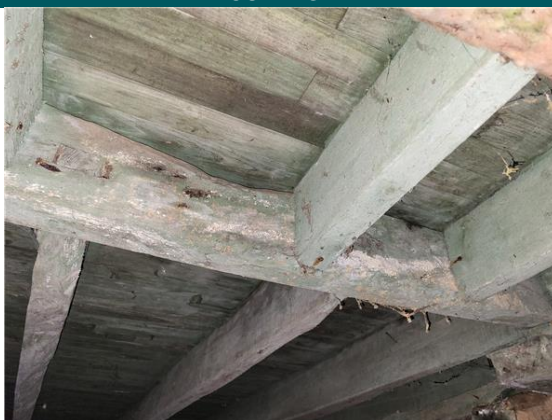
**ELEMENT : Plafond
OUVRAGE**

Pièce ou local	Localisation	Matériau ou produit
1er SS - Cave	Plafond - Plafond	Bois

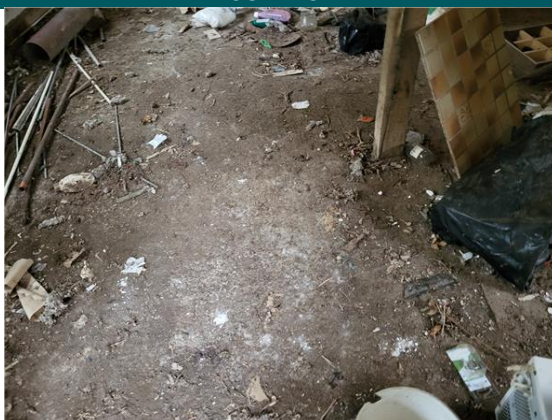
**ELEMENT : Sol
OUVRAGE**

Pièce ou local	Localisation	Matériau ou produit
Ext - Atelier n°1	Sol - Sol	Terre

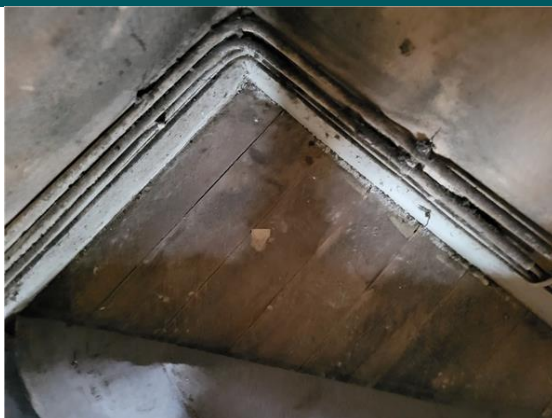
**ELEMENT : Sol
OUVRAGE**

1er - Cuisine	Sol - Sol	Parquet Bois
---------------	-----------	--------------

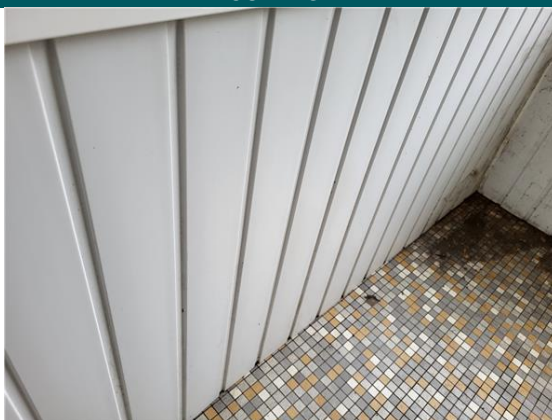
**ELEMENT : Murs
OUVRAGE**

1er - Dégagement	Murs - Toutes zones Allège	PVC
------------------	----------------------------	-----

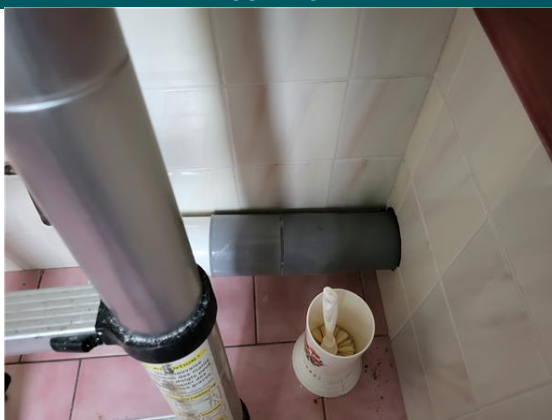
**ELEMENT : Conduit de fluide
OUVRAGE**

RDC - Salle de Bains	Conduit de fluide - Sol	PVC
----------------------	-------------------------	-----

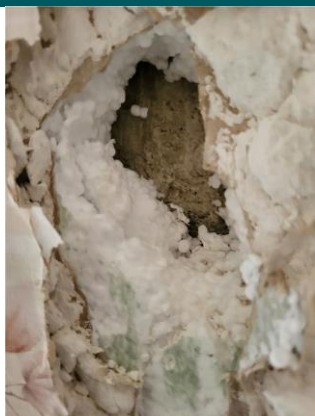
**ELEMENT : Murs
OUVRAGE**

Pièce ou local	Localisation	Matériau ou produit	PRESENCE OU ABSENCE D'AMIANTE :
RDC - Pièce n°1	Murs - Toutes zones	Polystyrène

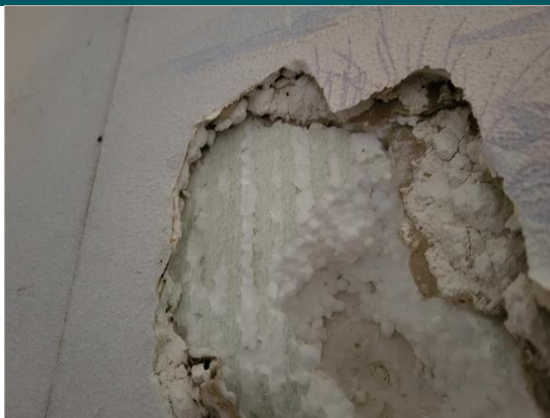
**ELEMENT : Murs
OUVRAGE**

Pièce ou local	Localisation	Matériau ou produit	PRESENCE OU ABSENCE D'AMIANTE :
RDC - Salle de Bains	Murs - Toutes zones	Polystyrène

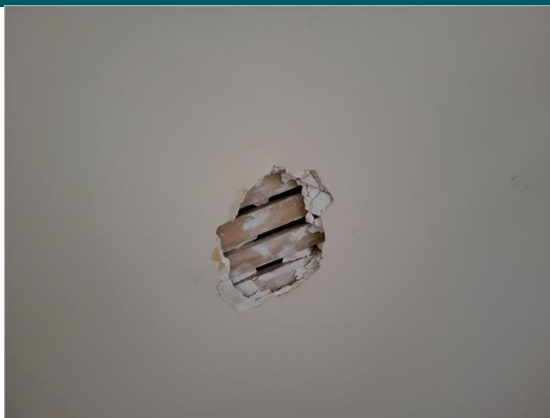
**ELEMENT : Plafond
OUVRAGE**

Pièce ou local	Localisation	Matériau ou produit	PRESENCE OU ABSENCE D'AMIANTE :
RDC - Salle de Bains	Plafond - Plafond	Bois

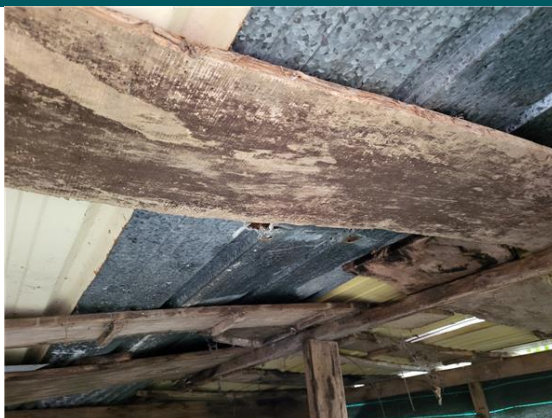
**ELEMENT : Plafond
OUVRAGE**

Pièce ou local	Localisation	Matériau ou produit	PRESENCE OU ABSENCE D'AMIANTE :
Ext - Cabanon de Jardin	Plafond - Plafond	Bac Acier

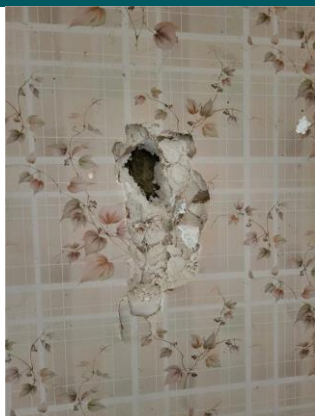
**PRELEVEMENT : P003
OUVRAGE**

Pièce ou local	Localisation	Matériau ou produit	PRESENCE OU ABSENCE D'AMIANTE :
RDC - Pièce n°1	Murs - Toutes zones	Revêtement

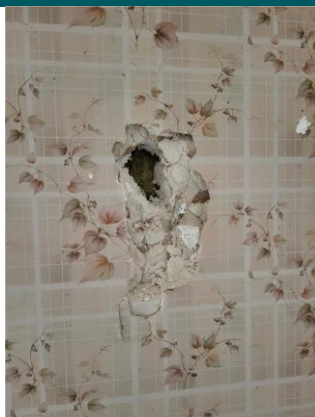
**PRELEVEMENT : P004
OUVRAGE**

Pièce ou local	Localisation	Matériau ou produit	PRESENCE OU ABSENCE D'AMIANTE :
RDC - Pièce n°1	Murs - Toutes zones	Plâtre

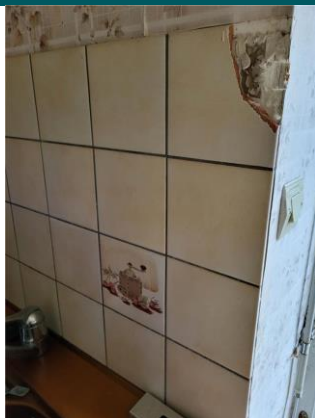
**PRELEVEMENT : P005
OUVRAGE**

Pièce ou local	Localisation	Matériau ou produit	PRESENCE OU ABSENCE D'AMIANTE :
RDC - Pièce n°1	Murs - Toutes zones	Colle Faïence Murale

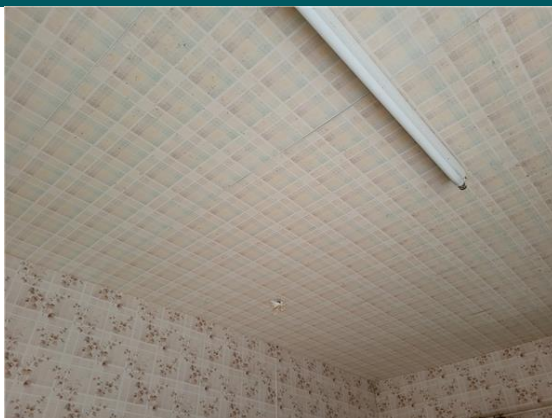
**PRELEVEMENT : P006
OUVRAGE**

Pièce ou local	Localisation	Matériau ou produit	PRESENCE OU ABSENCE D'AMIANTE :
RDC - Pièce n°1	Plafond - Plafond	Revêtement

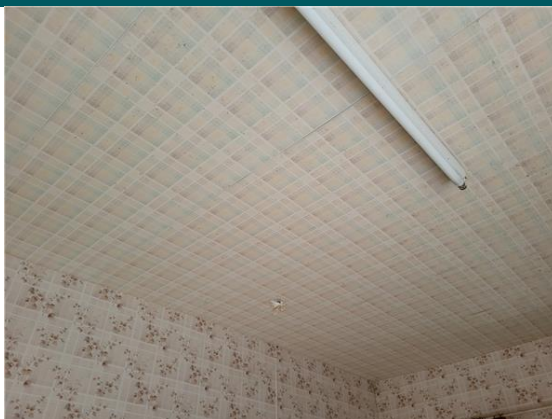
**PRELEVEMENT : P007
OUVRAGE**

Pièce ou local	Localisation	Matériau ou produit	PRESENCE OU ABSENCE D'AMIANTE :
RDC - Pièce n°1	Plafond - Plafond	Plâtre

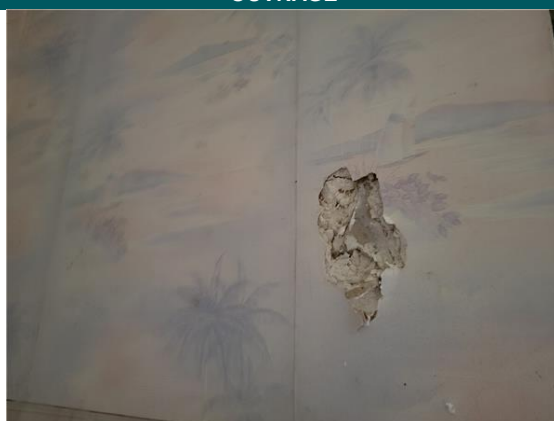
**PRELEVEMENT : P009
OUVRAGE**

Pièce ou local	Localisation	Matériau ou produit	PRESENCE OU ABSENCE D'AMIANTE :
RDC - Salle de Bains	Murs - Toutes zones	Revêtement

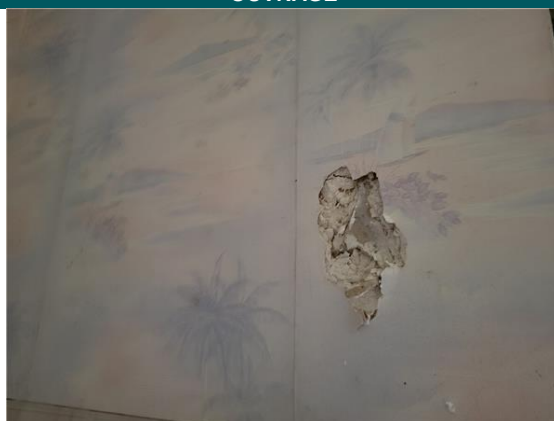
**PRELEVEMENT : P010
OUVRAGE**

Pièce ou local	Localisation	Matériau ou produit	PRESENCE OU ABSENCE D'AMIANTE :
RDC - Salle de Bains	Murs - Toutes zones	Plâtre

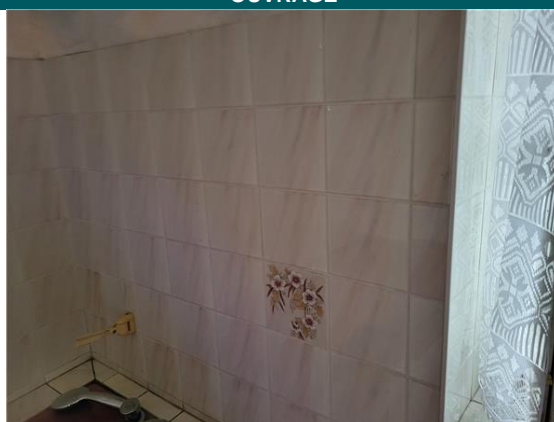
**PRELEVEMENT : P011
OUVRAGE**

Pièce ou local	Localisation	Matériau ou produit	PRESENCE OU ABSENCE D'AMIANTE :
RDC - Salle de Bains	Murs - Toutes zones	Colle Faïence Murale

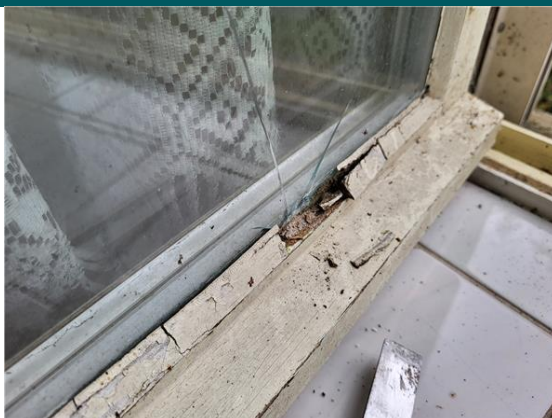
**PRELEVEMENT : P012
OUVRAGE**

Pièce ou local	Localisation	Matériau ou produit	PRESENCE OU ABSENCE D'AMIANTE :
RDC - Salle de Bains	Fenêtre - C	Mastic Vitrier

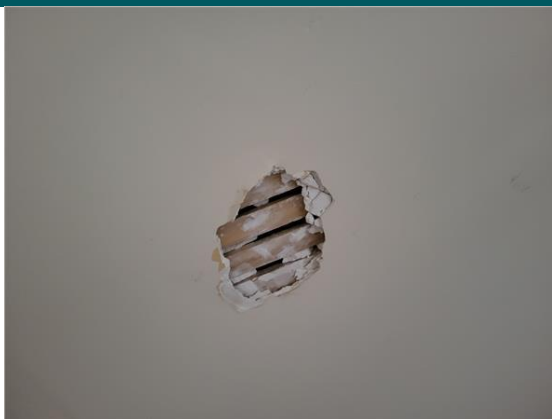
**PRELEVEMENT : P013
OUVRAGE**

Pièce ou local	Localisation	Matériau ou produit	PRESENCE OU ABSENCE D'AMIANTE :
RDC - Salle de Bains	Plafond - Plafond	Peinture Décorative

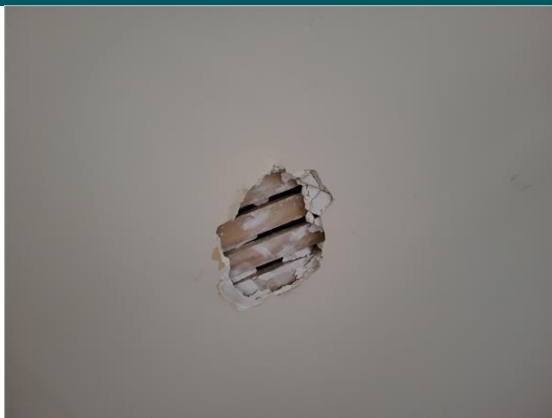
**PRELEVEMENT : P014
OUVRAGE**

Pièce ou local	Localisation	Matériau ou produit	PRESENCE OU ABSENCE D'AMIANTE :
RDC - Salle de Bains	Plafond - Plafond	Plâtre

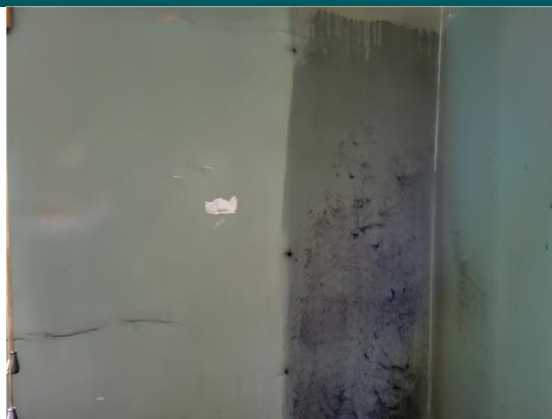
**PRELEVEMENT : P016
OUVRAGE**

Pièce ou local	Localisation	Matériau ou produit	PRESENCE OU ABSENCE D'AMIANTE :
1er - Cuisine	Murs - Toutes zones	Peinture Décorative

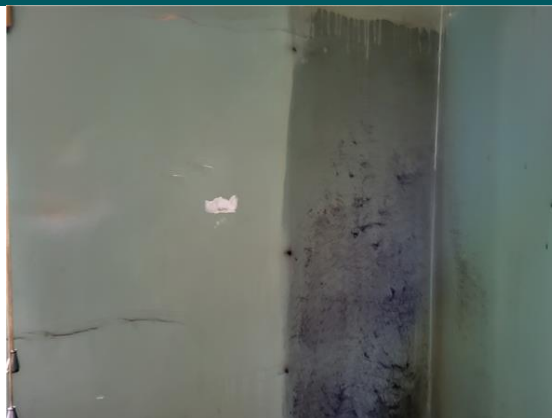
**PRELEVEMENT : P017
OUVRAGE**

Pièce ou local	Localisation	Matériau ou produit	PRESENCE OU ABSENCE D'AMIANTE :
1er - Cuisine	Murs - Toutes zones	Plâtre

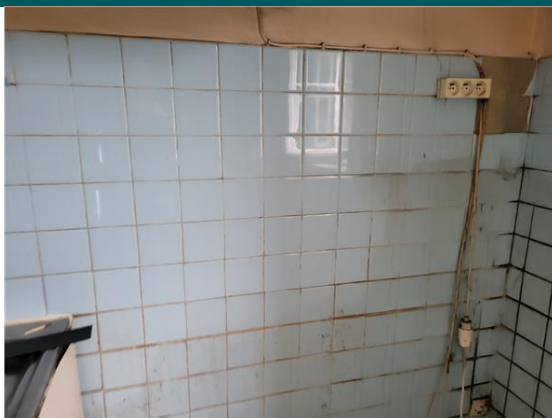
**PRELEVEMENT : P018
OUVRAGE**

Pièce ou local	Localisation	Matériau ou produit
1er - Cuisine	Murs - Toutes zones	Colle Faïence Murale

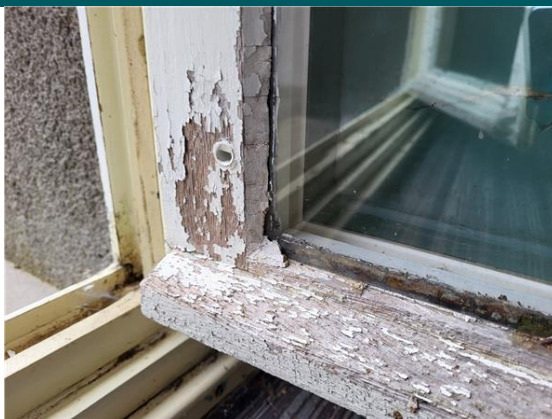
**PRELEVEMENT : P019
OUVRAGE**

Pièce ou local	Localisation	Matériau ou produit
1er - Cuisine	Fenêtre - B	Mastic Vitrier

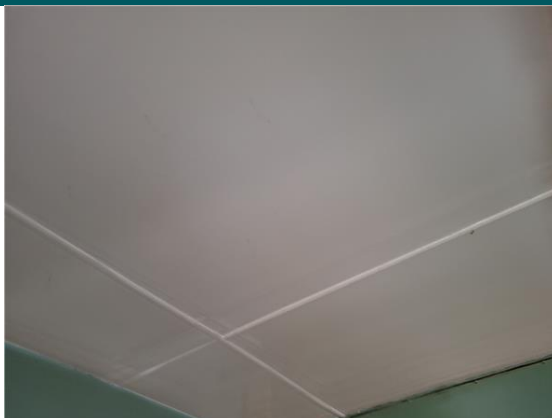
**PRELEVEMENT : P020
OUVRAGE**

Pièce ou local	Localisation	Matériau ou produit
1er - Cuisine	Plafond - Plafond	Peinture Décorative

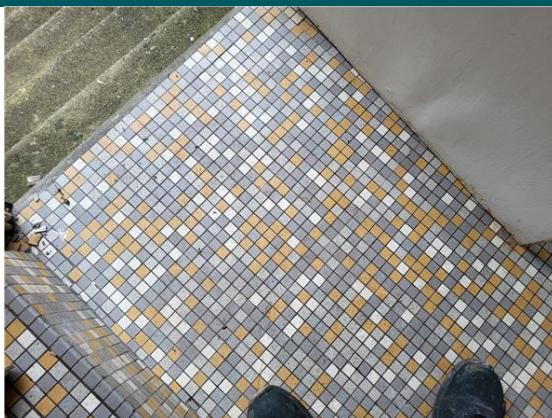
**PRELEVEMENT : P021
OUVRAGE**

Pièce ou local	Localisation	Matériau ou produit	PRESENCE OU ABSENCE D'AMIANTE :
1er - Dégagement	Sol - Sol	Ragréage

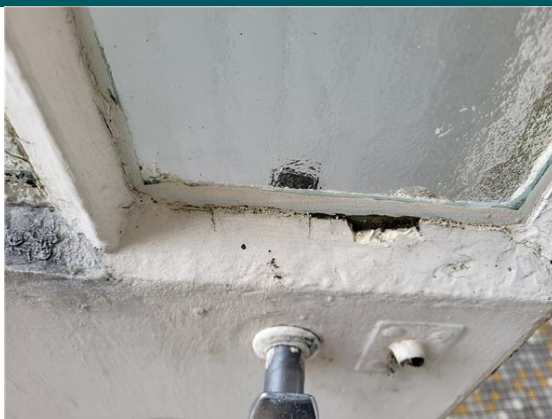
**PRELEVEMENT : P022
OUVRAGE**

Pièce ou local	Localisation	Matériau ou produit	PRESENCE OU ABSENCE D'AMIANTE :
1er - Dégagement	Fenêtre - Toutes zones	Mastic Vitrier

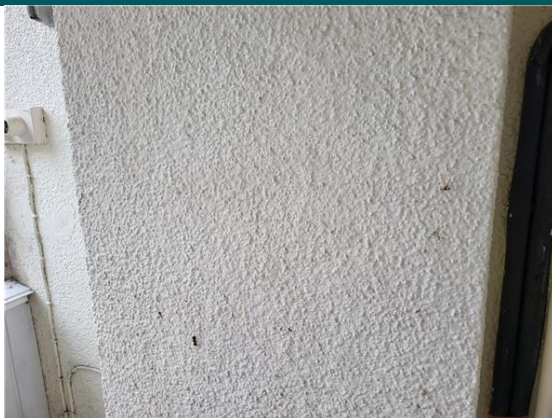
**PRELEVEMENT : P023
OUVRAGE**

Pièce ou local	Localisation	Matériau ou produit	PRESENCE OU ABSENCE D'AMIANTE :
1er - WC	Murs - Toutes zones	Enduit Façade

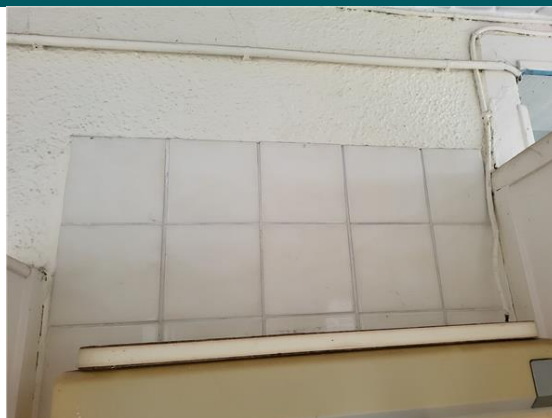
**PRELEVEMENT : P024
OUVRAGE**

Pièce ou local	Localisation	Matériau ou produit	PRESENCE OU ABSENCE D'AMIANTE :
1er - WC	Murs - Toutes zones	Colle Faïence Murale

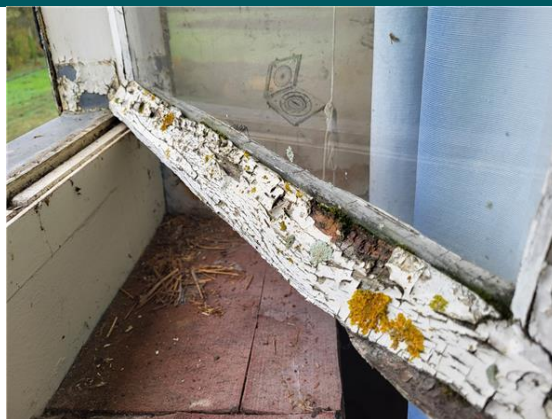
**PRELEVEMENT : P025
OUVRAGE**

Pièce ou local	Localisation	Matériau ou produit	PRESENCE OU ABSENCE D'AMIANTE :
2ème - Pièce n°6	Fenêtre - Toutes zones	Mastic Vitrier

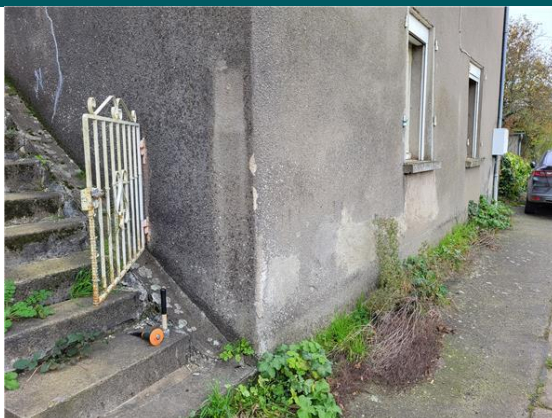
**PRELEVEMENT : P028
OUVRAGE**

Pièce ou local	Localisation	Matériau ou produit	PRESENCE OU ABSENCE D'AMIANTE :
Façades - Façades	Façades - Façade(s)	Enduit de Façade

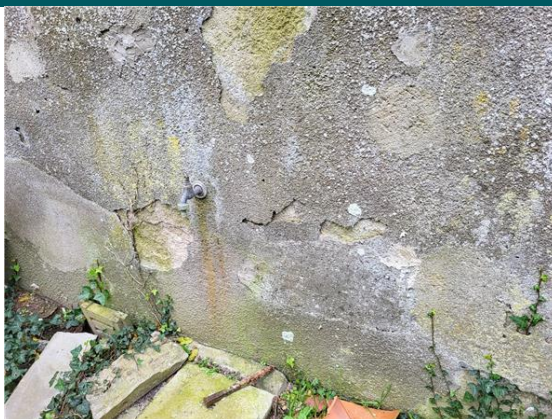
**PRELEVEMENT : P029
OUVRAGE**

Pièce ou local	Localisation	Matériau ou produit	PRESENCE OU ABSENCE D'AMIANTE :
Façades - Façades	Façades - Façade(s)	Enduit de Façade
