Rapport Recherche de fuites

N°01725 du 04/02/2025

Ecole Centrale de Nantes, Bâtiment B
1 rue de la Noë
44000 Nantes

Réf expertise : 01725

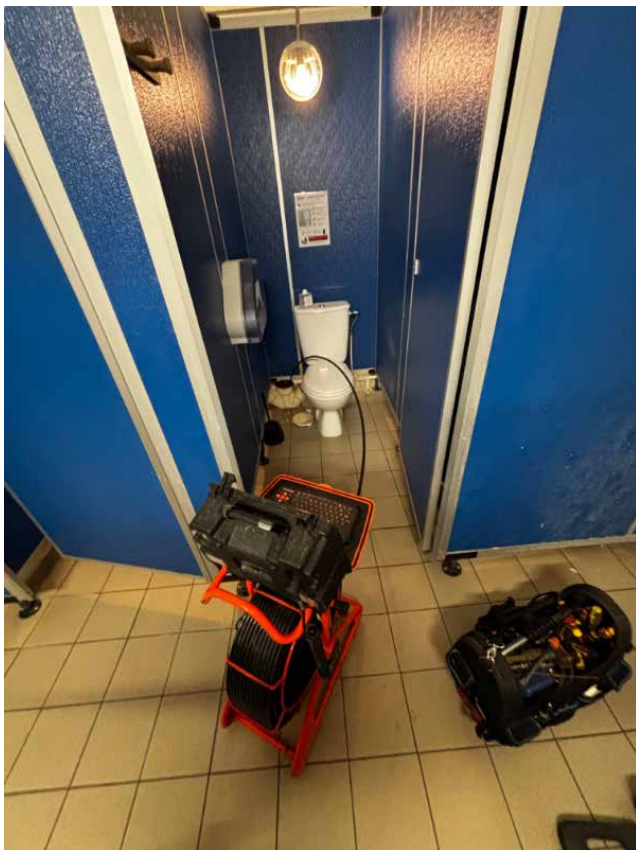
Localisateur

Nous effectuons des passages caméra depuis les blocs sanitaires situés à l'ouest du bâtiment. Ainsi que sur le réseau enterré visible depuis le tampon de visite situé au nord du bâtiment.

Nous nous aidons du localisateur permettant de localiser la tête de caméra, cela nous permet de retracer le réseau EU;

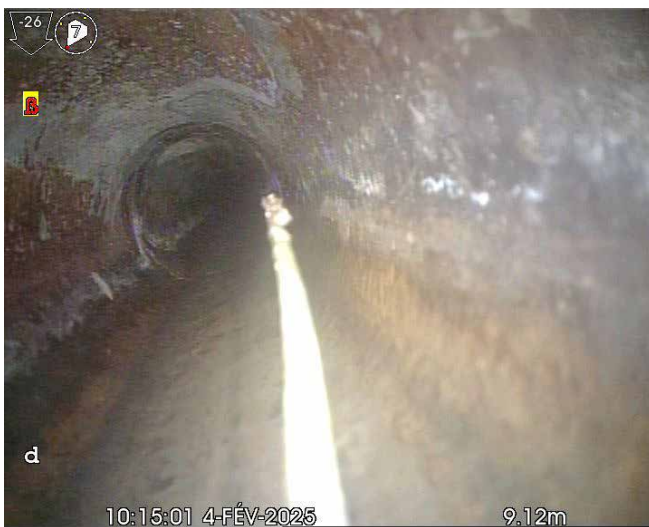
Canalisation béton

Sur l'intégralité du réseau investigué, nous n'avons pas constaté de défaut pertinent. La nature des tuyaux est en béton pour la partie encastrée et enterrée, puis en fonte sur les parties apparentes verticales.

Visuel des canalisations en béton du tampon fonte extérieur vers le bloc sanitaire.

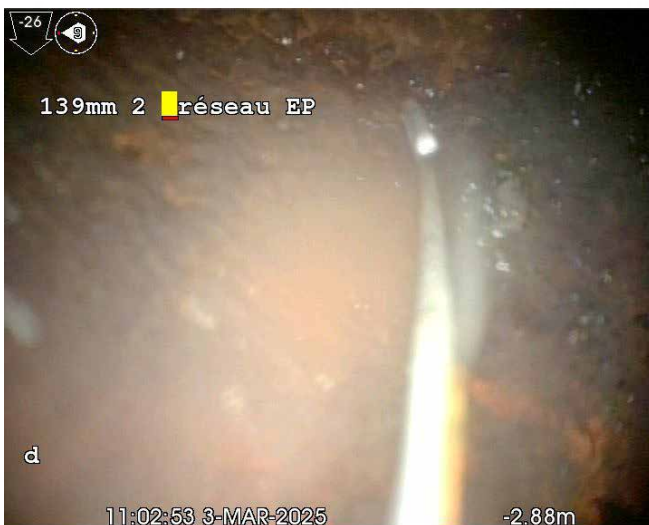
Réseau 2 (tronçon horizontal en fonte)

L'ensemble des colonnes PVC est enrobé dans l'épaisseur des poteaux et en bon état. Nous rencontrons beaucoup de contraintes au niveau des portions situées en soubassement réalisées en fonte sur environ un mètre linéaire, puis se poursuivant dans un réseau béton. Notre caméra se bloque dans la plupart des descentes par de nombreux coudes. Nous parvenons cependant à progresser sur environ 5 ml de réseau horizontal identifié comme le réseau 1.

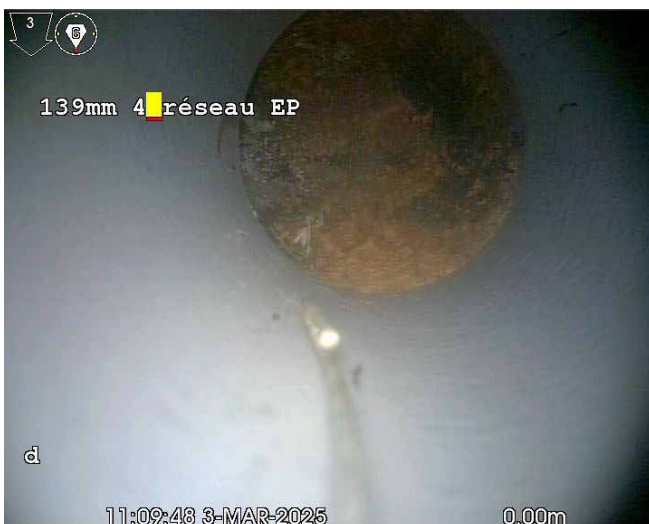
Réseau 4 (colonne)

Nous poursuivons le passage caméra dans les réseaux 4, 5 et 6 et parvenons à progresser dans les tronçons horizontaux sur quelques mètres linéaires. Les contraintes sont identiques aux précédents réseaux. Les coudes nous empêchent de poursuivre les passages caméra plus loin.

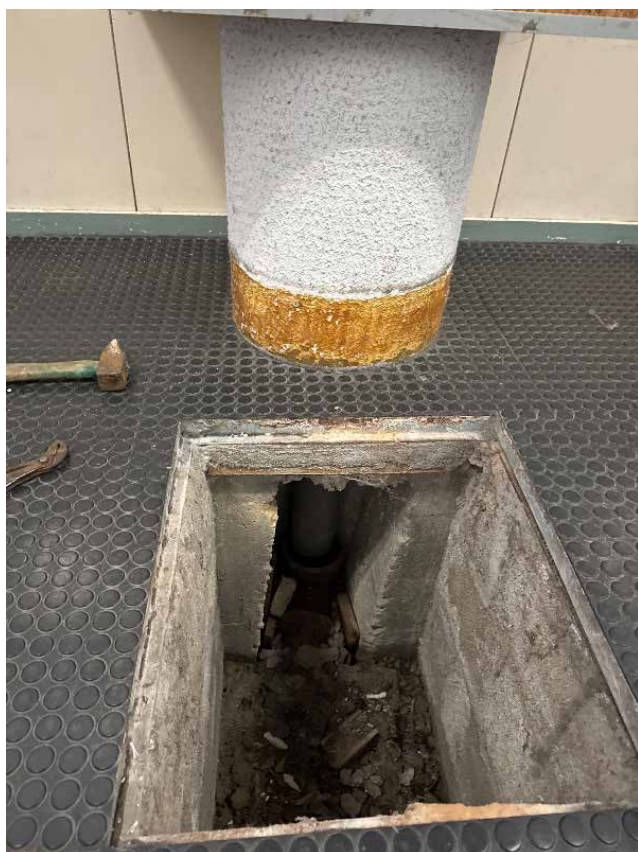
Réseau 5

Nous parvenons à ouvrir quelques regards et distinguer un manque d'emboitement de la canalisation PVC sur la canalisation fonte du réseau 5.
