Rapport de Diagnostic Technique

Diagnostic technique des structures
RESIDENCE BEAUNE BOURGOGNE
Analyse du principe constructif des façades et du plancher
bas du sous-sol
34 rue Recteur Marcel Bouchard
21 000 - Dijon

N° Rapport :
DIAG2022122161

Date : 27/01/2023

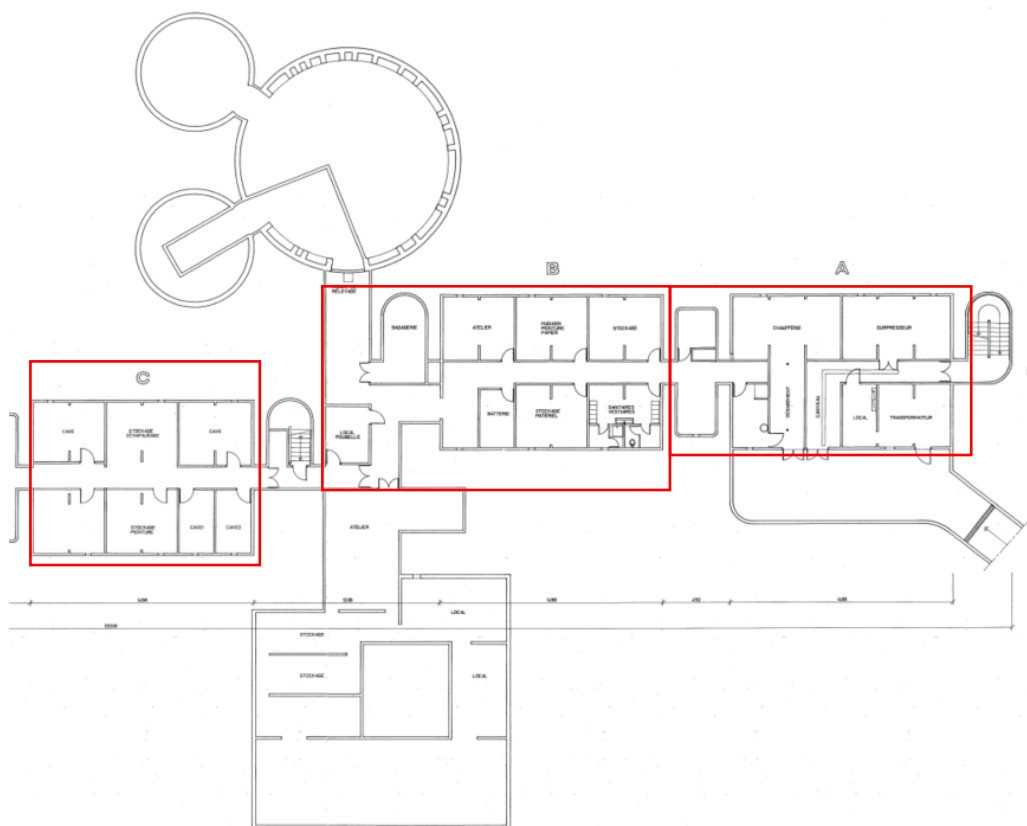
Vue en plan : localisation des 3 zones étudiées

Les sondages au radar PS1000, PS300 et perforateur font ressortir les éléments ci-après (voir sondages en annexe du présent rapport).

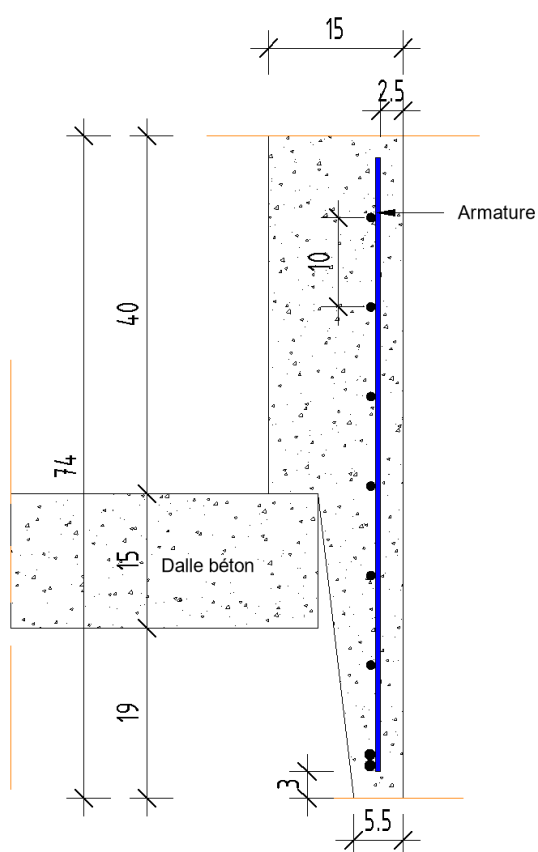
Vue en plan : synthèse des sondages bas du sous-sol

Nos sondages destructifs et au ferroskan PS300 font ressortir la coupe suivante :

Au vu du sens de portée des planchers et de la tenue structurelle des façades, nous pouvons conclure sur la faisabilité de libérer 100% des espaces entre planchers en façades (y compris les parties béton armé matricées au niveau des façades du RDC).

Concernant les éléments structuraux en béton armé présents en façades, ceux-ci peuvent être supprimés sans nécessité de reprises.
