## Rapport de Diagnostic Technique

Diagnostic technique des structures  
Estimation de la capacité portante de la charpente de la  
rotonde (salle événementielle repérée en rouge ci-  
dessous) et analyse de l'état parasitaire des bois  
accessibles et visibles de charpentes  
Sondages destructifs en façades au droit des poteaux du  
bâtiment BOURGOGNE selon cahier des charges structurel  
SCOPING indice B en date du 24/05/2024  
34 rue Recteur Marcel Bouchard  
21000 DIJON

N° Rapport :  
DIAG2024090461

Date : 26/09/2024

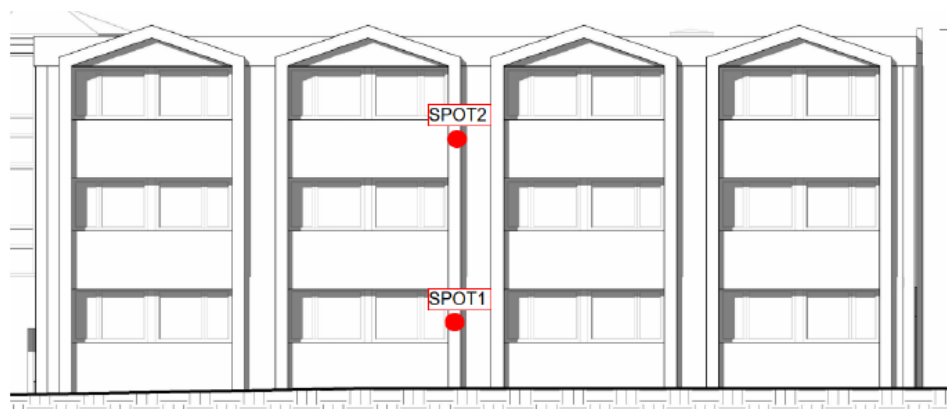
*Façade Est de la résidence Bourgogne*

- Fonction structurelle des poteaux : les poteaux s'auto-portent, ils supportent également les portiques de façades et probablement les garde-corps et acrotère maçonnés  
La liaison des poteaux avec le plancher, permet de réduire l'élancement du poteau et n'a pas pour fonction de soutenir les planchers. Une démolition de ces portiques y compris acrotères est envisageable sans confortement pour les planchers intérieurs (voir méthodologie entreprise retenue).
- Estimation de la capacité portante des poteaux : En l'absence de cadre au droit de nos sondages et de la discontinuité des aciers, aucune capacité portante ne peut être estimée
- Estimation du degré de stabilité au feu des structures : L'estimation de la stabilité au feu des structures concernés (poteaux investigués) est estimée stable au feu 1h.

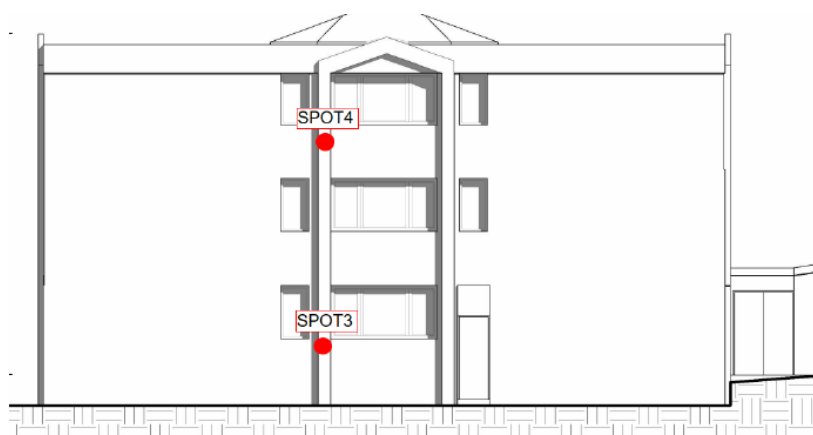
*Façade Nord de la résidence Bourgogne*

- Fonction structurelle des poteaux : les poteaux s'auto-portent, ils supportent également les portiques de façades et probablement les garde-corps et acrotère maçonnés  
La liaison des poteaux avec le plancher, permet de réduire l'élancement du poteau et n'a pas pour fonction de soutenir les planchers. Une démolition de ces portiques y compris acrotères est envisageable sans confortement pour les planchers intérieurs (voir méthodologie entreprise retenue).
- Estimation de la capacité portante des poteaux : En l'absence de cadre au droit de nos sondages et de la discontinuité des aciers, aucune capacité portante ne peut être estimée
- Estimation du degré de stabilité au feu des structures : L'estimation de la stabilité au feu des structures concernés (poteaux investigués) est estimée stable au feu 1h.

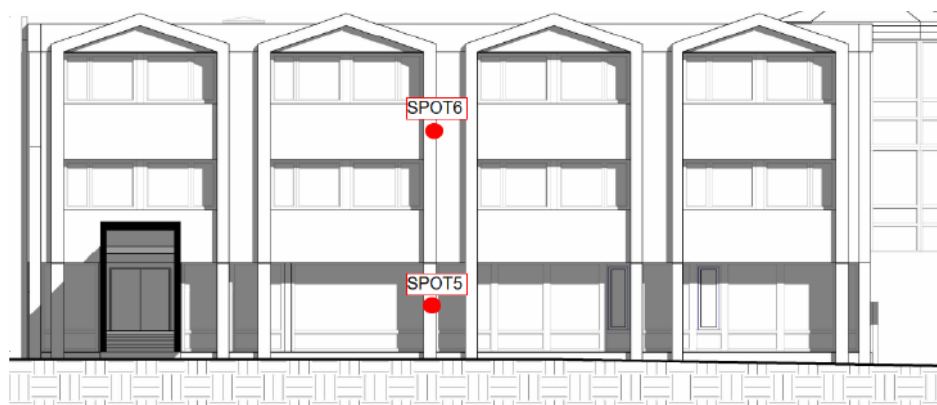
*Façade Ouest de la résidence Bourgogne*

- Fonction structurelle des poteaux : les poteaux s'auto-portent, ils supportent également les portiques de façades et probablement les garde-corps et acrotère maçonnés  
La liaison des poteaux avec le plancher, permet de réduire l'élancement du poteau et n'a pas pour fonction de soutenir les planchers. Une démolition de ces portiques y compris acrotères est envisageable sans confortement pour les planchers intérieurs (voir méthodologie entreprise retenue).
- Estimation de la capacité portante des poteaux : En l'absence de cadre au droit de nos sondages et de la discontinuité des aciers, aucune capacité portante ne peut être estimée
- Estimation du degré de stabilité au feu des structures : L'estimation de la stabilité au feu des structures concernés (poteaux investigués) est estimée stable au feu 1h.
