RESTAURATION DES FAÇADES DU PALAIS DE JUSTICE D'AGEN

PHASE PRO / OCCULTATIONS EXTÉRIEURES DES BAIES

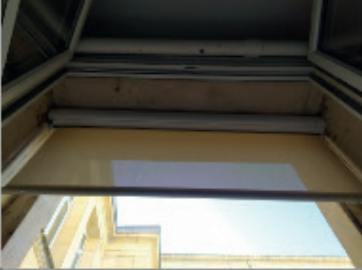
Store enroulant extérieur sur câbles métalliques.	108x237						X							X						Store qui fonctionne et relativement discret.	SO	Sans objet.									
R+1																																						
	CE	F	1.	01

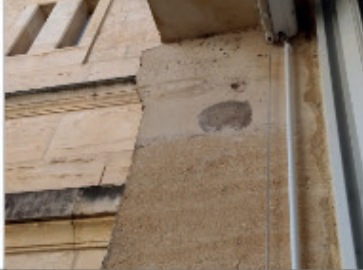
CE	F	0.	13

Store enroulant extérieur sur câbles métalliques.	128x239						X						X							Store qui fonctionne et relativement discret.	SO	Sans objet.

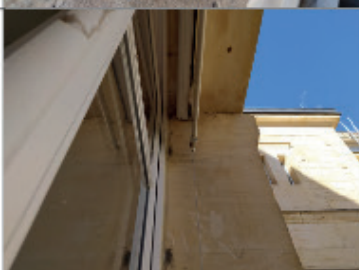
Store enroulant extérieur sur câbles métalliques.	128x239						X							X						Store qui fonctionne et relativement discret.	SO	Sans objet.
	CE	F	O.	22

Store enroulant extérieur sur câbles métalliques.	128x239						X							X						Store qui fonctionne et relativement discret.	SO	Sans objet.
	CE	F	O.	23	 	 	Store enroulant extérieur sur câbles métalliques.	128x239						X							X						Store qui fonctionne et relativement discret.	SO	Sans objet.

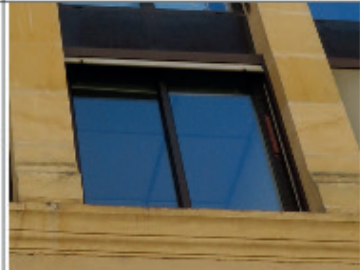
Store roulant extérieur.	115x133						X													Store bloqué.	R	Révision du store existant.			
	CO	F	2.	03

Store roulant extérieur.	115x133						X													Fonctionne.	R	Révision du store existant.			
	CO	F	2.	04

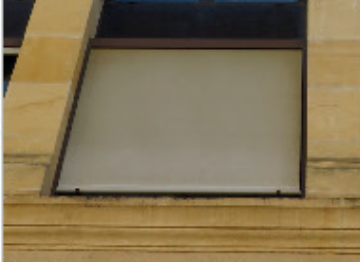
Store roulant extérieur.	115x133						X													Fonctionne.	R	Révision du store existant.

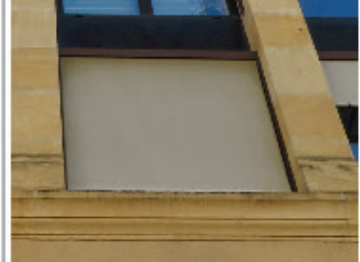
CO	F	2.	05

Store roulant extérieur.	115x133						X													Fonctionne.	R	Révision du store existant.

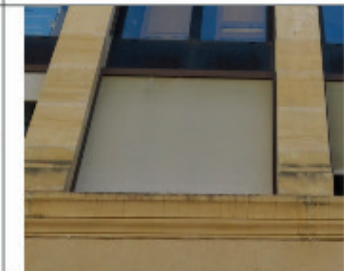
Store roulant extérieur.	115x133						X												Fonctionne.	R	Révision du store existant.
	CO	F	2.	08

Store roulant extérieur.	115x133						X												Fonctionne.	R	Révision du store existant.
	CO	F	2.	09

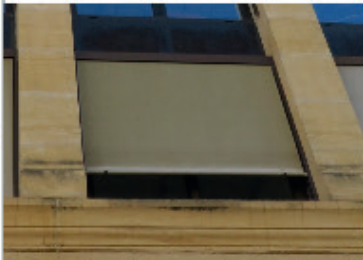
Store roulant extérieur.	115x133						X												Fonctionne.	R	Révision du store existant.
	CO	F	2.	10

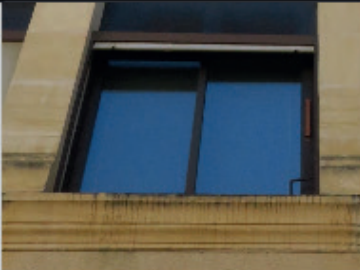
Store roulant extérieur.	115x133						X															Fonctionne.	R	Révision du store existant.		
	CO	F	2.	13

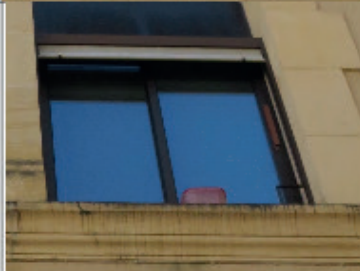
Store roulant extérieur.	115x133						X															Fonctionne.	R	Révision du store existant.		
	CO	F	2.	14			Sans objet.	22x91																						SO	Sans objet.		
R+3																																	
	CO	F	3.	02
