PALAIS DE JUSTICE

Hall d'accueil de la salle des pas-perdu

Étude préalable des entablements

Rapport d'étude

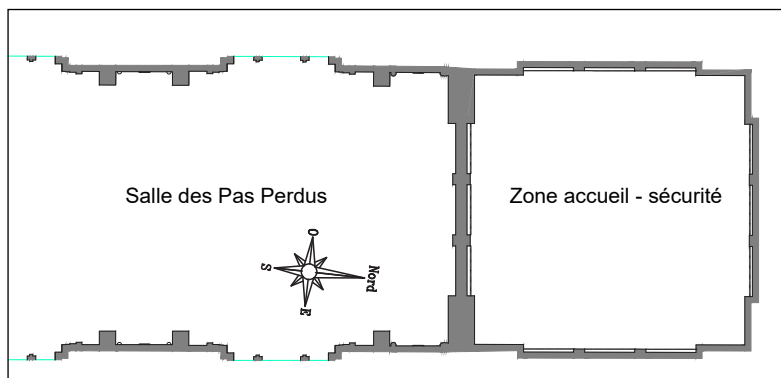
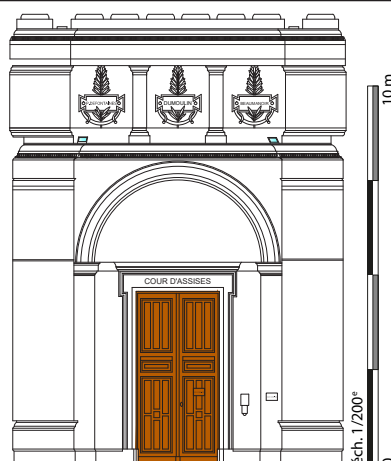
EDL
0.7
03/24

Sur l'entablement Est largement impacté par les désordres, nous notons une lessivage des joints supérieurs perturbant la régularité du rythme voulu initialement. Il conviendra après nettoyages de procéder suivi de l'ensemble des joints et à une réintégration chromatique ponctuelle visant à rétablir leur tracé linéaire.
