Rapport de repérage de l'amiante avant démolition d'un immeuble

| Bien immobilier concerné | Site n°560 Pointe à BACCHUS Route de la plage - Section cadastrale AC 78 Colin 97170 PETIT BOURG | N° dossier : |
| Demandeur | CONSERVATOIRE DU LITTORAL CITE ADMINISTRATIVE DE CIRCONVALLATION RUE ALEXANDRE BUFFON 97100 BASSE TERRE | Réf. du rapport : JR100/S/17/982 |
| | | Date(s) de visite : 14/11/2017 Date de commande : 13/11/2017 |

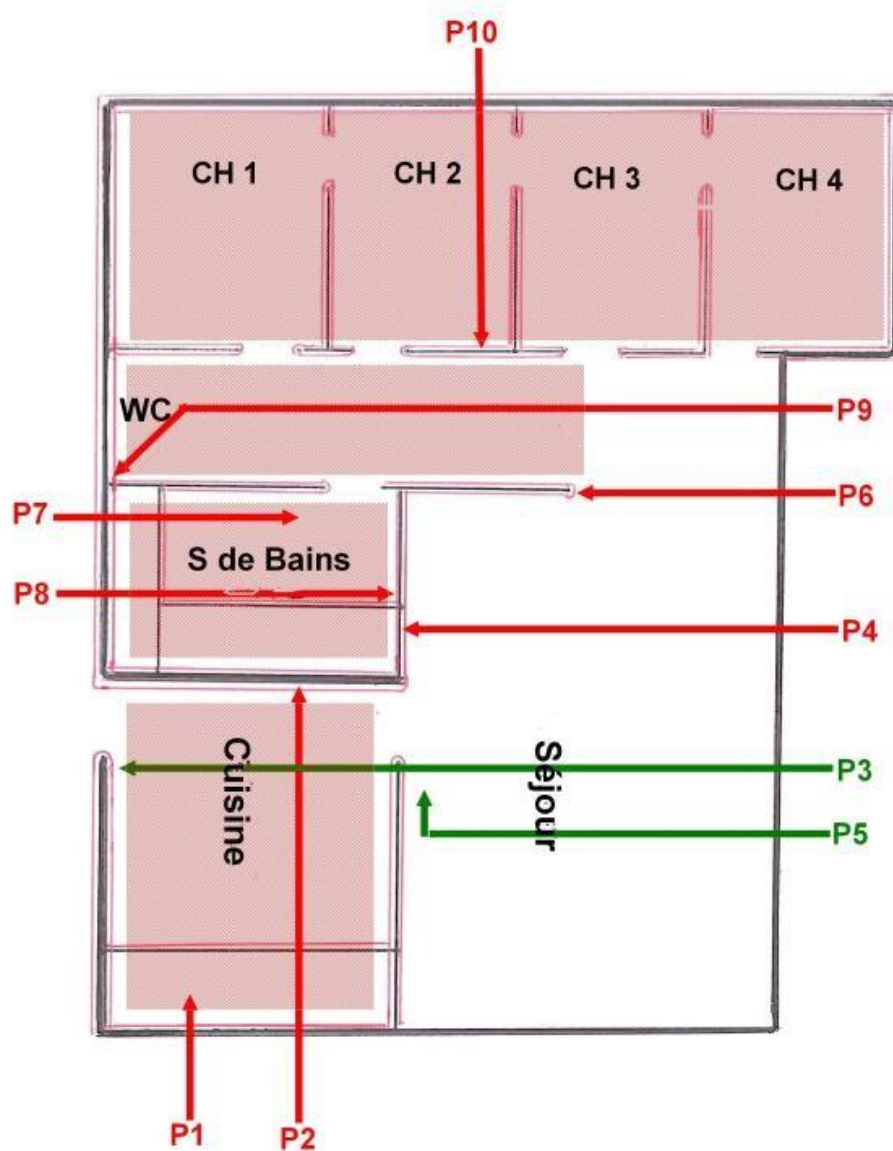
| Rez de chaussée | Titre du plan : Plan de repérage |

| Matériaux et produits repérés contenant de l'amiante | | | |
|--|---|---|--|
| Rez de chaussée | WC, faïence sur 1m80 | Colles des carrelages / Analyse | Au point P9 Faïence / Colle blanche |
| Rez de chaussée | Salle de bain, faïence sur murs toute hauteur + lavabos + tablier baignoire | Colles des carrelages / Analyse | Au point P8 Faïence / Colle blanche |
| Rez de chaussée | Séjour et couloir WC | Colles des carrelages / Analyse | Au point P6 Plinthe blanche / Colle blanche |
| Rez de chaussée | Mur cuisine toute hauteur et paillasse | Colles des carrelages / Analyse | Au point P2 Faïence mural / Colle blanche |
| Rez de chaussée | Chambre 2, mur | Peinture ou enduit / Analyse | Au point P10 Peinture beige enduit gris |
| Rez de chaussée | Salle de bains | Peinture ou enduit / Analyse | Au point P7 Plafond Peinture beige enduit gris |
| Rez de chaussée | Séjour | Peinture ou enduit / Analyse | Au point P4 Mur peinture beige et enduit gris |
| Rez de chaussée | Plafond de la cuisine | Peinture ou enduit / Analyse | Au point P1 Peinture beige enduit gris |
