**DIRNO : RENOVATION DU RESEAU ELECTRIQUE
AU CEI DE GONFREVILLE L'ORCHER**

LOT : ELECTRICITE

Phase : DIAG

70658	DIAG	NOTICE ELECTRICITE

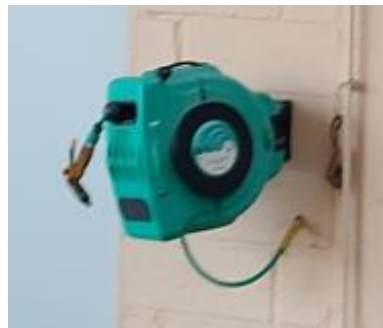
Les enrouleurs électriques sont répartis dans l'atelier.

Pas d'intervention.

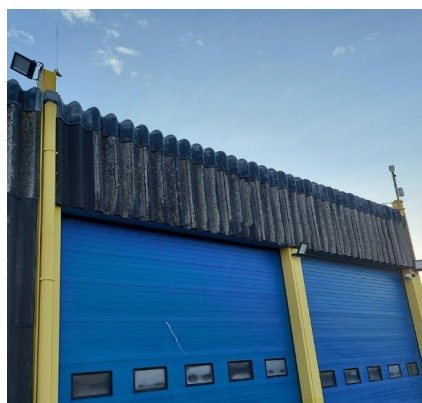
Le bâtiment dispose d'un réseau hertzien constitués des éléments suivants : antennes, supports, boîtiers relais, armoires et câbles).

Aucune. Le réseau hertzien est maintenu sauf si le Maître d'Ouvrage souhaite supprimer une partie des équipements et le câblage associé.

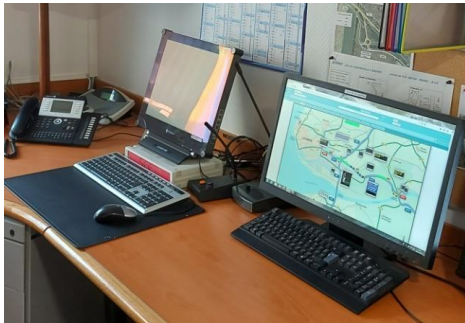
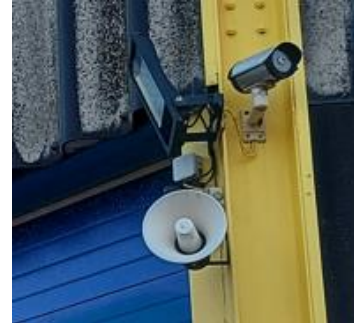
Un système de sonorisation/diffusion d'ordres est présent dans le bâtiment.
Les hauteurs parleurs sont situés dans les circulations, atelier et à l'extérieur.
Le pupitre se trouve au poste de commande.

Aucune intervention.

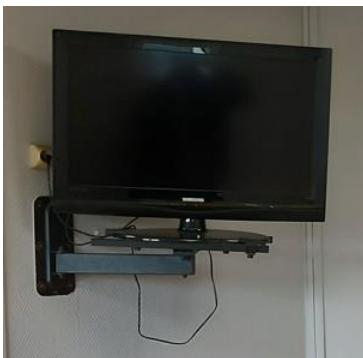
Un téléviseur est placé dans le réfectoire. L'antenne est en toiture.

Pas d'intervention.

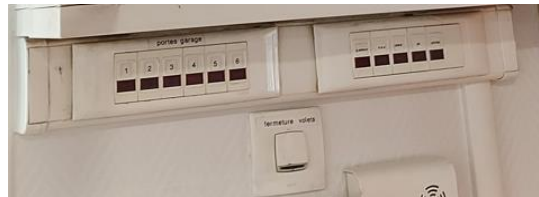
L'édifice est équipé d'un système de commande de porte.

Le système gère notamment l'ouverture/fermeture des portes sectionnelles de garage, portail d'accès au site. La platine de commande se trouve au poste de commande.

Pas d'intervention.

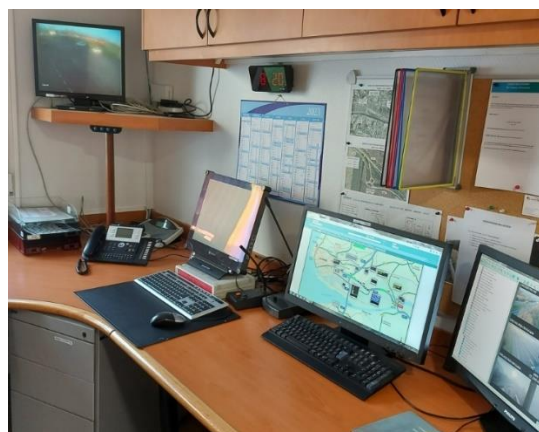
L'établissement est équipé d'un système dynamique de gestion du trafic.

L'écran de supervision se trouve au poste de commande.

Pas d'intervention. Le système est maintenu en l'état.
