**MISSION DE DIAGNOSTIC STRUCTURE, MISE EN SECURITE DE  
BÂTIMENT ET MAITRISE D'ŒUVRE ASSOCIEE POUR LE SITE DE :**

*POINT P – 151, boulevard Danielle Casanova – 13014, Marseille*

**DIAGNOSTIC INITIAL  
VISITE DU 07/02/2025**

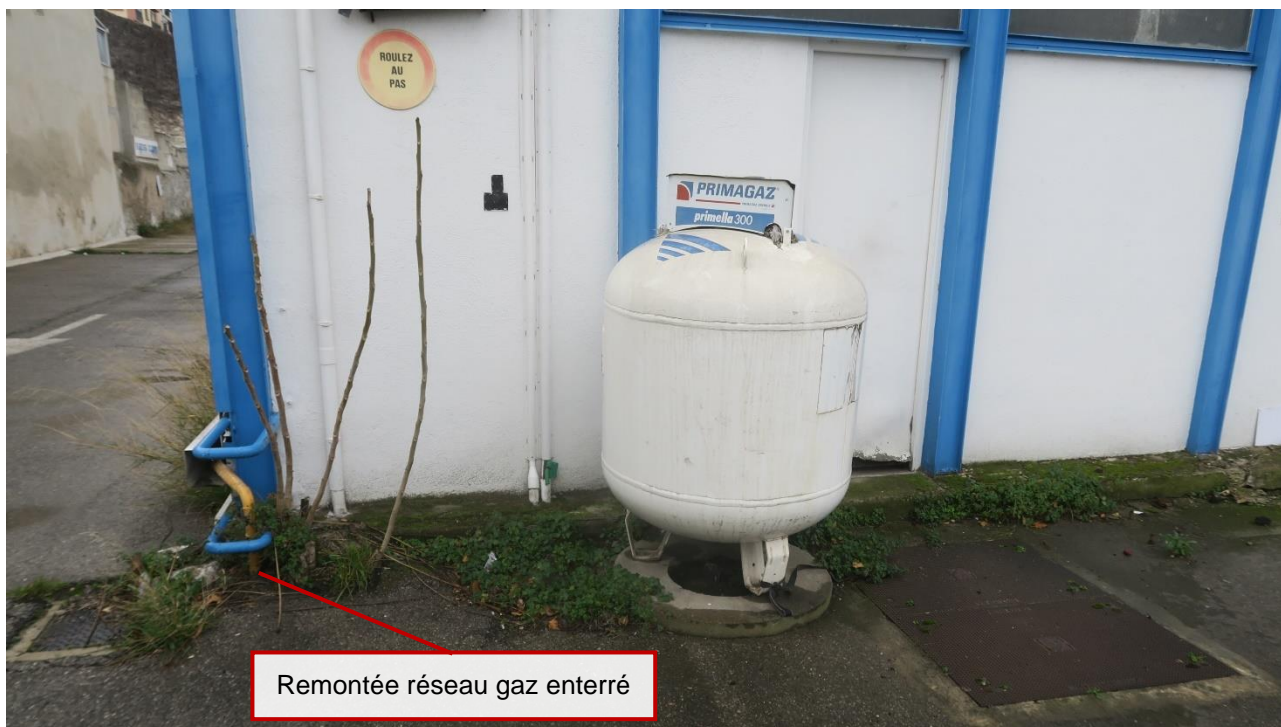
En façade Nord du bâtiment 2 est localisée une petite citerne gaz verticale. Des réseaux gaz cheminent en façade Est du bâtiment, ainsi qu'en direction de réseaux enterrés.

*Vues équipements gaz façade Nord bâtiment 2*

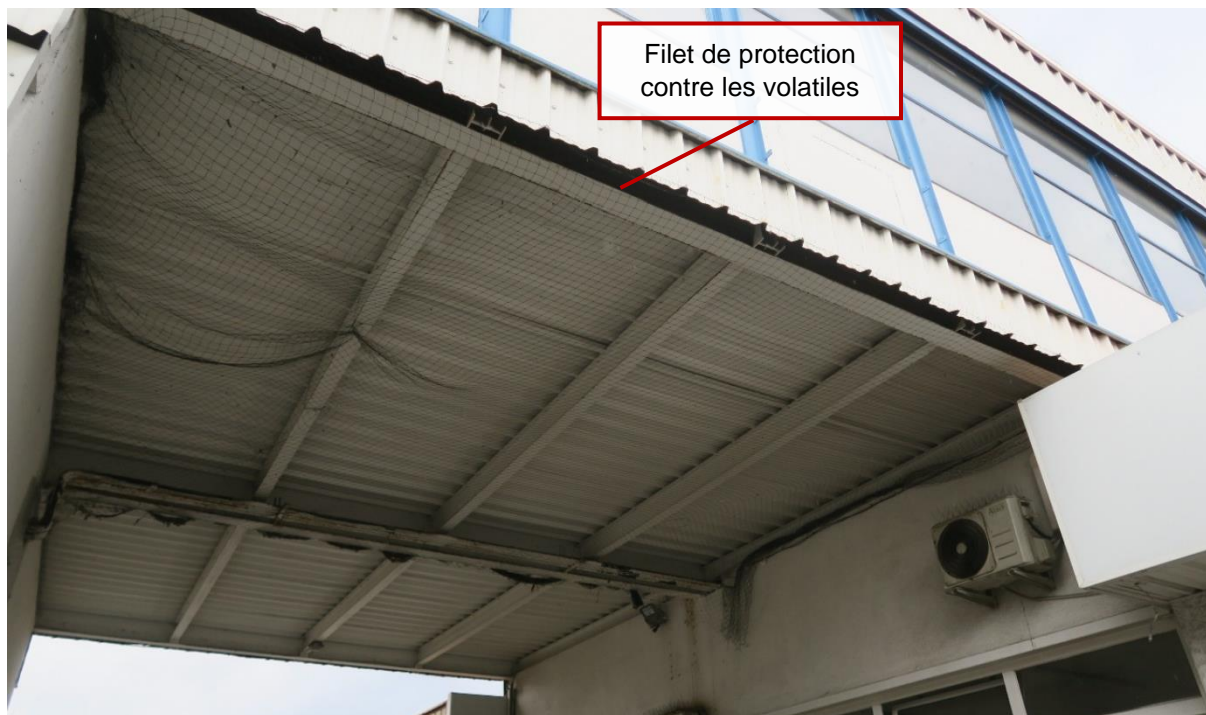
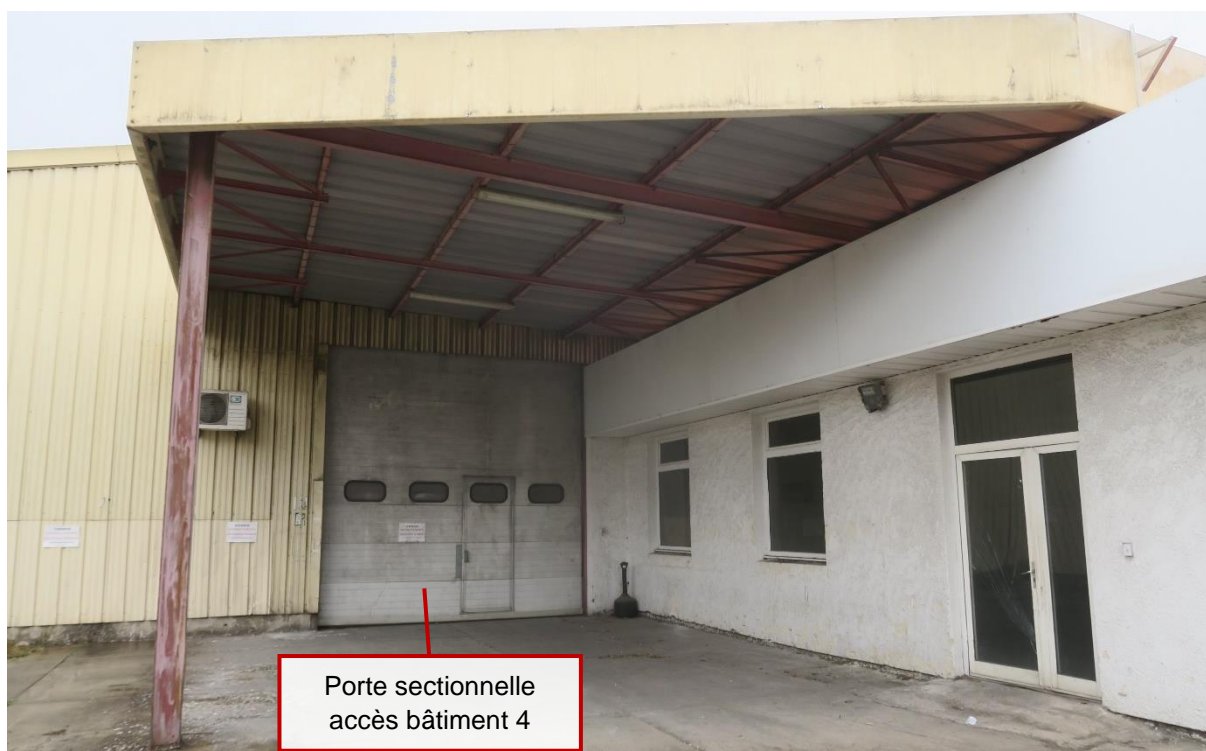
La sous-face d'un cheminement sous-jacent au premier étage du bâtiment, est protégé par un filet suspendu pour prévenir de la venue de volatiles.

En façade Est du bâtiment 4 est présent un auvent métallique au droit de la porte d'accès au hangar.

Vue sous-face plancher R+1 bâtiment 2 (haut) / vue auvent métallique façade Est bâtiment 4 (bas)

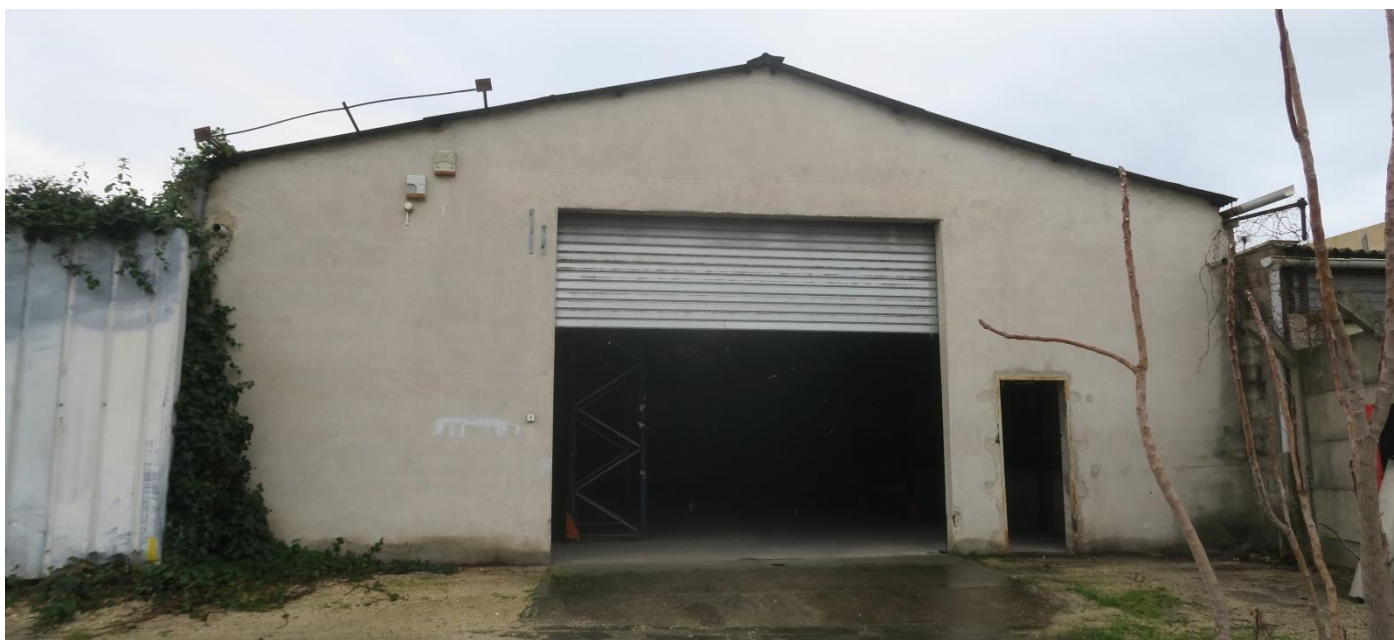
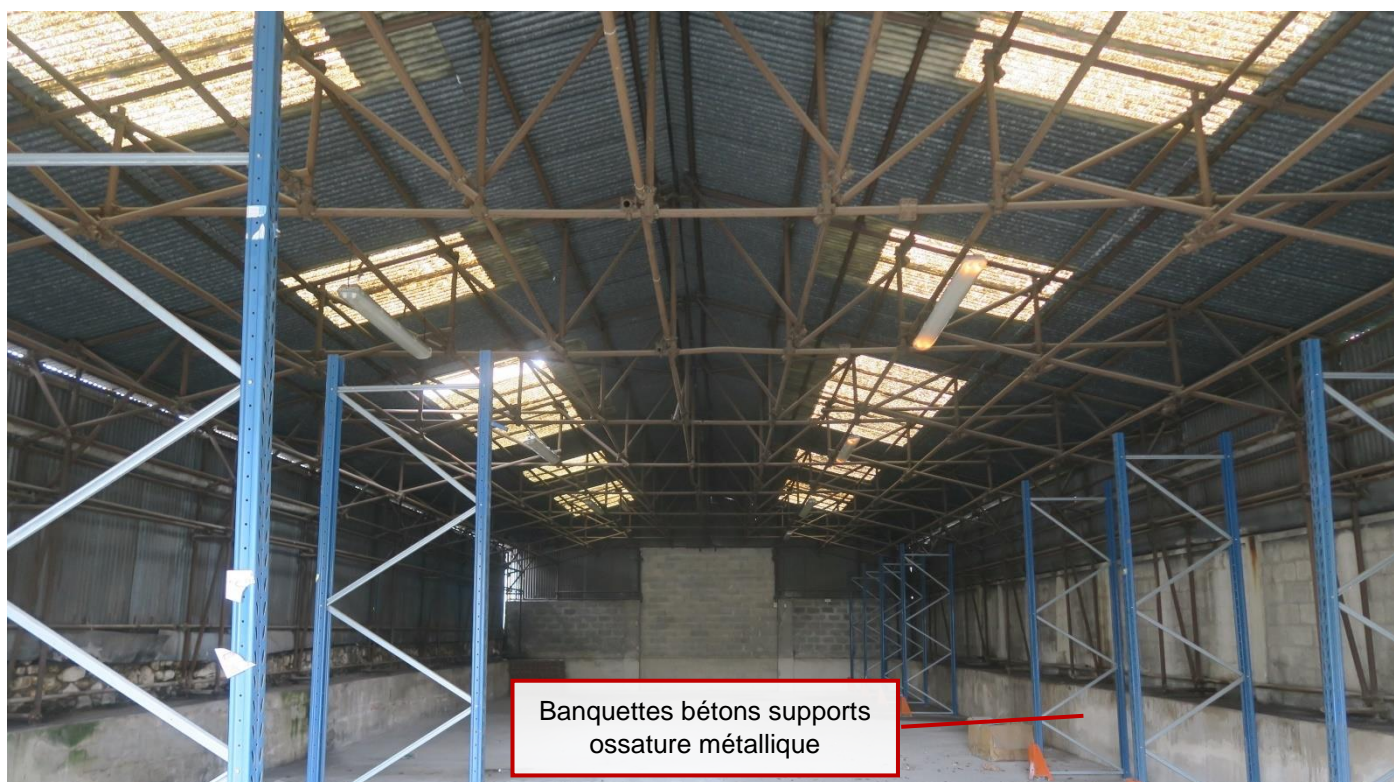
En limite de propriété au Sud est localisée une construction annexe de plain-pied de type hangar à usage tertiaire. Au jour de la visite les accès au bâtiment n'étaient pas fermés.

L'ossature est réalisée par des fermettes constituées de profils tubulaires métalliques, appuyées en rive au droit d'une ossature triangulée tubulée similaire. D'anciennes ossatures de rayonnage métallique ont été abandonnées sur place.

*Vues construction annexe en limite de propriété Sud*

Le bâtiment annexe au Sud de la parcelle ne présente pas désordre majeur visible. L'ossature est similaire à ce qui est constatée à l'intérieur du bâtiment 4.

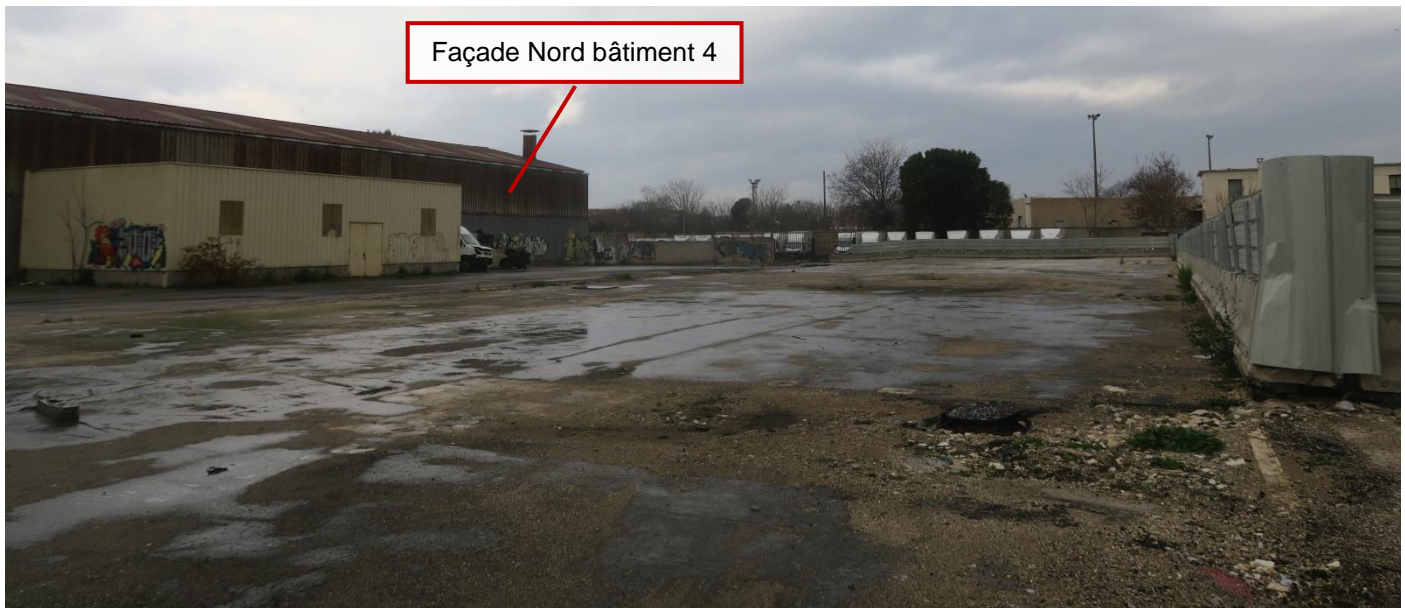
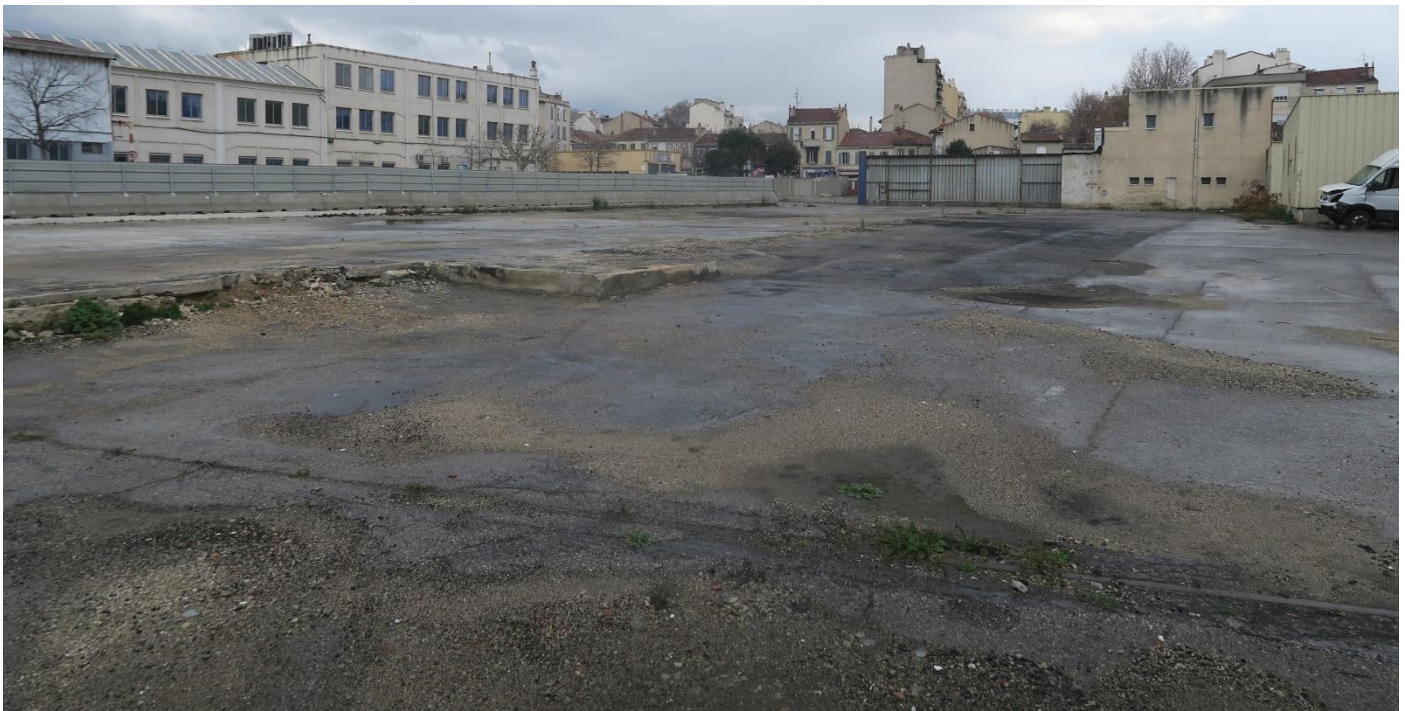
Au Nord de l'ensemble bâti a été démoli récemment un ancien hangar à usage tertiaire, dont les vestiges au sol sont visibles à ce jour.

*Vues vestige au sol localisation ancien hangar tertiaire*

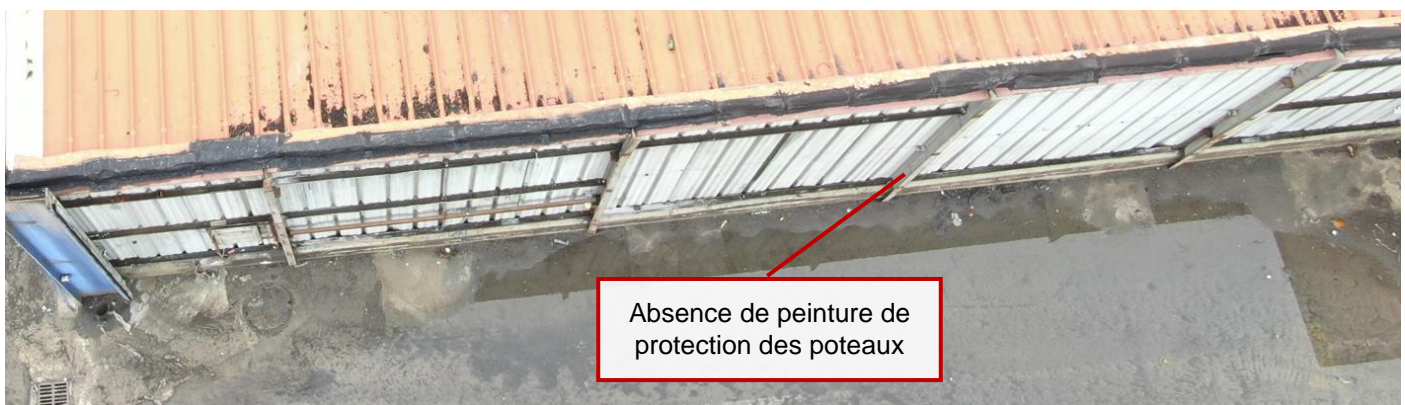
En long pan Ouest du bâtiment 1, les poteaux métalliques des portiques sont situés à l'extérieur de l'enveloppe, et ne font l'objet d'aucune peinture de protection, et ce en raison du fait que ces éléments n'étaient pas directement exposés à l'environnement extérieur, en raison de la présence d'un ancien hangar adossé, démoli à ce jour.

*Vues long pan Ouest bâtiment 1*

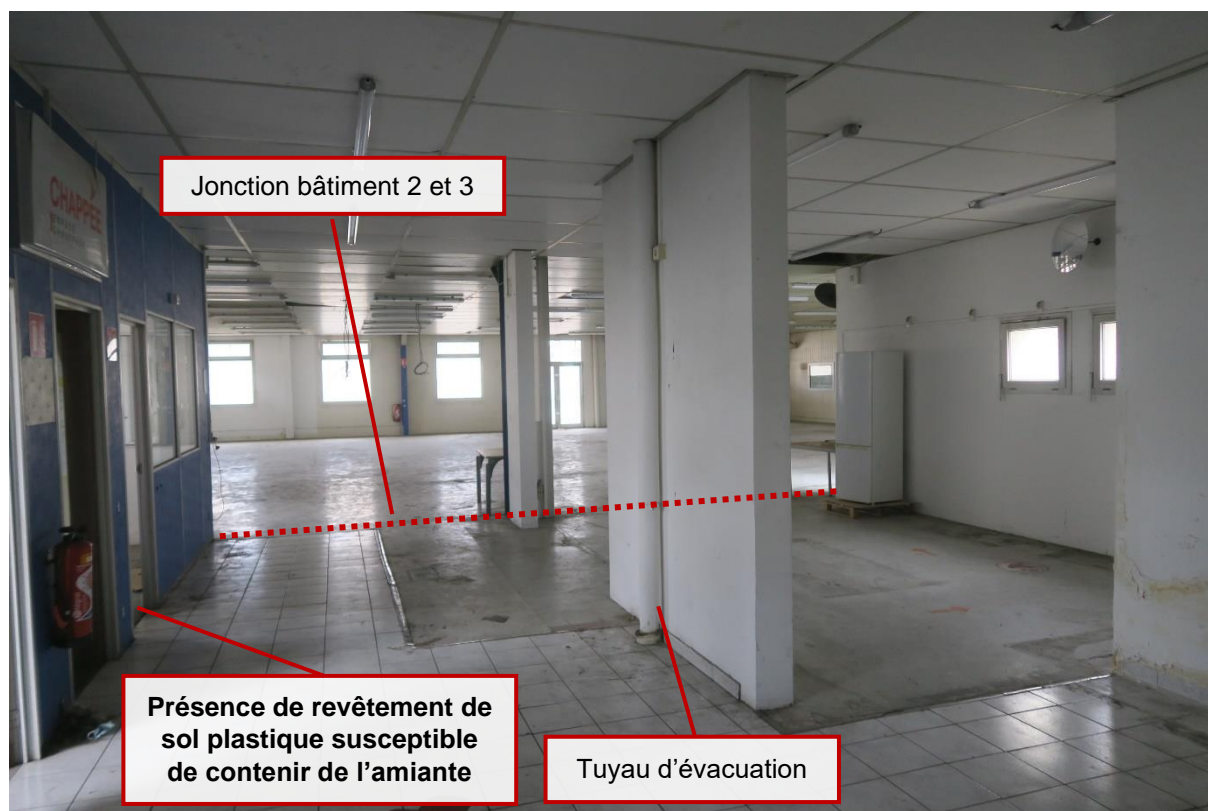
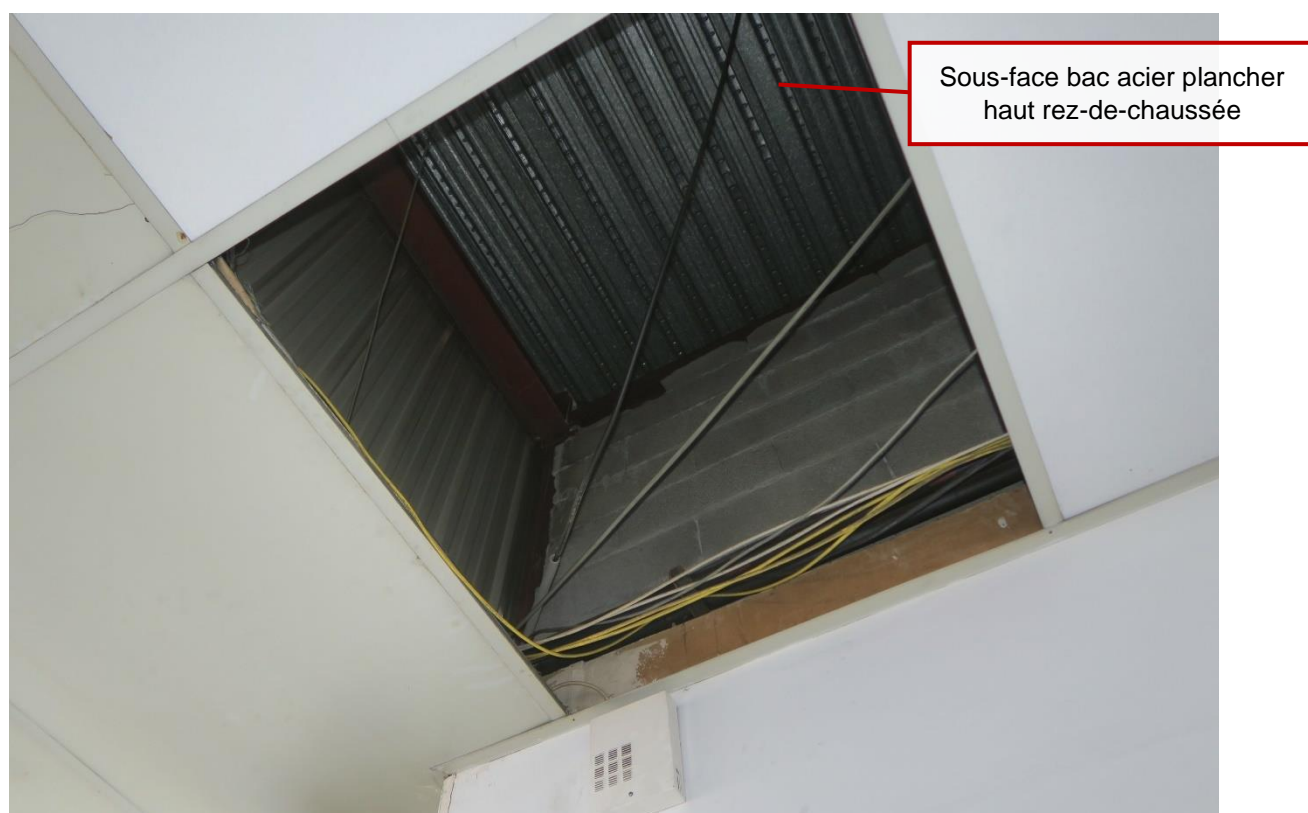
Le bâtiment 2 élevé d'un étage sur rez-de-chaussée est réalisé par des portiques poteaux-poutres en charpente métallique. L'ossature n'est que ponctuellement visible en raison de l'aménagement intérieur des locaux. Le plancher haut du rez-de-chaussée est réalisée par un bac acier dont la présence d'une dalle béton de compression n'est pas confirmée. Les murs visibles sont réalisés par une maçonnerie d'agglomérés.

*Vues locaux intérieurs bâtiment 2*

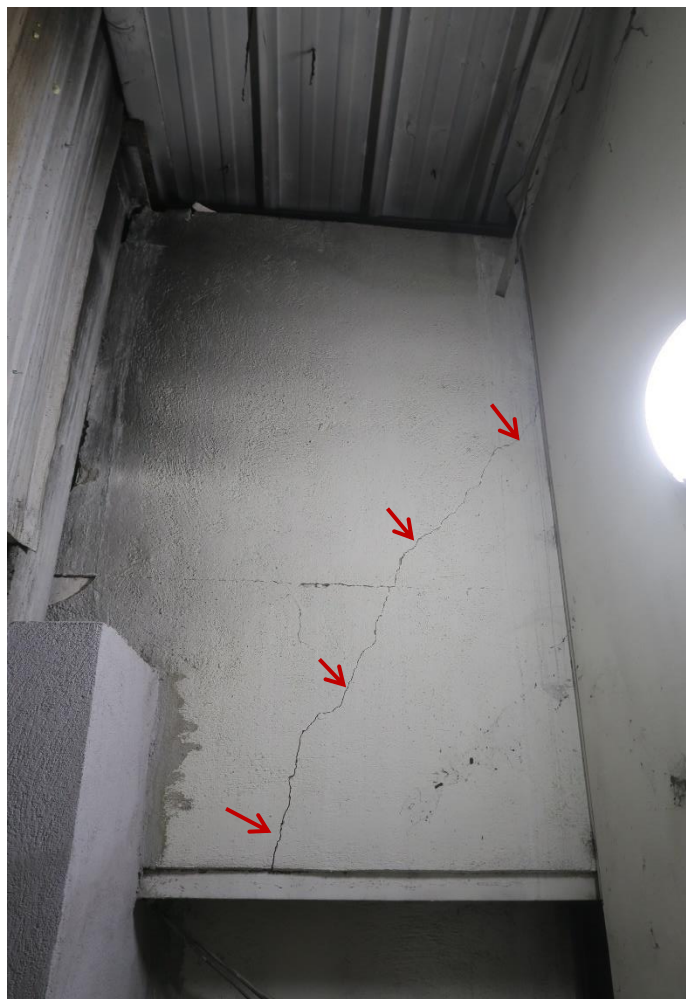
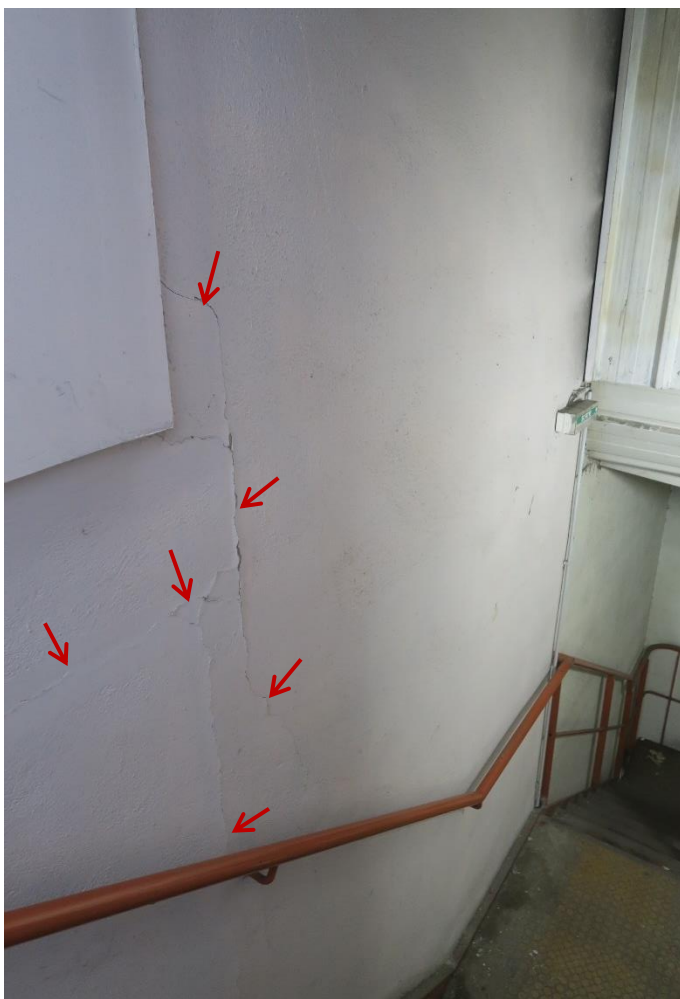
Au palier avant le premier étage sont visibles des fissurations des maçonneries d'agglomérés de remplissage.

Un plafond en plateau métallique nervuré présente une déformation importante, qui peut correspondre à la chute d'un élément depuis le dessus.

Déformation du plafond

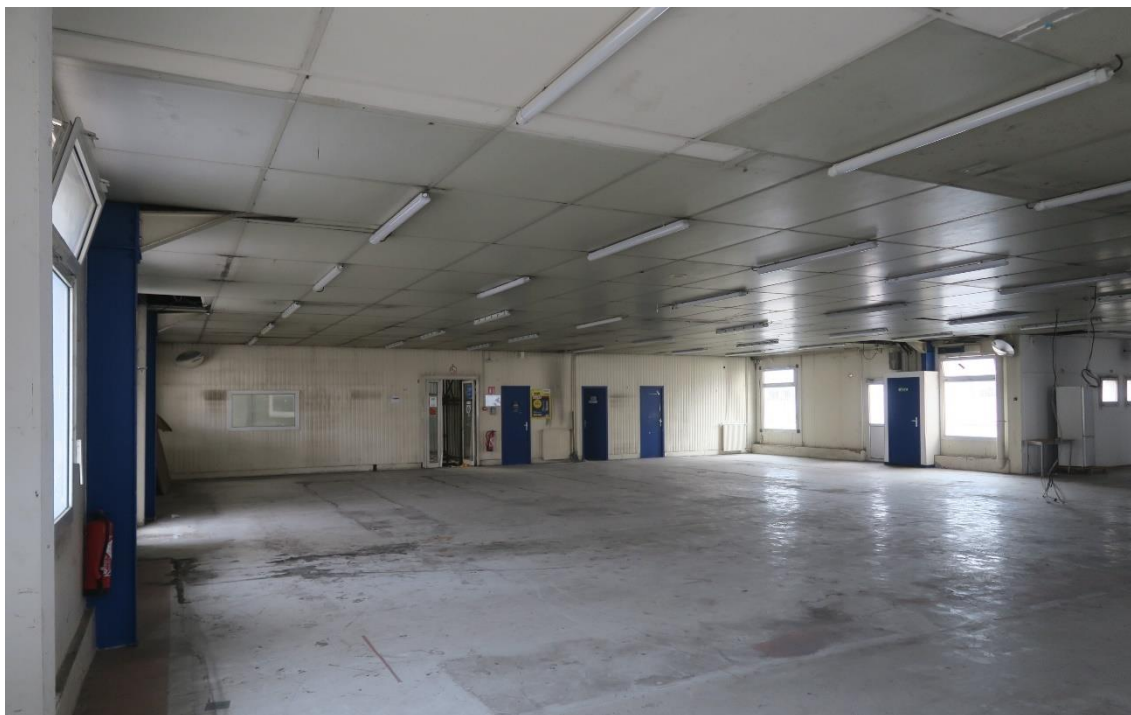
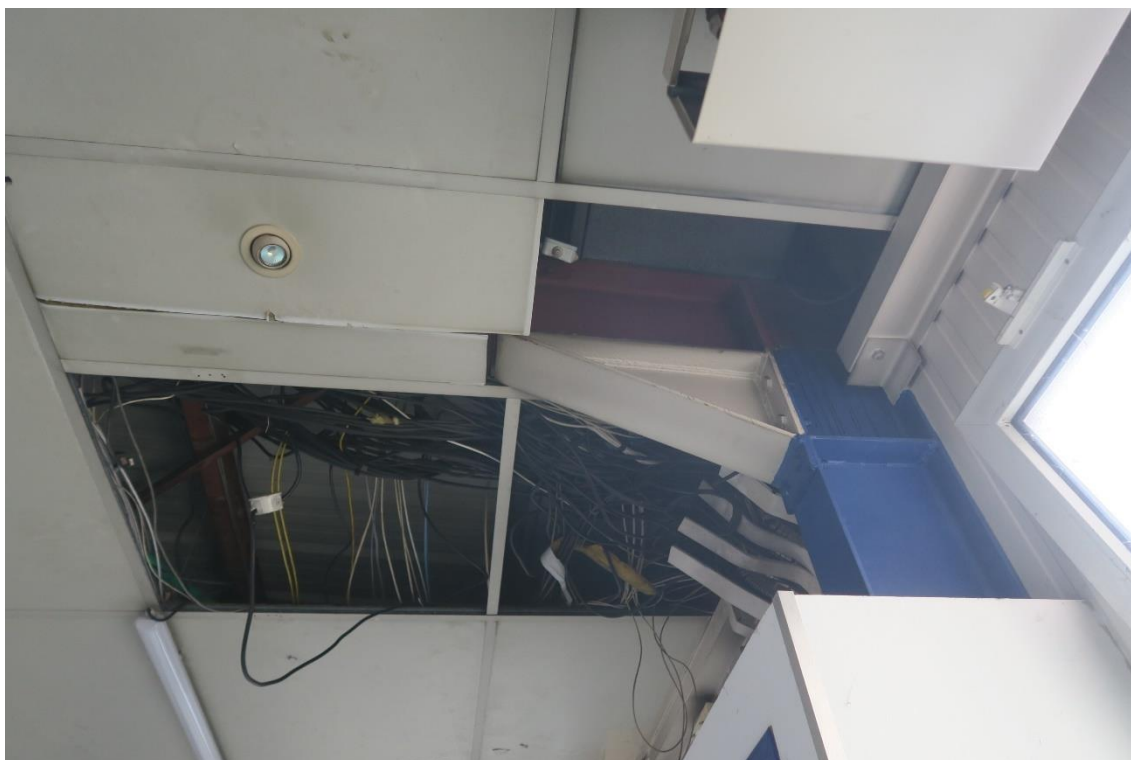
Le bâtiment 3 correspond à un hangar de plain-pied constitué de portiques de charpente métallique, dont les poteaux sont visibles à l'intérieur du bâtiment, supports de pannes et bacs aciers. De nombreux réseaux cheminent dans le plénum.

*Vues locaux intérieurs bâtiment 3*

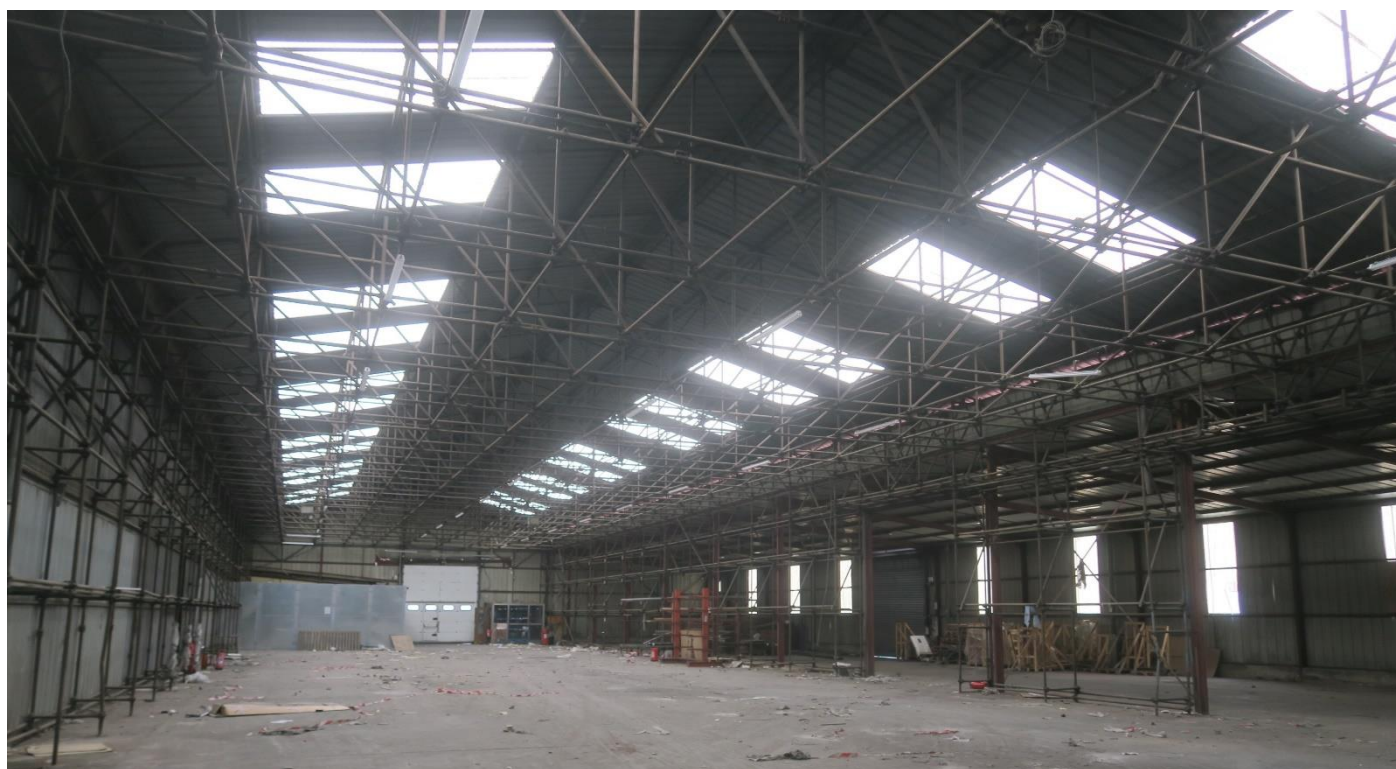
Le bardage métallique simple peau en façades présente en de multiples endroits des perforations et déformations, qui peuvent constituer un risque de coupure pour les personnes en cas de contact.

Au droit du dallage béton est constaté au sol, les tiges filetées de boulons qui correspondaient à l'appui d'une ancienne ossature intérieure, à priori de rayonnages.

*Vue générale bâtiment 4*

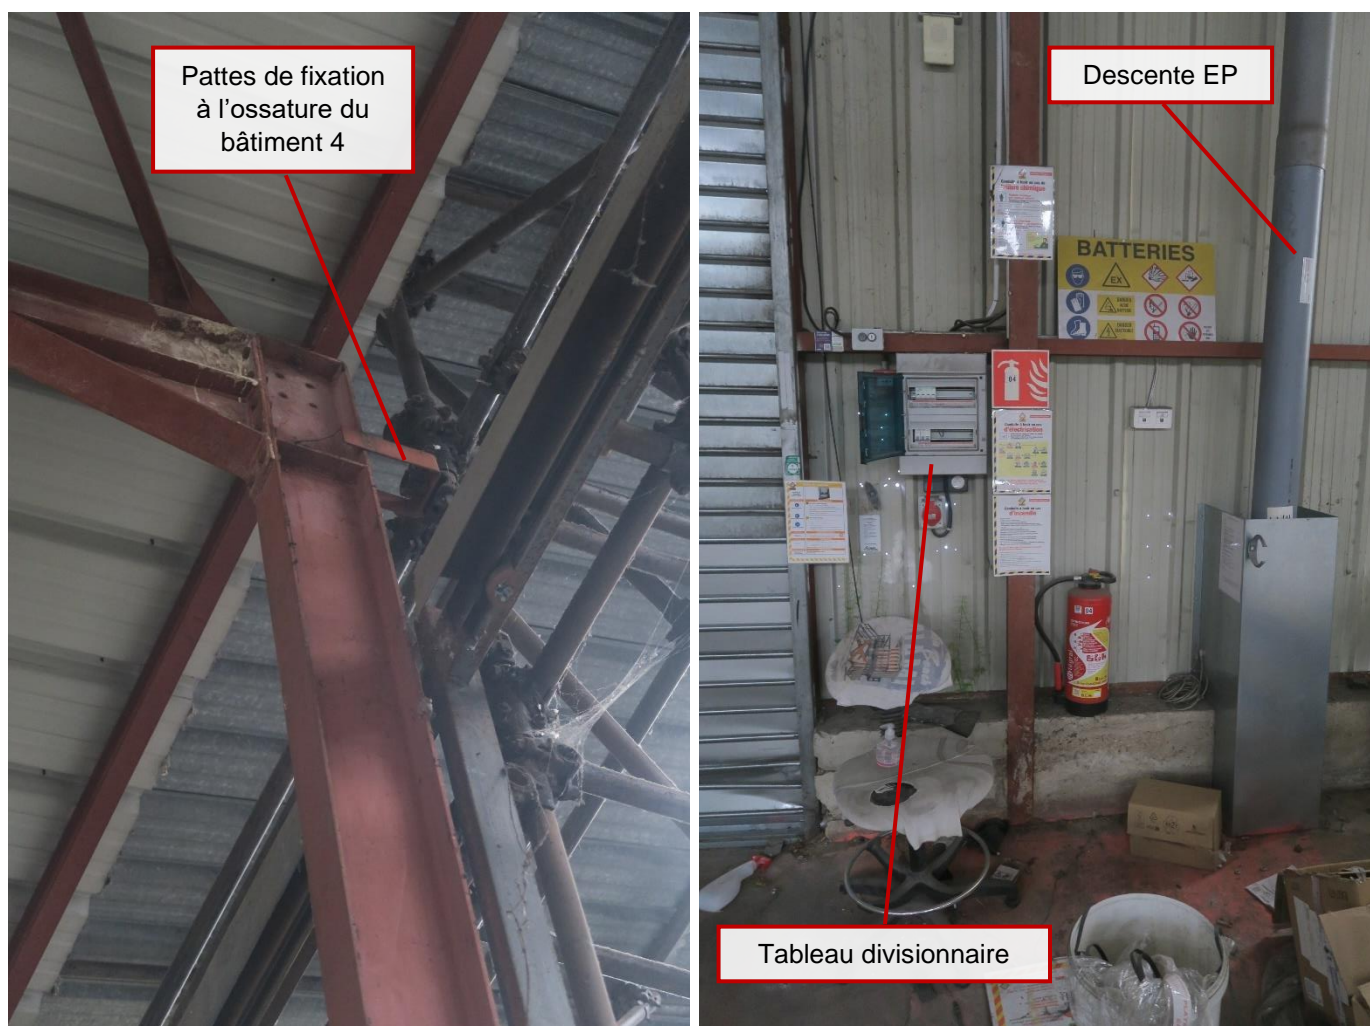
Les tuyaux de descente EP sont localisés à l'intérieur du bâtiment et cheminent vers des réseaux sous dallage. La partie basse de certains tuyaux sont protégés en pied par un encadrement en tôle métallique.

Un rideau métallique industriel permet l'accès depuis la façade Sud du bâtiment. Il est localisé à proximité de cette porte un tableau divisionnaire.

Vues locaux intérieurs bâtiment 5

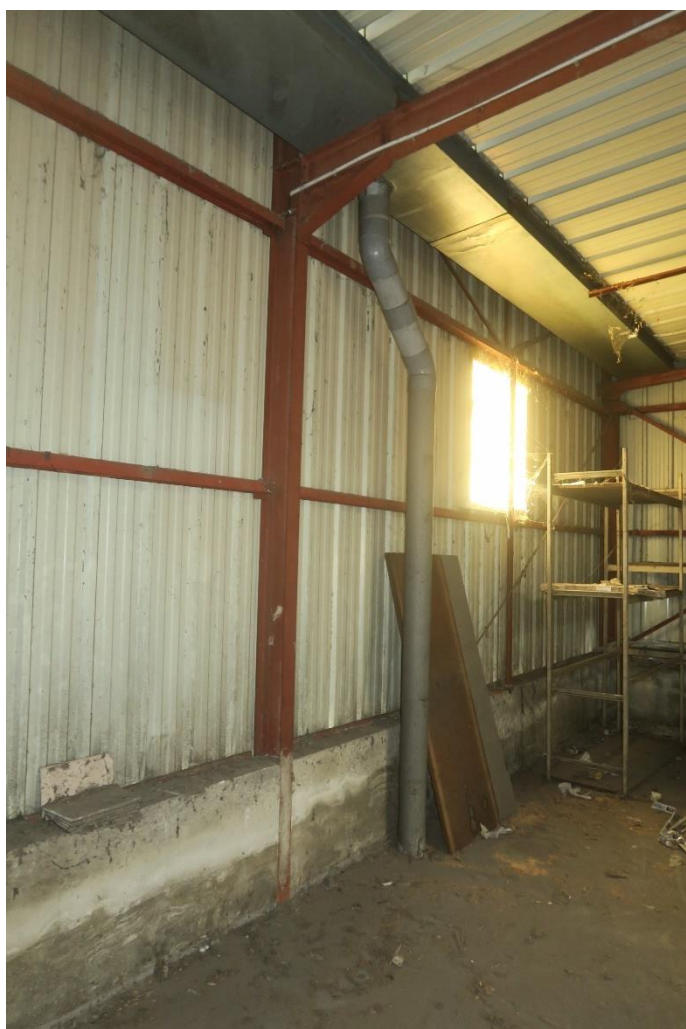
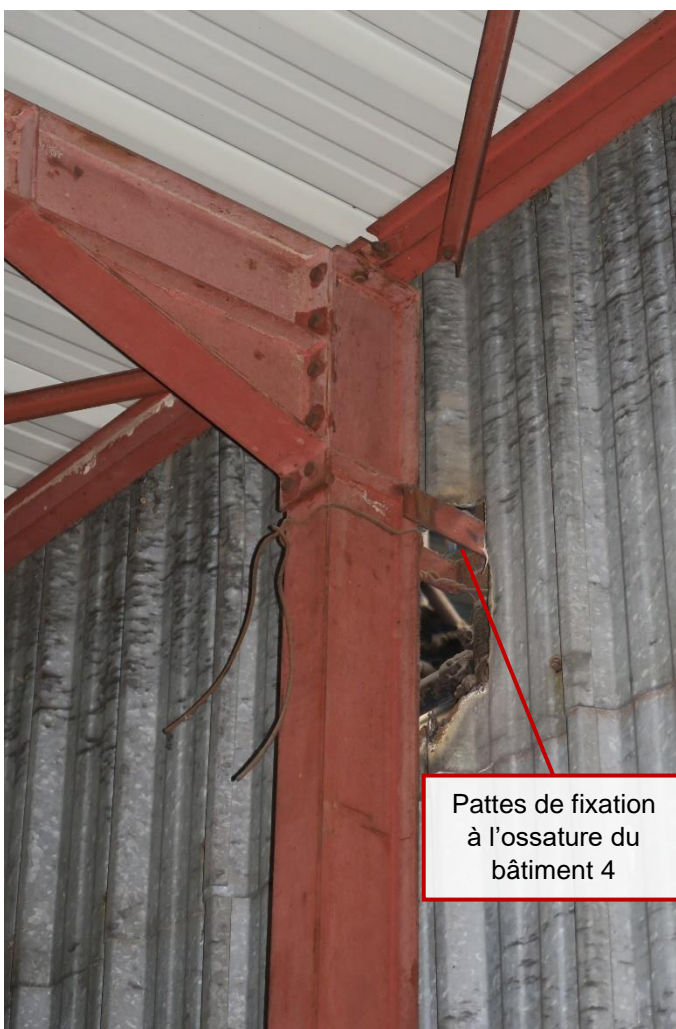
La structure est réalisée par une ossature de portiques de charpente métallique, supports de pannes et bacs aciers. Les poteaux attenants au bâtiment 4 présentent des pattes de fixation en tête de poteau à l'ossature verticale du bâtiment 4.

Les évacuations EP sont localisées à l'intérieur du bâtiment et cheminent vers des réseaux sous dallage.

*Vues locaux intérieurs bâtiment 6*

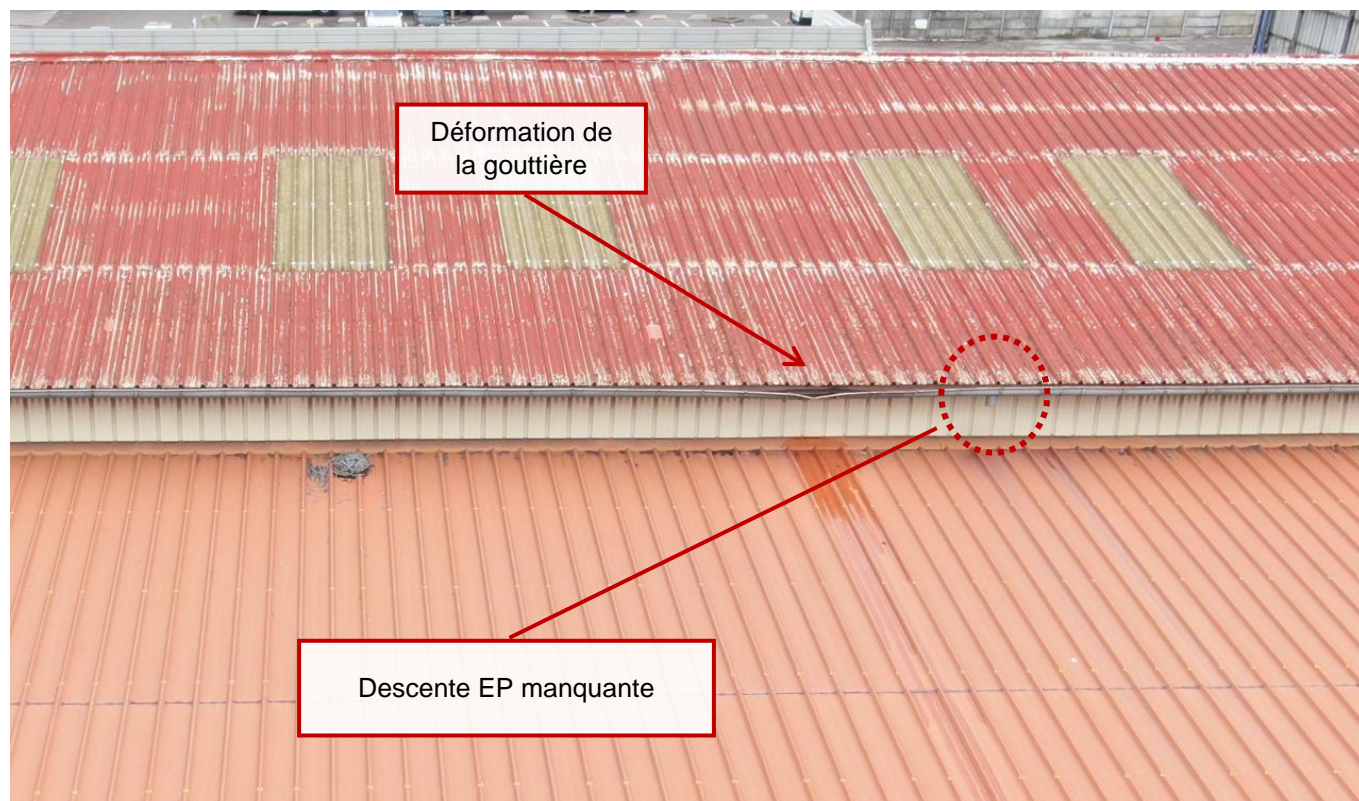
Il est constaté cinq naissances de descente EP sur le linéaire de cheneau localisé en rive Sud du hangar 5. Celui-ci est légèrement encombré de résidus de végétation et saleté.
